**Fahrzeug:** RENAULT Mégane BLUE dCi 115 Business Edition Grandtour Kombi 5-türig 1461 ccm 115 PS / 85 KW Diesel 6-Gang Manuell

## Zustandsbericht

| Kennzeichen | B-GF 2782 | Fzg.-Ident.-Nummer | VF1RFB00X67140654 |

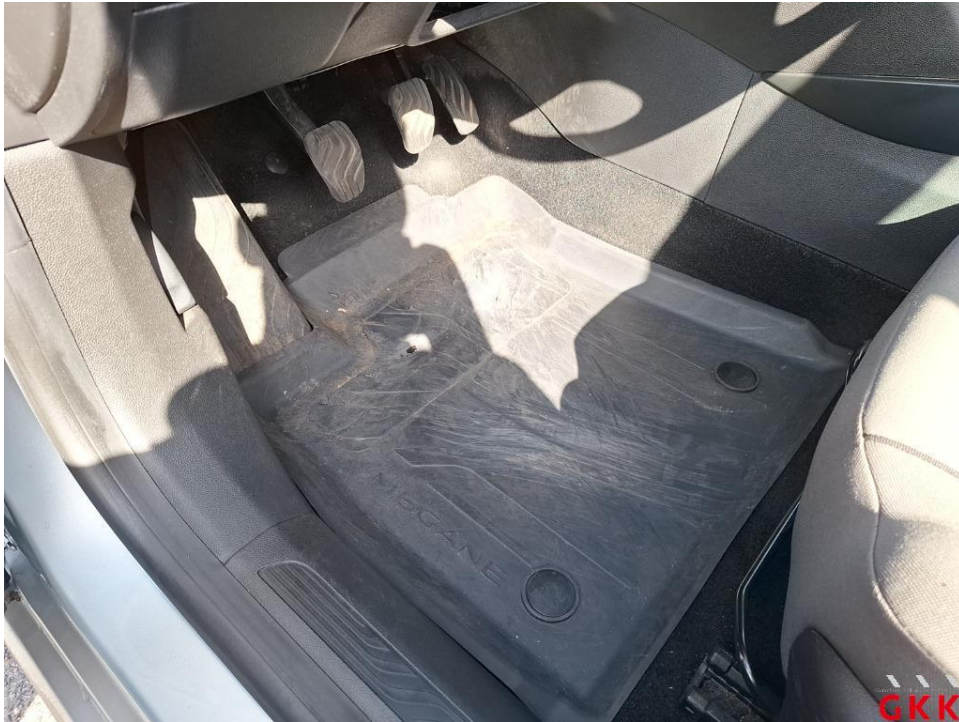
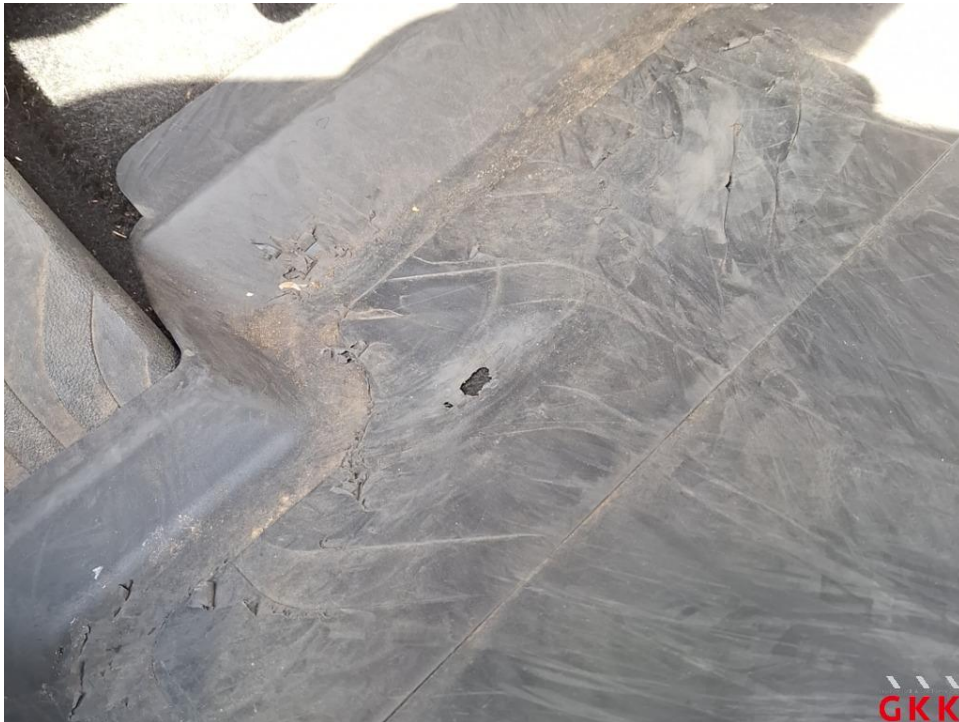
Fußmatte(n) vorne links, beschädigt (Bild 13, Bild 14)

Bild 13. Fußmatte(n), vorne links, beschädigt, ersetzen

Bild 14. Fußmatte(n), vorne links, beschädigt, ersetzen

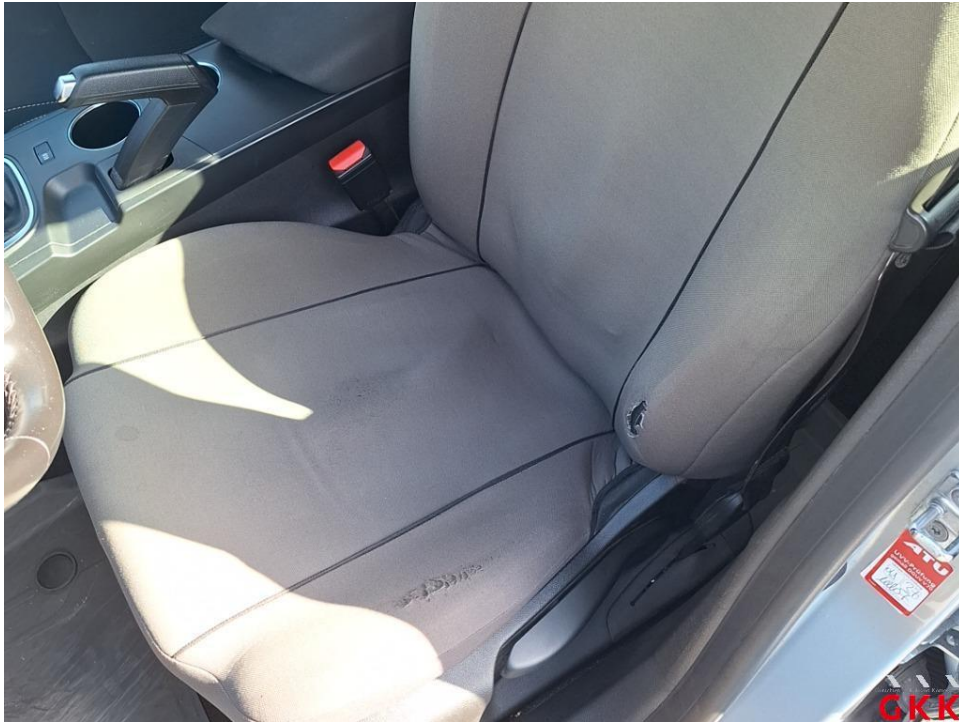
Sitz vorne links Schonbezug, beschädigt (Bild 15)

Bild 15. Sitz vorne links, Schonbezug, beschädigt, ersetzen

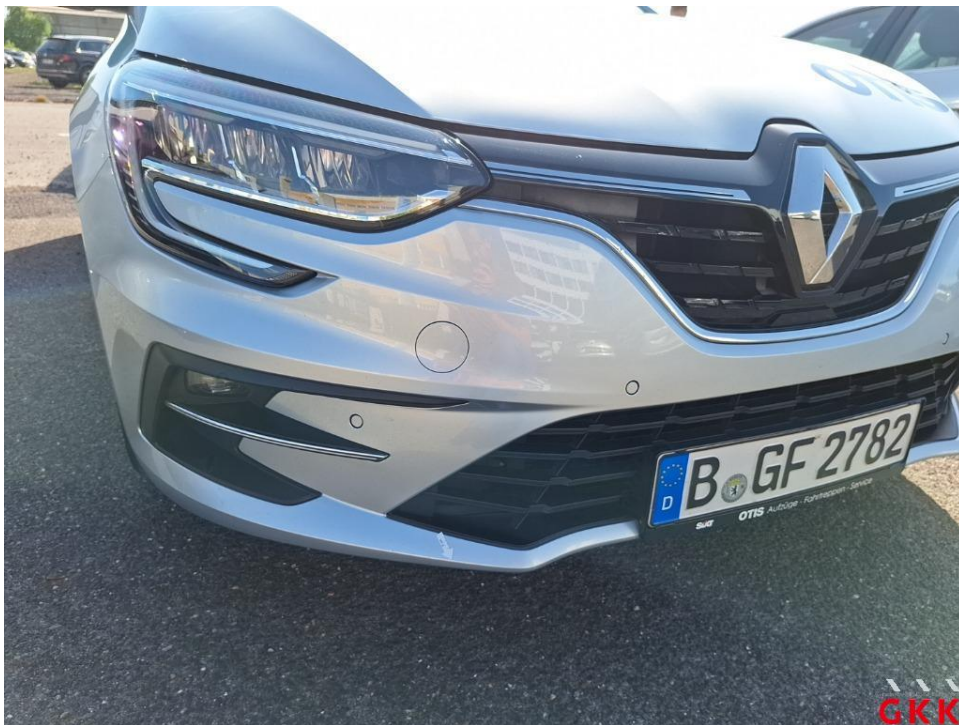
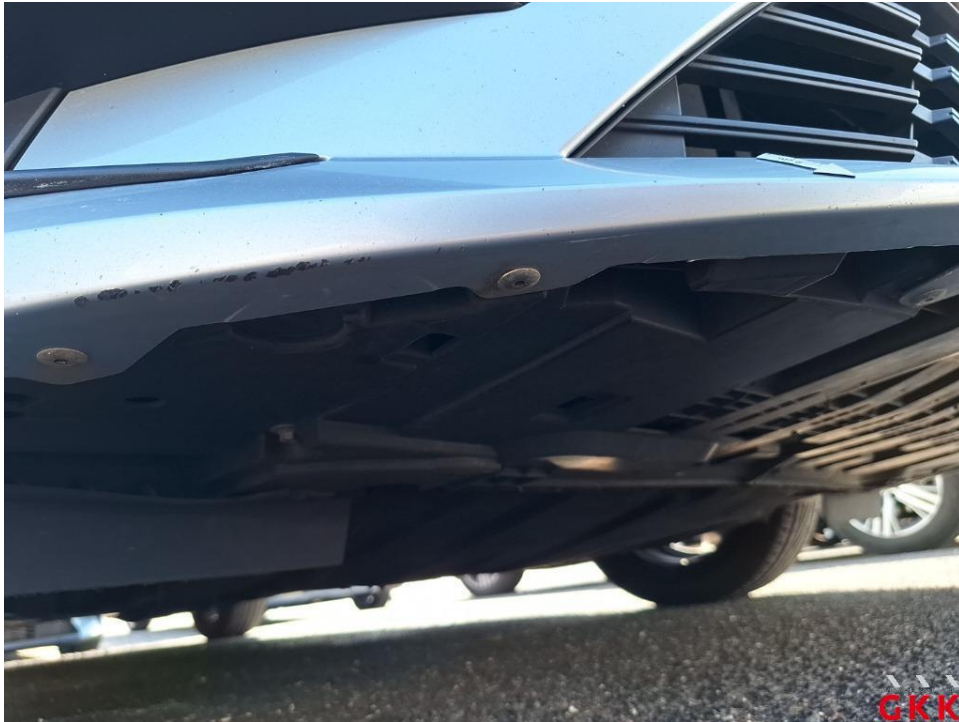
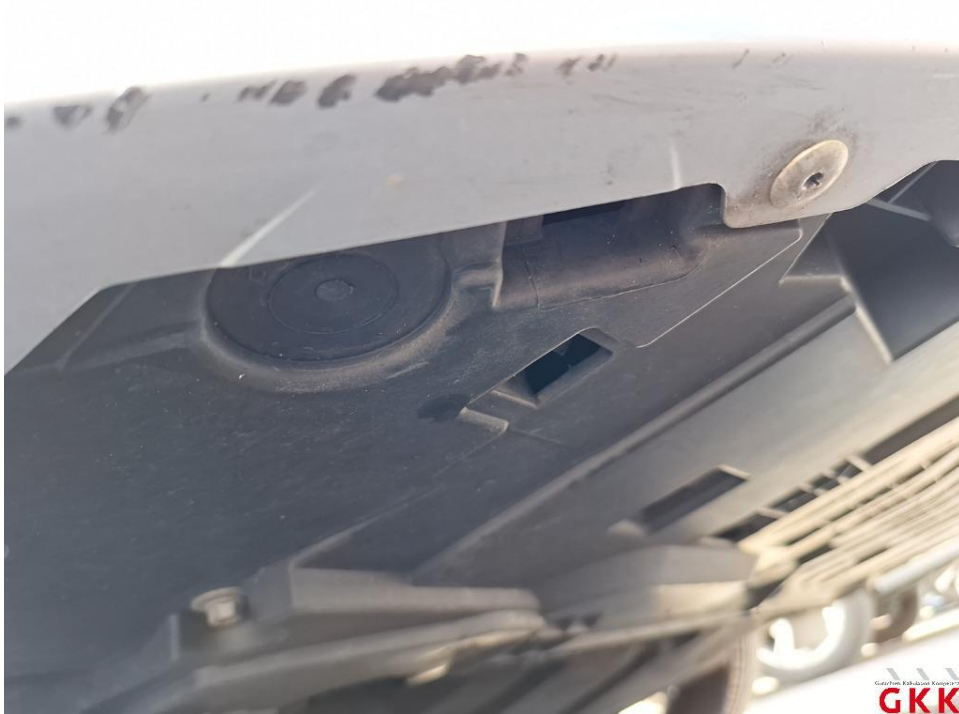
Stoßfänger vorne Verkleidung -lackiert-, verkratzt (Bild 16, Bild 17, Bild 18)

Bild 16. Stoßfänger vorne, Verkleidung -lackiert-, verkratzt, lackieren

Bild 17. Stoßfänger vorne, Verkleidung -lackiert-, verkratzt, lackieren

Bild 18. Stoßfänger vorne, Verkleidung -lackiert-, verkratzt, lackieren

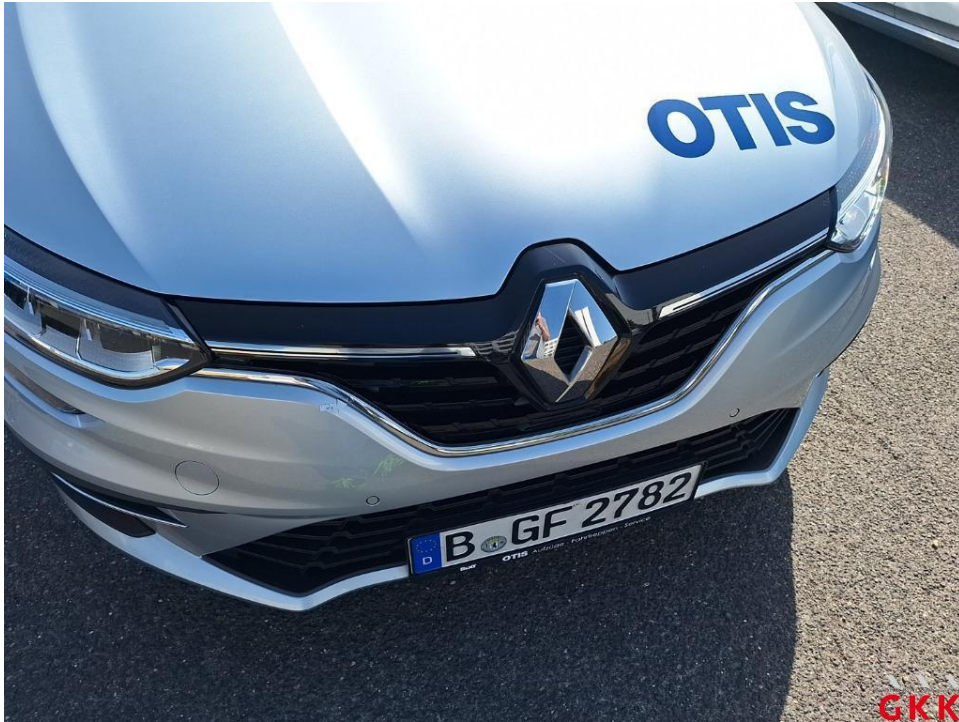
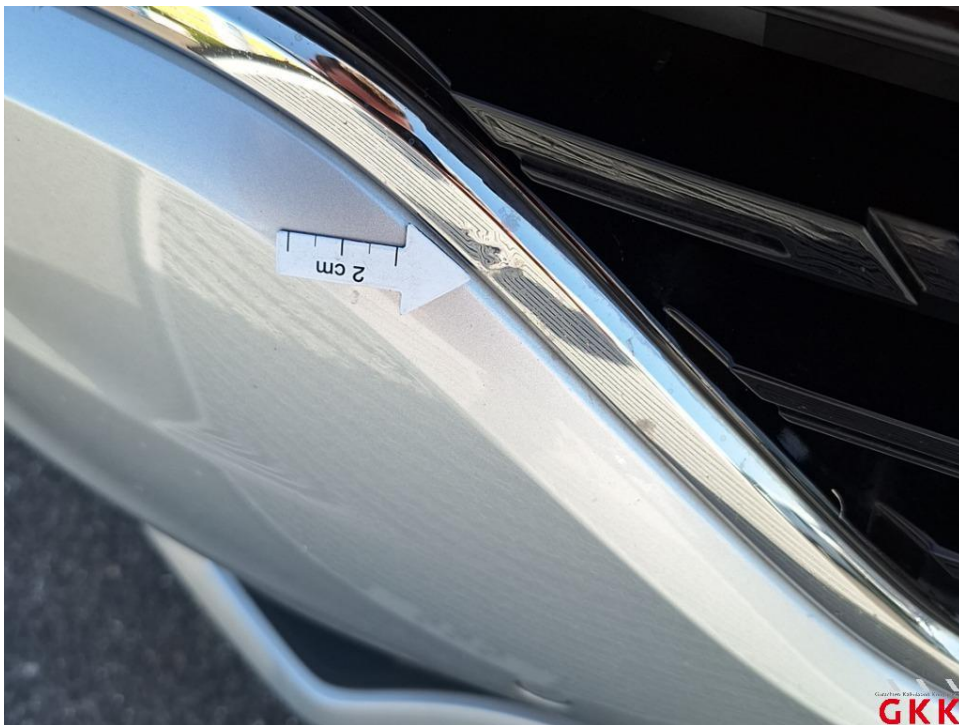
Frontgrill Chrom, beschädigt (Bild 19, Bild 20)

Bild 19. Frontgrill, Chrom, beschädigt, ersetzen

Bild 20. Frontgrill, Chrom, beschädigt, ersetzen

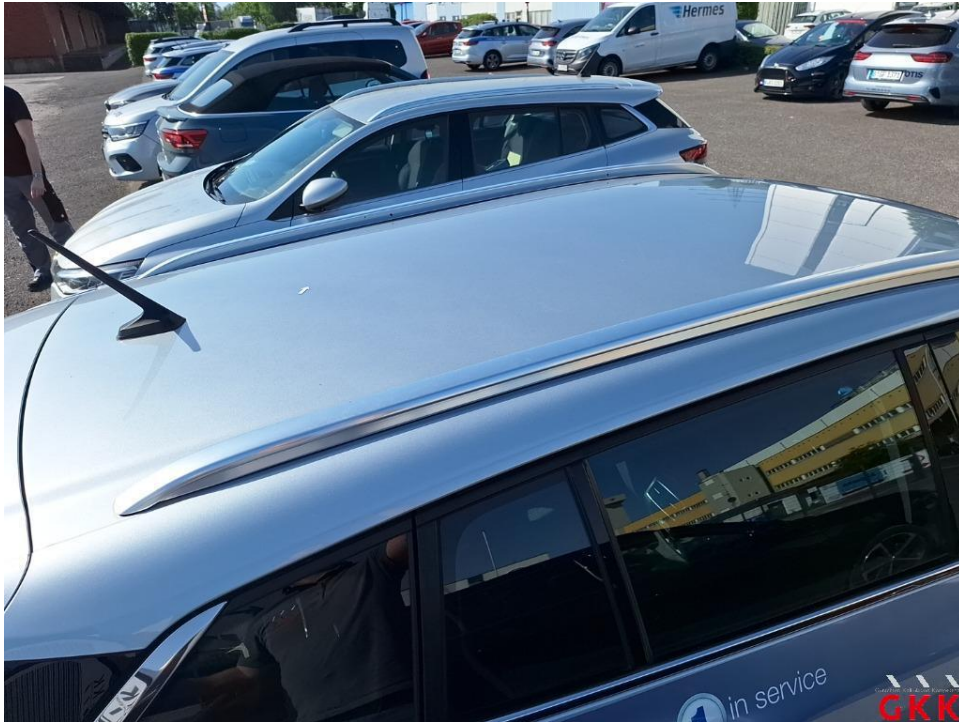
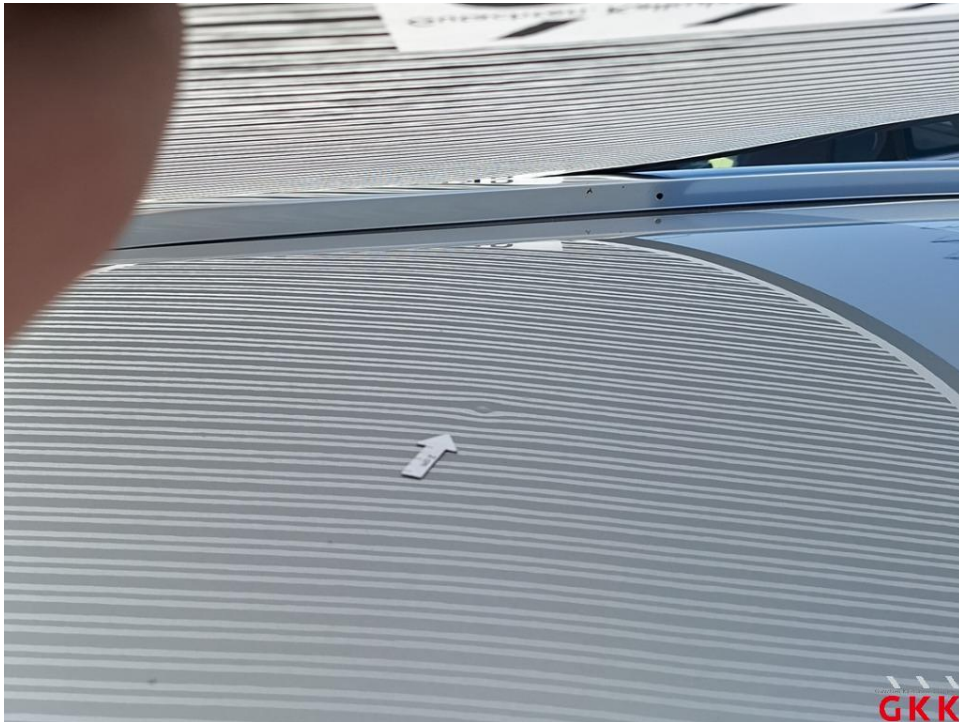
Dach, bis 3 Dellen / Bauteil (Bild 21, Bild 22)

Bild 21. Dach, bis 3 Dellen / Bauteil, kalt drücken

Bild 22. Dach, bis 3 Dellen / Bauteil, kalt drücken

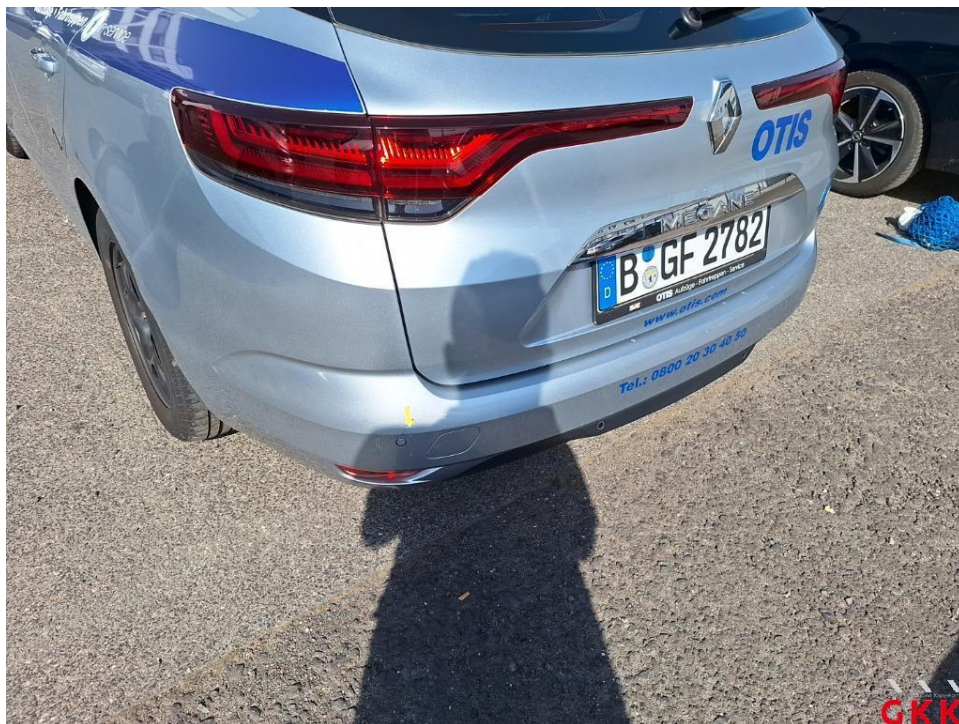
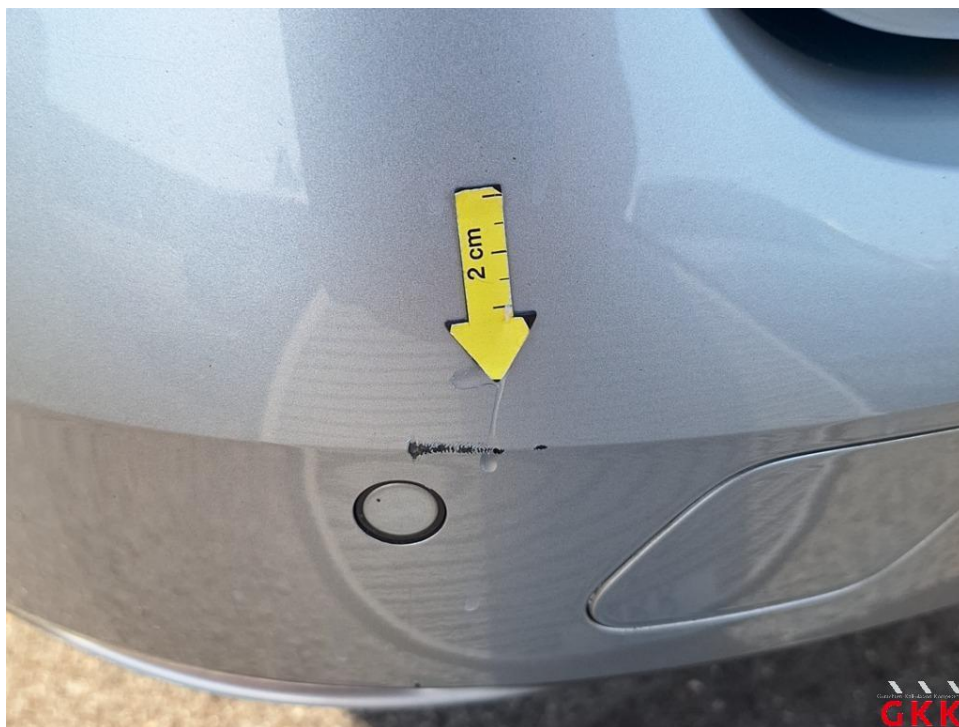
Stoßfänger hinten Verkleidung -lackiert-, verkratzt (Bild 23, Bild 24)

Bild 23. Stoßfänger hinten, Verkleidung -lackiert-, verkratzt, lackieren

Bild 24. Stoßfänger hinten, Verkleidung -lackiert-, verkratzt, lackieren

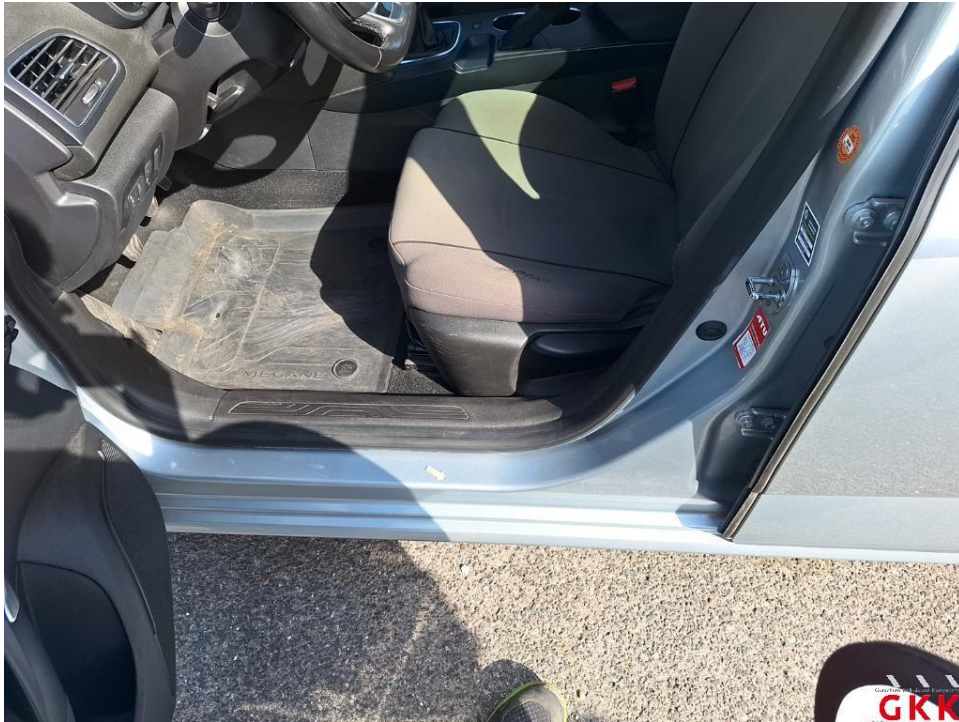
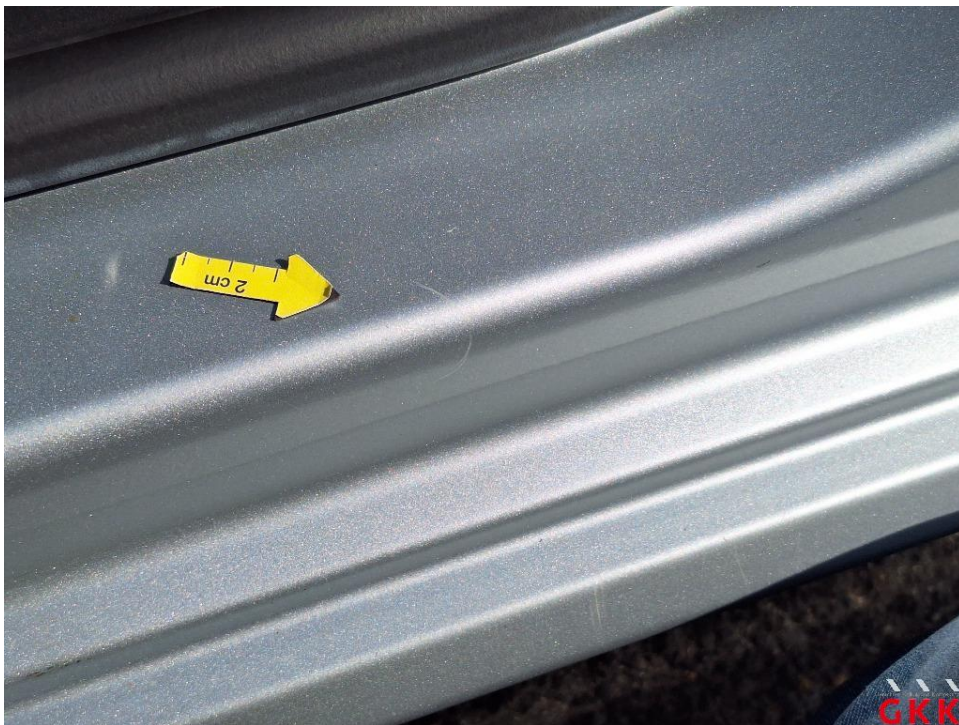
Tür vorne links Einstieg, verkratzt (Bild 25, Bild 26)

Bild 25. Tür vorne links, Einstieg, verkratzt, Smartrepair

Bild 26. Tür vorne links, Einstieg, verkratzt, Smartrepair

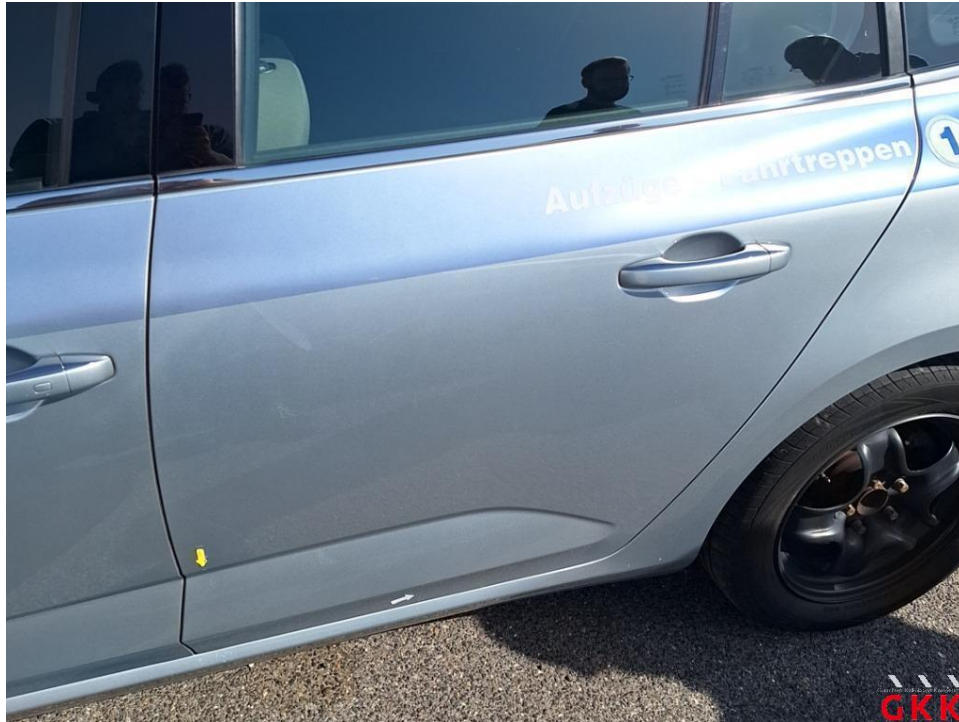
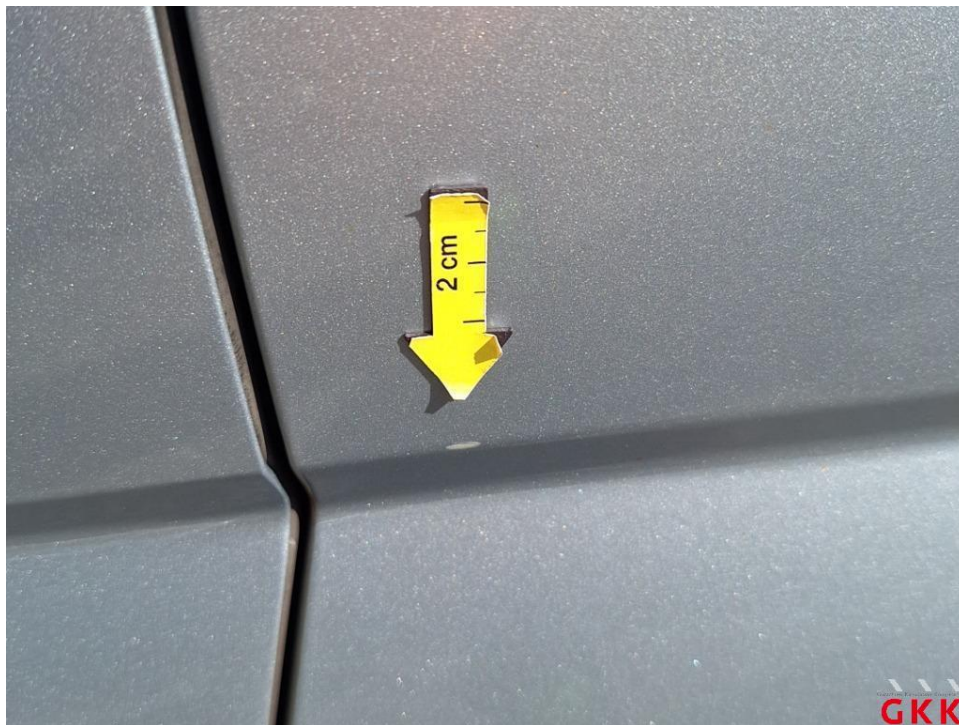
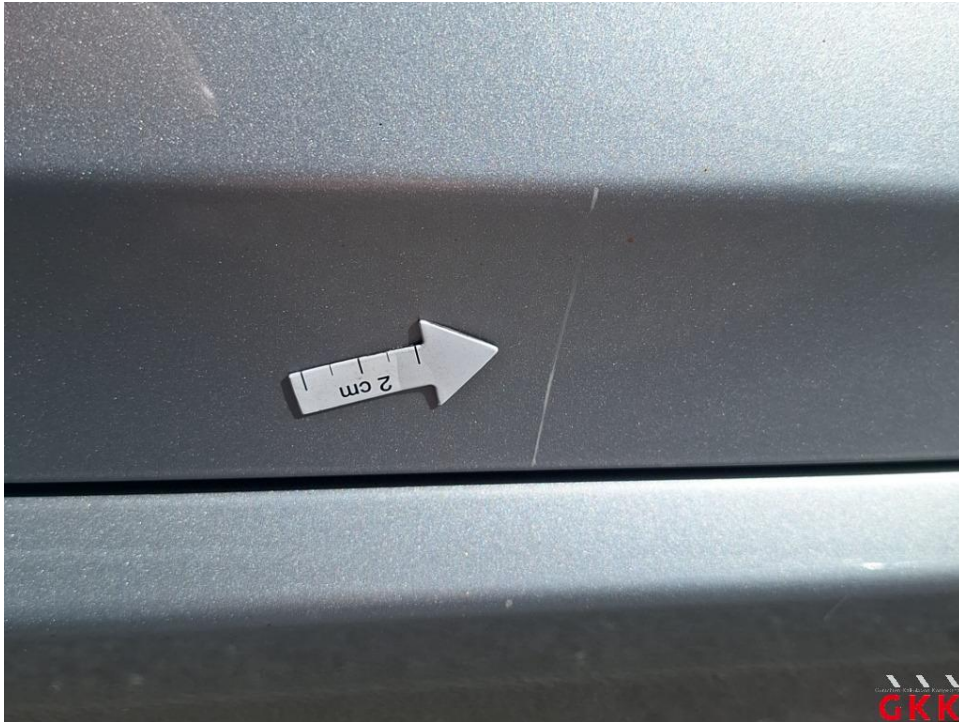
Tür hinten links, verkratzt (Bild 27, Bild 28, Bild 29)

Bild 27. Tür hinten links, verkratzt, lackieren

Bild 28. Tür hinten links, verkratzt, lackieren

Bild 29. Tür hinten links, verkratzt, lackieren

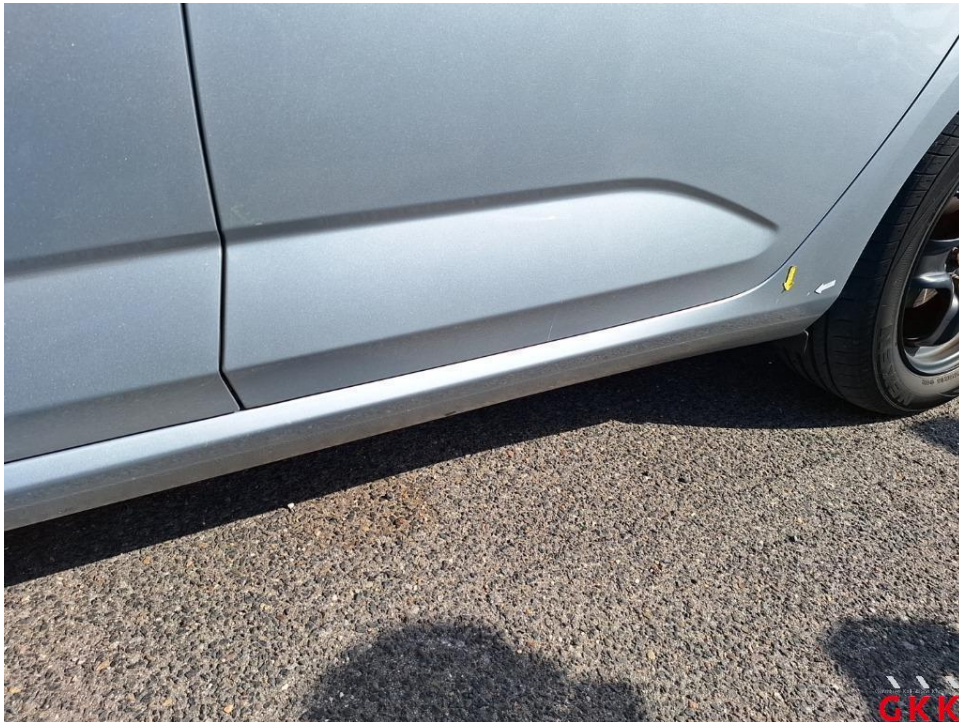
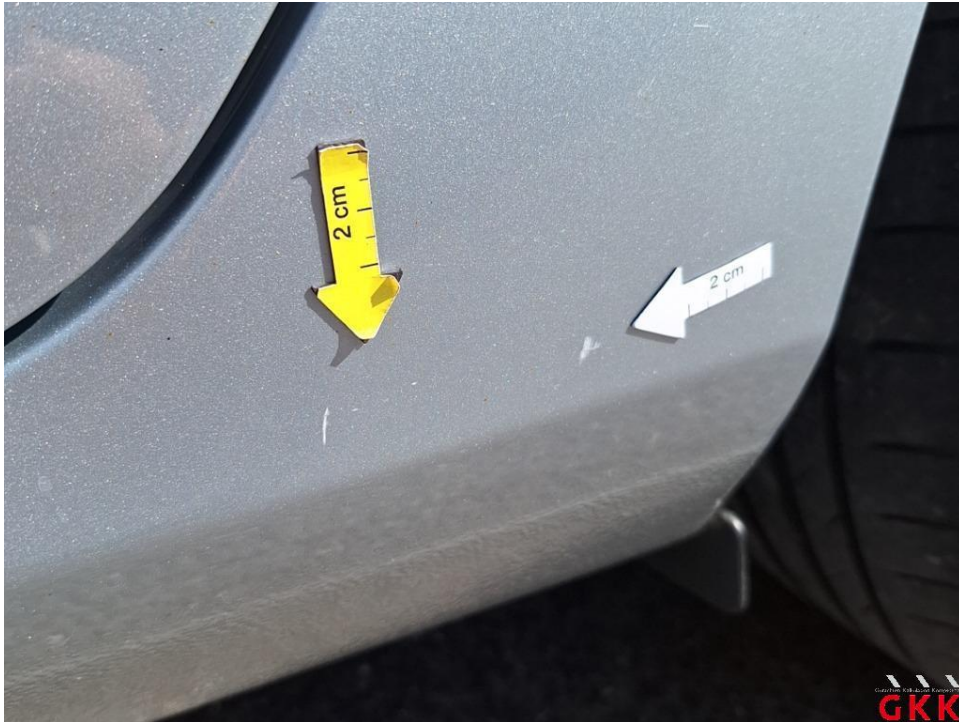
Schweller links, verkratzt (Bild 30, Bild 31)

Bild 30. Schweller links, verkratzt, lackieren

Bild 31. Schweller links, verkratzt, lackieren

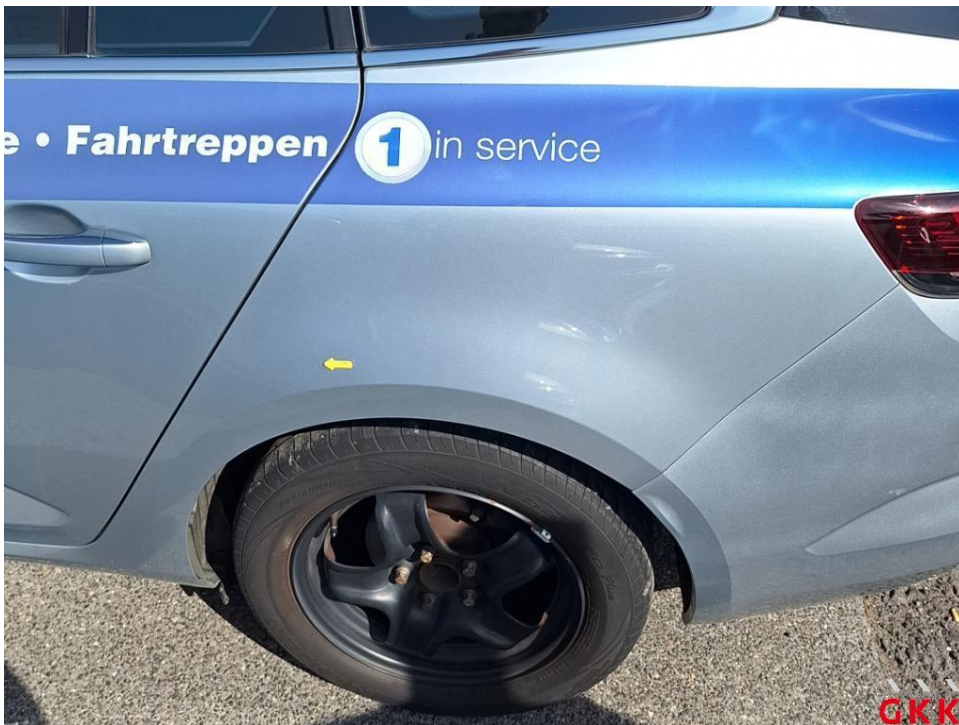
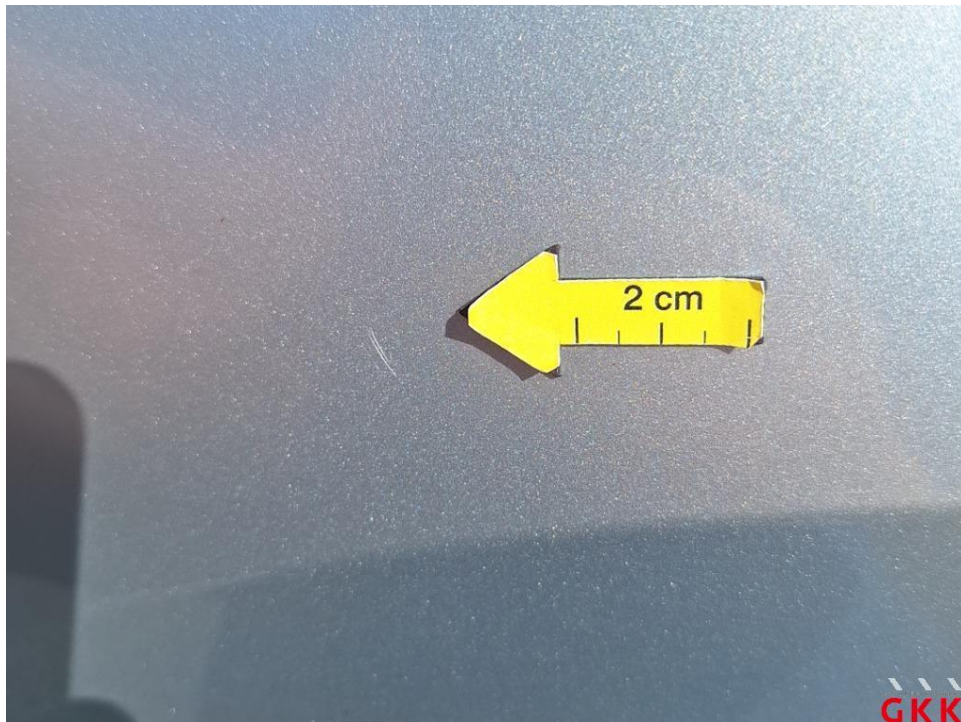
Seitenwand links, verkratzt (Bild 32, Bild 33)

Bild 32. Seitenwand links, verkratzt, lackieren

Bild 33. Seitenwand links, verkratzt, lackieren
