Zustandsbericht

Protokollnummer: 45697867
Auftrags-Nr / Referenz: 22783289
Besichtigungsdatum: 15.05.2026

Hersteller / Modell	Mercedes-Benz GLC 200 4Matic 9G-TRONIC AMG Line Advanced		
Kennzeichen	HH-S 4232	Fahrgestellnummer	W1NKM5BB1RF191066
Erstzulassung	17.06.2024	Laufleistung (abgelesen)	39.462 km
HSN/TSN	2222 / BJZ 00227	Kraftstoffart / Zylinder	Hybr.Benzin/E / 4
Fahrzeugart	Geländewagen	Antriebsart	Allradantrieb
Schadstoffklasse	EURO6;WLTP;AP;PI/CI; M, N...	Getriebe / Anzahl Gänge	Automatik
Farbe	Schwarz Metallic	Besichtigungszustand	ausreichend
Leistung / Hubraum	150 kW / 1.999 ccm	Nächste HU	06/2027
Wartungsheft / Nachweis	nicht vorhanden	Restlauf bis Service	77 Tag(e)
Letzte Wartung		Polsterart	Alcantara/Leder
Vorschaden	Keine Feststellbar	Polsterfarbe	Schwarz-Dunkelgrau
Nachlackierung	Keine Feststellbar	zul. Gesamtgewicht	2.510 kg
Dokumente	ZB vorhanden	Anzahl Halter	unbekannt
Schlüssel soll/ist	2/2	Anzahl Sitze / Türen	5 / 5
Vertragsnummer	50156044	Re-Import	Nein

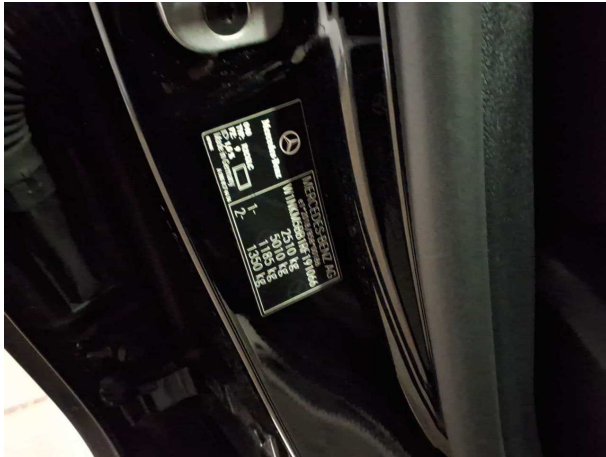
Abbildung 7: FIN

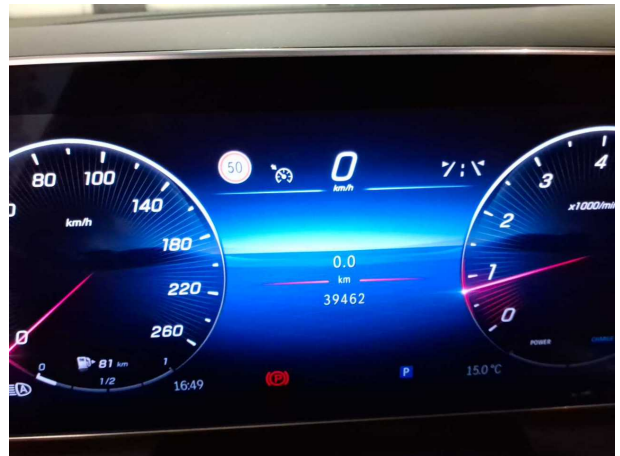
Abbildung 10: Laufleistung

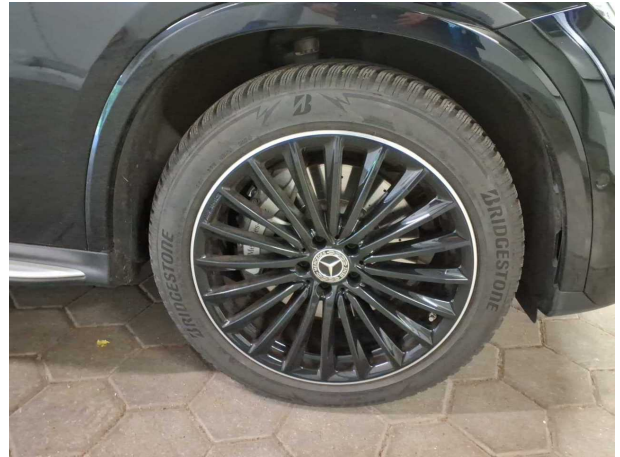
Abbildung 14: Montierte Bereifung

Achse	Reifengröße	Reifentyp	Hersteller	Profiltiefe	Verkehrstauglichkeit
1	285/40 R20 108V	Ganzjahresreifen auf Leichtmetall	Bridgestone	6mm / 6mm	i.O.
2	255/45 R20 105W XL	Ganzjahresreifen auf Leichtmetall	Bridgestone	6mm / 6mm	i.O.

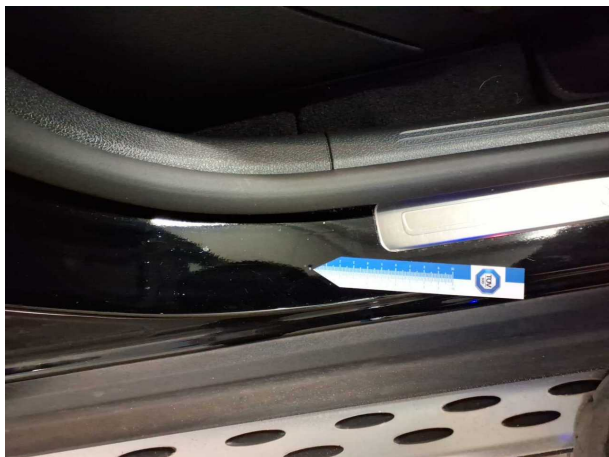
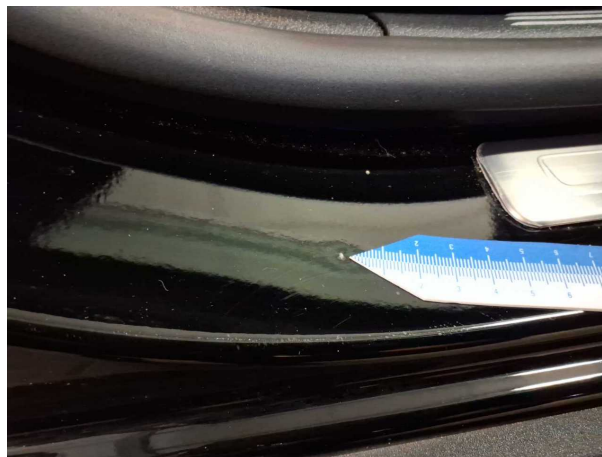
Beschädigung #1: Schweller rechts: Einstieg - Delle / Lackschaden - Smart Repair

Nr.	Bauteilgruppe	Beschreibung
1	Schweller rechts	Einstieg - Delle / Lackschaden - Smart Repair
2	Seitenwand rechts	Einstieg - verkratzt / verschürft - Smart Repair
3	Sonstiges	Inspektion/Wartung (DSR fehlt) - kein Nachweis - Wertminderung

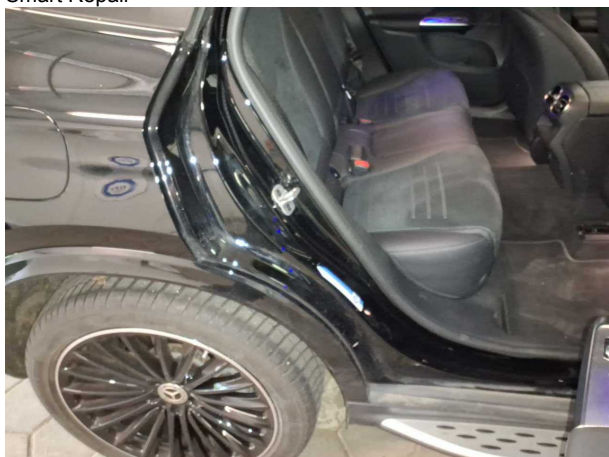
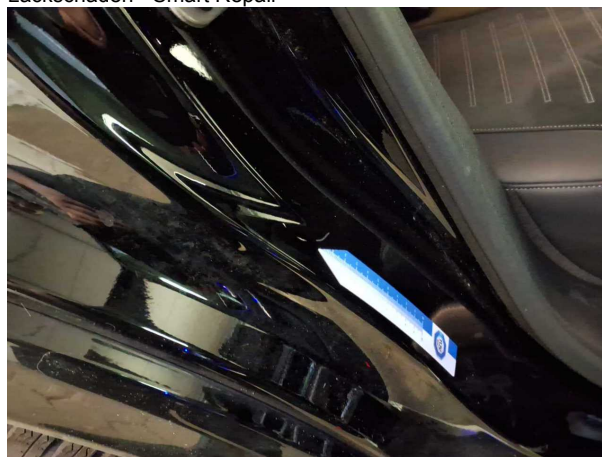
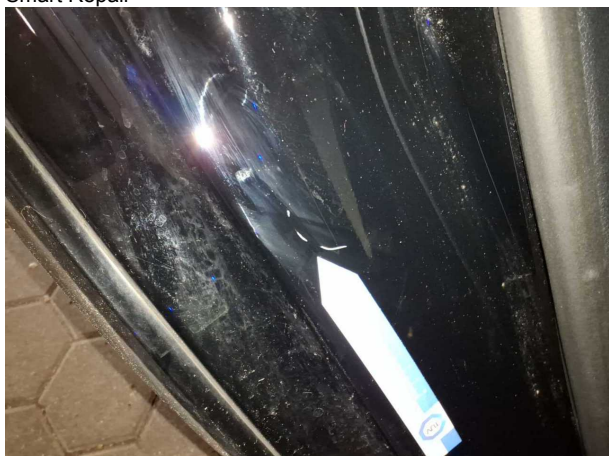
Beschädigung #2: Seitenwand rechts: Einstieg - verkratzt / verschürft... Smart Repair

Beschädigung #2: Seitenwand rechts: Einstieg - verkratzt / verschürft - Smart Repair
