**Fahrzeug:** SEAT Ibiza 1.0 TSI 85kW Style Edition Schräghecklimousine 5-türig 999 ccm 115 PS / 85 KW bleifrei 6-Gang Manuell

## Zustandsbericht

#### Seat Ibiza (KJ1)(2017->) Style Edition

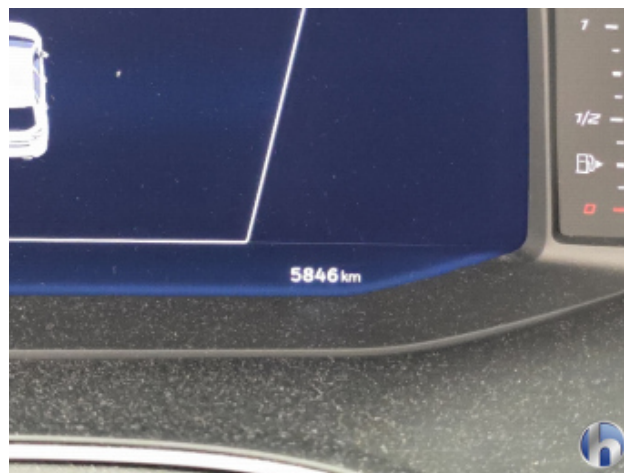
Kilometerstand

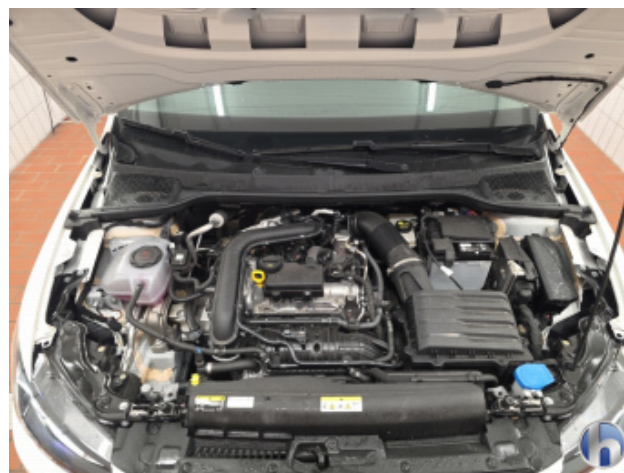
Motorraum

Die Überprüfung des Motorlaufs war nur eingeschränkt möglich. Dabei wurden keine akustischen bzw. visuellen Auffälligkeiten festgestellt.

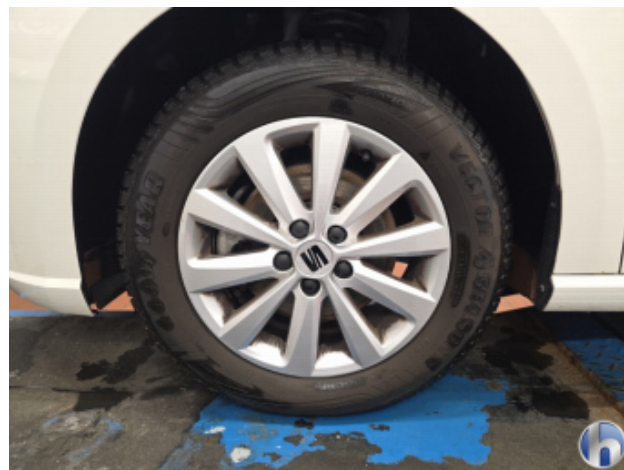
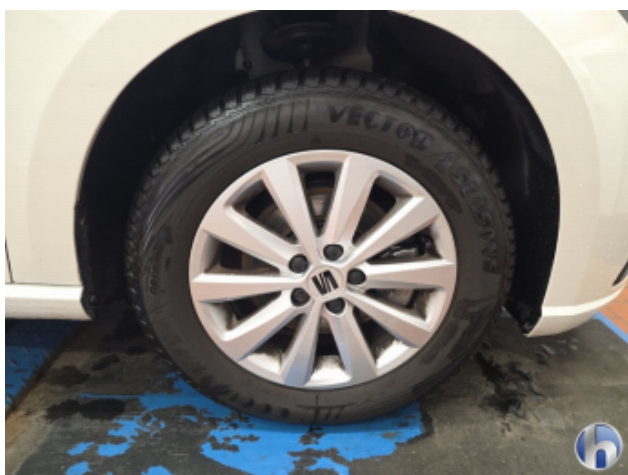
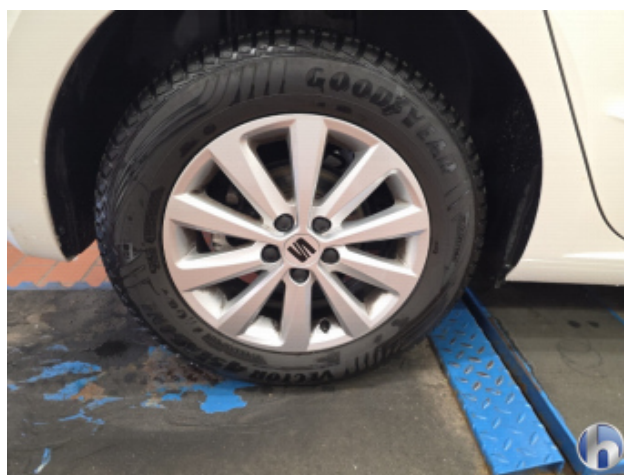
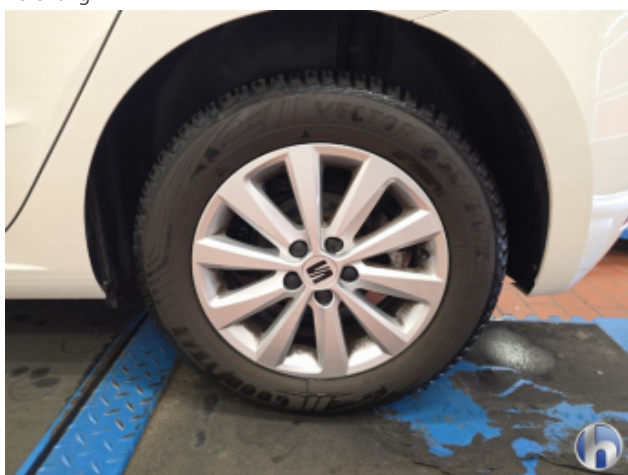
| Reifenart / Felgentyp: | Allwetterreifen | Aluminium original |
|---|---|---|
| 1. Achse - links / Zust. | Goodyear | 185/65/R15/88V 5 mm |
| 1. Achse - rechts / Zust. | Goodyear | 185/65/R15/88V 5 mm |
| 2. Achse - links / Zust. | Goodyear | 185/65/R15/88V 6 mm |
| 2. Achse - rechts / Zust. | Goodyear | 185/65/R15/88V 6 mm |

Bereifung

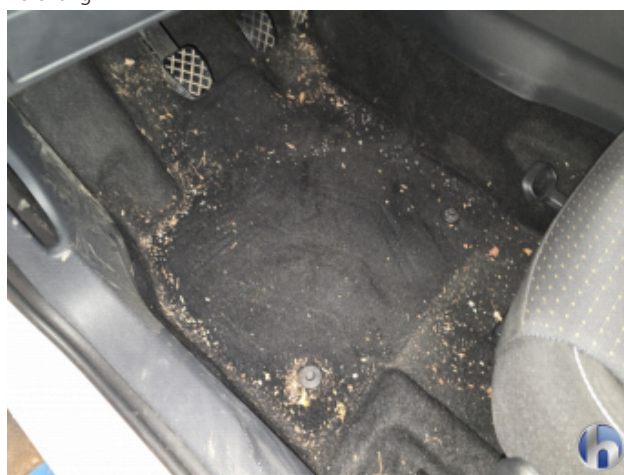
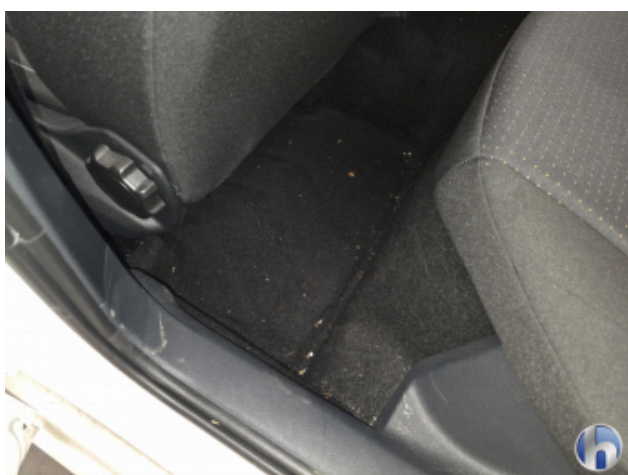
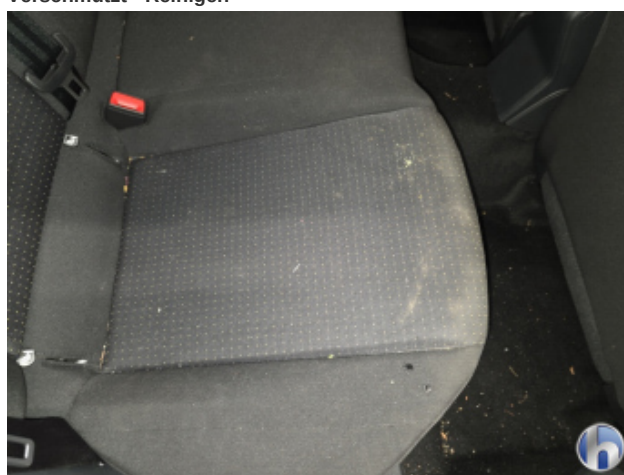
Innenraum

Verschmutzt

1. Innenraum  
Verschmutzt - Reinigen

1. Innenraum  
**Verschmutzt - Reinigen**

Reinigen
