**Fahrzeug:** **MERCEDES C-Klasse C 300 e T Autom. Kombi 5-türig 1999 ccm 313 PS / 230 KW Elektrisch Automatik**

## Zustandsbericht

Besichtigungsdatum: 30.06.2026  
**Protokollnummer: 46229891**  
Anlieferungsdatum: 30.06.2026

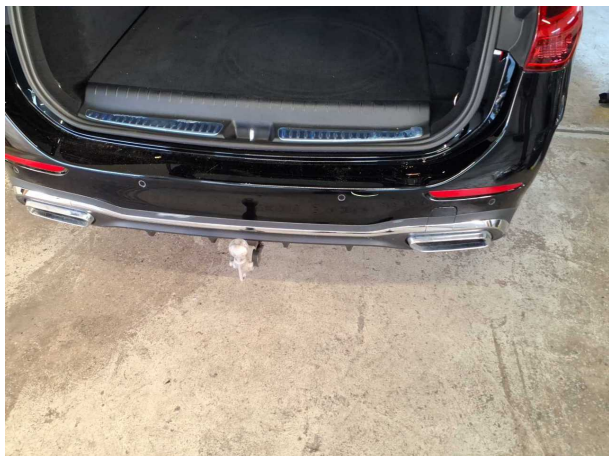
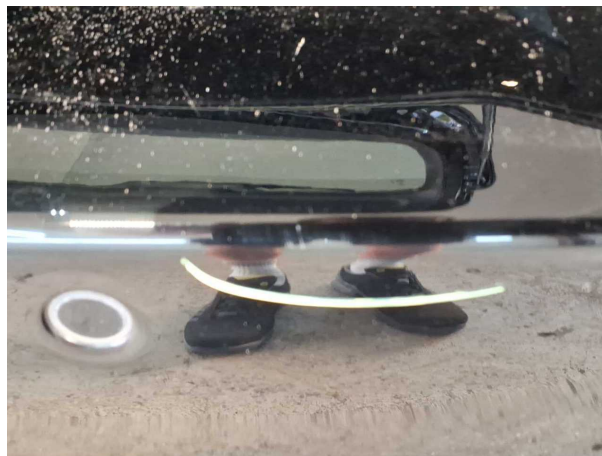
| Nr. | Bauteilgruppe | Beschreibung |
|---|---|---|
| 2 | Stoßfänger hinten | Stoßfänger hinten - verkratzt / verschürft - auslegen / polieren |

**Beschädigung #2:** Stossfänger hinten: Stossfänger hinten - verkratzt / verschürft - auslegen / polieren

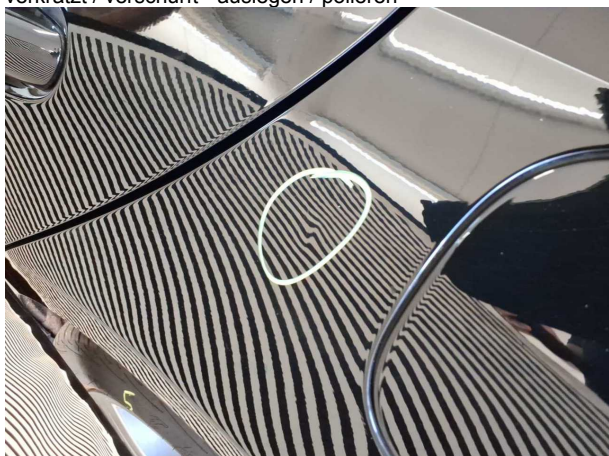
| Nr. | Bauteilgruppe | Beschreibung |
|---|---|---|
| 3 | Seitenwand links | Seitenwand - Delle(n) - sanft instandsetzen |

**Beschädigung #3:** Seitenwand links: Seitenwand - Delle(n) - sanft instandsetzen

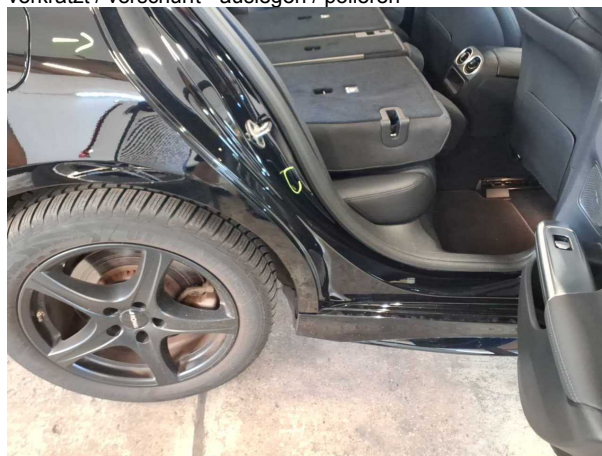
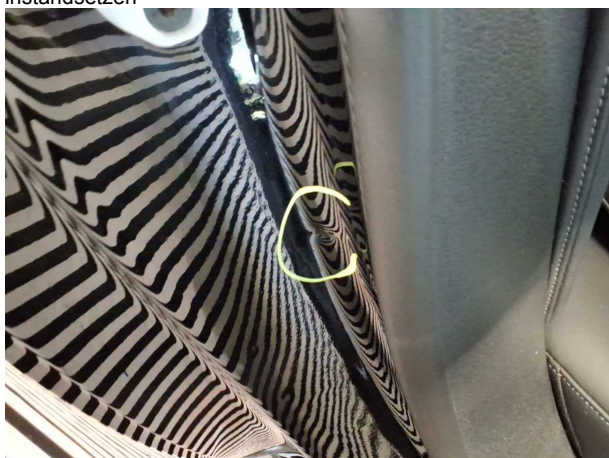
| Nr. | Bauteilgruppe | Beschreibung |
|---|---|---|
| 4 | Seitenwand rechts | Einstieg - Delle(n) - sanft instandsetzen |

**Beschädigung #4:** Seitenwand rechts: Einstieg - Delle(n) - sanft instandsetzen

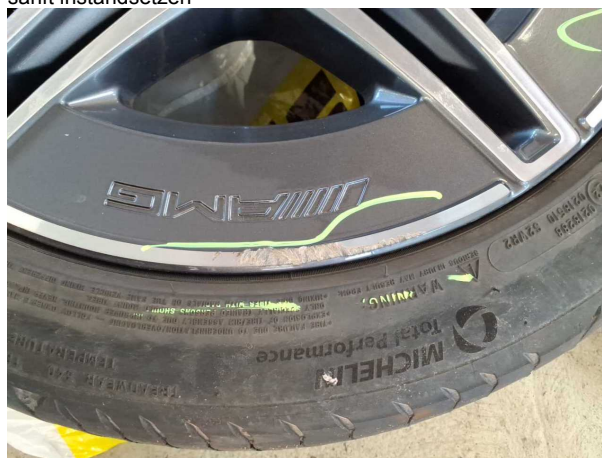
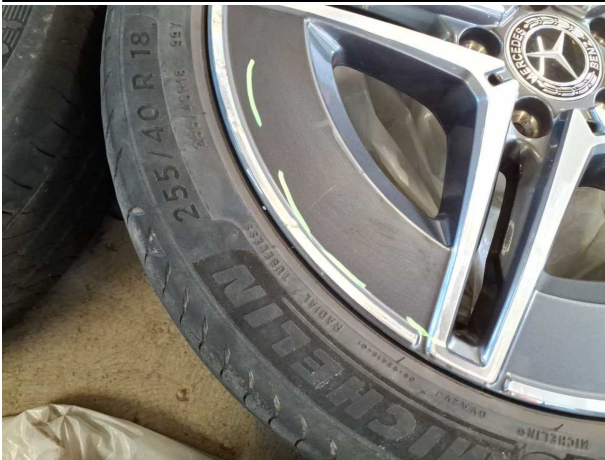
| Nr. | Bauteilgruppe | Beschreibung |
|---|---|---|
| 5 | 2.Radsatz | 2 Leichtmetallfelgen - verkratzt / verschürft - Wertminderung |

**Beschädigung #5:** 2.Radsatz: 2 Leichtmetallfelgen - verkratzt... verschürft - Wertminderung

**Beschädigung #5:** 2.Radsatz: 2 Leichtmetallfelgen - verkratzt / verschürft - Wertminderung

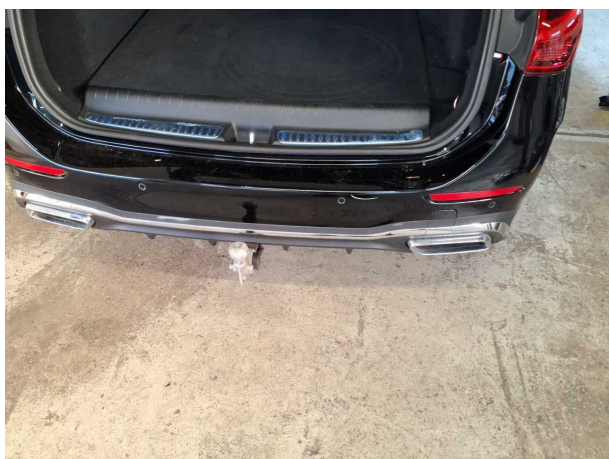
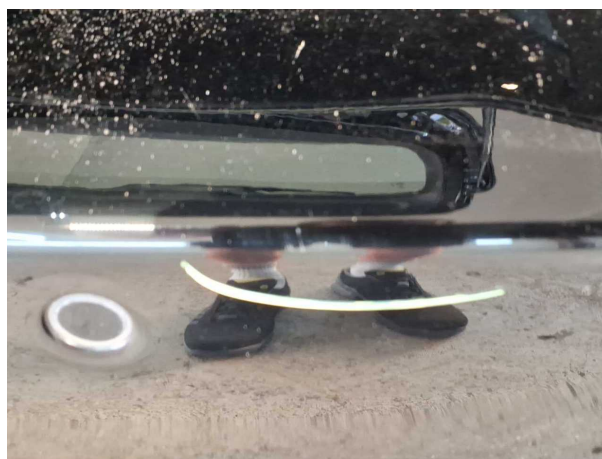
| No. | Component group | Description |
|---|---|---|
| 2 | Rear bumper | Rear bumper - Scratched - Cover / polish |

**Damage #2:** Rear bumper: Rear bumper - Scratched - Cover / polish

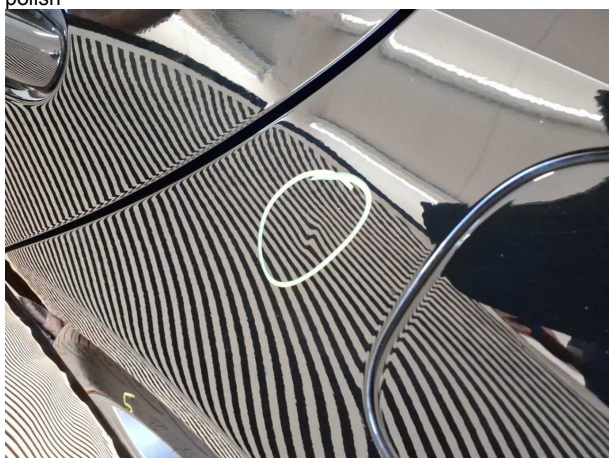
| No. | Component group | Description |
|---|---|---|
| 3 | Side panel - rear left side | Side panel - dent(s) - Smooth repair work |

**Damage #3:** Side panel - rear left side: Side panel - dent(s) - Smooth repair work

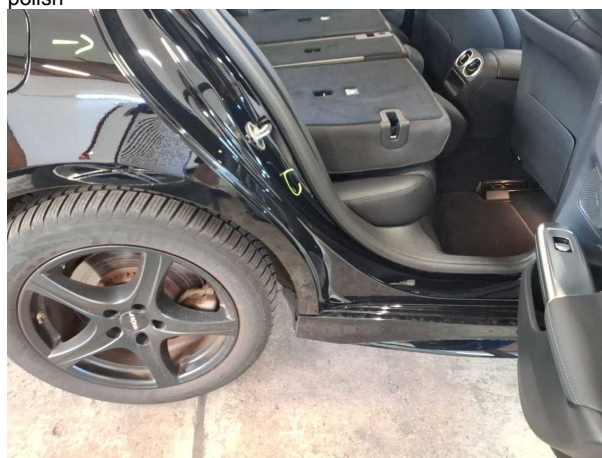
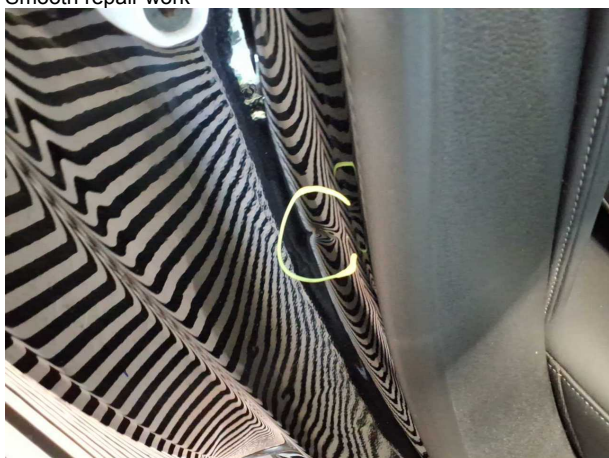
| No. | Component group | Description |
|---|---|---|
| 4 | Side panel - rear right side | Sill - dent(s) - Smooth repair work |

**Damage #4:** Side panel - rear right side: Sill - dent(s) - Smooth repair work

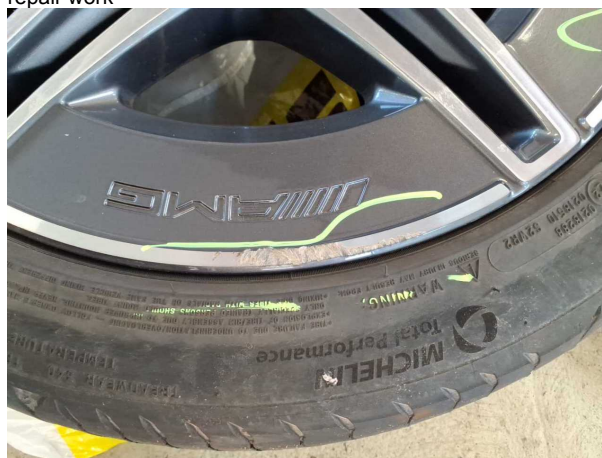
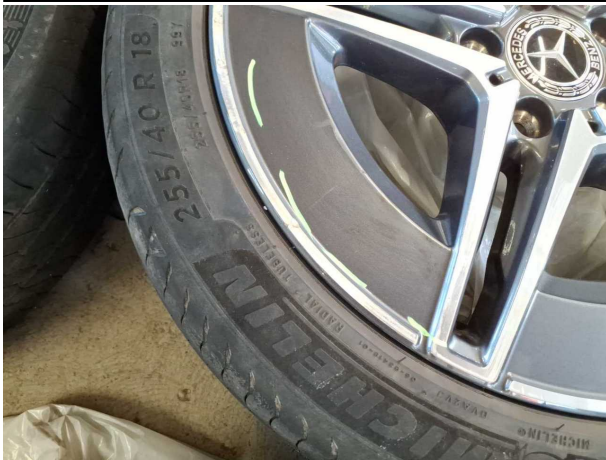
| No. | Component group | Description |
|---|---|---|
| 5 | 2nd wheel set | 2 alloy rims - Scratched - Loss in value |

**Damage #5:** 2nd wheel set: 2 alloy rims - Scratched - Loss in value
