# Zustandsbericht

Protokollnummer: 45559732  
Auftrags-Nr / Referenz: 20471087  
Besichtigungsdatum: 05.05.2026

| Hersteller / Modell | Volvo XC60 T6 AWD Recharge Plus Dark | | |

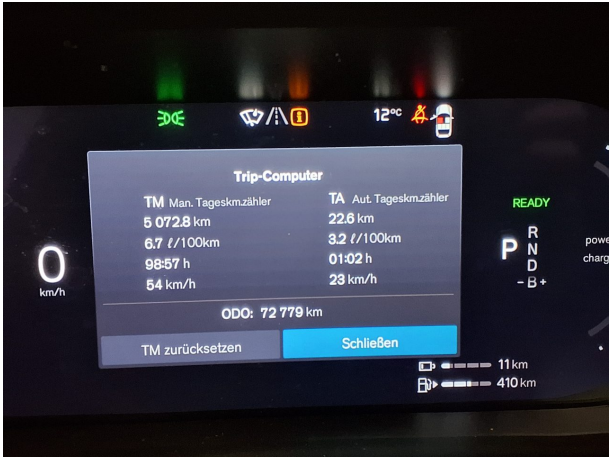
Abbildung 10: Laufleistung

| Erstzulassung | 20.04.2023 | Laufleistung (abgelesen) | 72.778 km |

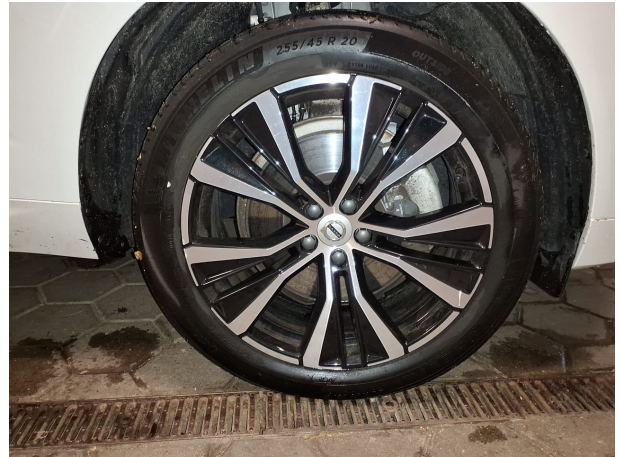
**Abbildung 14:** Montierte Bereifung

| Achse | Reifengröße | Reifentyp | Hersteller | Profiltiefe | Verkehrstauglichkeit |
|---|---|---|---|---|---|
| 1 | 255/45 R20 105V | Sommerreifen auf Leichtmetall | Michelin | 3mm / 3mm | i.O. |
| 2 | 255/45 R20 105V | Sommerreifen auf Leichtmetall | Michelin | 3mm / 3mm | i.O. |

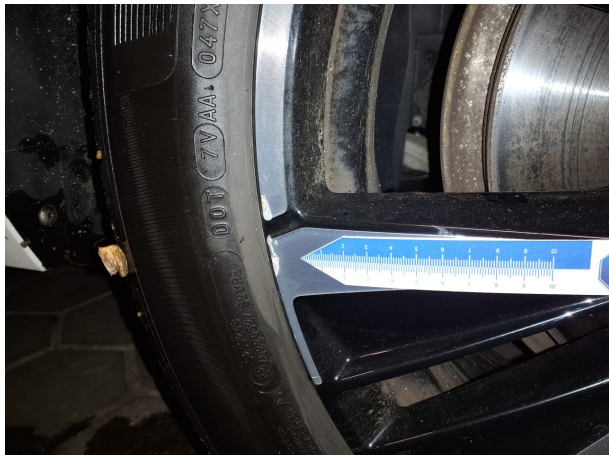
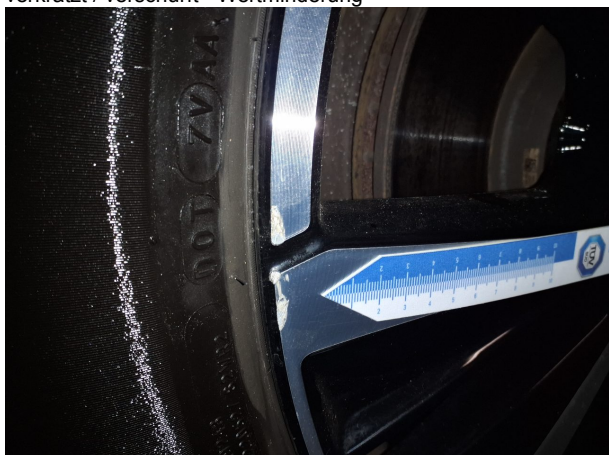
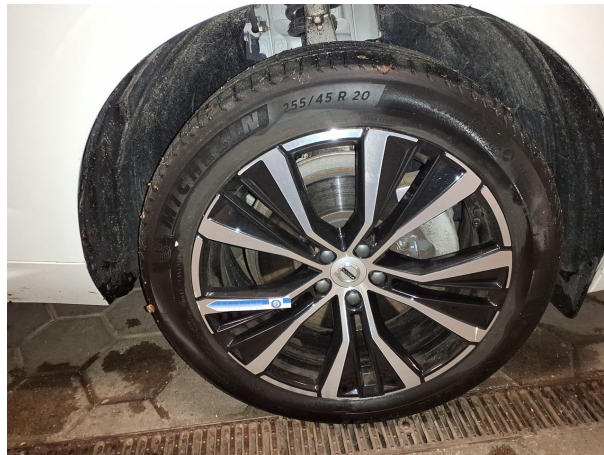
| Nr. | Bauteilgruppe | Beschreibung |
|---|---|---|
| 1 | Rad/Reifen | Leichtmetallfelge vorn rechts - verkratzt / verschürft - Wertminderung |

**Beschädigung #1:** Rad/Reifen: Leichtmetallfelge vorn rechts - verkratzt / verschürft - Wertminderung

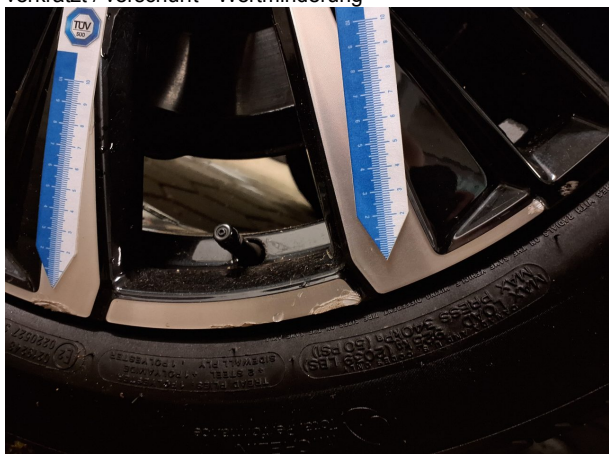
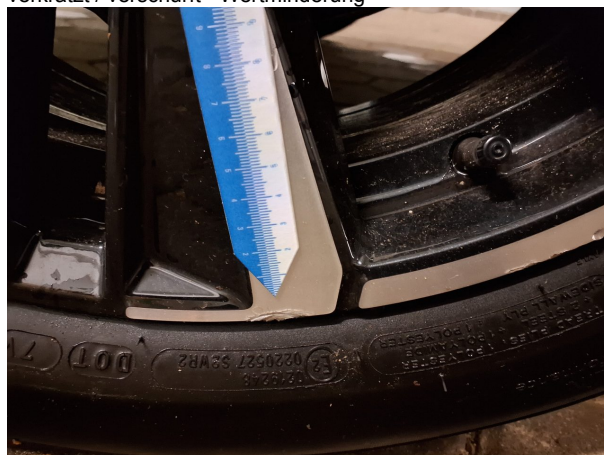
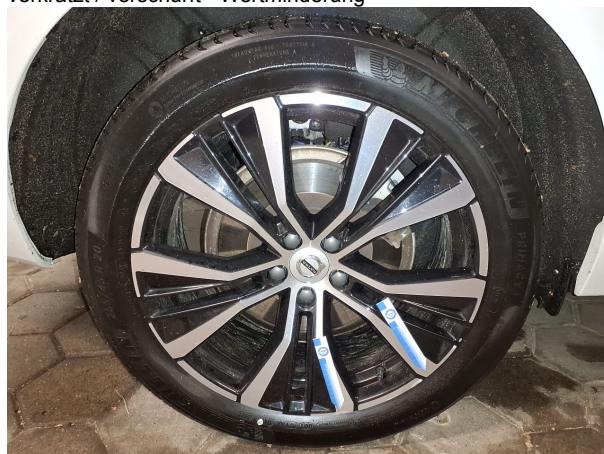
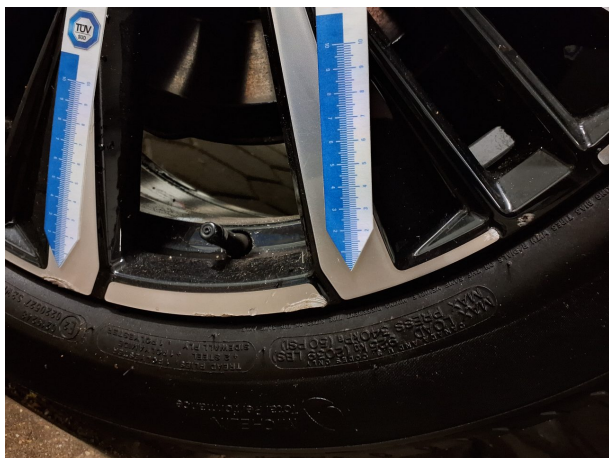
| Nr. | Bauteilgruppe | Beschreibung |
|---|---|---|
| 2 | Rad/Reifen | Leichtmetallfelge hinten rechts - verkratzt / verschürft - Wertminderung |

**Beschädigung #2:** Rad/Reifen: Leichtmetallfelge hinten rechts - verkratzt / verschürft - Wertminderung

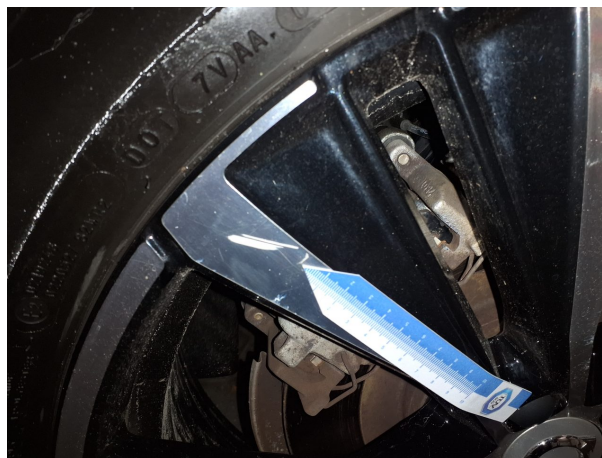
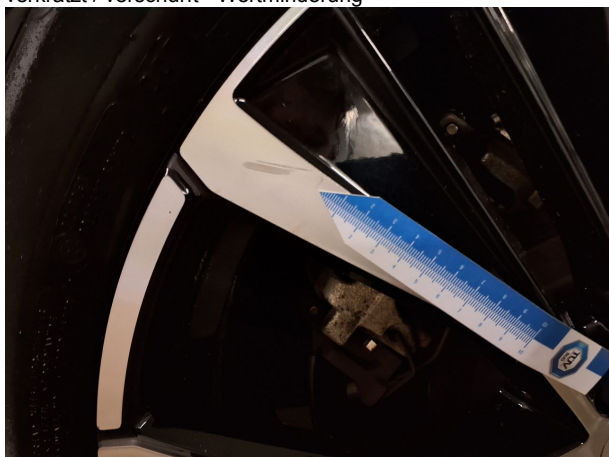
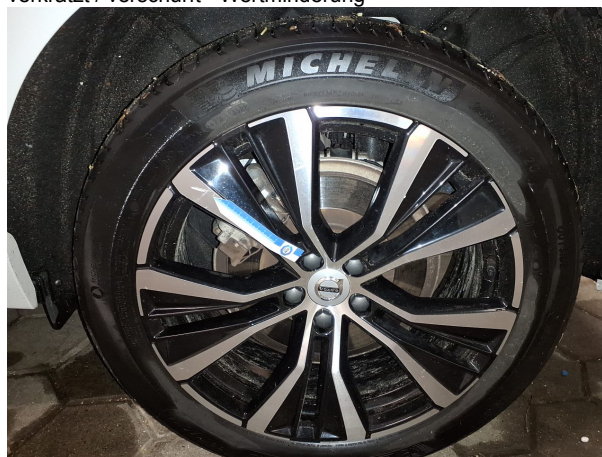
| Nr. | Bauteilgruppe | Beschreibung |
|---|---|---|
| 3 | Rad/Reifen | Leichtmetallfelge hinten links - verkratzt / verschürft - Wertminderung |

**Beschädigung #3:** Rad/Reifen: Leichtmetallfelge hinten links - verkratzt / verschürft - Wertminderung
