**Fahrzeug:** **BMW 5er-Reihe 520d xDrive Touring A Kombi 5-türig 1995 ccm 190 PS / 140 KW Diesel 8-Gang Automatik**

## Zustandsbericht

**TÜV SÜD Auto Service GmbH**  
Römeräcker 1  
76351 Linkenheim - Hochstetten

Inspection date: 17 Jun 2026  
**Protocol number: 46005422**  
Delivery date: 17 Jun 2026

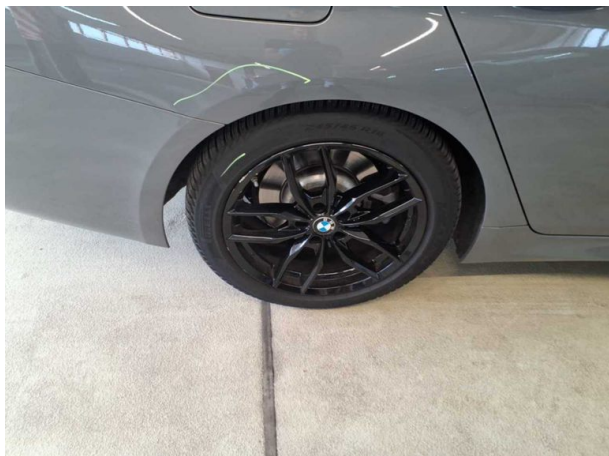
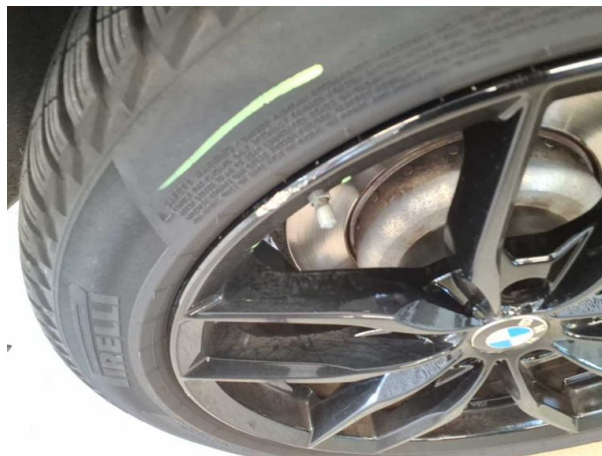
| No. | Component group | Description |
|---|---|---|
| 1 | Wheel / tyres | Alloy rim - rear right side - Scratched - No deduction |

**Damage #1:** Wheel / tyres: Alloy rim - rear right side - Scratched - No deduction

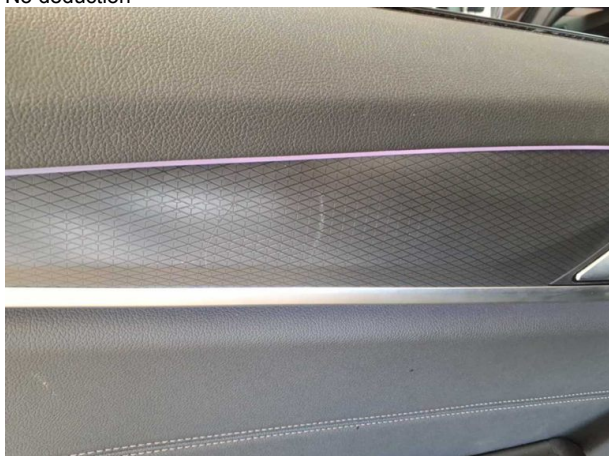
| No. | Component group | Description |
|---|---|---|
| 2 | Door - rear left side | Brightware - upper - Scratched - Loss in value |

**Damage #2:** Door - rear left side: Brightware - upper - Scratched - Loss in value

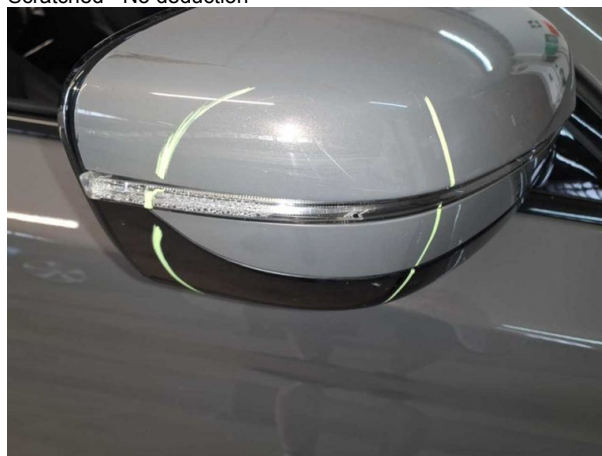
| No. | Component group | Description |
|---|---|---|
| 3 | Indicator - front | Mirror - right side - Damaged - Replace |

**Damage #3:** Indicator - front: Mirror - right side - Damaged - Replace

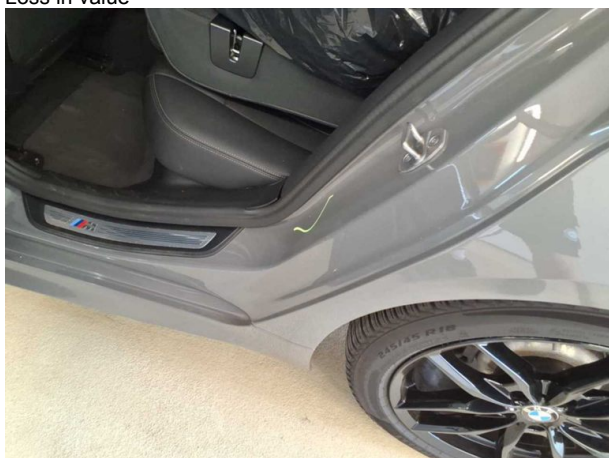
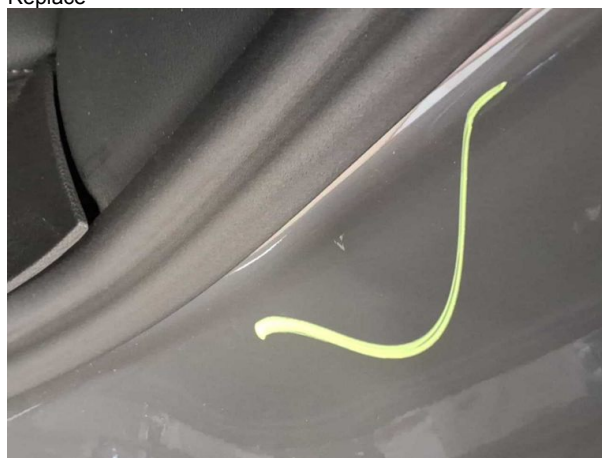
| No. | Component group | Description |
|---|---|---|
| 4 | Side panel - rear left side | Sill - Scratched - Smart repair |

**Damage #4:** Side panel - rear left side: Sill - Scratched - Smart repair

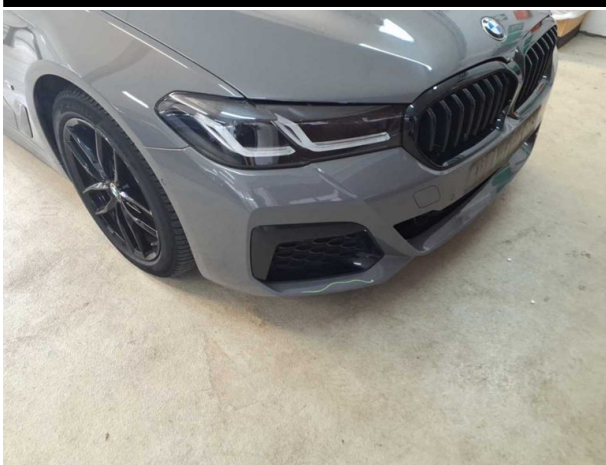
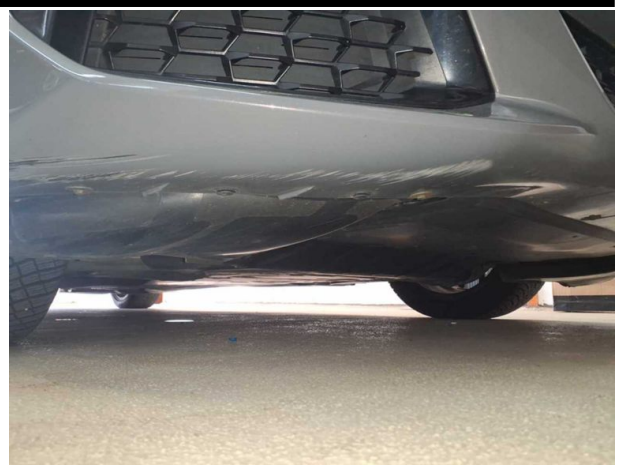
| No. | Component group | Description |
|---|---|---|
| 5 | Front bumper | Front bumper - Scratched - Loss in value |

**Damage #5:** Front bumper: Front bumper - Scratched - Loss in value

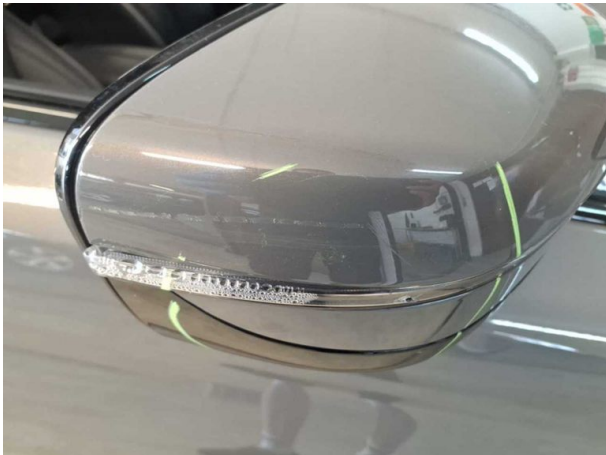
| No. | Component group | Description |
|---|---|---|
| 6 | Wing mirror - right side | Cap - Scratched - Smart repair |

**Damage #6:** Wing mirror - right side: Cap - Scratched - Smart repair

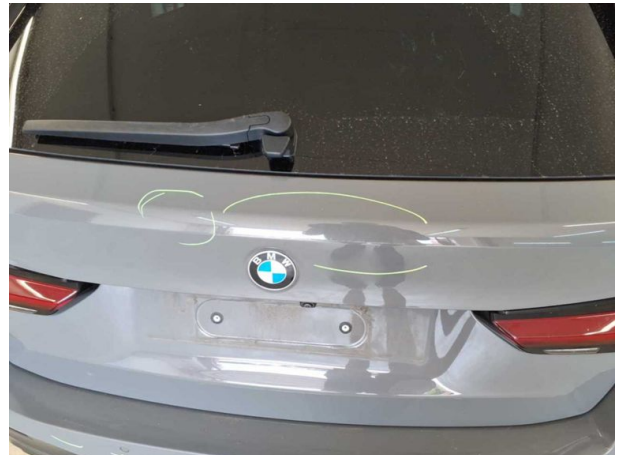
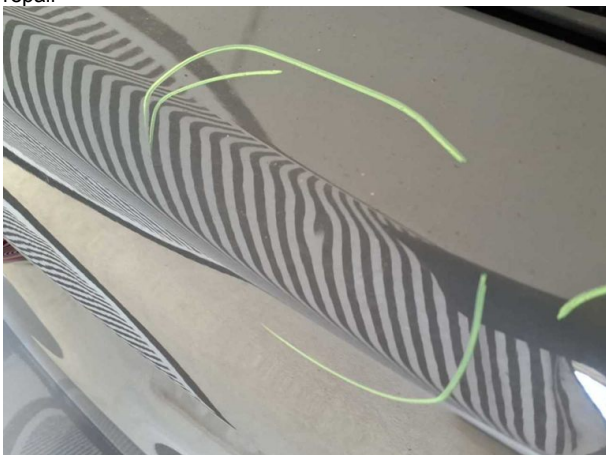
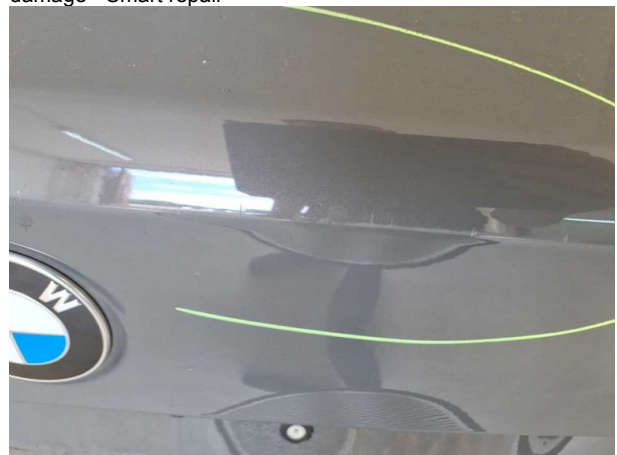
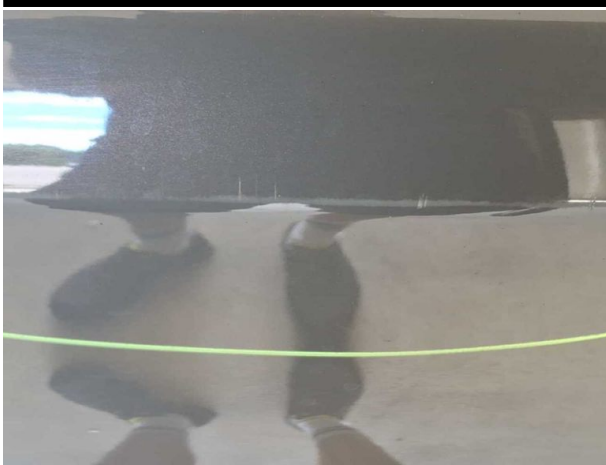
| No. | Component group | Description |
|---|---|---|
| 7 | Boot lid / rear door | Boot lid - Dent / paintcoat damage - Smart repair |

**Damage #7:** Boot lid / rear door: Boot lid - Dent / paintcoat damage - Smart repair

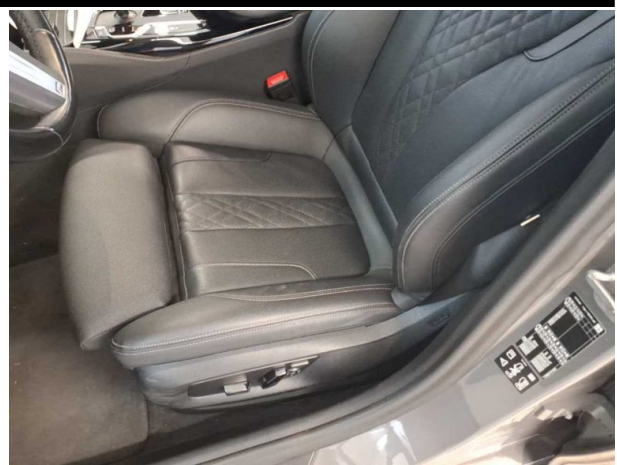
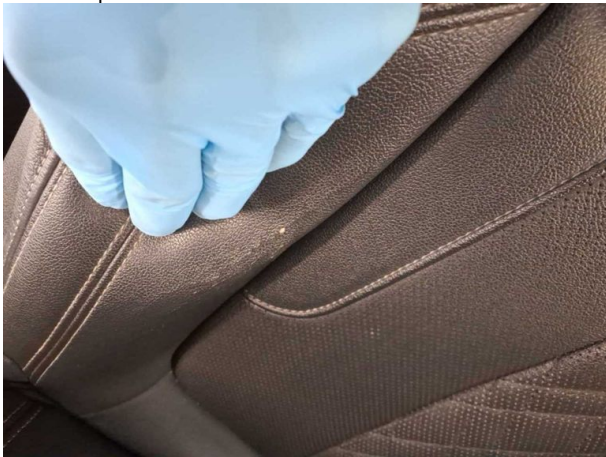
| No. | Component group | Description |
|---|---|---|
| 8 | Seat - front | Seat cover - left side - Damaged - Replace |

**Damage #8:** Seat - front: Seat cover - left side - Damaged - Replace

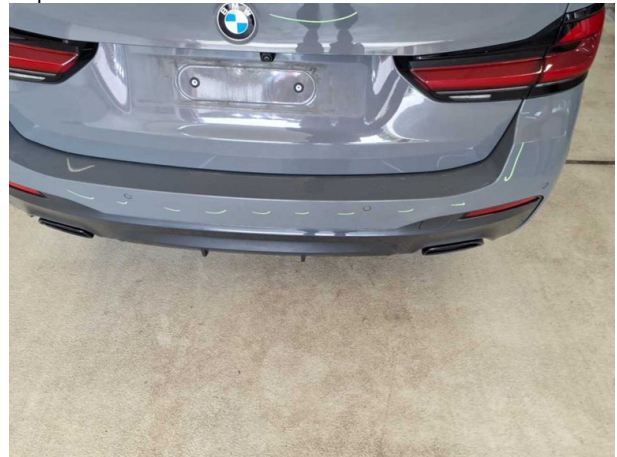
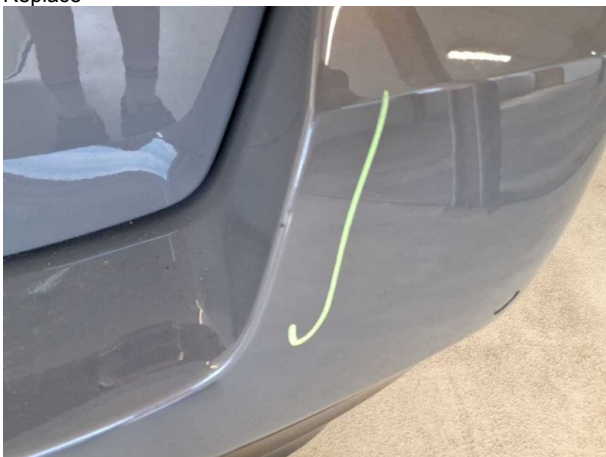
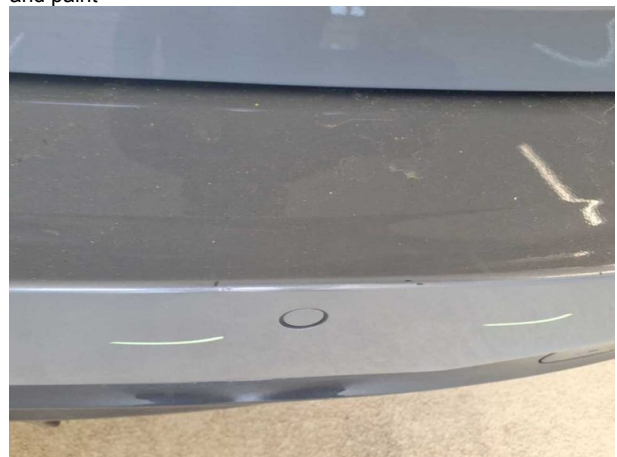
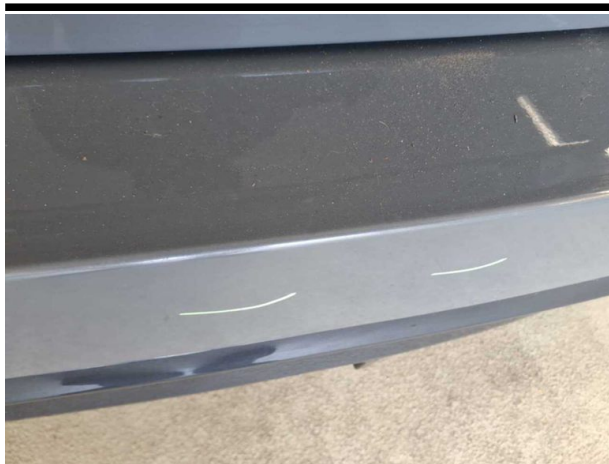
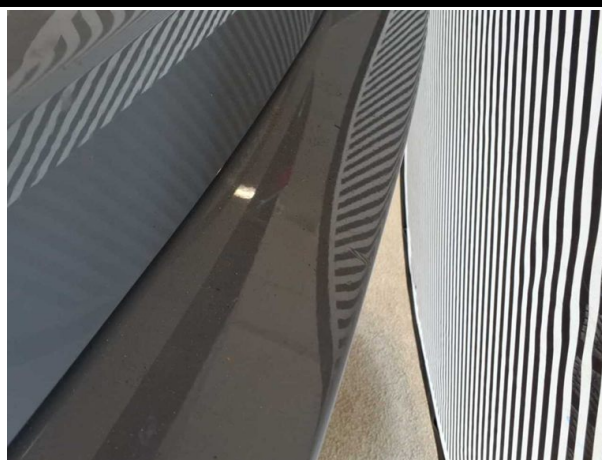
| No. | Component group | Description |
|---|---|---|
| 9 | Rear bumper | Rear bumper - Scratched - Repair and paint |

**Damage #9:** Rear bumper: Rear bumper - Scratched - Repair and paint

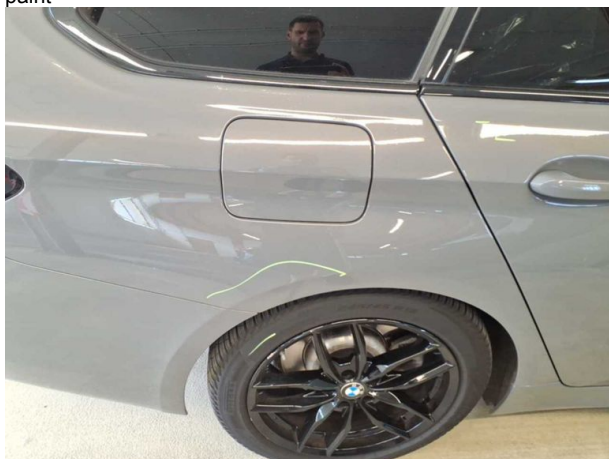
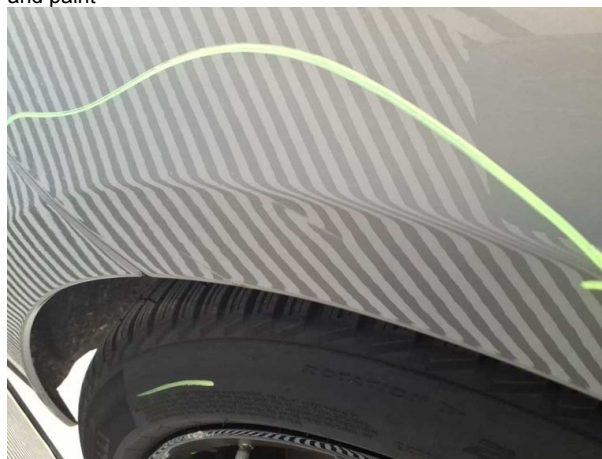
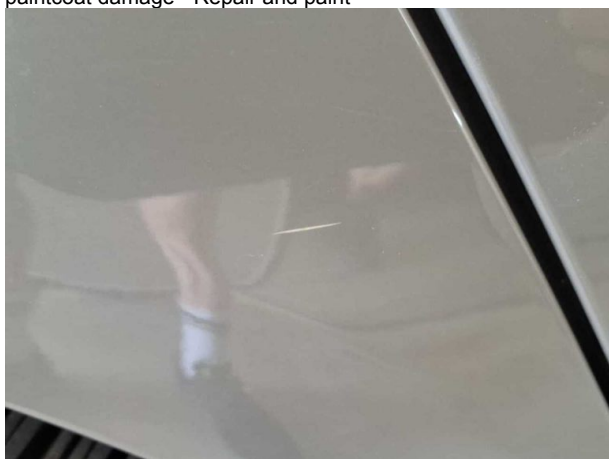
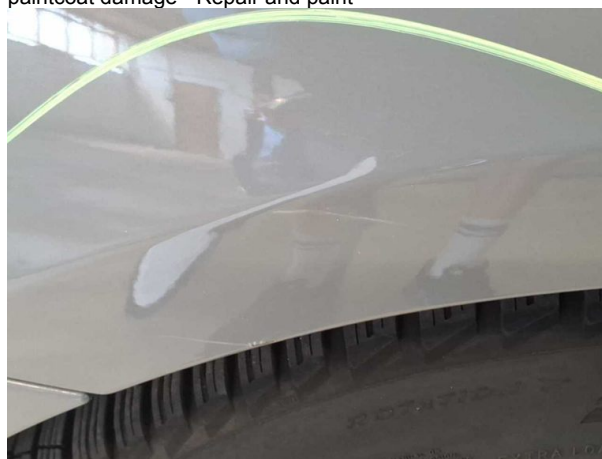
| No. | Component group | Description |
|---|---|---|
| 10 | Side panel - rear right side | Side panel - Dent / paintcoat damage - Repair and paint |

**Damage #10:** Side panel - rear right side: Side panel - Dent / paintcoat damage - Repair and paint

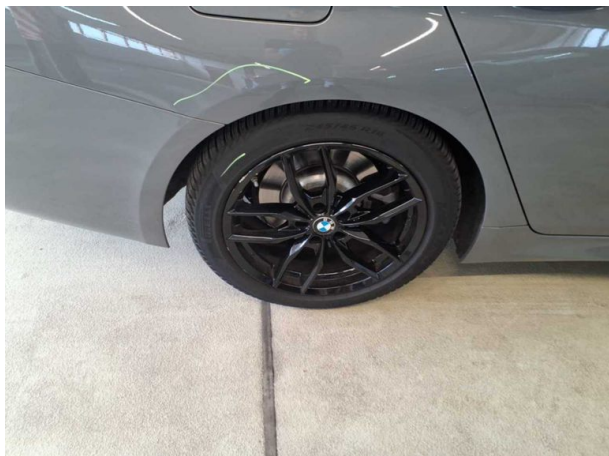
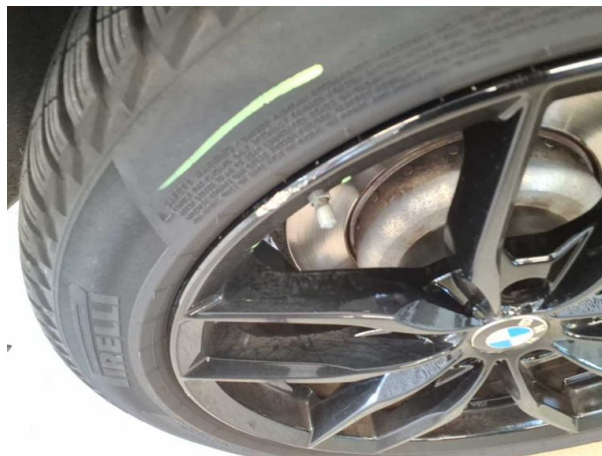
| Nr. | Bauteilgruppe | Beschreibung |
|---|---|---|
| 1 | Rad/Reifen | Leichtmetallfelge hinten rechts - verkratzt / verschürft - kein Abzug |

**Beschädigung #1:** Rad/Reifen: Leichtmetallfelge hinten rechts - verkratzt / verschürft - kein Abzug

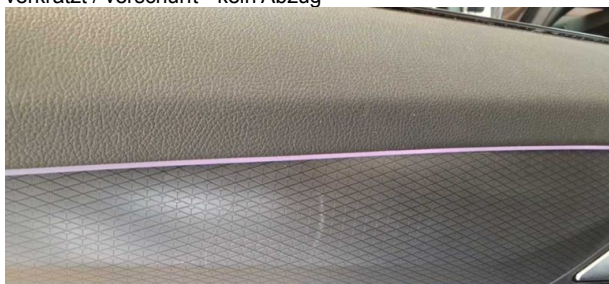
| Nr. | Bauteilgruppe | Beschreibung |
|---|---|---|
| 2 | Tür hinten links | Zierleiste oben - verkratzt / verschürft - Wertminderung |

**Beschädigung #2:** Tür hinten links: Zierleiste oben - verkratzt / verschürft - Wertminderung

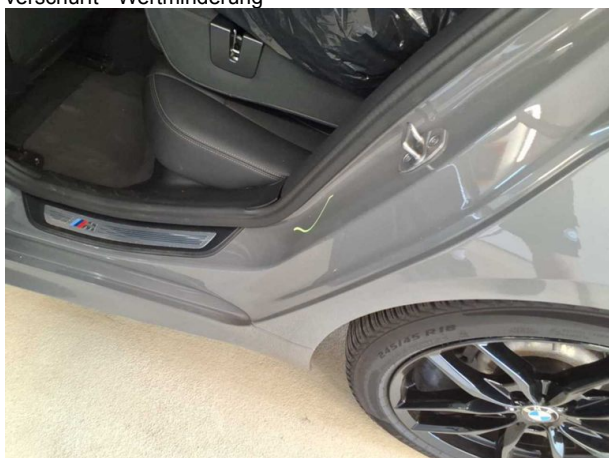
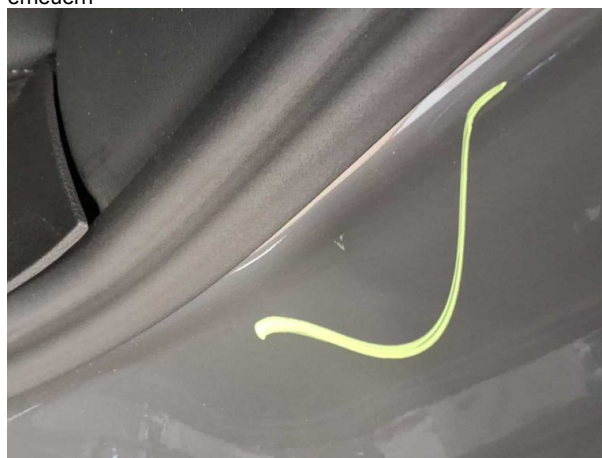
| Nr. | Bauteilgruppe | Beschreibung |
|---|---|---|
| 4 | Seitenwand links | Einstieg - verkratzt / verschürft - Smart Repair |

**Beschädigung #4:** Seitenwand links: Einstieg - verkratzt / verschürft - Smart Repair

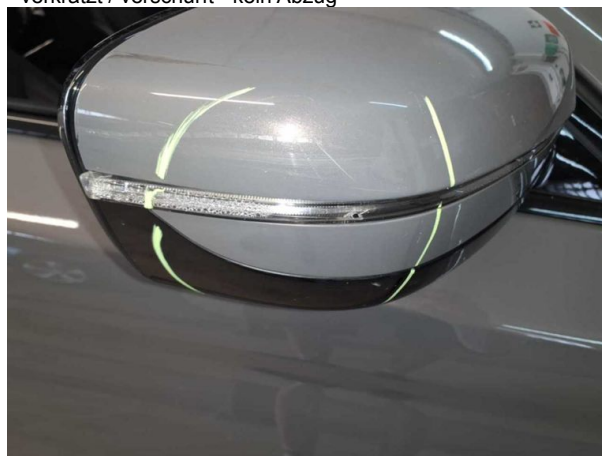
| Nr. | Bauteilgruppe | Beschreibung |
|---|---|---|
| 3 | Blinkleuchte | Spiegel rechts - beschädigt - erneuern |

**Beschädigung #3:** Blinkleuchte: Spiegel rechts - beschädigt - erneuern

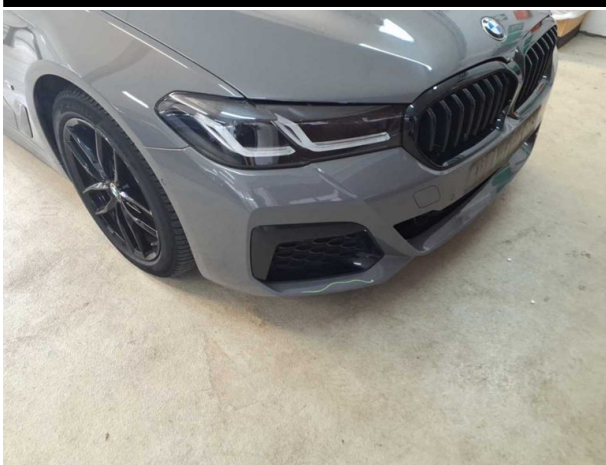
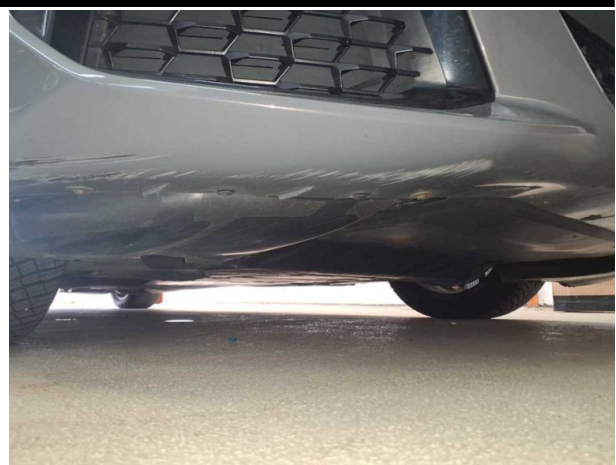
| Nr. | Bauteilgruppe | Beschreibung |
|---|---|---|
| 5 | Stoßfänger vorn | Stoßfänger vorn - verkratzt / verschürft - Wertminderung |

**Beschädigung #5:** Stossfänger vorn: Stossfänger vorn - verkratzt / verschürft - Wertminderung

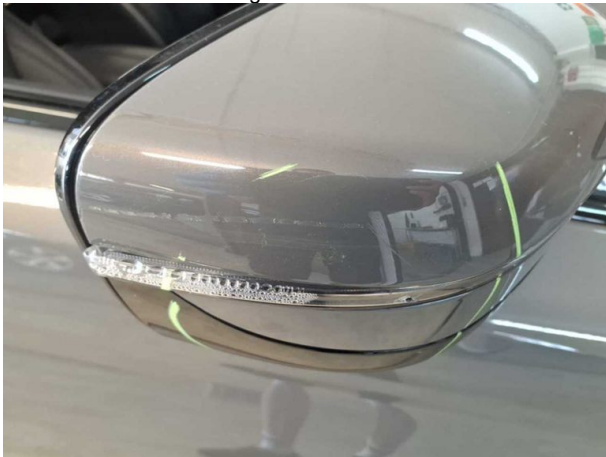
| Nr. | Bauteilgruppe | Beschreibung |
|---|---|---|
| 6 | Außenspiegel rechts | Abdeckkappe - verkratzt / verschürft - Smart Repair |

**Beschädigung #6:** Außenspiegel rechts: Abdeckkappe - verkratzt / verschürft - Smart Repair

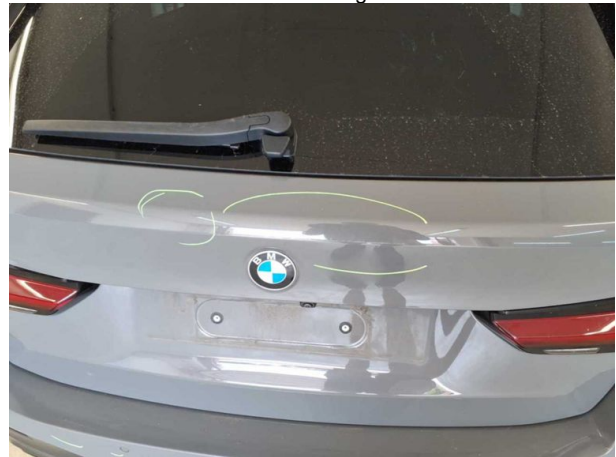
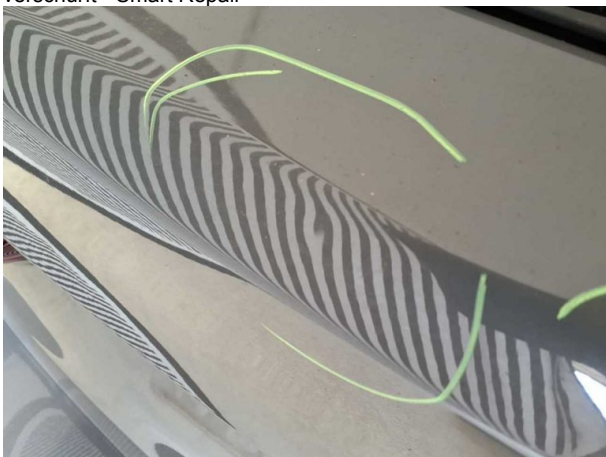
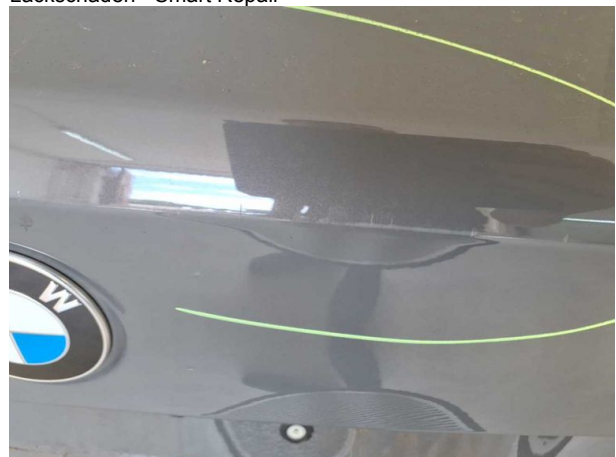
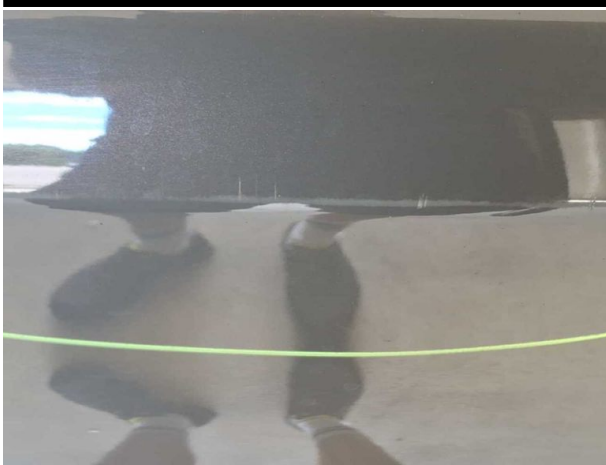
| Nr. | Bauteilgruppe | Beschreibung |
|---|---|---|
| 7 | Heckklappe/-tür | Heckklappe - Delle / Lackschaden - Smart Repair |

**Beschädigung #7:** Heckklappe/-tür: Heckklappe - Delle / Lackschaden - Smart Repair

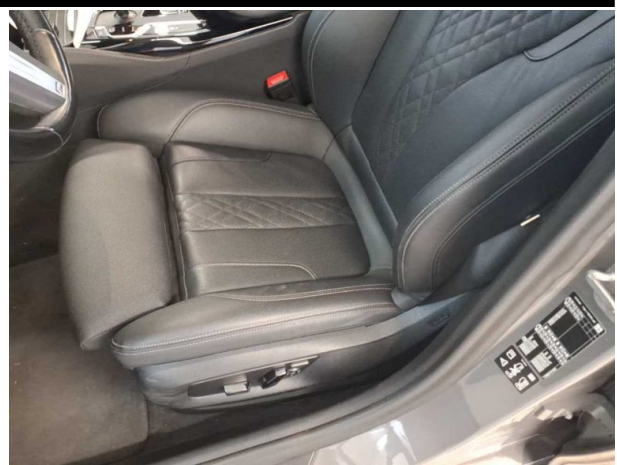
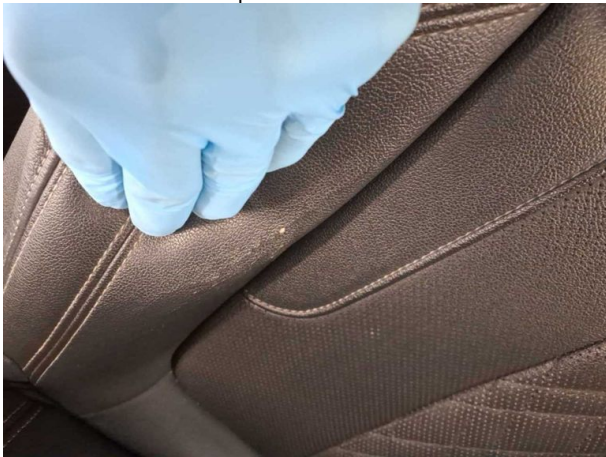
| Nr. | Bauteilgruppe | Beschreibung |
|---|---|---|
| 8 | Sitz vorn | Sitzbezug links - beschädigt - erneuern |

**Beschädigung #8:** Sitz vorn: Sitzbezug links - beschädigt - erneuern

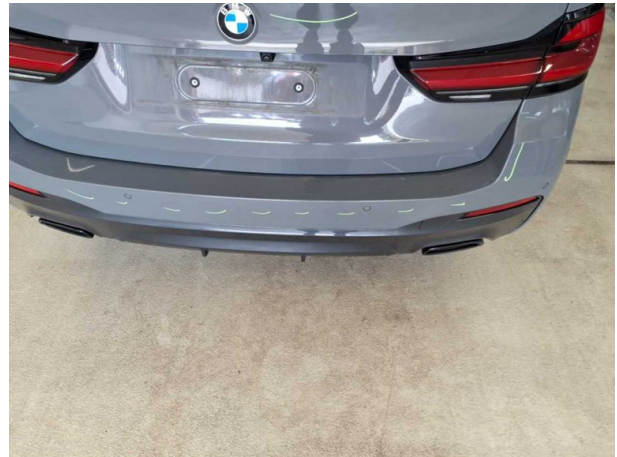
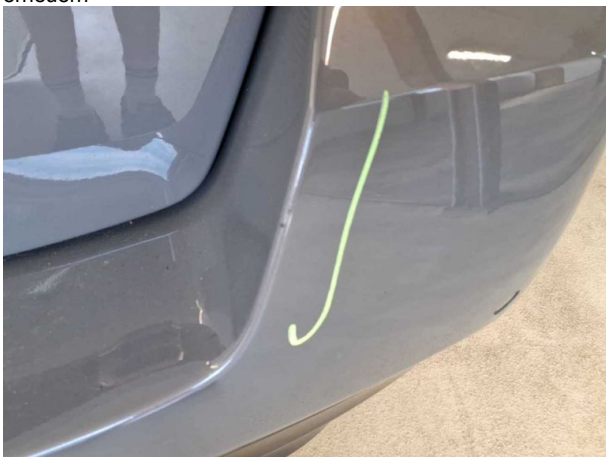
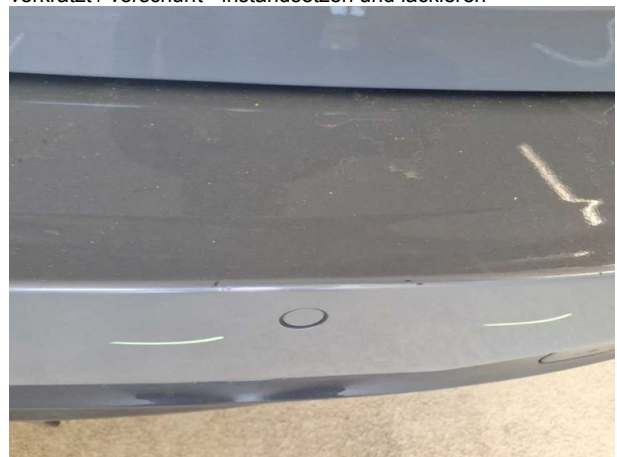
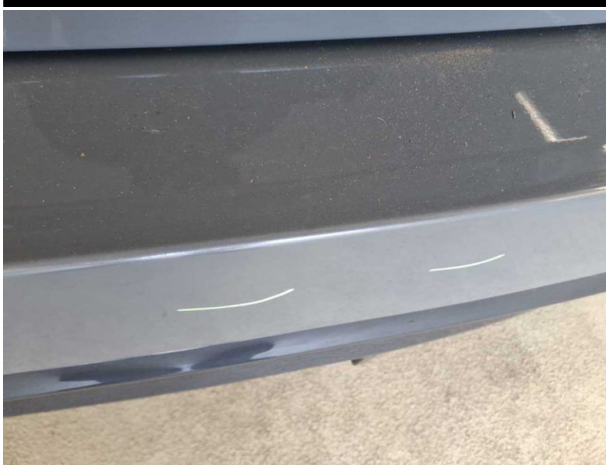
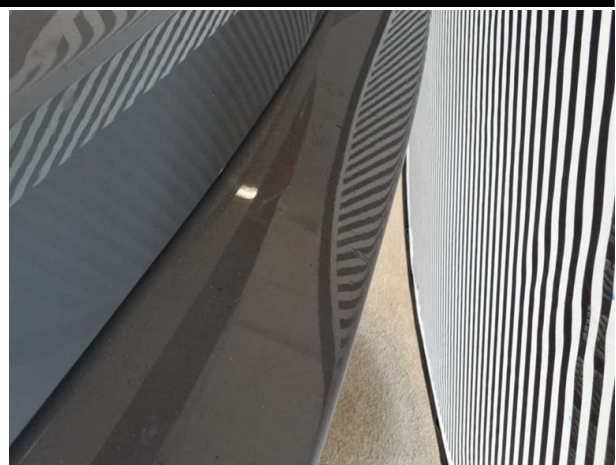
| Nr. | Bauteilgruppe | Beschreibung |
|---|---|---|
| 9 | Stoßfänger hinten | Stoßfänger hinten - verkratzt / verschürft - instandsetzen und lackieren |

**Beschädigung #9:** Stossfänger hinten: Stossfänger hinten - verkratzt / verschürft - instandsetzen und lackieren

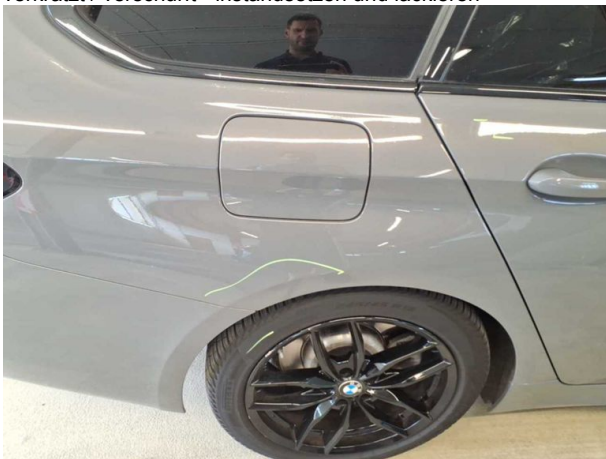
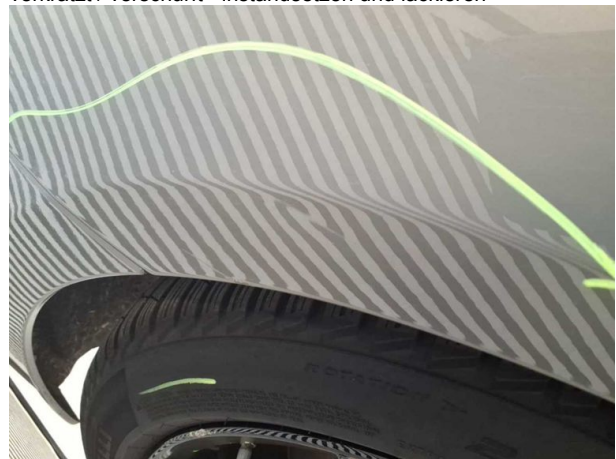
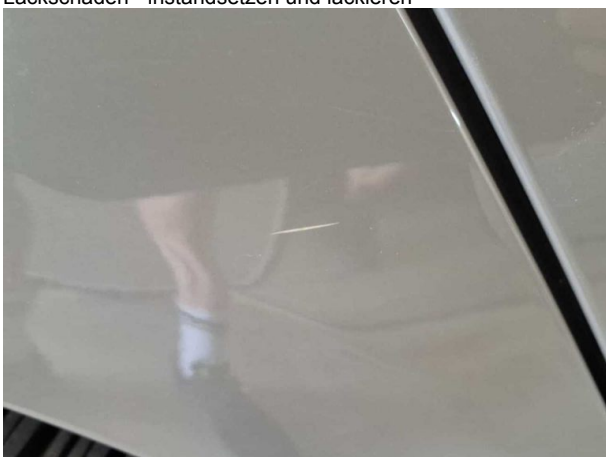
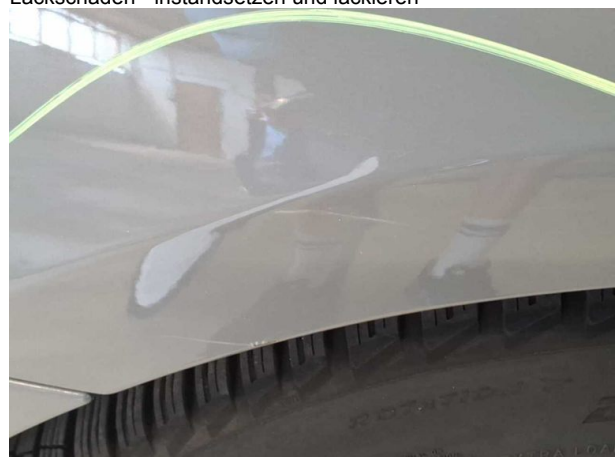
| Nr. | Bauteilgruppe | Beschreibung |
|---|---|---|
| 10 | Seitenwand rechts | Seitenwand - Delle / Lackschaden - instandsetzen und lackieren |

**Beschädigung #10:** Seitenwand rechts: Seitenwand - Delle / Lackschaden - instandsetzen und lackieren
