## Zustandsbericht

| Besichtigungsdatum | 07.07.2026 |

| Kennzeichen | B-GF 2824 | Fzg.-Ident.-Nummer | VF1RFB00167117604 |
| Typ | Mégane Blue dCi 115 Business Edition Grandtour | Fahrzeugart | PKW |

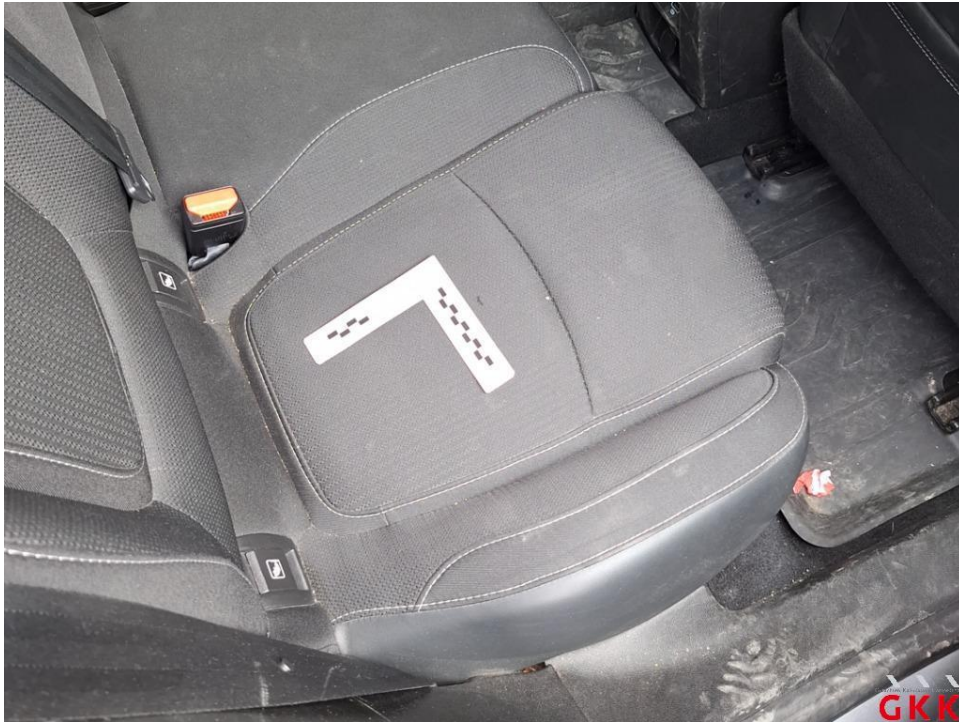
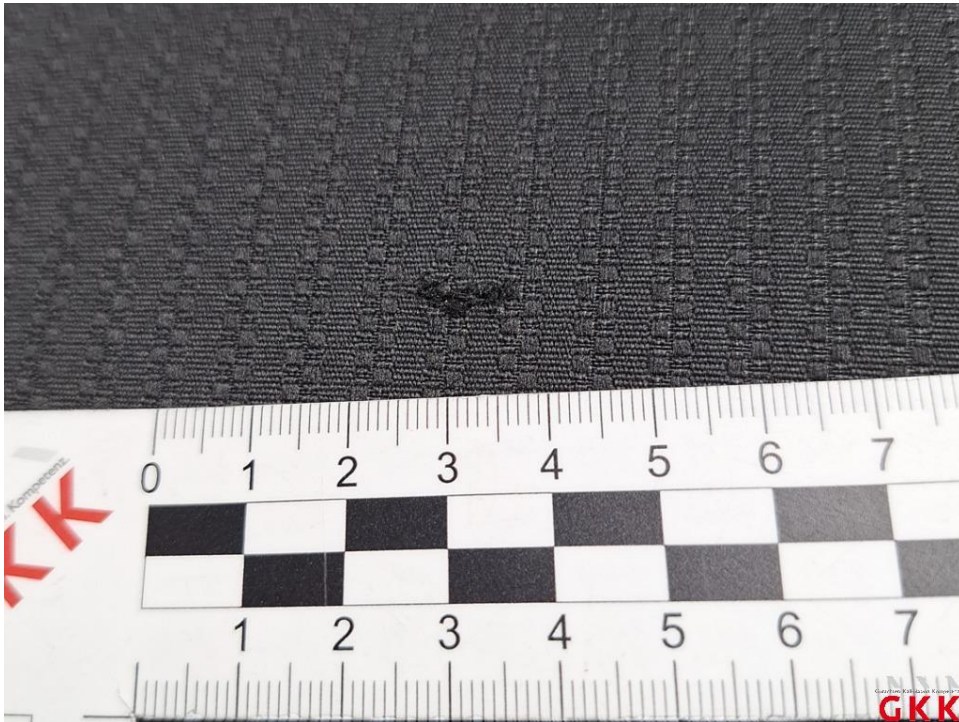
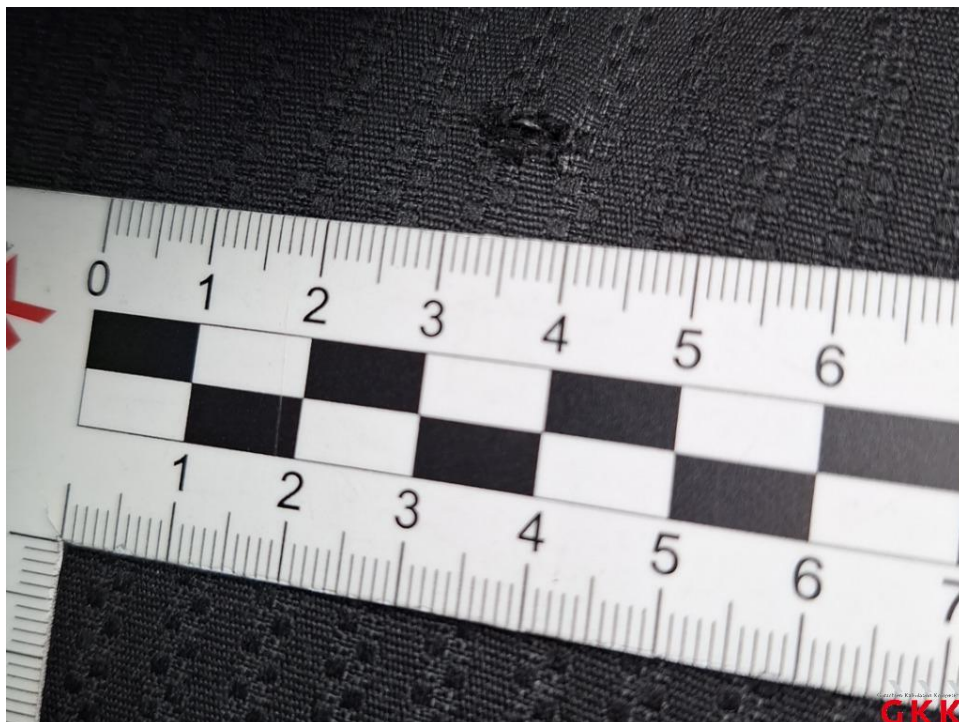
Sitz hinten rechts Bezug Sitzkissen -Stoff-, gerissen (Bild 13, Bild 14, Bild 15)

Bild 13. Sitz hinten rechts, Bezug Sitzkissen -Stoff-, gerissen, Smartrepair

Bild 14. Sitz hinten rechts, Bezug Sitzkissen -Stoff-, gerissen, Smartrepair

Bild 15. Sitz hinten rechts, Bezug Sitzkissen -Stoff-, gerissen, Smartrepair

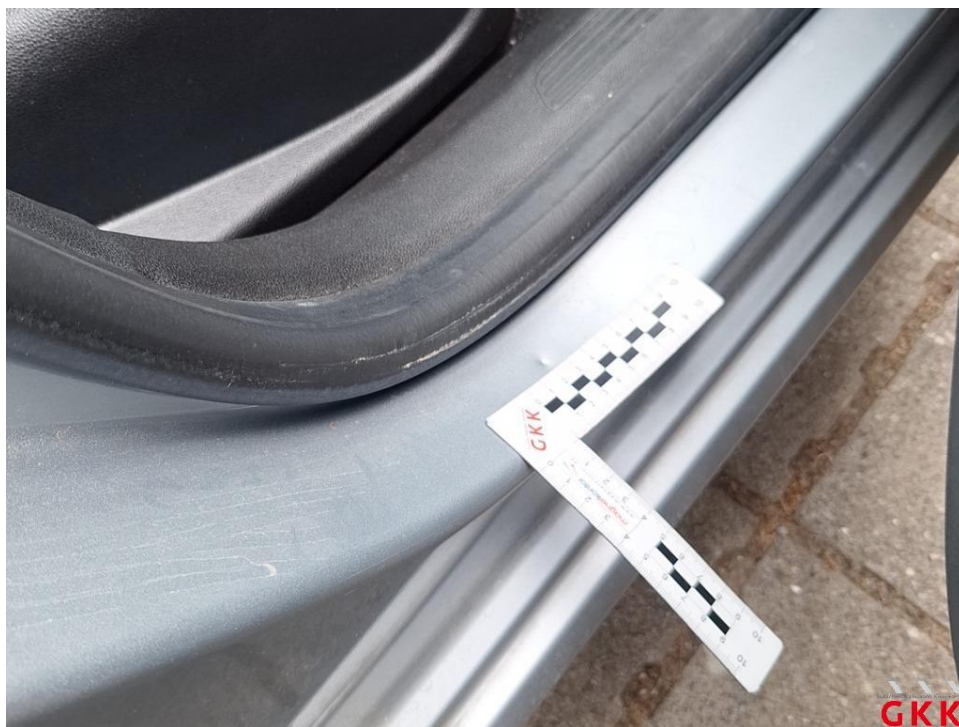
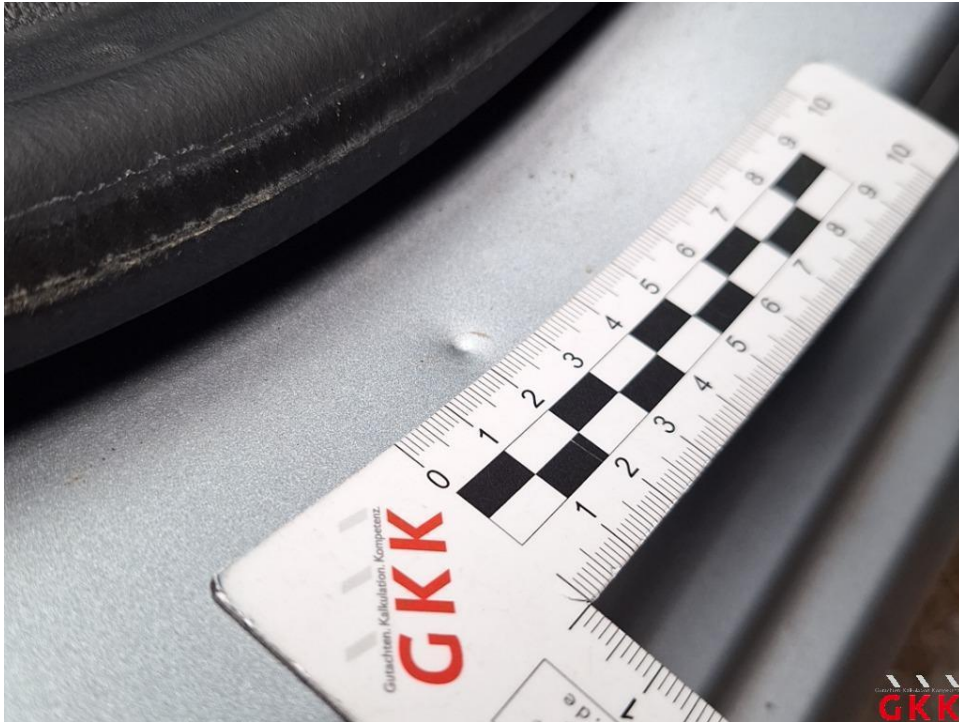
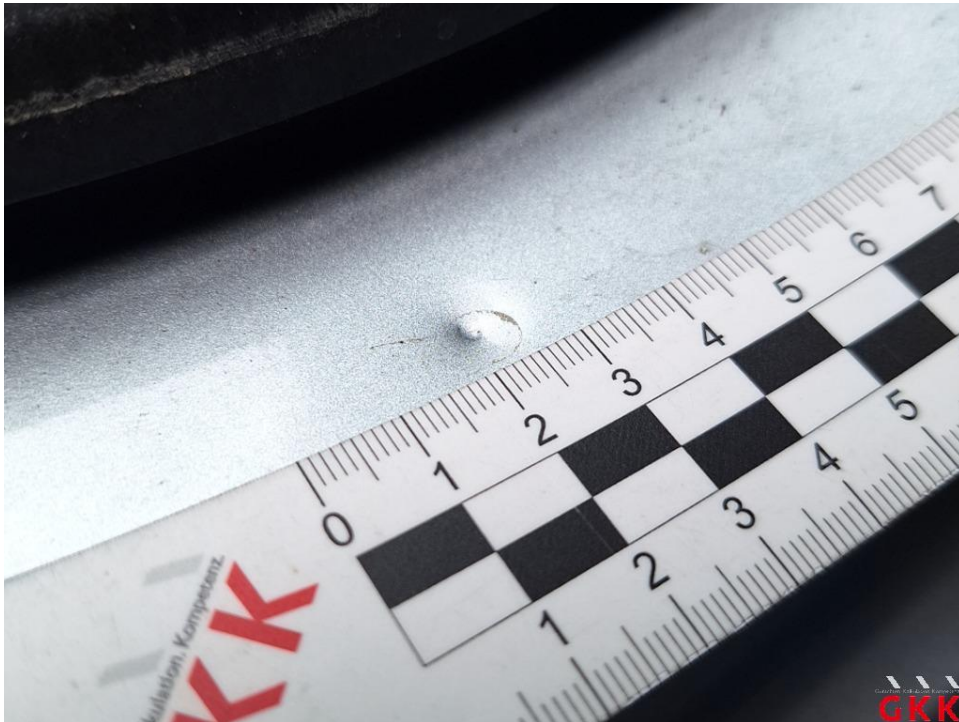
Tür vorne rechts Einstieg, beschädigt (Bild 16, Bild 17, Bild 18)

Bild 16. Tür vorne rechts, Einstieg, beschädigt, Smartrepair

Bild 17. Tür vorne rechts, Einstieg, beschädigt, Smartrepair

Bild 18. Tür vorne rechts, Einstieg, beschädigt, Smartrepair

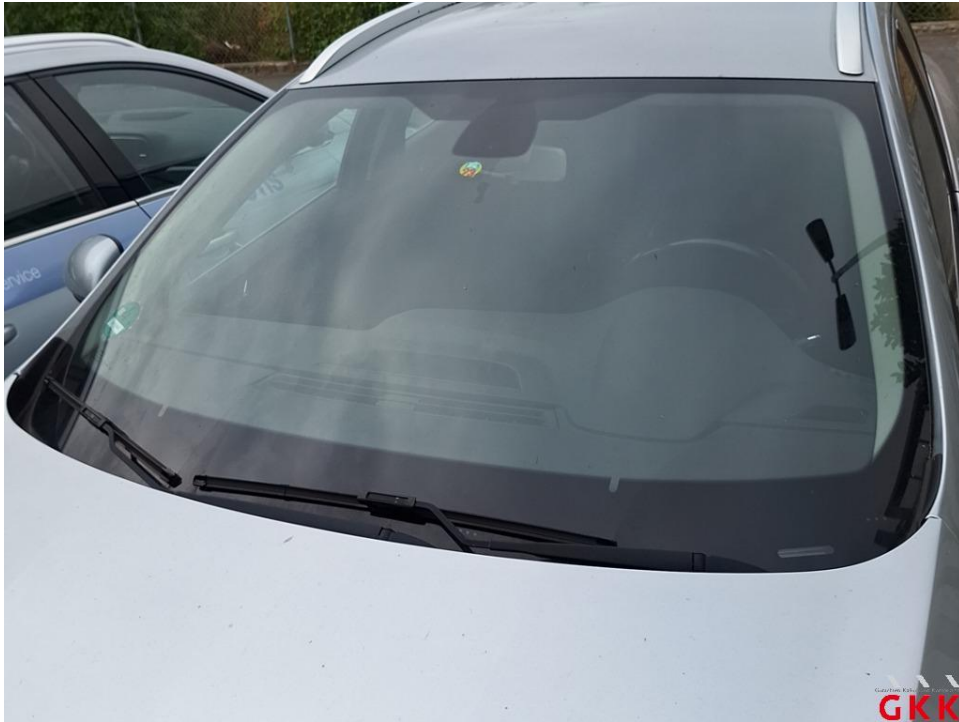
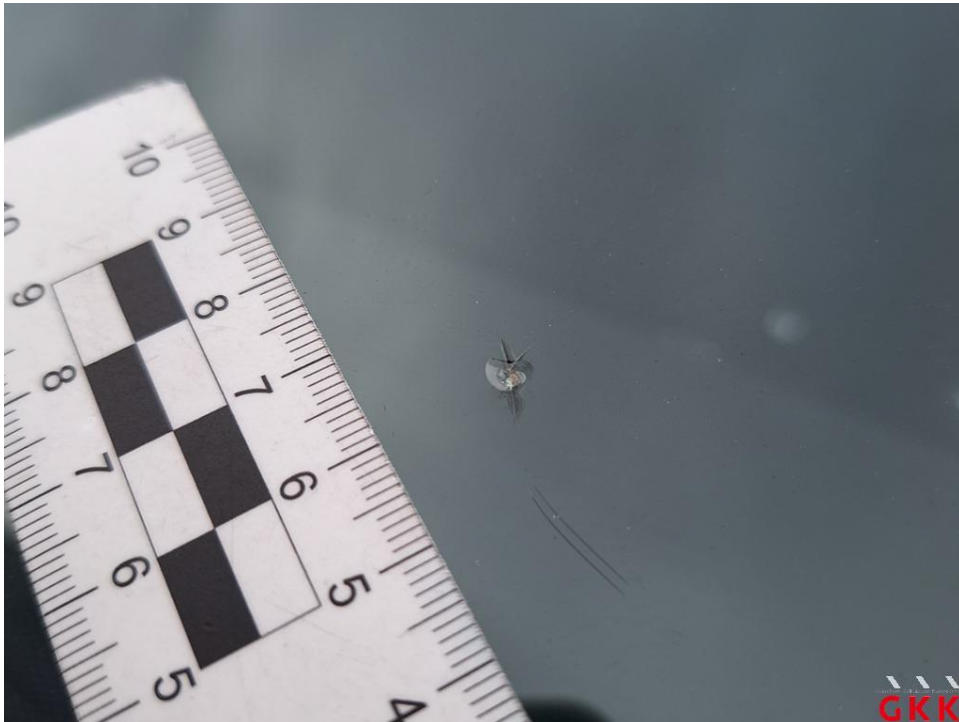
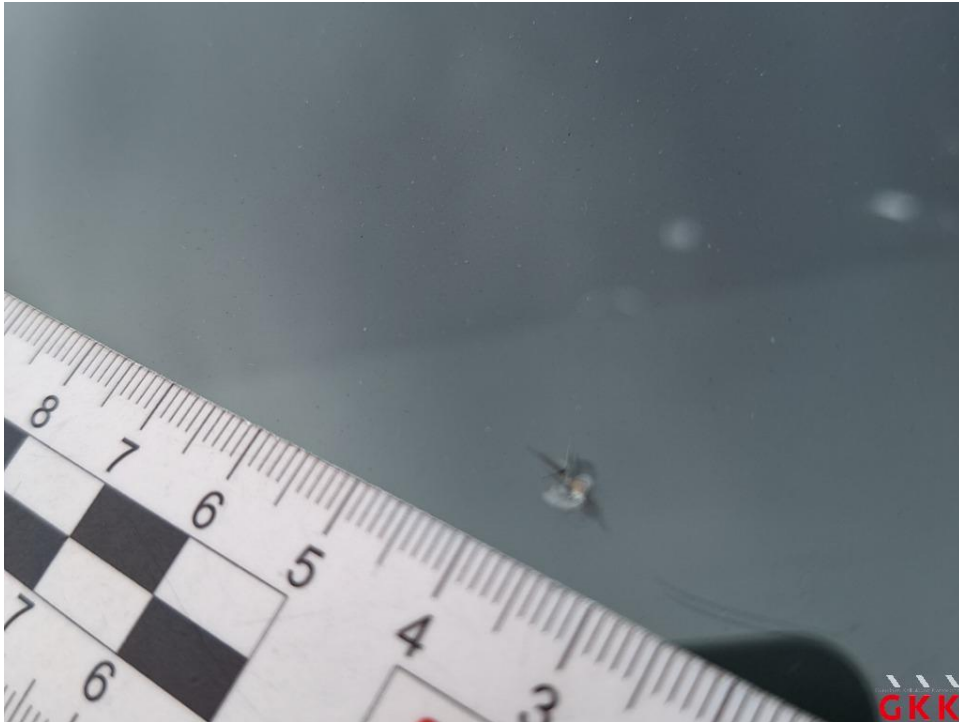
Frontscheibe mit Regensensor und Frontkamera, Steinschlag mit Rissbildung (Bild 19, Bild 20, Bild 21)

Bild 19. Frontscheibe, mit Regensensor und Frontkamera, Steinschlag mit Rissbildung, ersetzen

Bild 20. Frontscheibe, mit Regensensor und Frontkamera, Steinschlag mit Rissbildung, ersetzen

Bild 21. Frontscheibe, mit Regensensor und Frontkamera, Steinschlag mit Rissbildung, ersetzen

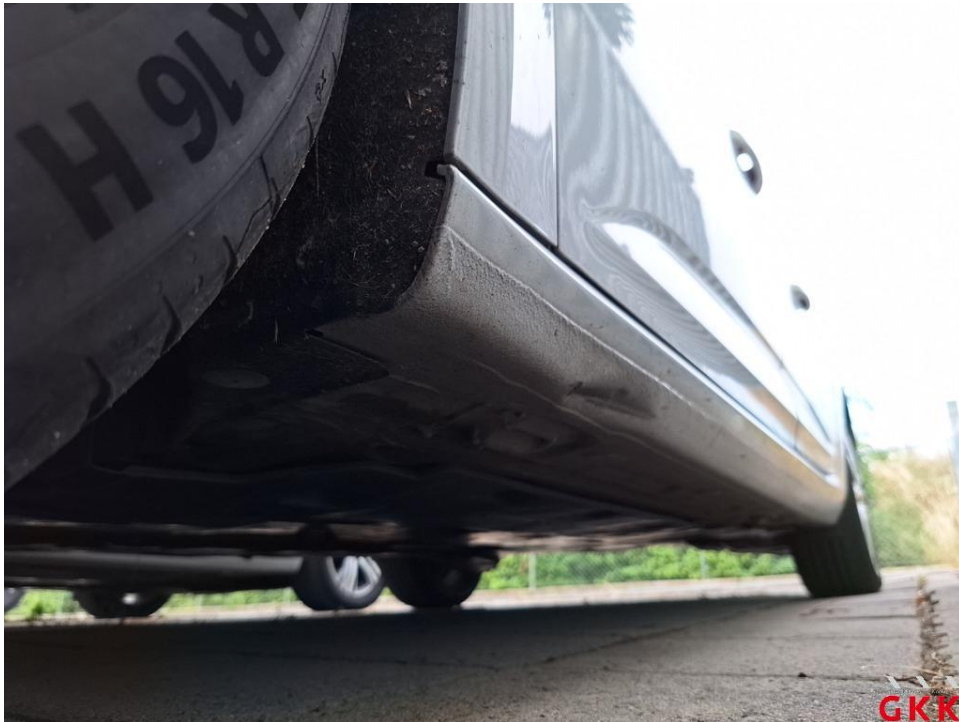
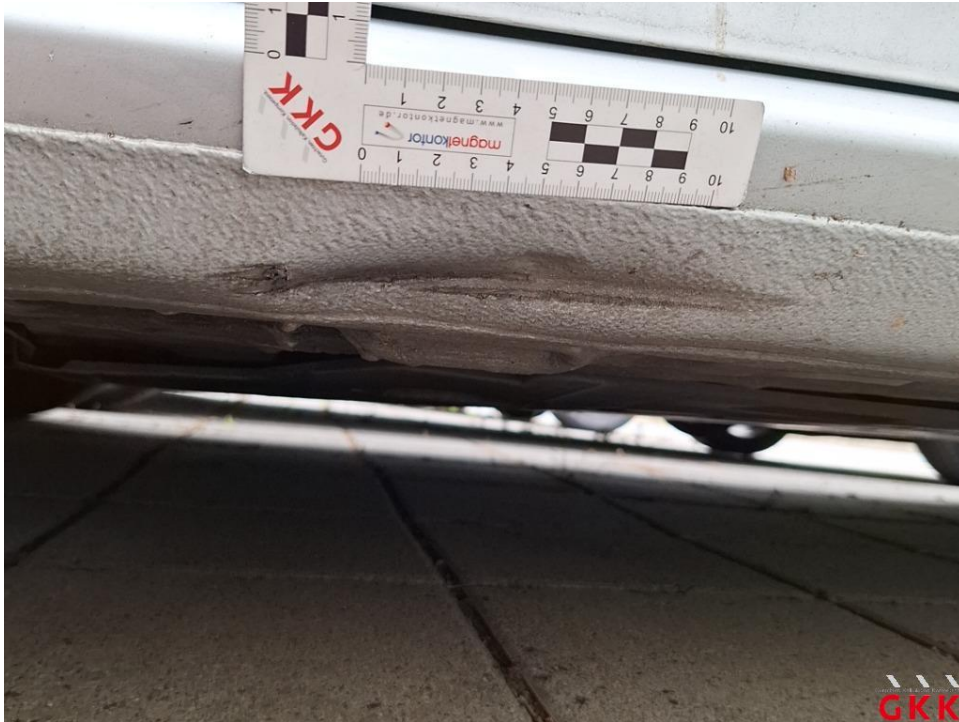
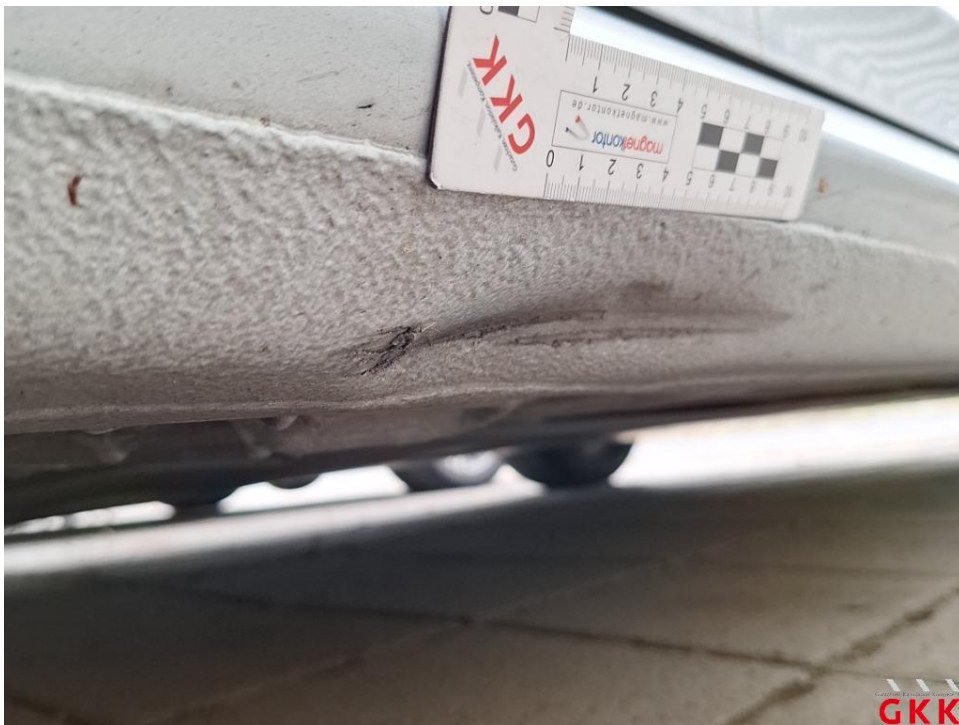
Schweller links, beschädigt (Bild 22, Bild 23, Bild 24)

Bild 22. Schweller links, beschädigt, instand setzen - lackieren

Bild 23. Schweller links, beschädigt, instand setzen - lackieren

Bild 24. Schweller links, beschädigt, instand setzen - lackieren

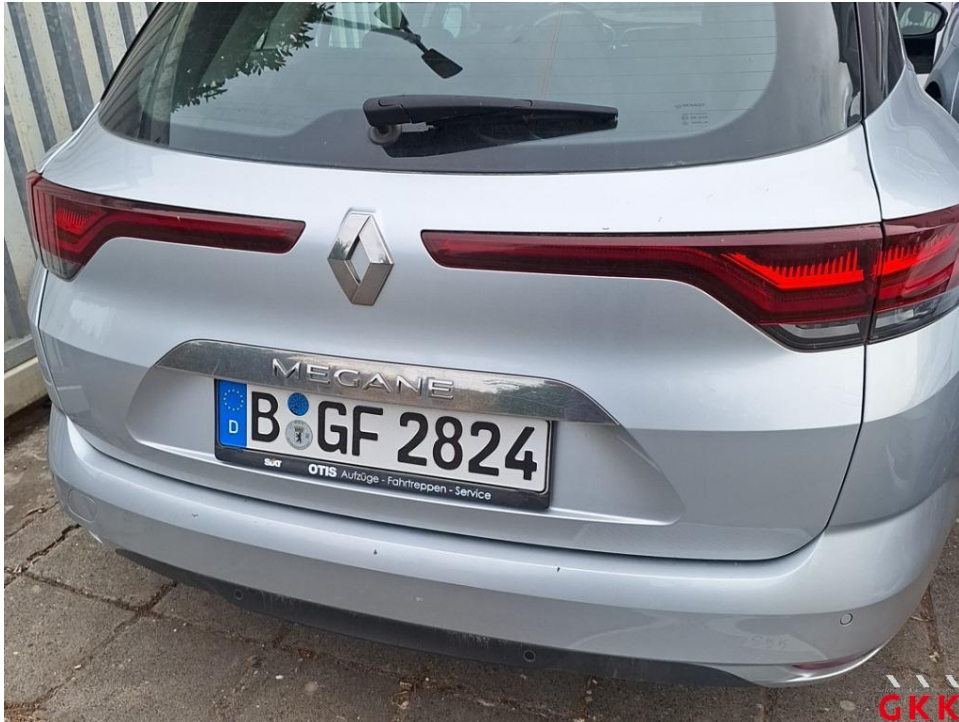
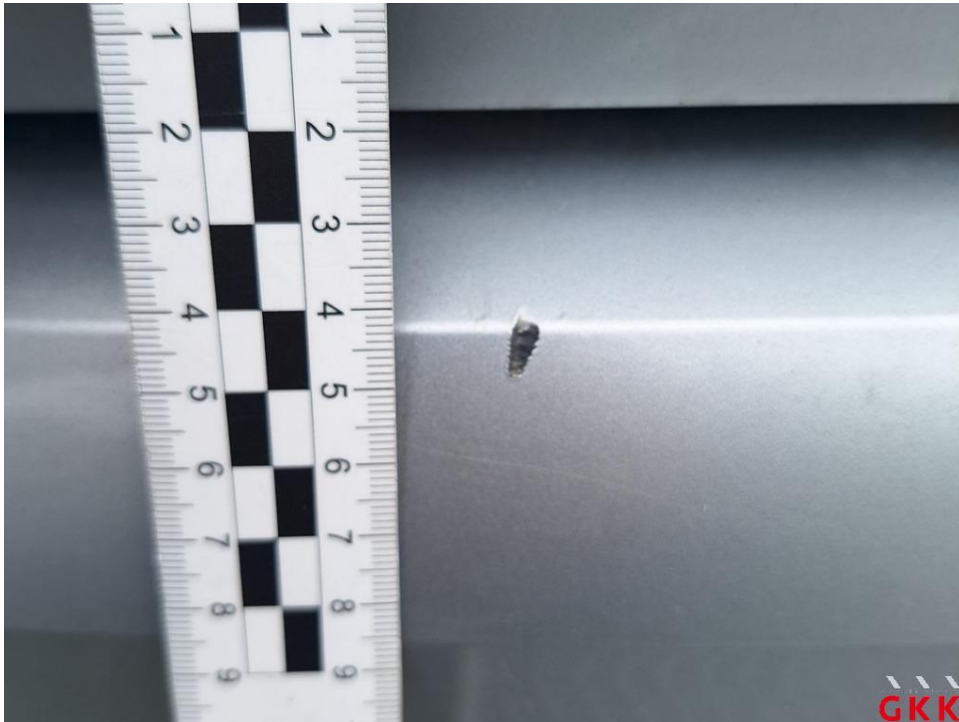
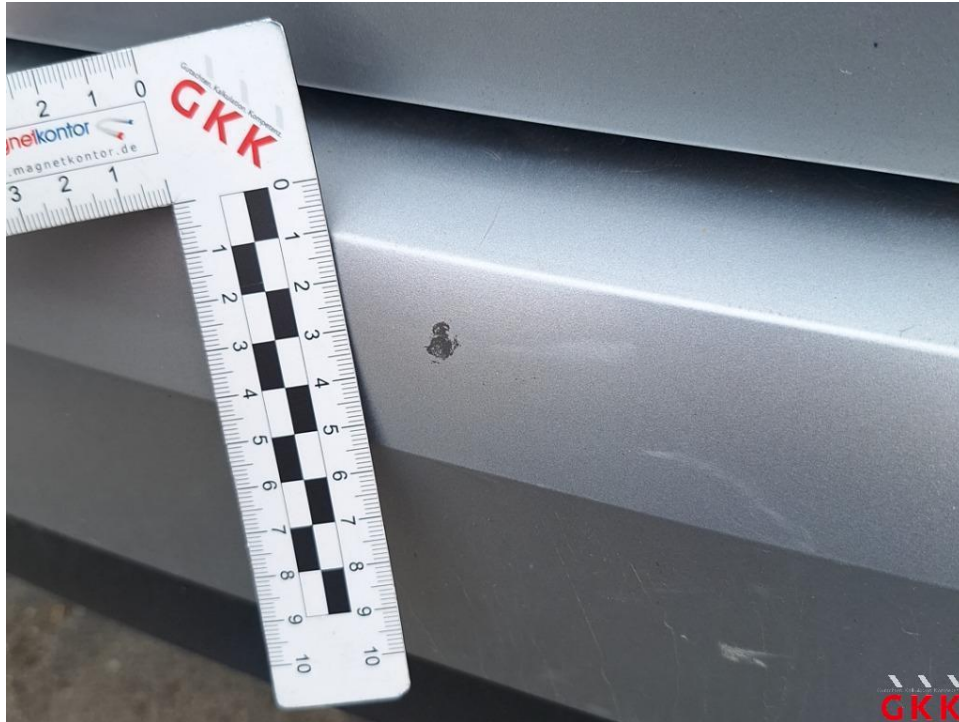
Stoßfänger hinten Verkleidung -lackiert-, verkratzt (Bild 25, Bild 26, Bild 27)

Bild 25. Stoßfänger hinten, Verkleidung -lackiert-, verkratzt, Smartrepair

Bild 26. Stoßfänger hinten, Verkleidung -lackiert-, verkratzt, Smartrepair

Bild 27. Stoßfänger hinten, Verkleidung -lackiert-, verkratzt, Smartrepair
