# Zustandsbericht / Minderwertgutachten

| Hersteller | VW | Typ / Verkaufsbez. | T-Roc 1.5 TSI ACT OPF<br>DSG Sport |
| Sitzplätze | 5 | Fahrzeug-Ident.-Nr. | WVGZZA1ZNV056941 |

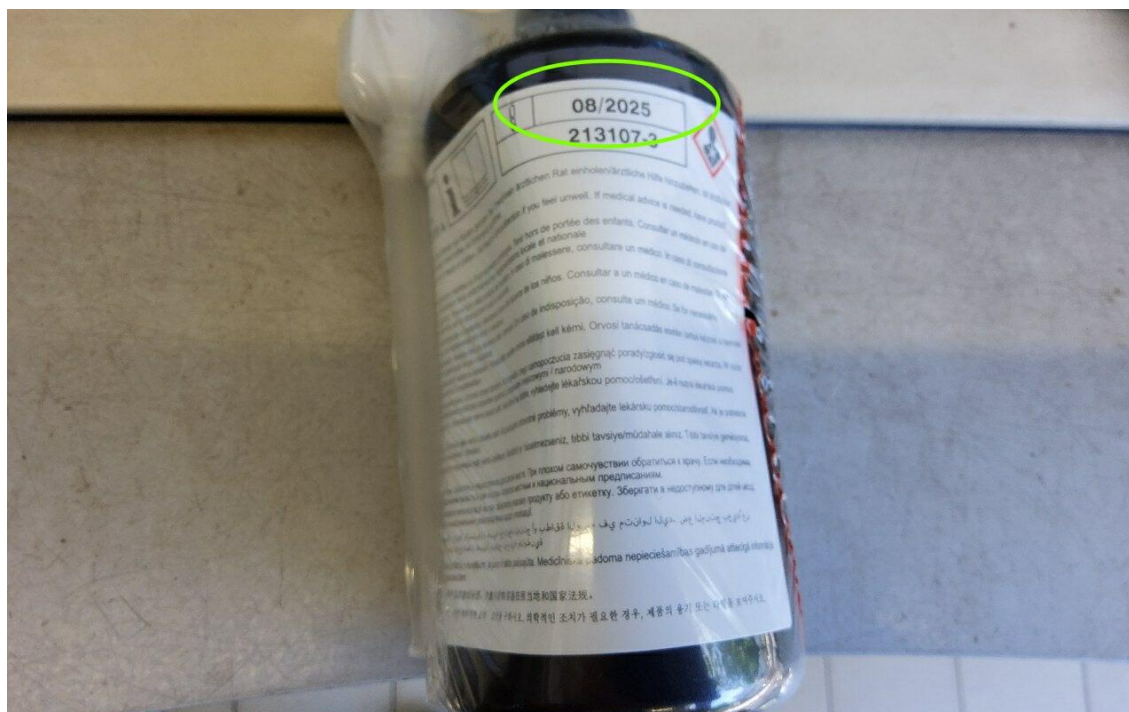
Bild 14 : Reifenfüllflasche 08/25 Halbarkeit abgelaufen

1. Radlaufblende hinten links  
zerschrammt, erneuern (Bild 16)
2. Zieblende Innen Tür vorne links  
zerkratzt, erneuern (Bild 15)
3. Reifenfüllflasche 08/25 Halbarkeit  
abgelaufen, erneuern (Bild 14)
4. Heckklappe, eingedellt, drücken
5. Tür hinten links Einstieg Lackierung,  
zerkratzt, smart repair
6. Tür vorne links Einstieg Lackierung,  
zerkratzt, smart repair
7. Stoßfänger vorne Lackierung,  
zerkratzt, smart repair

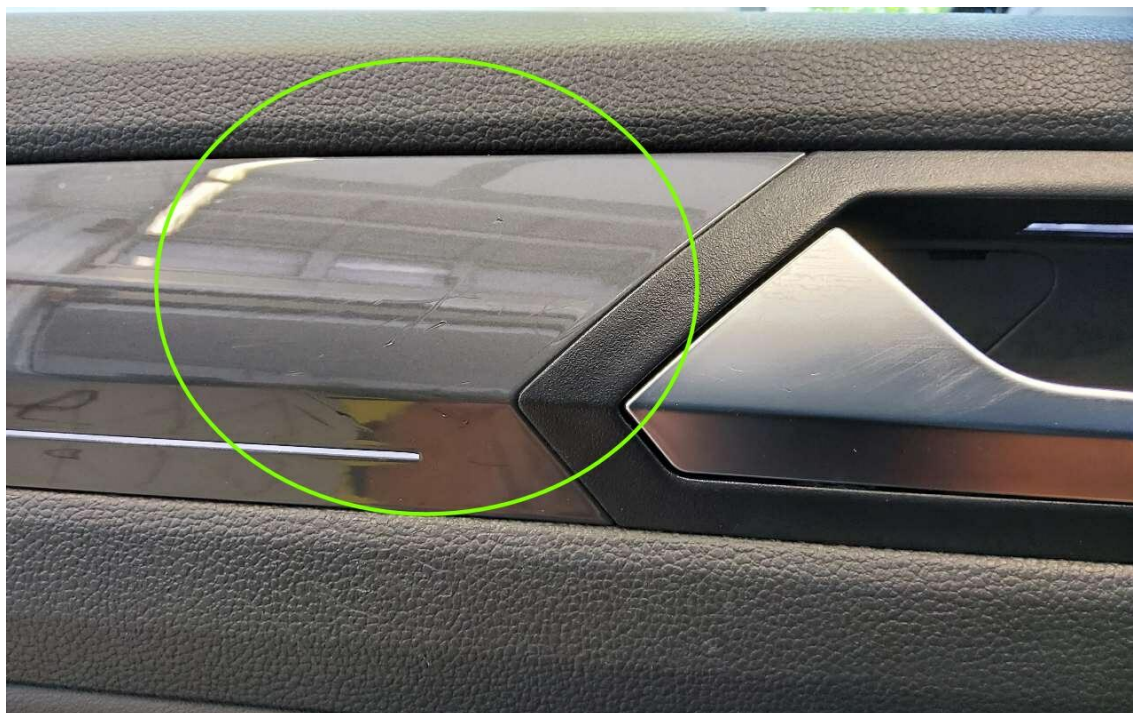
Bild 15 : Zieblende Innen Tür vorne links zerkratzt

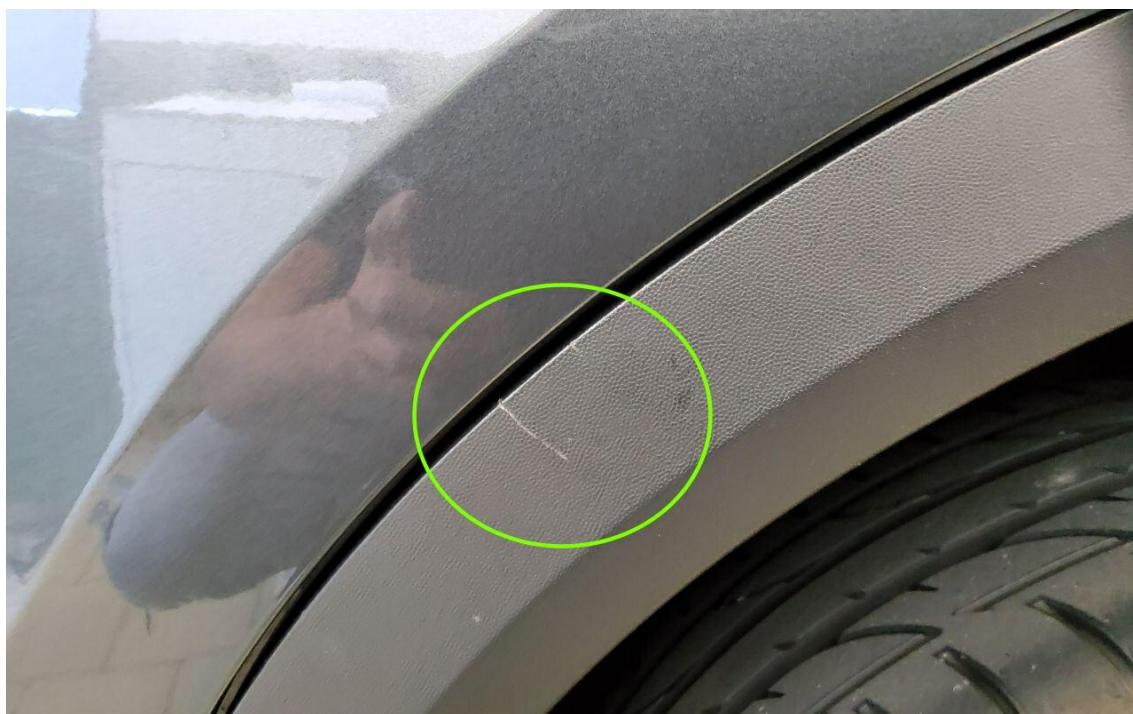
Bild 16 : Radlaufblende hinten links zerschrammt

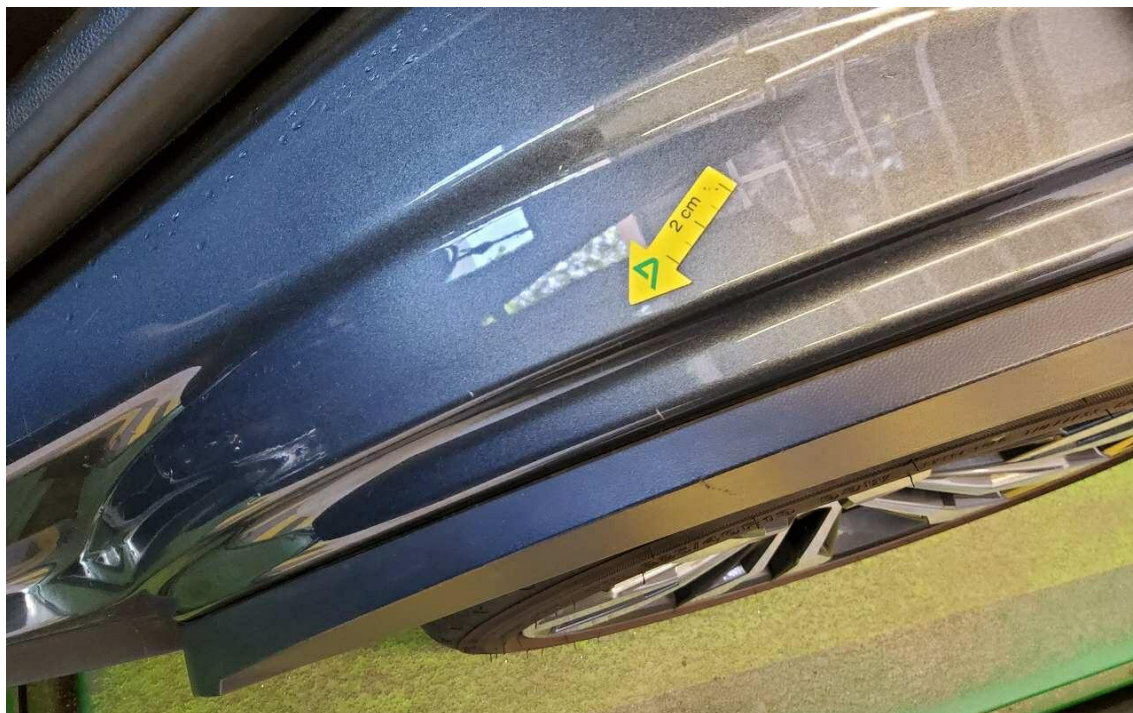
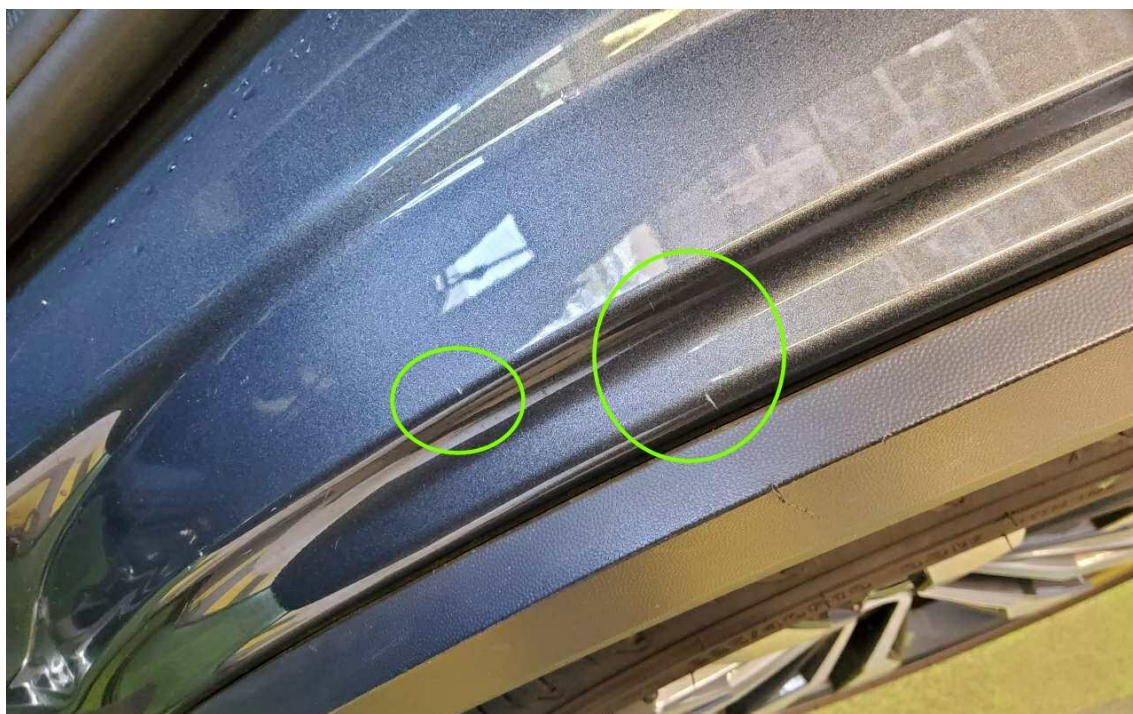
Bild 17 : Tür hinten links Einstieg Lackierung, zerkratzt, smart repair

Bild 18 : Tür hinten links Einstieg Lackierung, zerkratzt, smart repair

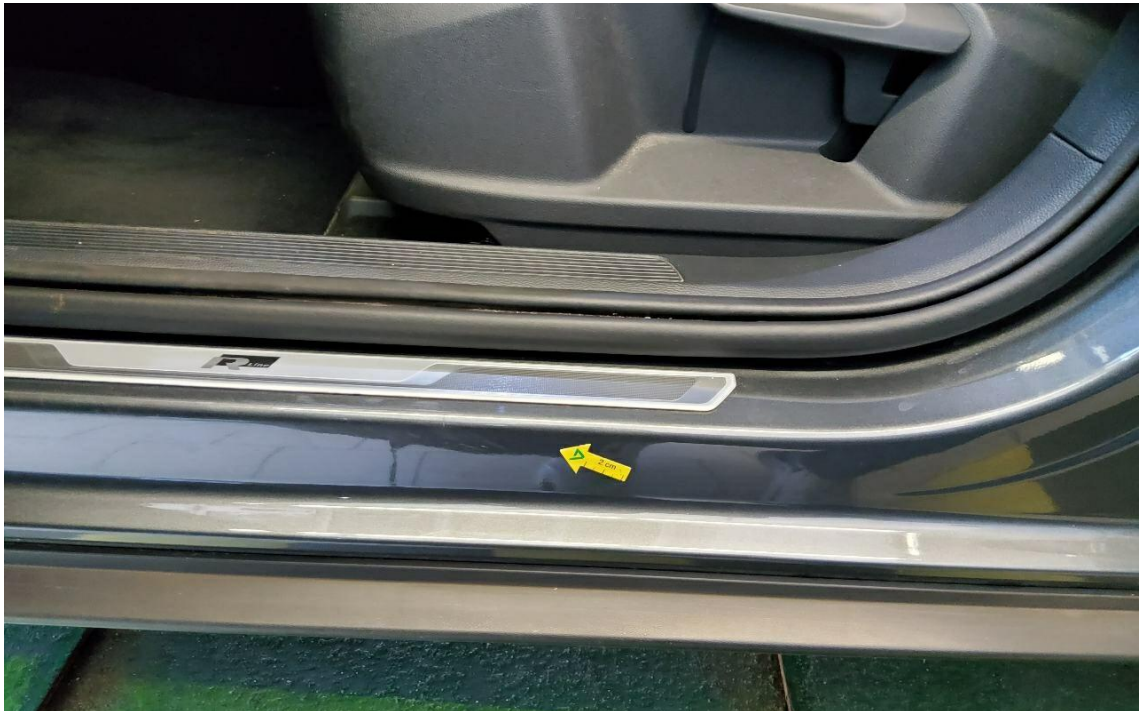
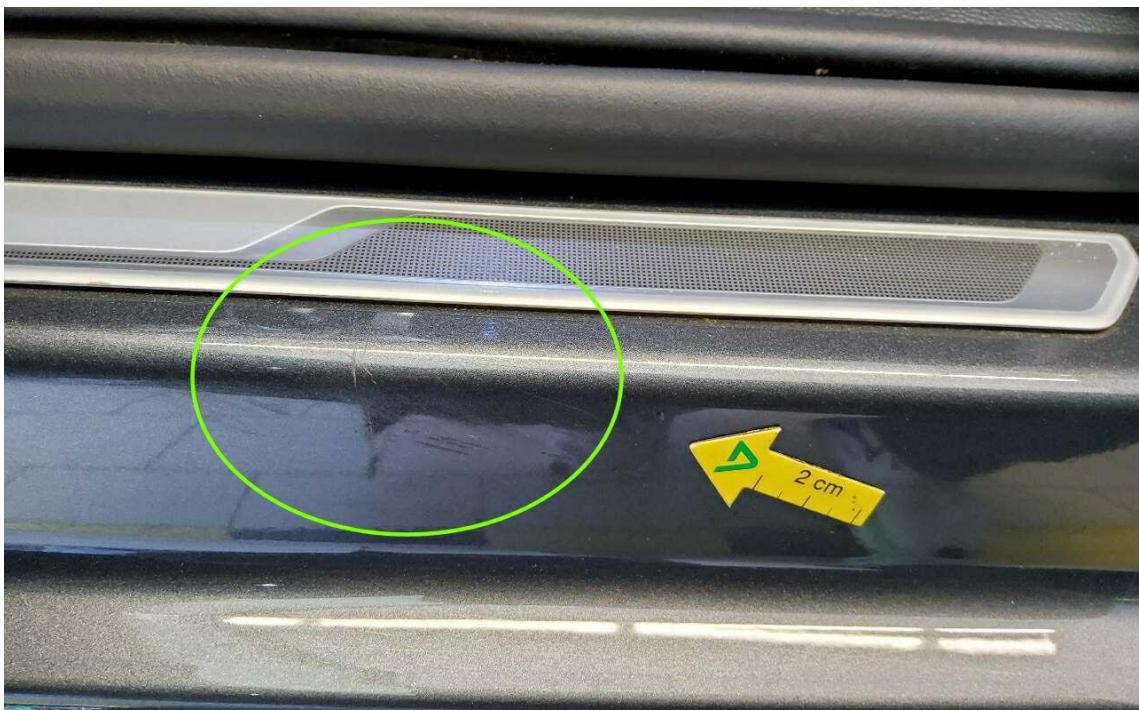
Bild 19 : Tür vorne links Einstieg Lackierung, zerkratzt, smart repair

Bild 20 : Tür vorne links Einstieg Lackierung, zerkratzt, smart repair

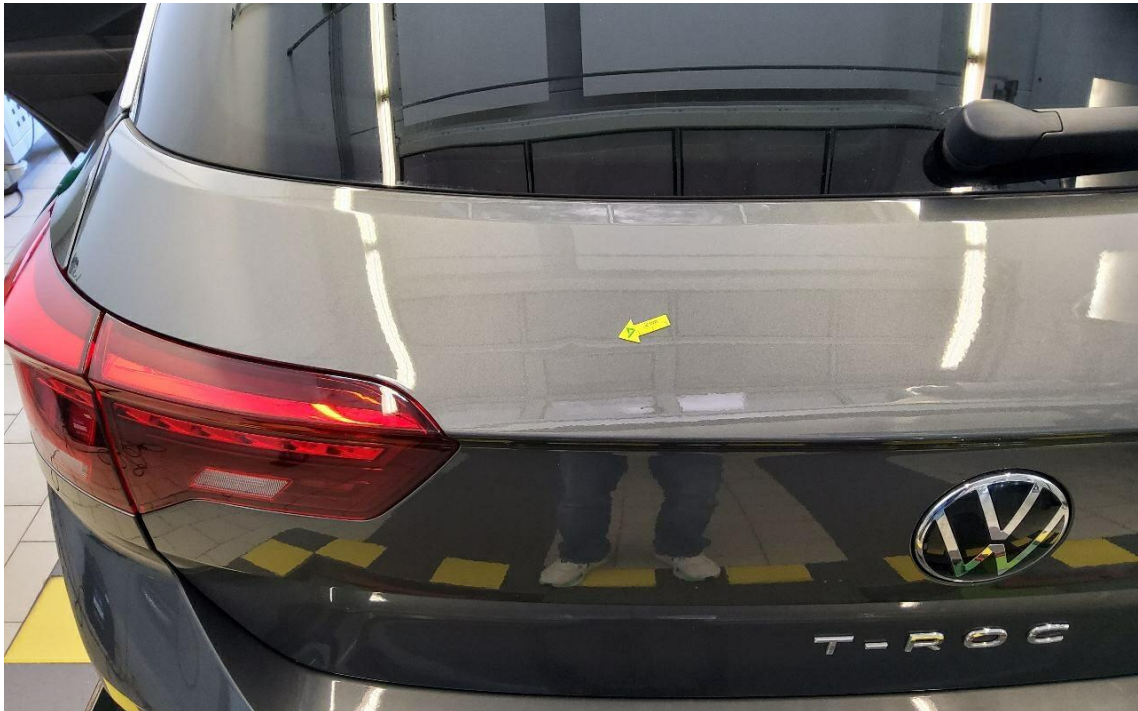
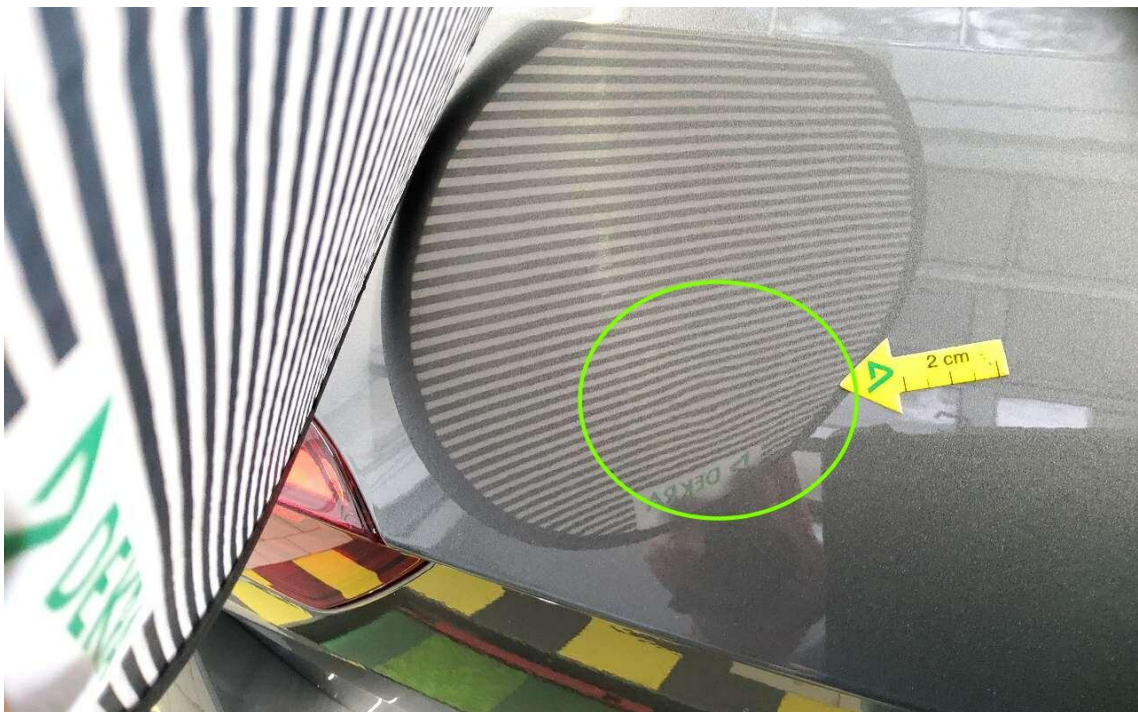
Bild 21 : Heckklappe, eingedellt, drücken

Bild 22 : Heckklappe, eingedellt, drücken

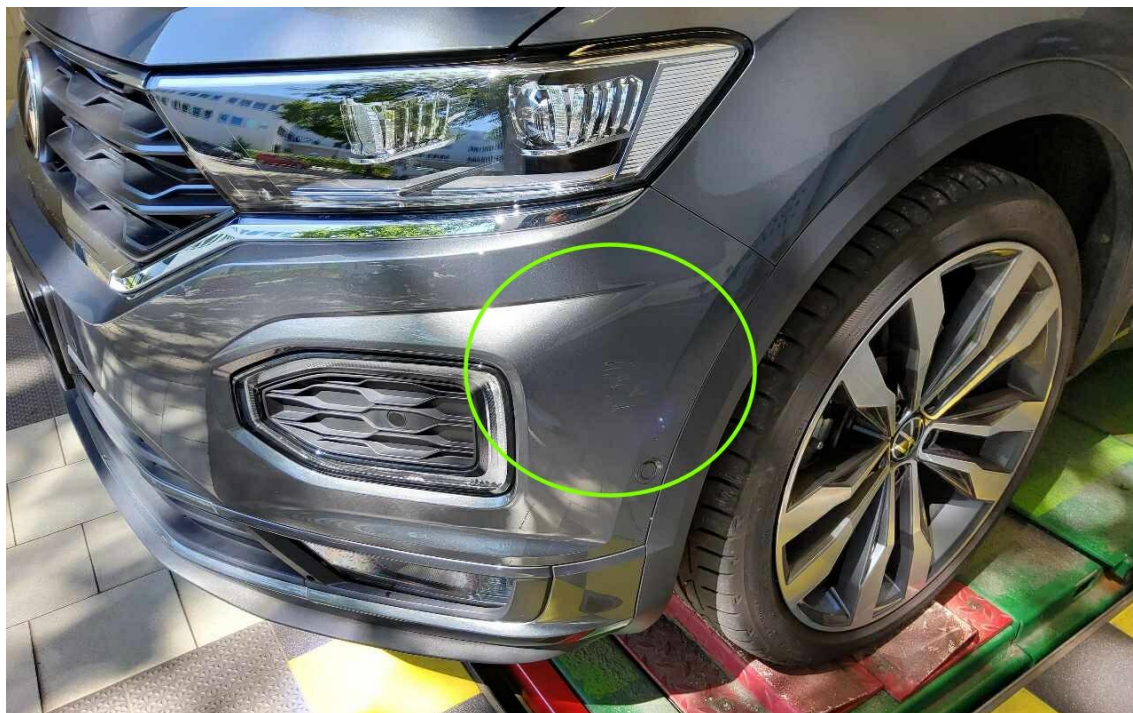
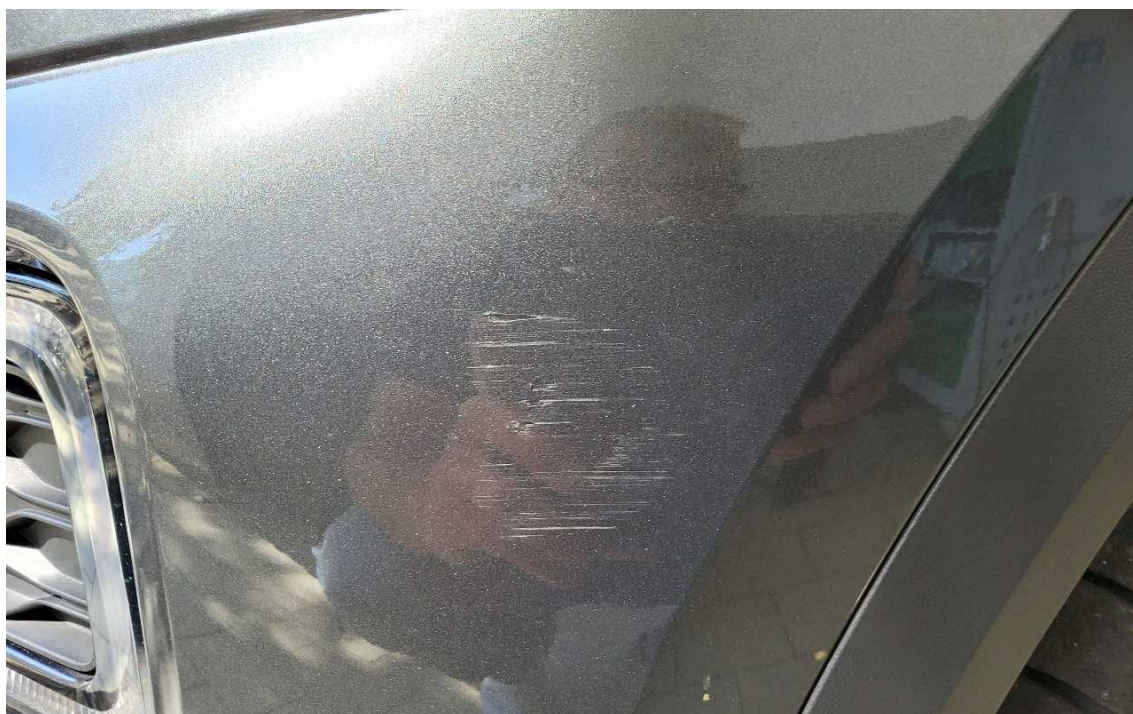
Bild 23 : Stoßfänger vorne Lackierung, zerkratzt, smart repair

Bild 24 : Stoßfänger vorne Lackierung, zerkratzt, smart repair
