BYD

BYD\_SEALU\_2024\_BYDSEALUDMI15215CVBOOST

TELAIO: LGXC74C44S0085607

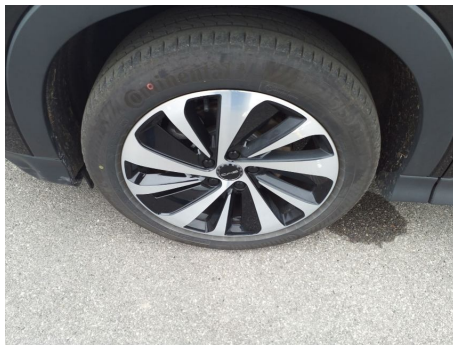
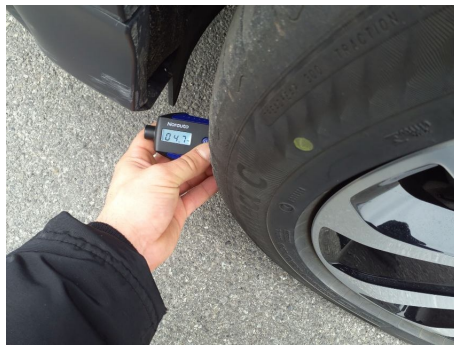
| Anteriore Sinistro | CONTINENTAL | 235 / 50 / 19 / Estivo | 4.7 mm |

Set pneumatici principale / Anteriore Sinistro

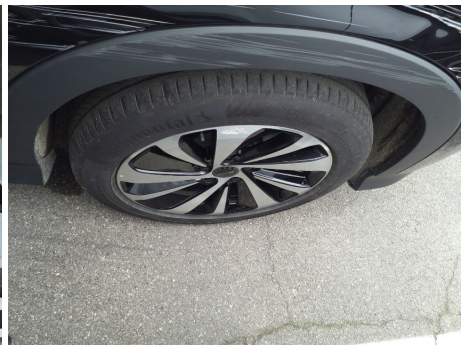
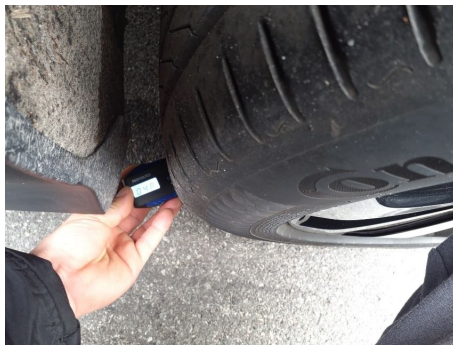
| Anteriore Destro | CONTINENTAL | 235 / 50 / 19 / Estivo | 4.8 mm |

Set pneumatici principale / Anteriore Destro

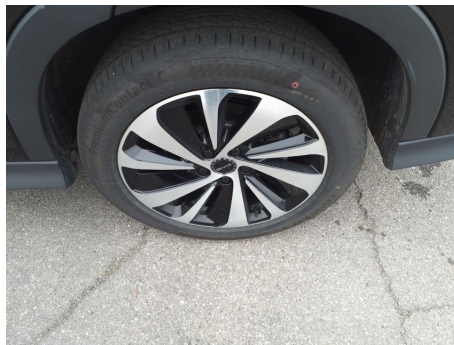
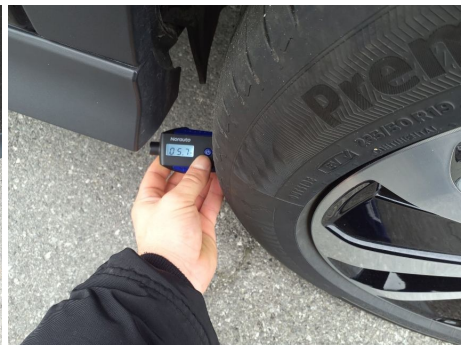
| Posteriore Sinistro | CONTINENTAL | 235 / 50 / 19 / Estivo | 5.7 mm |

Set pneumatici principale / Posteriore Sinistro

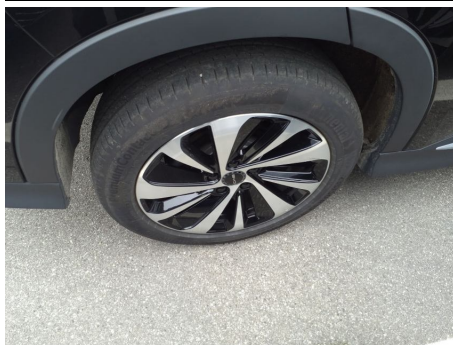
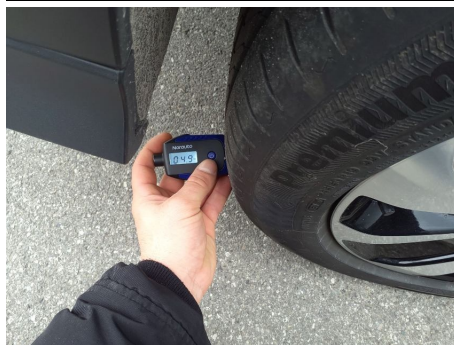
| Posteriore Destro | CONTINENTAL | 235 / 50 / 19 / Estivo | 4.9 mm |

Set pneumatici principale / Posteriore Destro

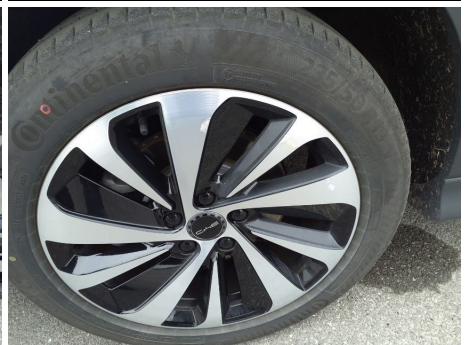
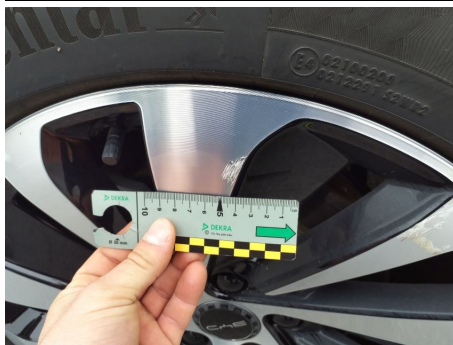
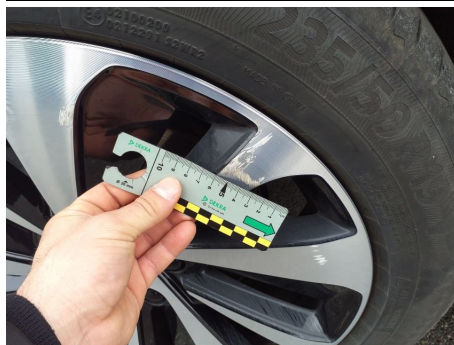
Cerchio in lega / Anteriore Sinistro / Riga

| 001 | <b>Cerchio in lega / Anteriore Sinistro</b><br>Diametro Cerchio/Pneumatico : 19 " / Superficie : Diamantato | Riga | Smart repair |

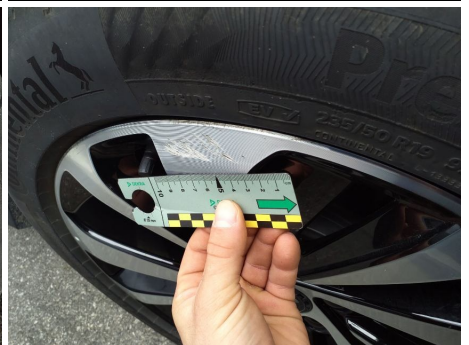
Cerchio in lega / Anteriore Destro / Riga

| 002 | <b>Cerchio in lega / Anteriore Destro</b><br>Diametro Cerchio/Pneumatico : 19 " / Superficie : Diamantato | Riga | Smart repair |

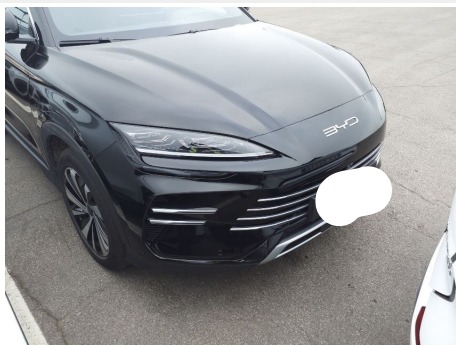
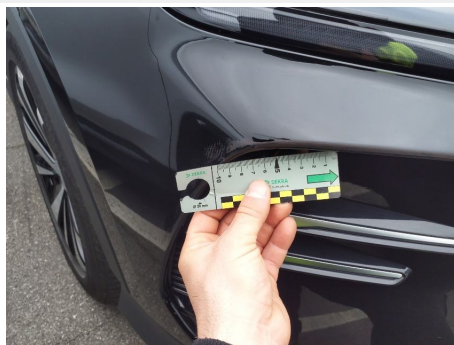
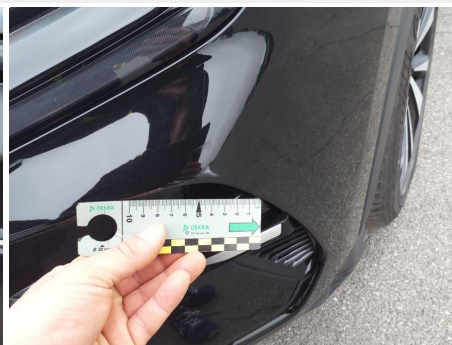
Paraurti / Anteriore / Riga

| 003 | <b>Paraurti / Anteriore</b> | Riga | Riparazione |

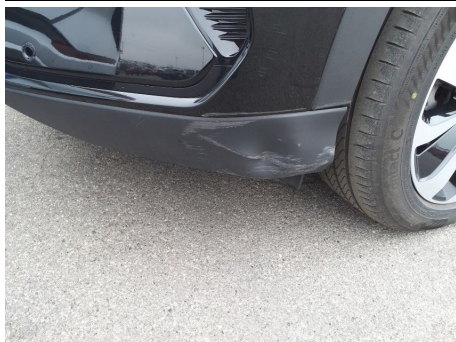
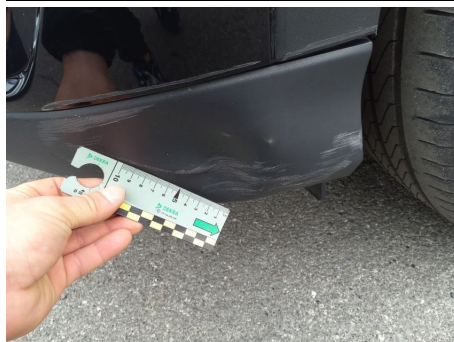
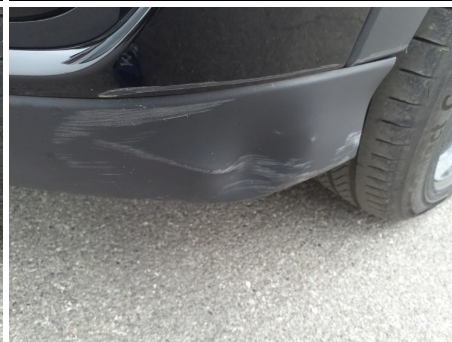
Modanatura paraurti / Anteriore Sinistro / Ammaccato vernice incisa

| 004 | <b>Modanatura paraurti / Anteriore Sinistro</b><br>Verniciato : No / Materiale : Plastica / Cromato : No | Ammaccato vernice incisa | Sostituzione |

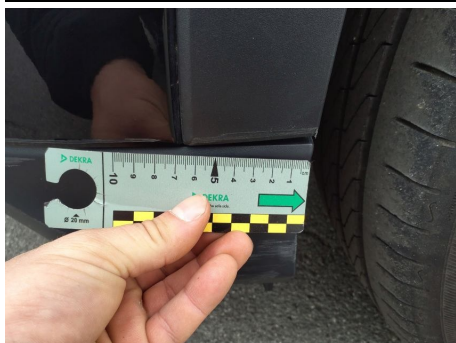
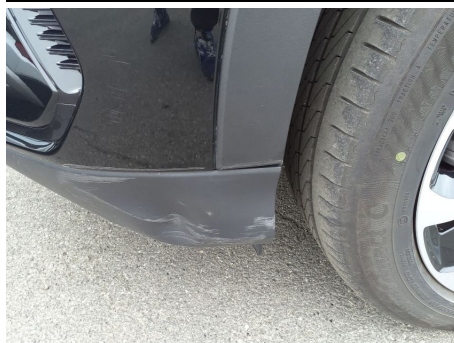
Modanatura parafrangente / Anteriore Sinistro / Riga

| 005 | <b>Modanatura parafrango / Anteriore Sinistro</b> | Riga | Riparazione |

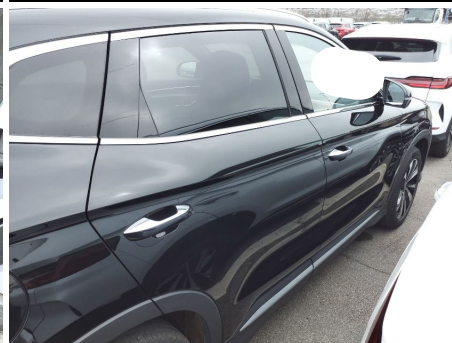
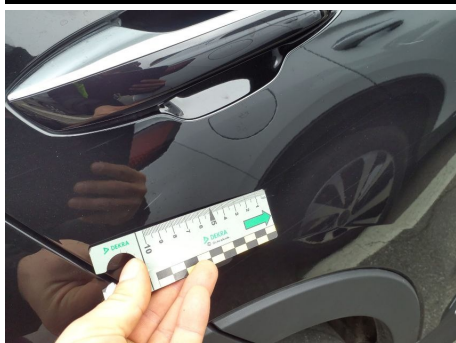
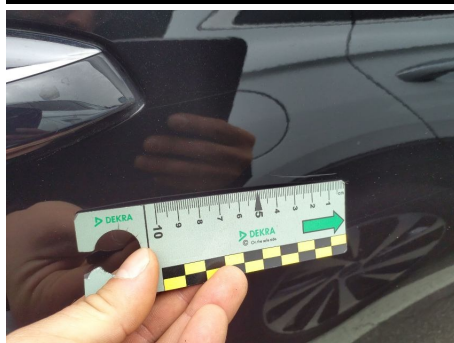
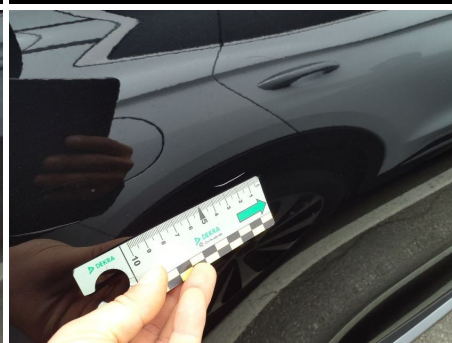
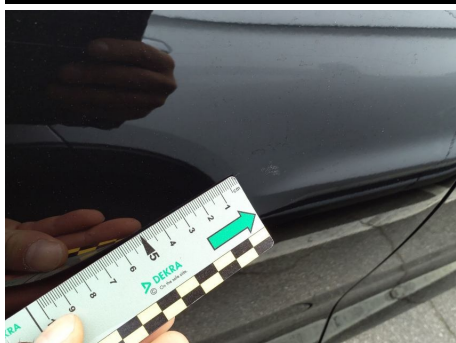
Porta / Posteriore Destra / Riga

| 006 | <b>Porta / Posteriore Destro</b> | Riga | Riparazione |

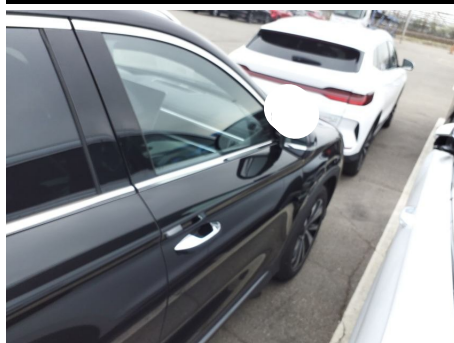
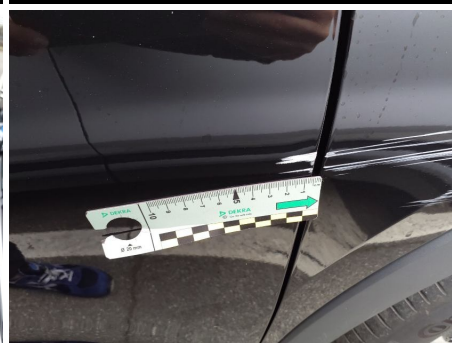
Porta / Anteriore Destra / Riga

| 007 | Porta / Anteriore Destro | Riga | Riparazione |

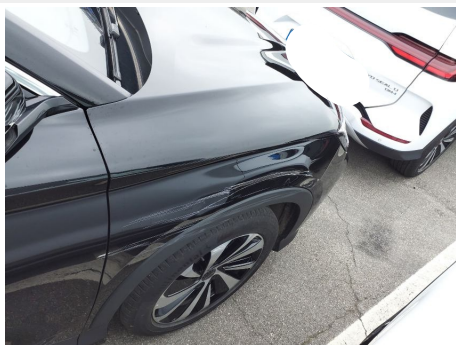
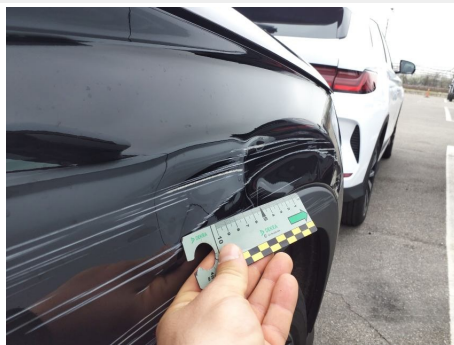
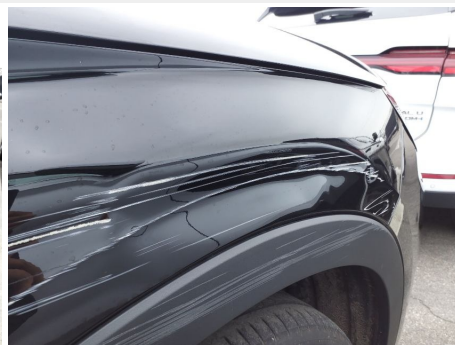
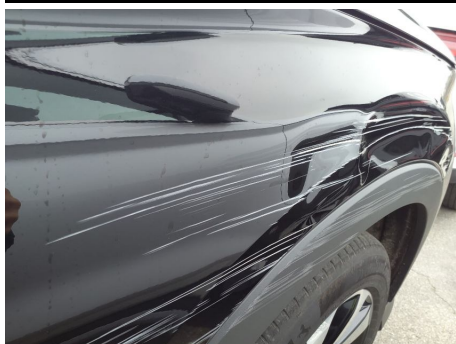
Parafango / Anteriore Destro / Ammaccato vernice incisa

| 008 | Parafango / Anteriore Destro | Ammaccato vernice incisa | Riparazione |

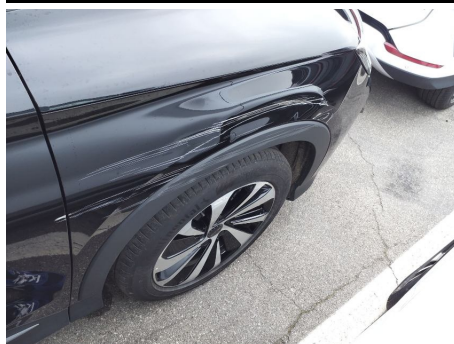
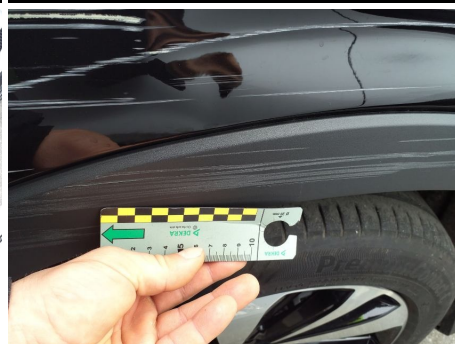
Modanatura parafango / Anteriore Destro / Scheggia

| 009 | Modanatura parafango / Anteriore Destro<br>Materiale : Plastica | Scheggia | Sostituzione |

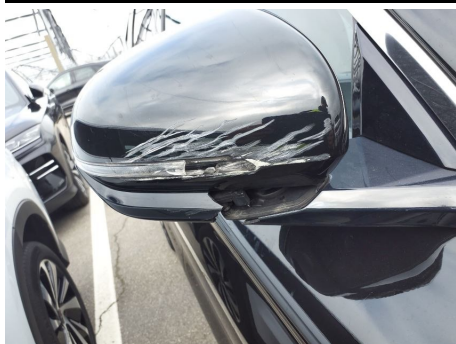
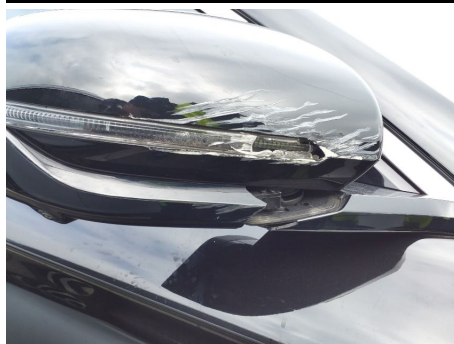
Retrovisore elettrico / Destro / Rotto

| 010 | Retrovisore elettrico / Destro | Rotto | Sostituzione |
