# Zustandsbericht/Minderwertgutachten-Leasing

Erstzulassung	19.04.2022	Letzte Zulassung	19.04.2022
Fahrzeugart	PKW	Hersteller	OPEL
Marke	OPEL	Typ / Verkaufsbez.	Corsa 1.2 Direct Injection Turbo Start/Stop Aut. GS Line
Aufbauart	Limousine	Türen	5
Sitzplätze	5	Fahrzeug-Ident.-Nr.	VXKUPHNSSN4139936
HSN / TSN	1889 / ABV	Schlüssel-Nr.	10011697
Km-Stand abgelesen	30640	Nächste HU §29 StVZO	04 / 2027
Energiequelle / Kraftstoff	Benzin	Zylinderanzahl	3 / Reihenmotor
Leistung (kW)	96	Hubraum (ccm)	1199
Schadstoffklasse:	EURO6;WLTP;AP;PI/CI; M, Antriebsart		Frontantrieb
	N1 I		
Getriebe / Gänge	Automatik / 8	Felgen	Leichtmetall
Farbe	TYPE HABILLAGE EXTERIEUR METALLISEE VERNIS / Perlcoloreffekt	Polster / Farbe	Kunstleder/Stoff / Schwarz

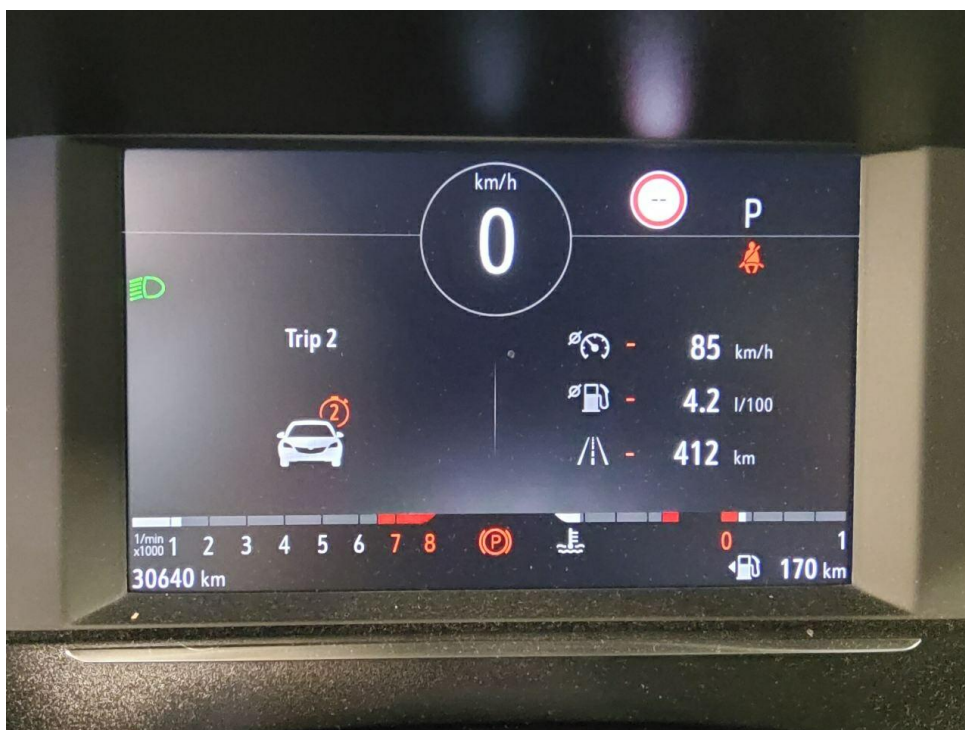
Bild 6 : Kombiinstrument (betriebsbereit) mit Km-Stand

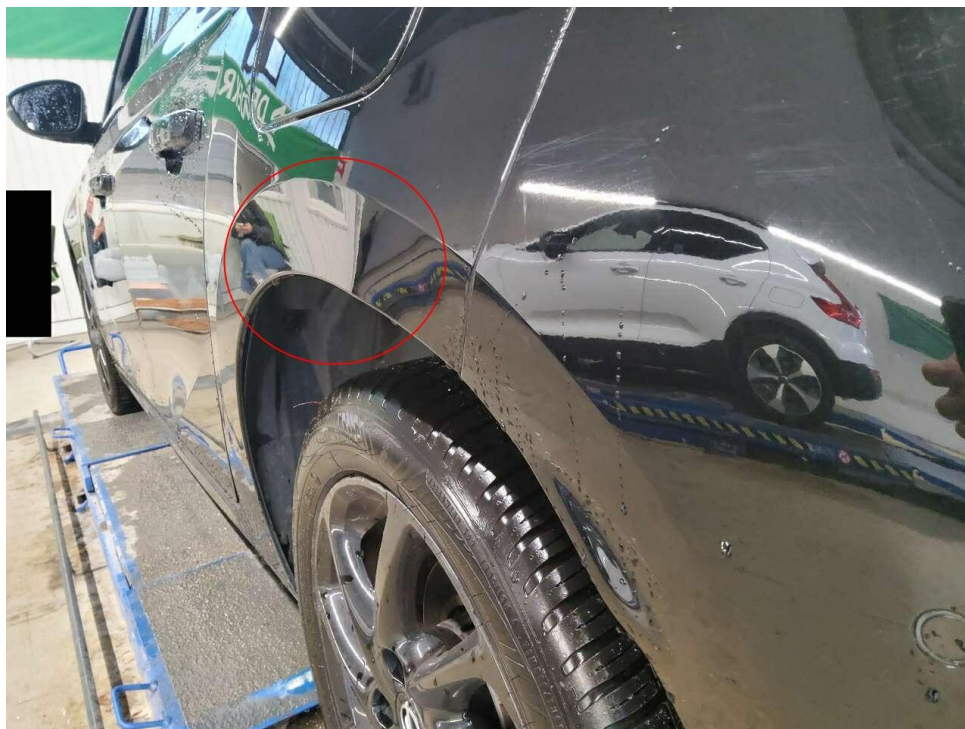
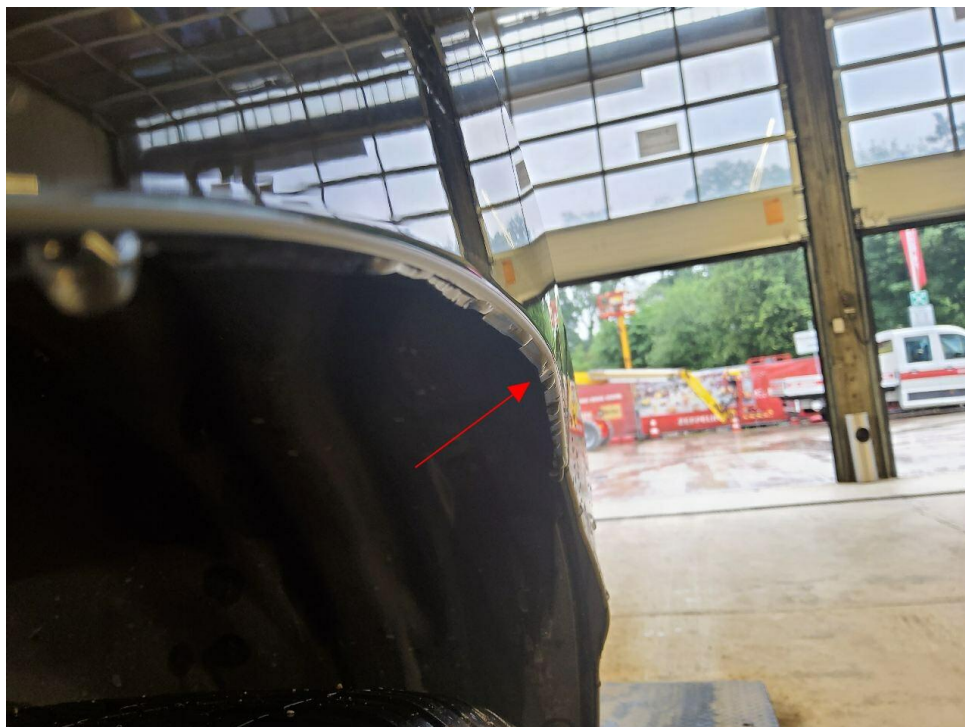
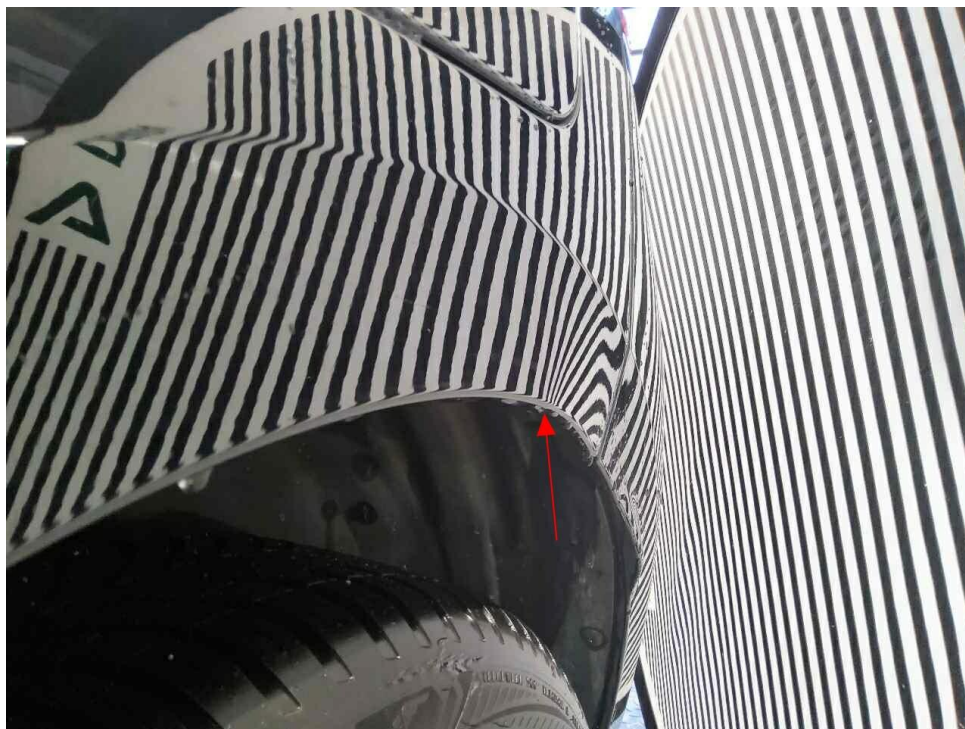
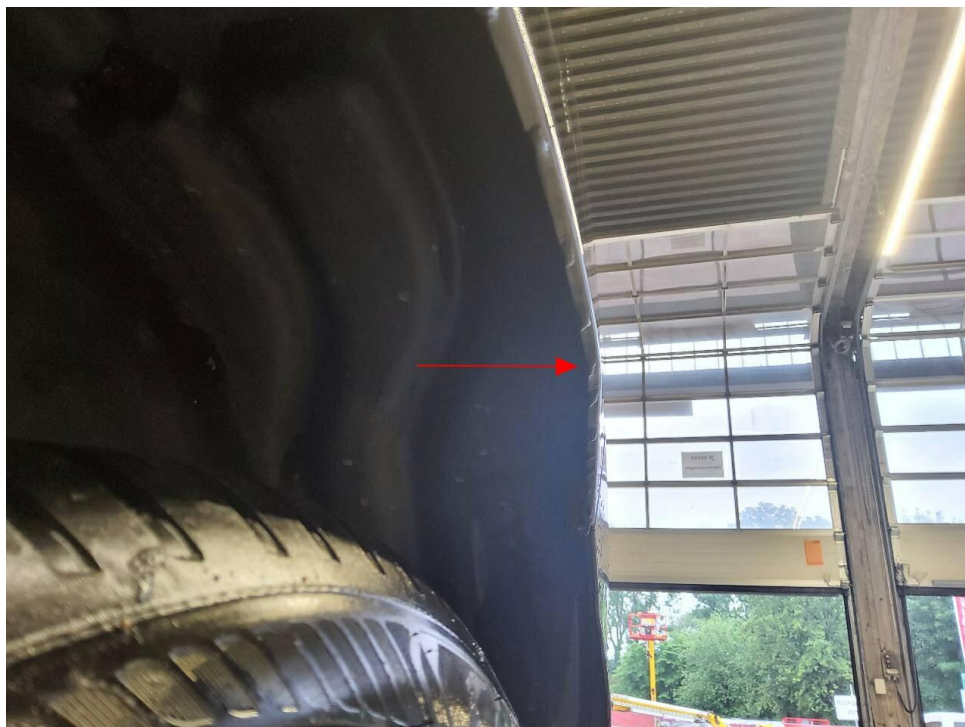
Bild 17 : Seitenteil hinten links, verformt, instandsetzen und lackieren mit Lackaufbau

Bild 18 : Seitenteil hinten links, verformt, instandsetzen und lackieren mit Lackaufbau

Bild 19 : Seitenteil hinten links, verformt, instandsetzen und lackieren mit Lackaufbau

Bild 20 : Seitenteil hinten links, verformt, instandsetzen und lackieren mit Lackaufbau

1. Seitenteil hinten links, verformt, instandsetzen und lackieren mit Lackaufbau (Bild 17, 18, 19, 20)
2. Motorhaube, eingedellt, instandsetzen und lackieren mit Lackaufbau (Bild 14, 15, 16)
