**Fahrzeug:** AUDI A6 45 TDI quattro S tronic sport Avant Kombi 5-türig 2967 ccm 245 PS / 180 KW Diesel 7-Gang Automatik

## Zustandsbericht / Minderwertgutachten

### Vorgang

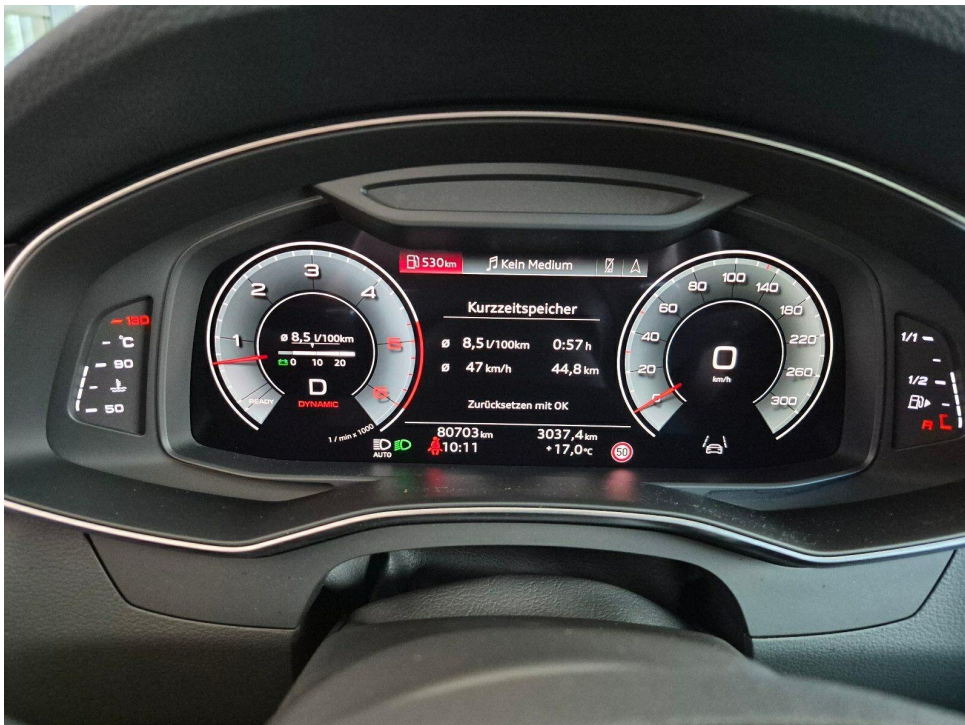
Bild 4 : Kombiinstrument (betriebsbereit) mit Km-Stand

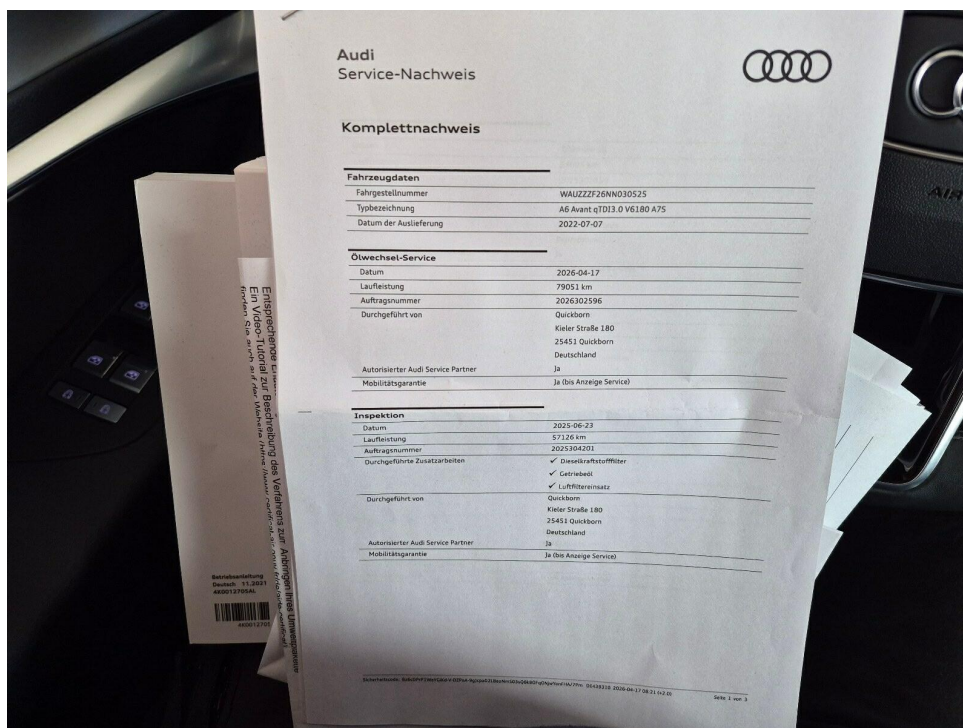
Bild 6 : letzter Service

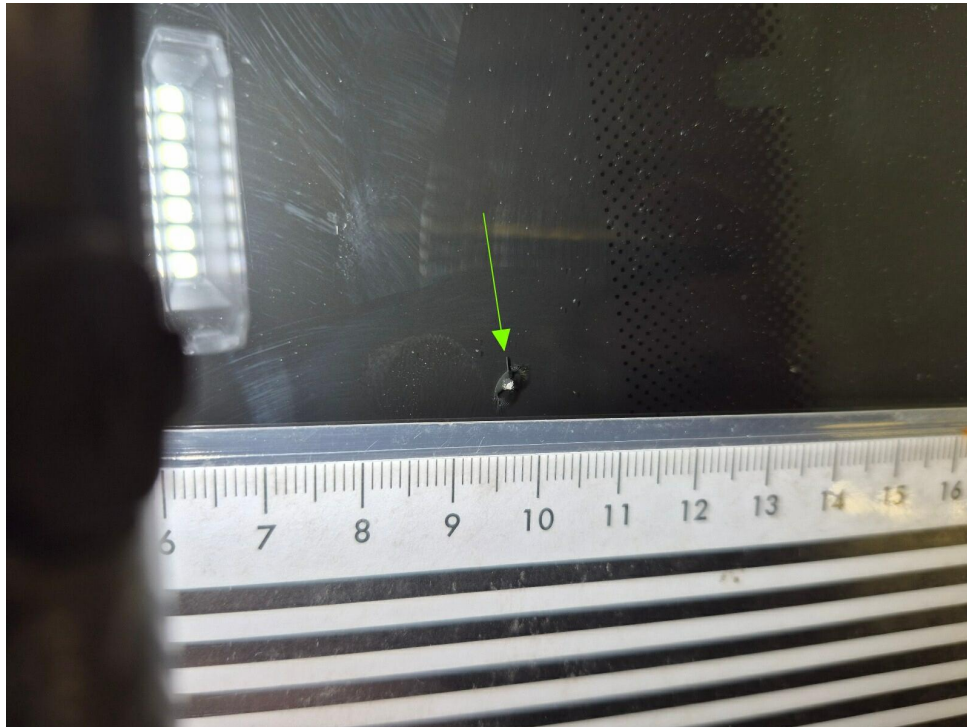
Bild 7 : Frontscheibe Steinschlag mit Rissbildung

| Bezeichnung des Schadens / Rep.-Weg | Rep.Kost<br>netto | brutto | Anrechn. | Minderwert in EUR<br>netto | brutto |
|---|---|---|---|---|---|
| 1. Frontscheibe Steinschlag mit Rissbildung, erneuern (Bild 7) | 1.247,90 | 1.485 | 100 | -1.247,90 | -1.485 |

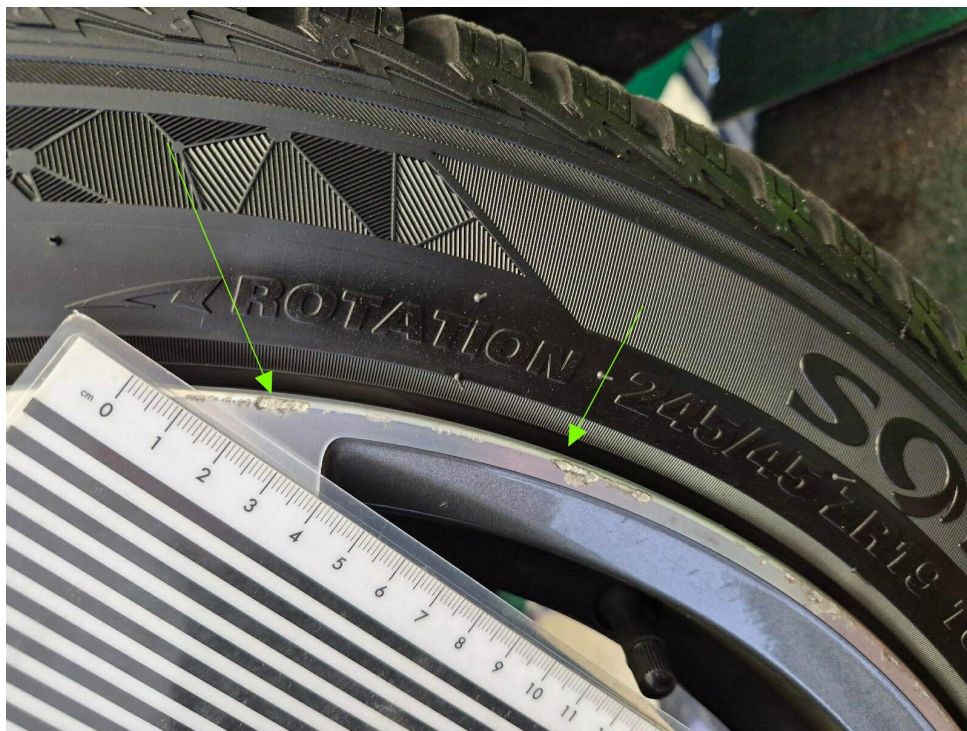
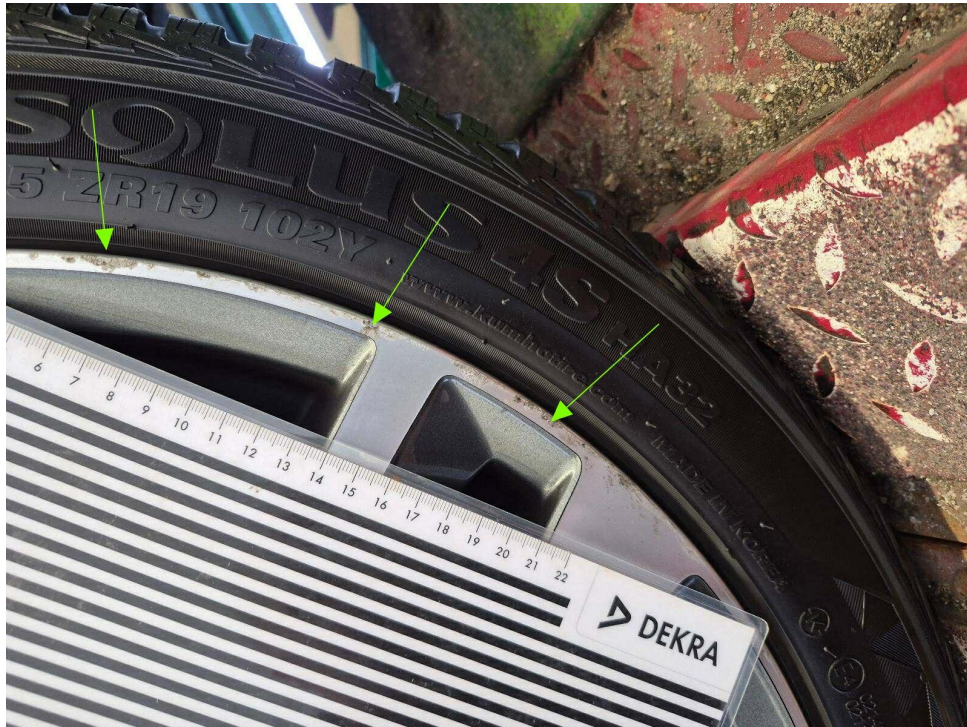
Bild 8 : Leichtmetallfelge vorne links Hochglanz verschrammt

Bild 9 : Leichtmetallfelge vorne links Hochglanz verschrammt

| Bezeichnung des Schadens / Rep.-Weg | Rep.Kost<br>netto | brutto | Anrechn. | Minderwert in EUR<br>netto | brutto |
|---|---|---|---|---|---|
| 3. Leichtmetallfelge vorne links Hochglanz verschrammt, erneuern (Bild 8, 9) | 832,77 | 991 | 100 | -832,77 | -991 |

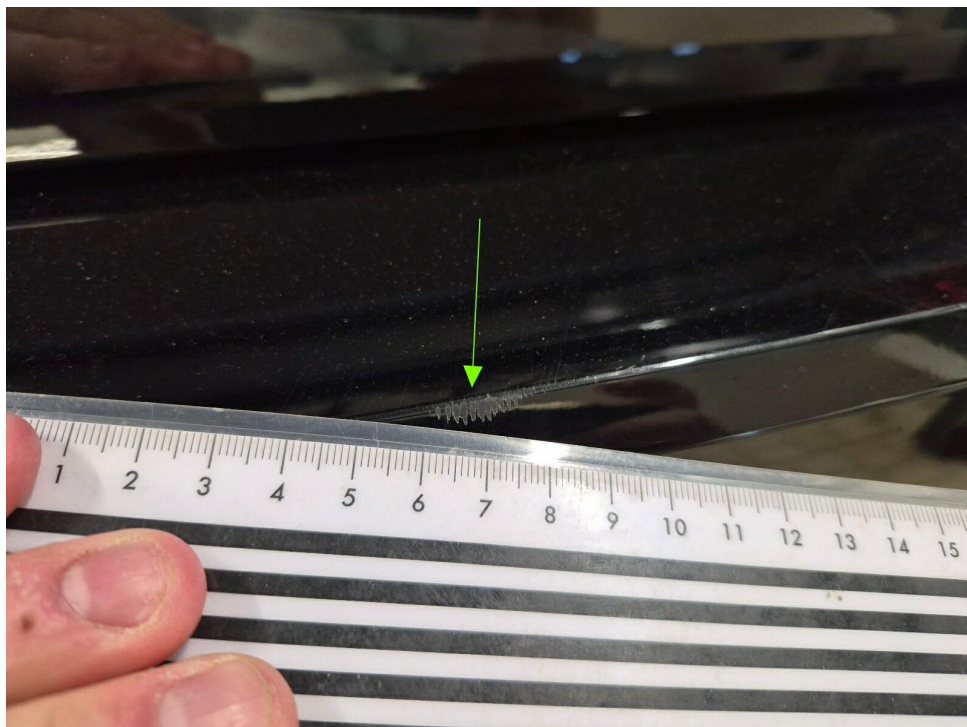
Bild 10 : Stoßfänger hinten verschrammt

| Bezeichnung des Schadens / Rep.-Weg | Rep.Kost<br>netto | brutto | Anrechn. | Minderwert in EUR<br>netto | brutto |
|---|---|---|---|---|---|
| 2. Stoßfänger hinten verschrammt, smart repair (Bild 10) | 168,07 | 200 | 100 | -168,07 | -200 |

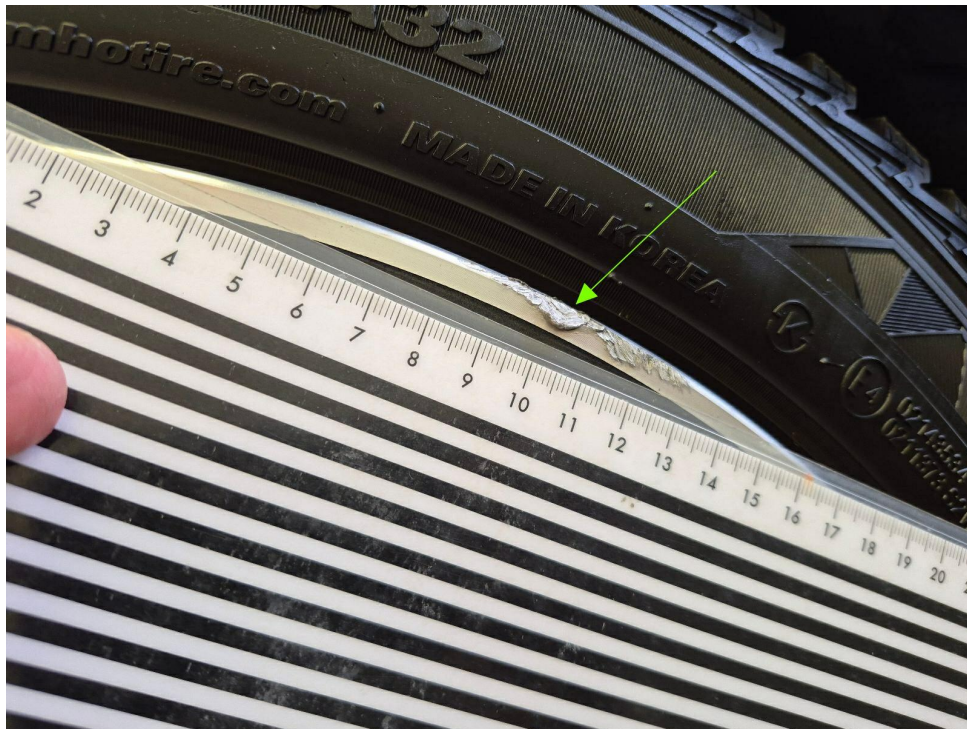
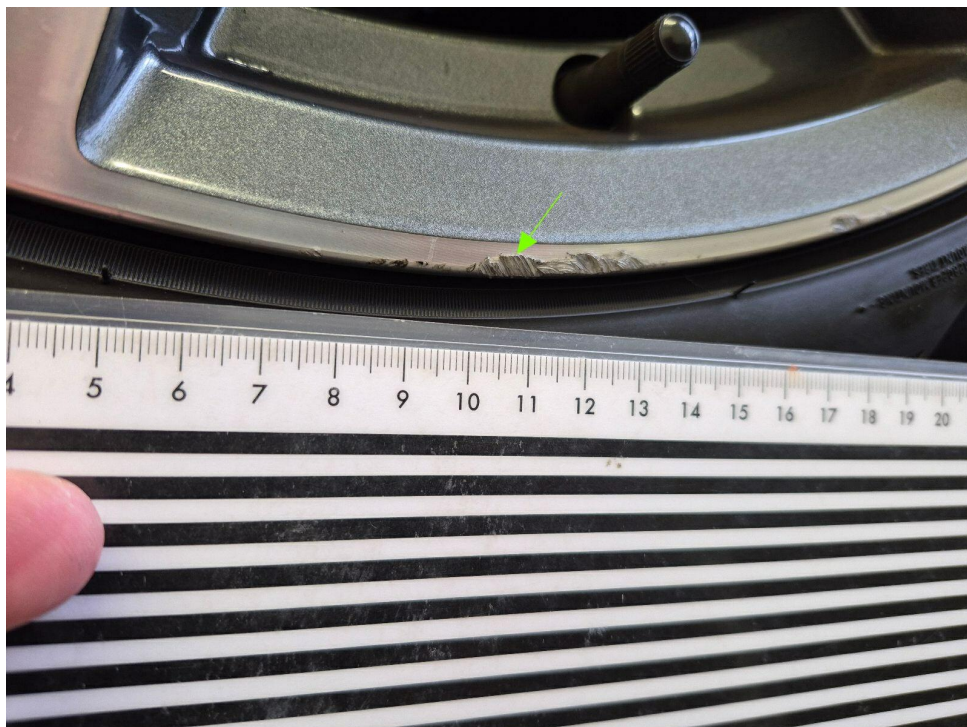
Bild 11 : Leichtmetallfelge vorne rechts Hochglanz verschrammt

Bild 12 : Leichtmetallfelge vorne rechts Hochglanz verschrammt

| Bezeichnung des Schadens / Rep.-Weg | Rep.Kost<br>netto | brutto | Anrechn. | Minderwert in EUR<br>netto | brutto |
|---|---|---|---|---|---|
| 4. Leichtmetallfelge vorne rechts Hochglanz verschrammt, erneuern (Bild 11, 12) | 832,77 | 991 | 100 | -832,77 | -991 |
