INFORME DE INSPECCIÓN

VEHÍCULO 6892NDR / WBA21EF0905364332 / 5364332

Marca:	BMW	Combustible:	ELECTRICO
Modelo:	X1 xDrive25e U11	Transmisión:	NO DETERMINADO
Versión:	X1 xDrive25e U11	Color:	NO DETERMINADA
Tapicería:	NO DETERMINADA	Kilómetros:	21.473

Tipo Inspección:	COMERCIAL	Ubicación Inspección:	BAL CIEMPOZUELOS
Fecha Inspección:	16/02/2026	RaC:	EUROPCAR
Comentarios:	VH EQUIPA CABLE DE CARGA RÁPIDA VH INDICA PRESIÓN DE NEUMÁTICO BAJA VH EQUIPA NEUMÁTICOS MARCA NEXEN

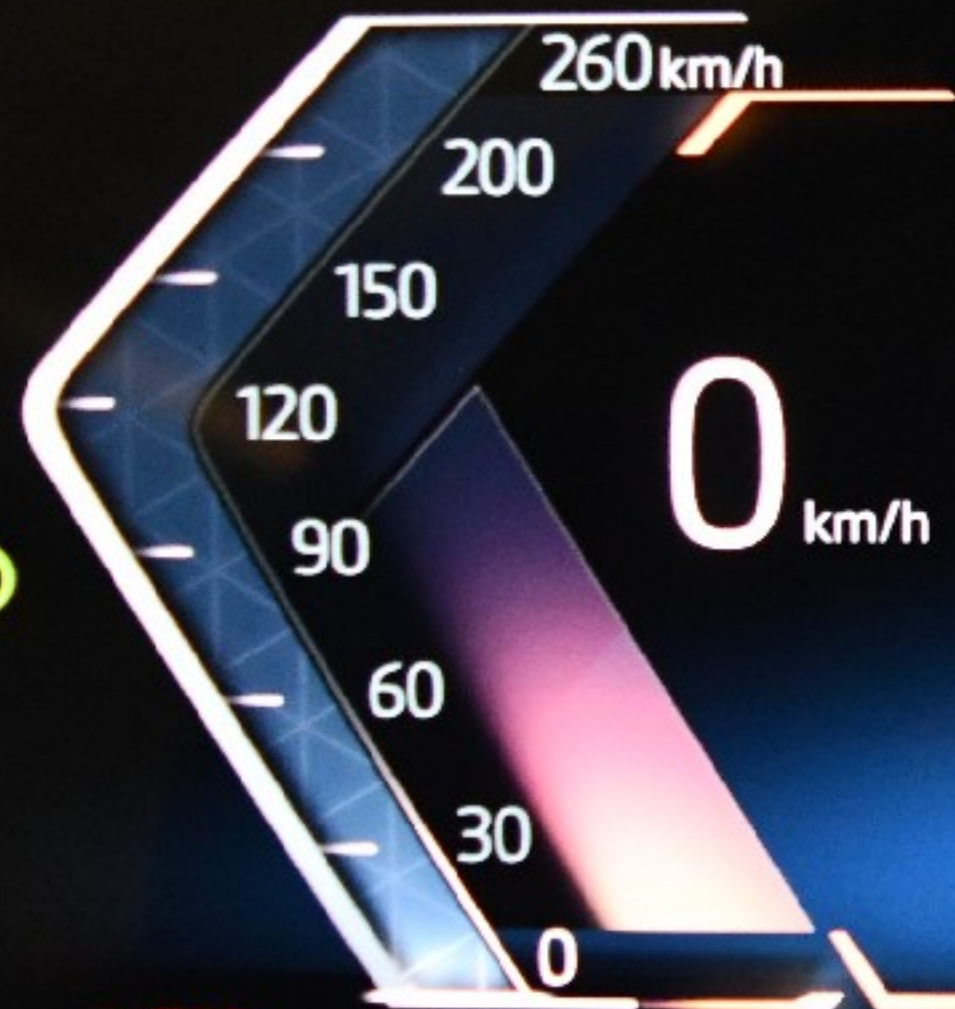
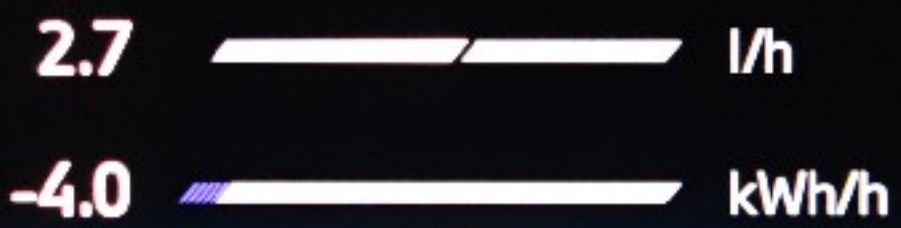
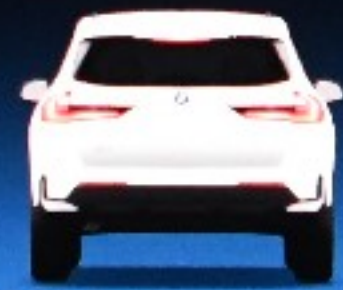
Total 21473 km •→| 1839.2 km

⚠ Puerta abierta. ⚠

Pérdida pres. neum. Deténg. con cuidado

Nivel de líquido de lavado muy bajo.

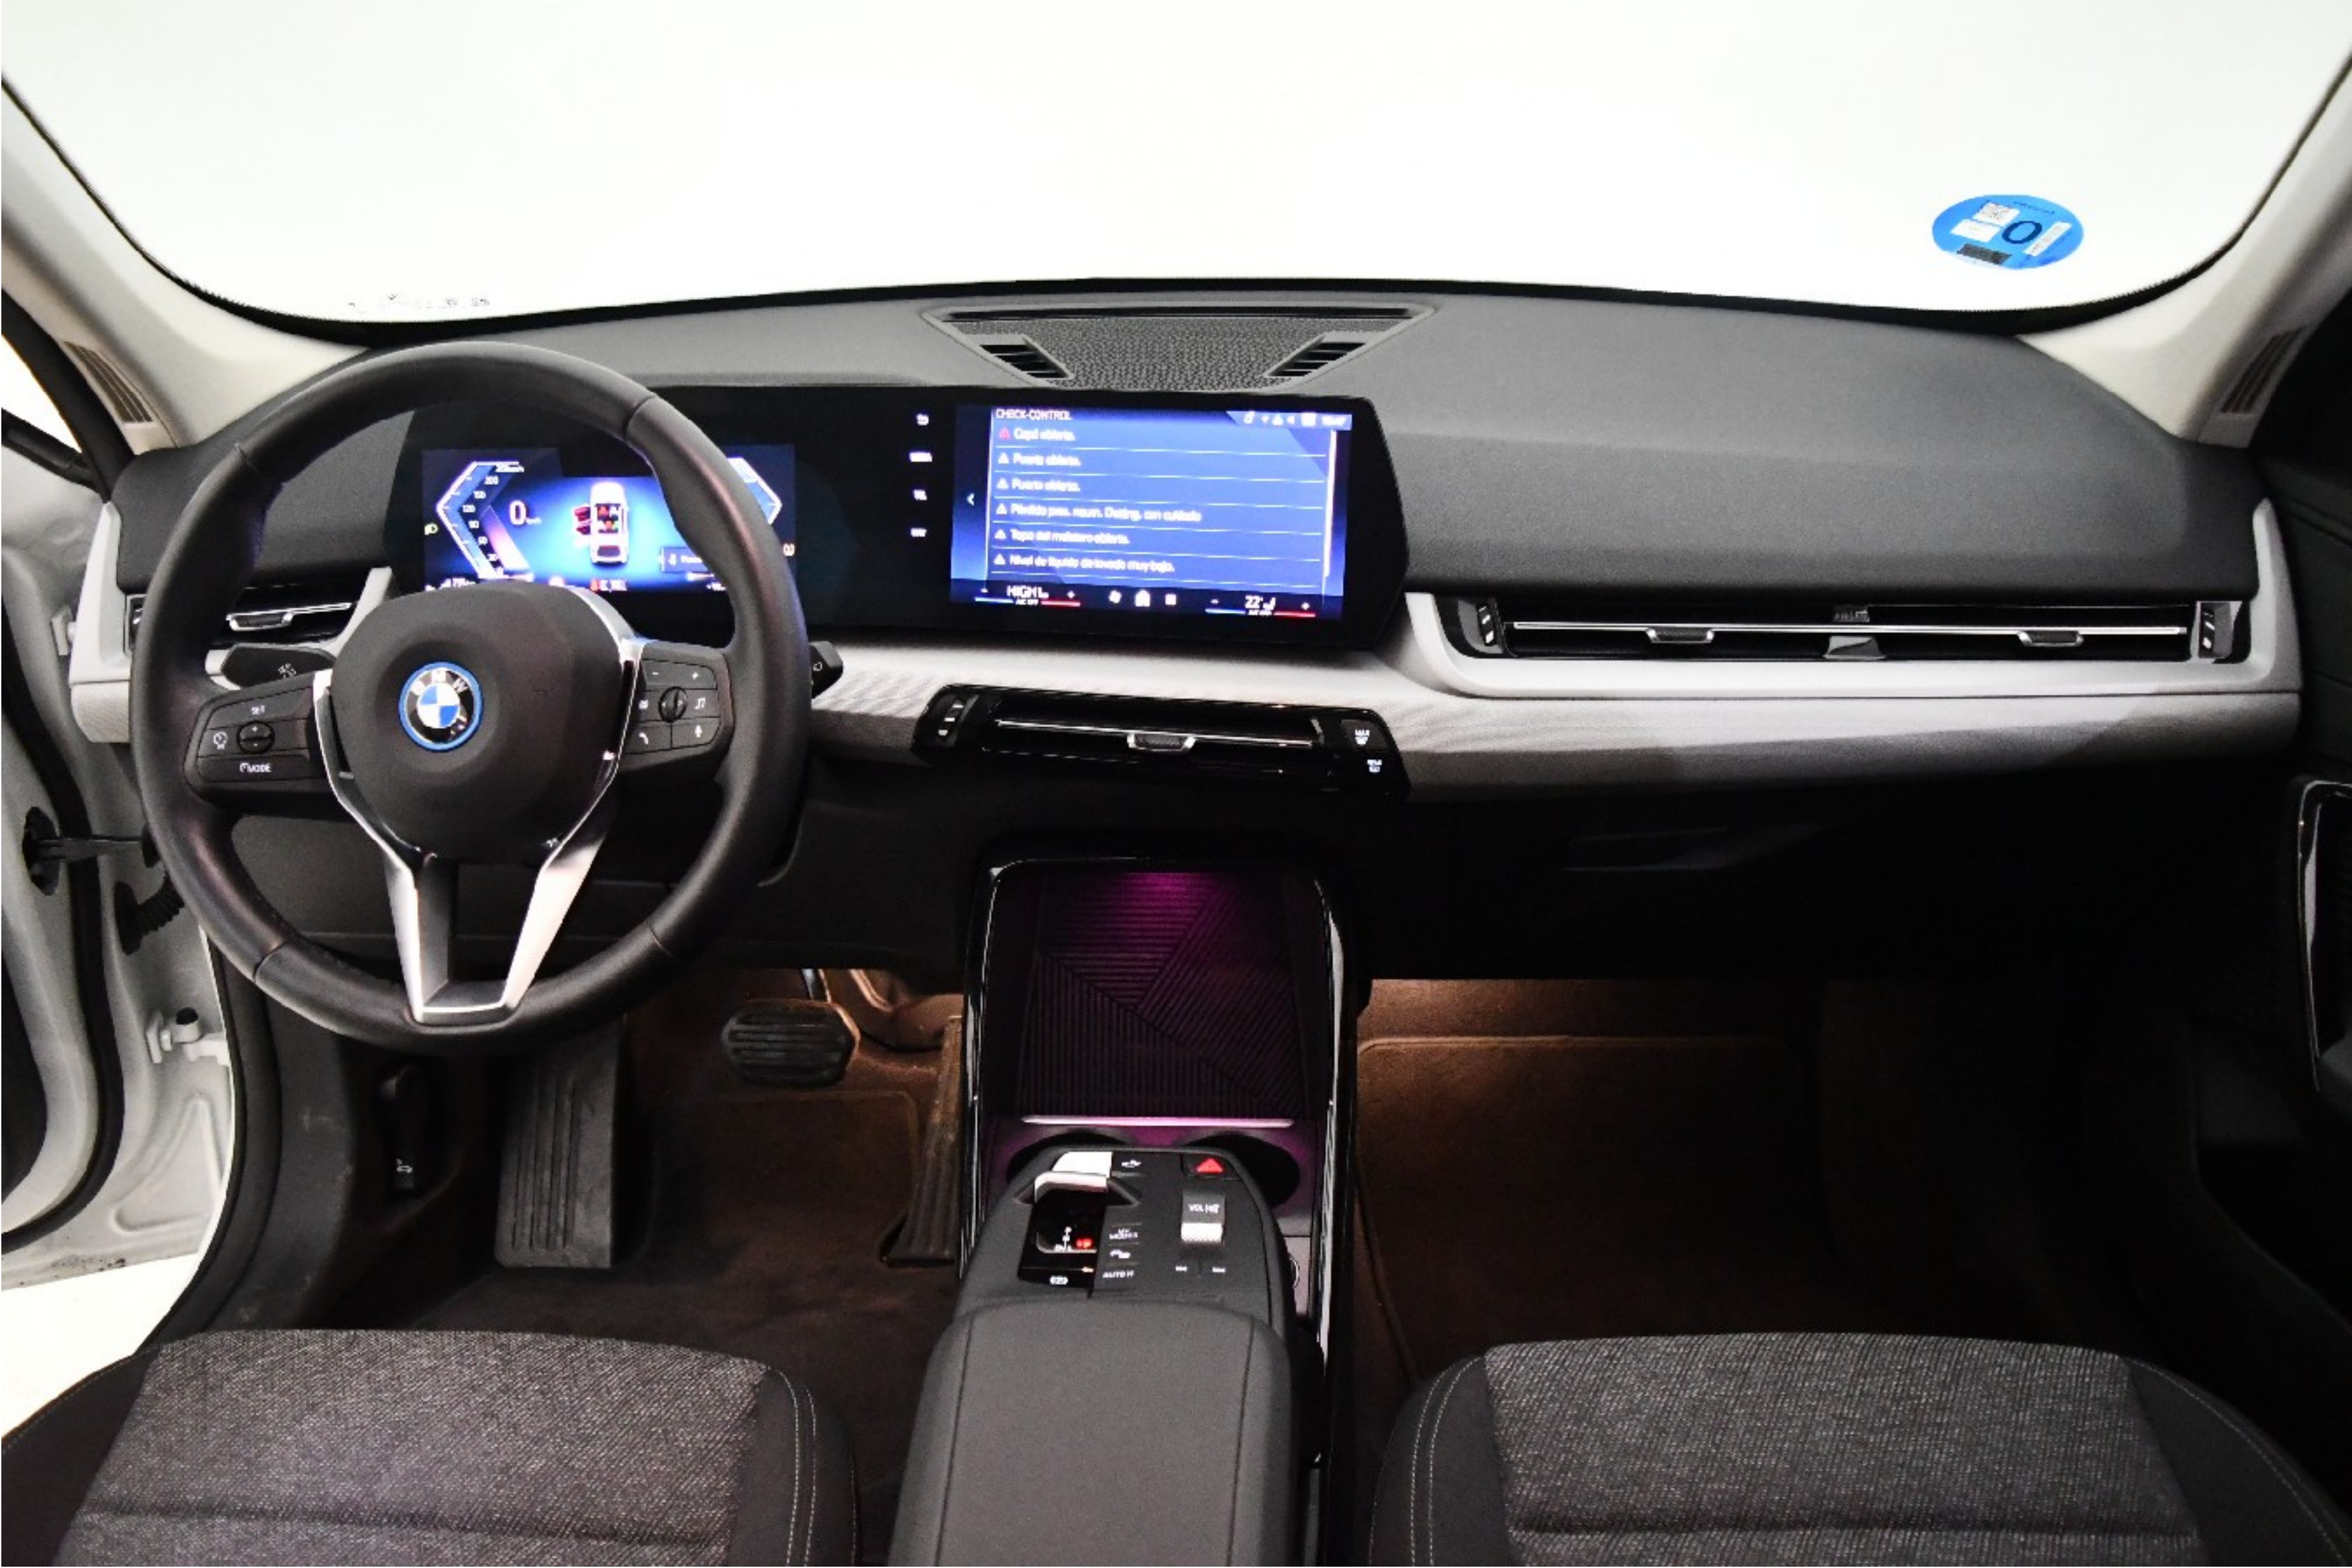
CHECK-CONTROL

- ▲ Capó abierto.
- ▲ Puerta abierta.
- ▲ Puerta abierta.
- ▲ Frenillo pres. man. Disting. con sustento
- ▲ Tipo del motor abierto.
- ▲ Nivel de líquido de frenos muy bajo.

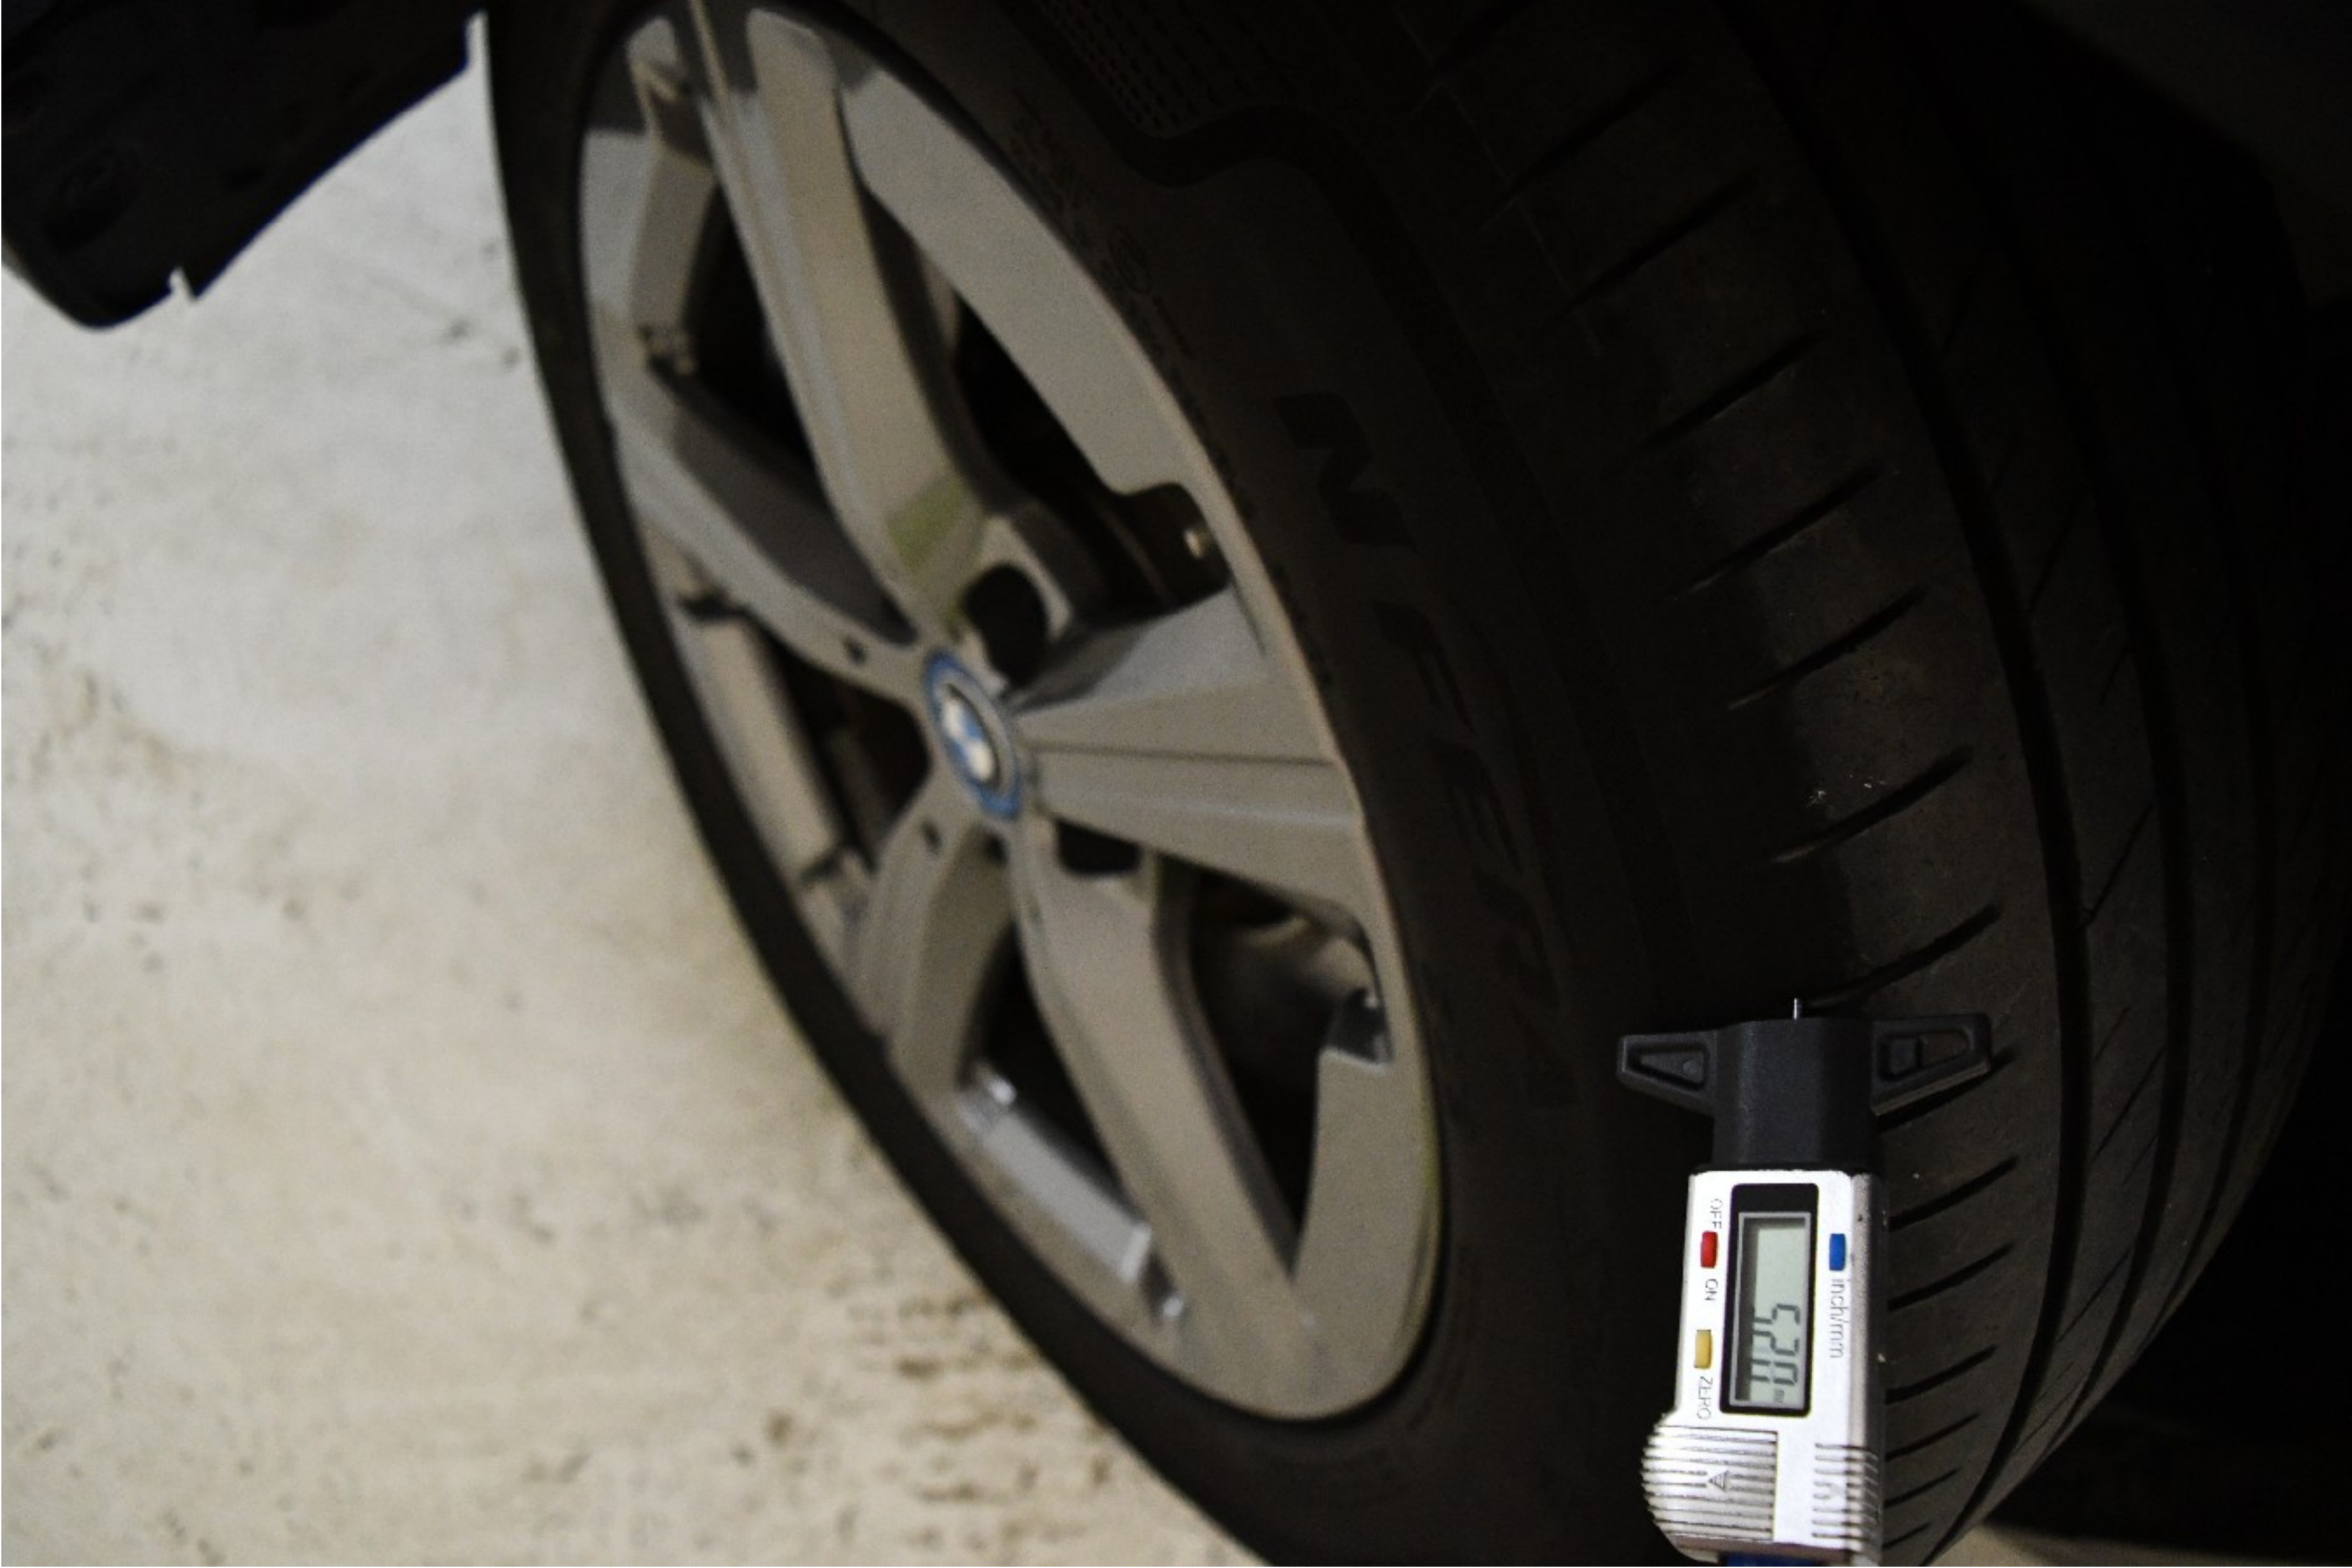
5.27

inch/mm

6. Neumático dl iz - Nexen N Fera Sport	-	REEMPLAZAR	0.29 h.			0,00	114,32	10,00	114,05 €
7. Neumático dl dr - Nexen N Fera Sport	-	REEMPLAZAR	0.29 h.			0,00	114,32	10,00	114,05 €

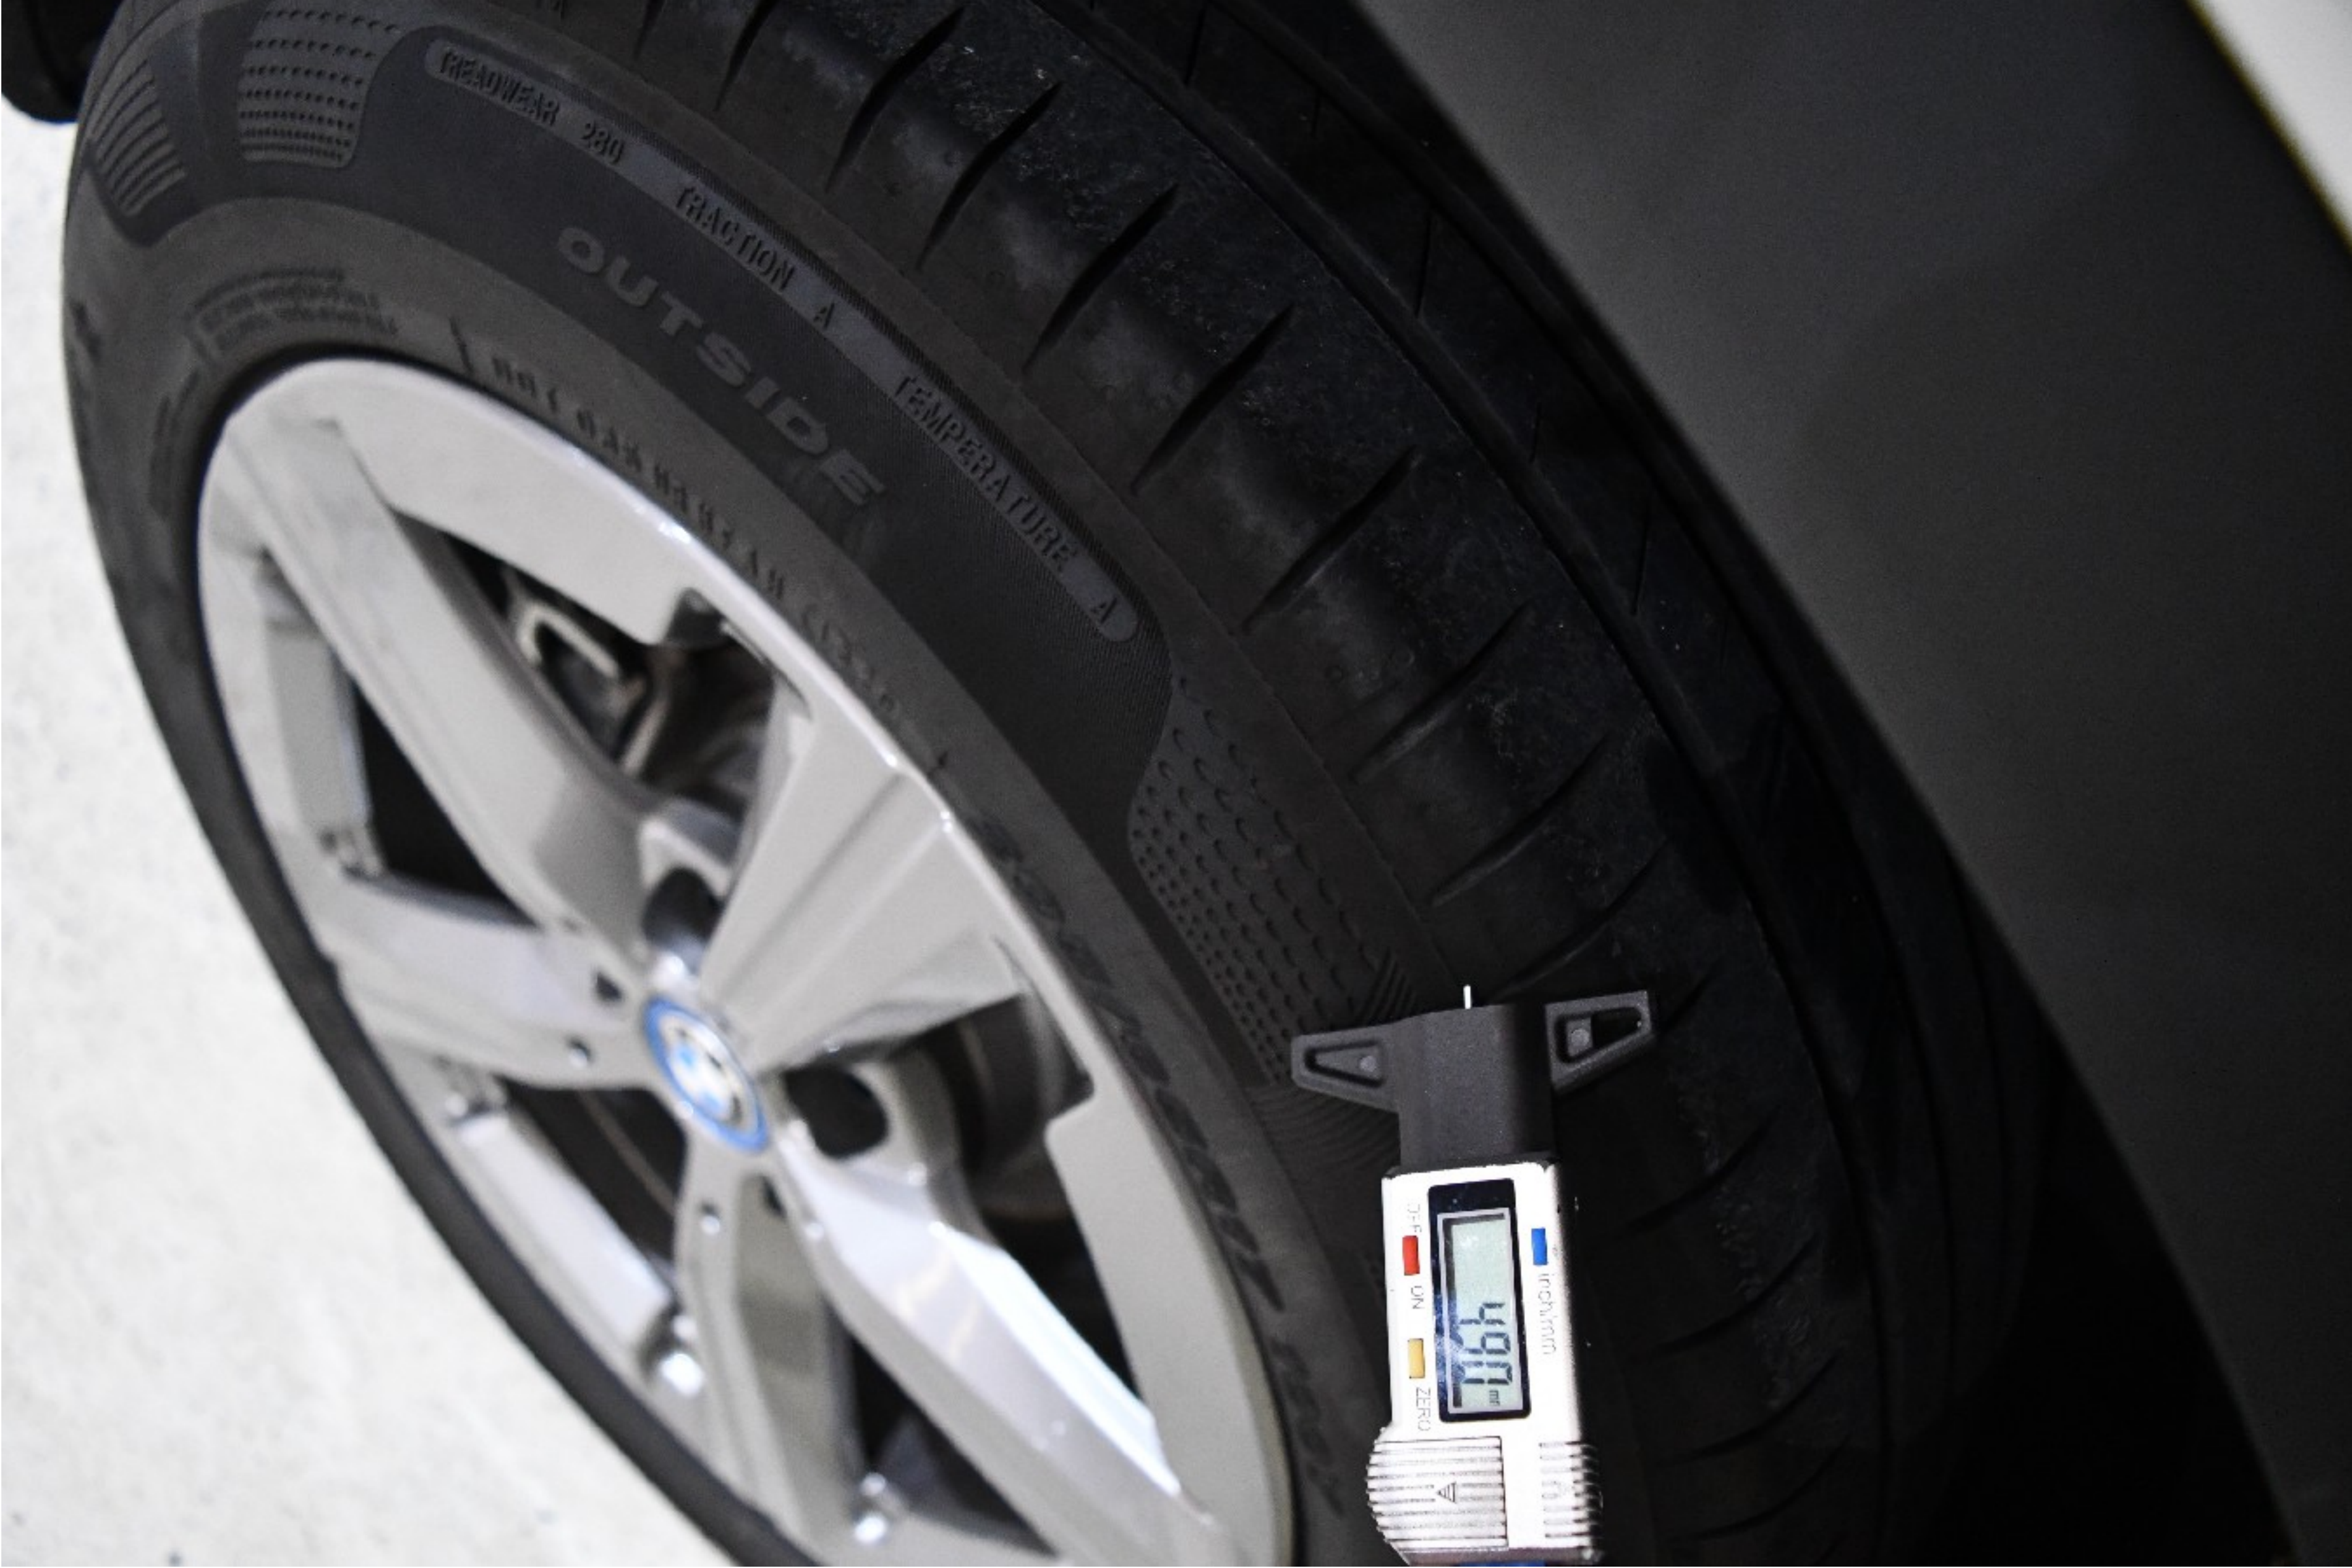
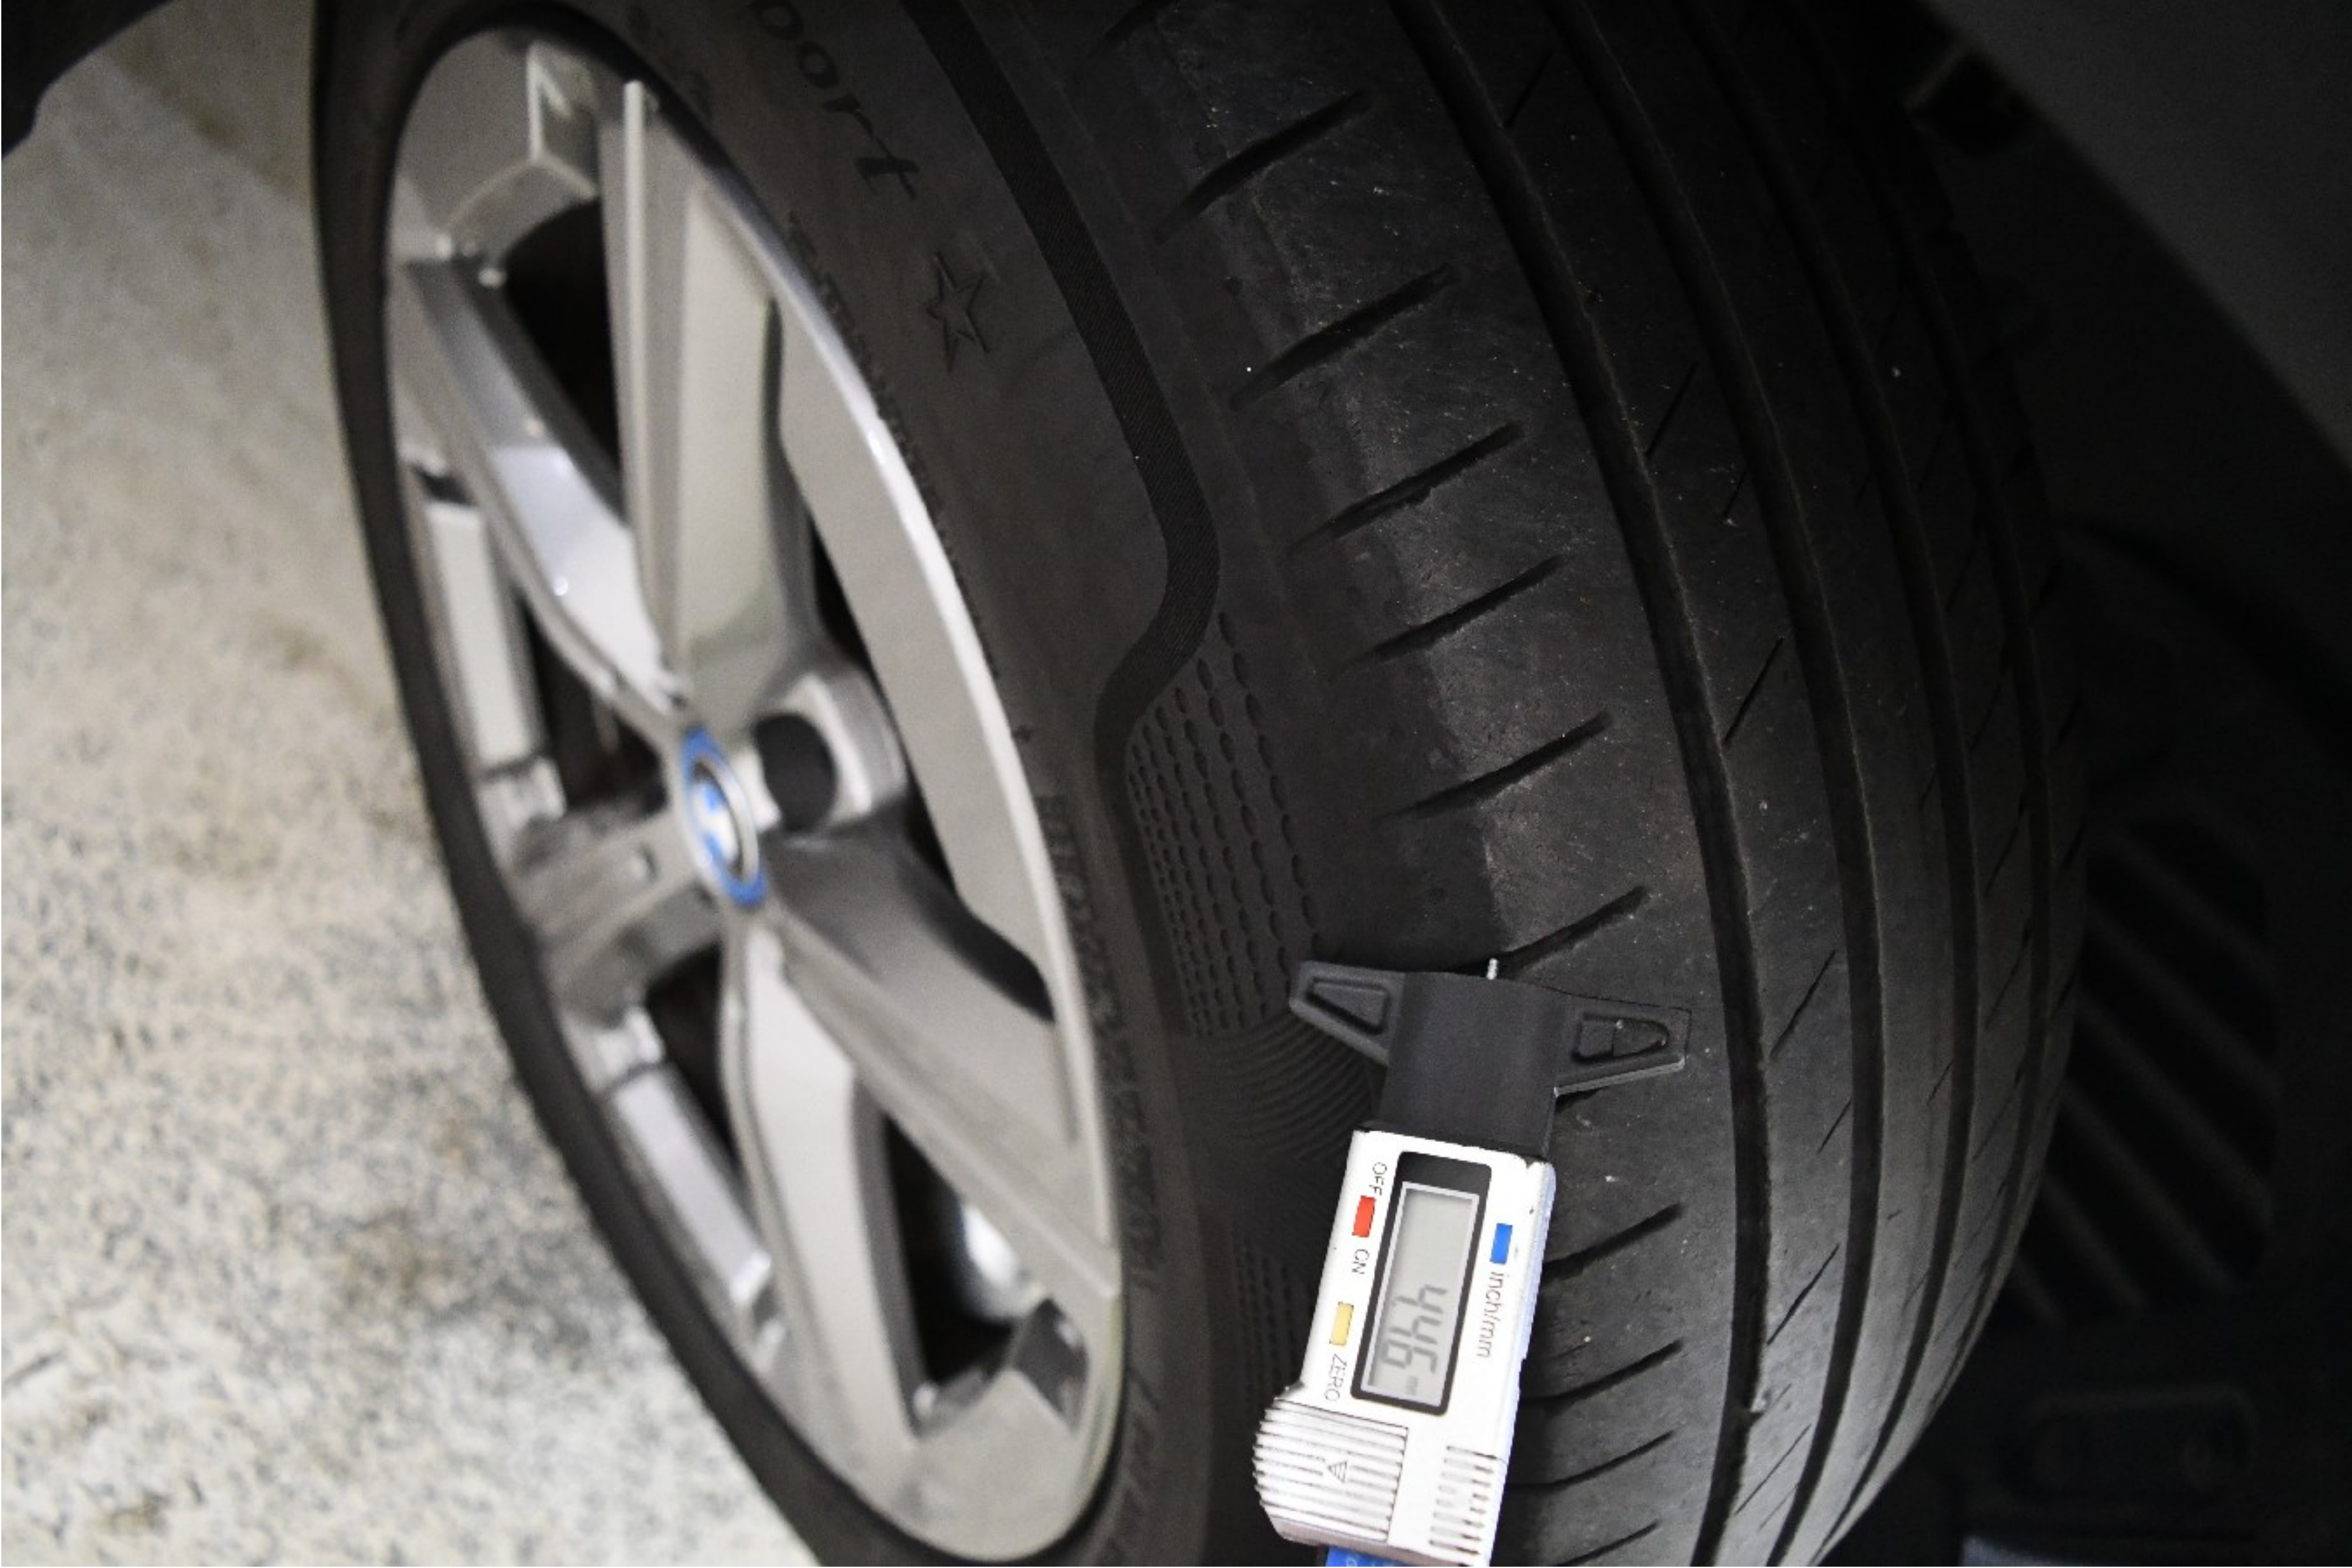
READYWEAR 230

4.97 mm
