G-ÜBEREINSTIMMUNGSBESCHEINIGUNG  
FÜR VOLLSTÄNDIGE FAHRZEUGE

# Zustandsbericht / Minderwertgutachten

| Typ / Verkaufsbez. | Tourneo Custom 320 L1H1 | Aufbauart | Kleinbus |

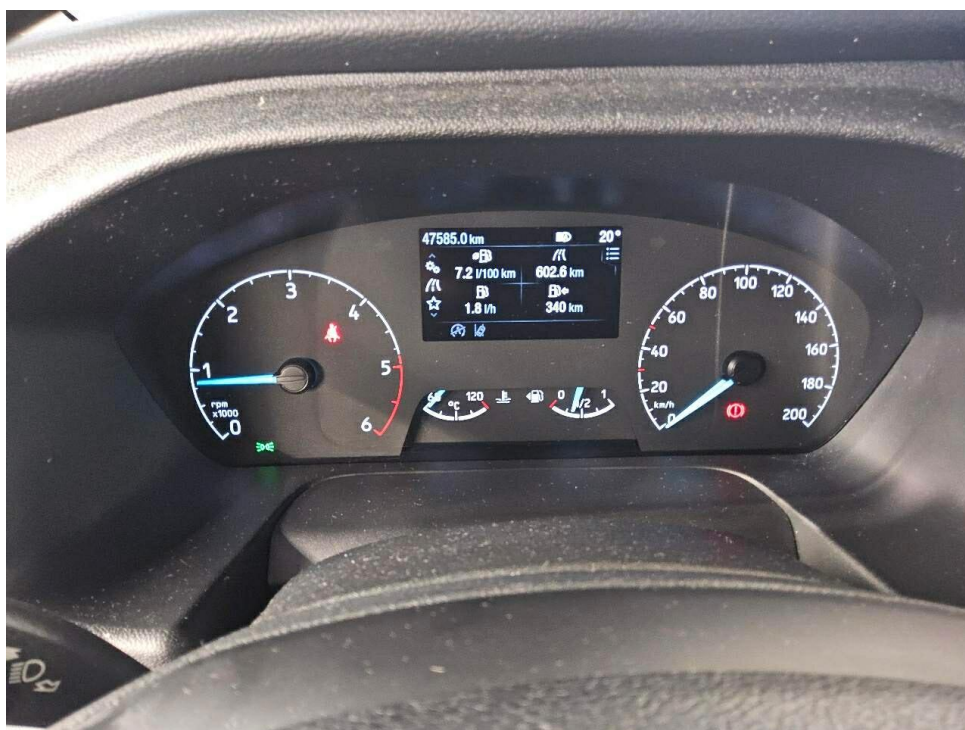
Bild 6 : Kombiinstrument (betriebsbereit) mit Km-Stand

| Schlüssel-Nr. | 20215125 | Km-Stand abgelesen | 47585 |

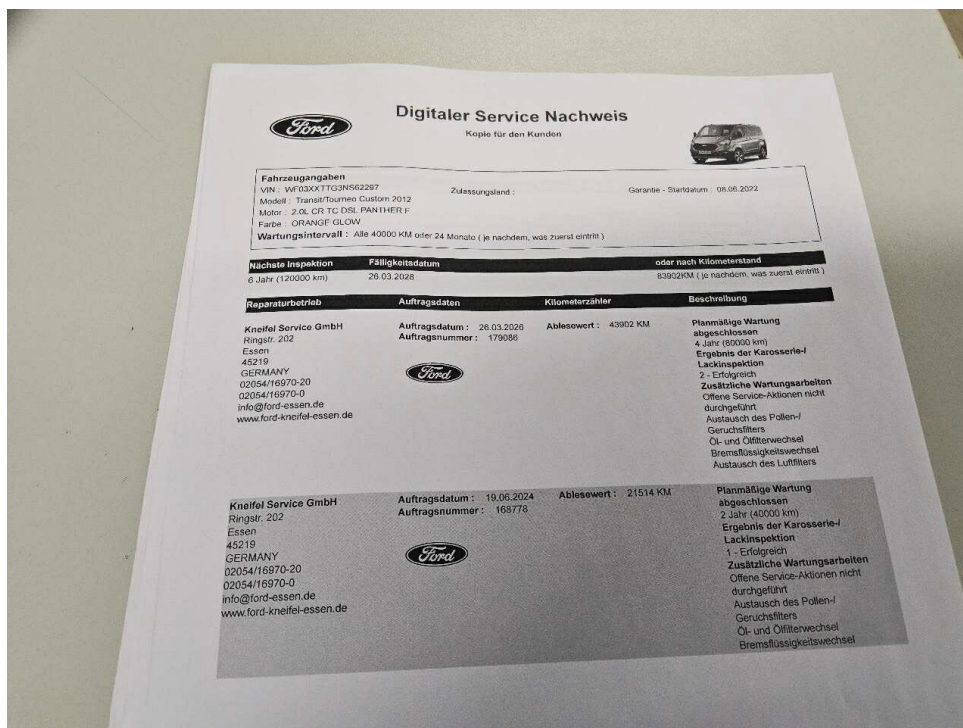
Bild 13 : Wartungsnachweis

Wartungsnachweis: digital  
 letzte Wartung: am 26.03.2026 bei Kilometerstand 43.902  
 bis Wartung verbleiben: 30.000 km (zum Besichtigungszeitpunkt)

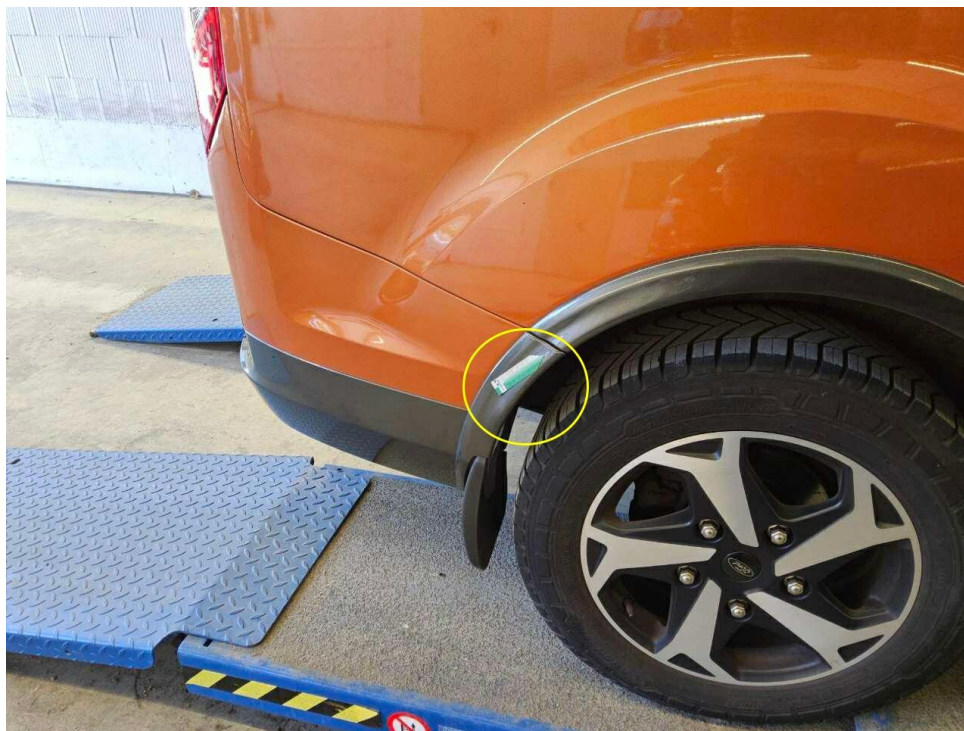
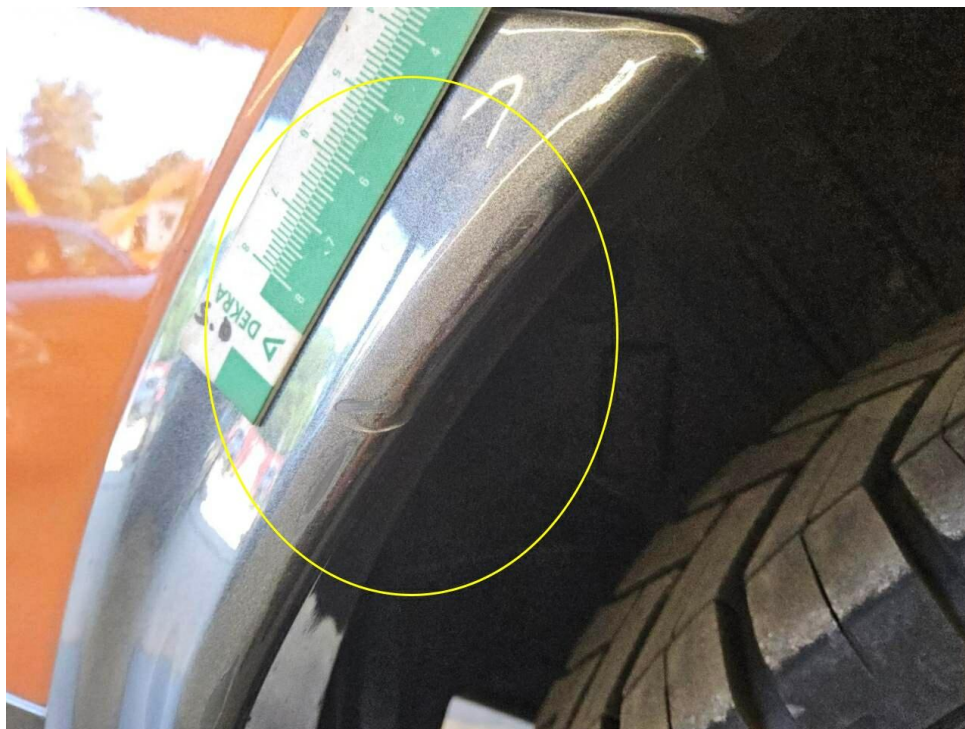
Bild 14 : Stoßfänger hinten Rammschutzleiste rechts Lackierung, zerkratzt, smart repair

Bild 15 : Stoßfänger hinten Rammschutzleiste rechts Lackierung, zerkratzt, smart repair

1. Tür hinten rechts Lackierung, zerkratzt, smart repair (Bild 29, 30)
2. Seitenteil hinten links, eingedellt, instandsetzen und lackieren mit Lackaufbau (Bild 20, 21)
3. Stoßfänger hinten Rammschutzleiste rechts Lackierung, zerkratzt, smart repair (Bild 14, 15)
4. Stoßfänger vorne Lackierung, zerkratzt, smart repair (Bild 24, 25)

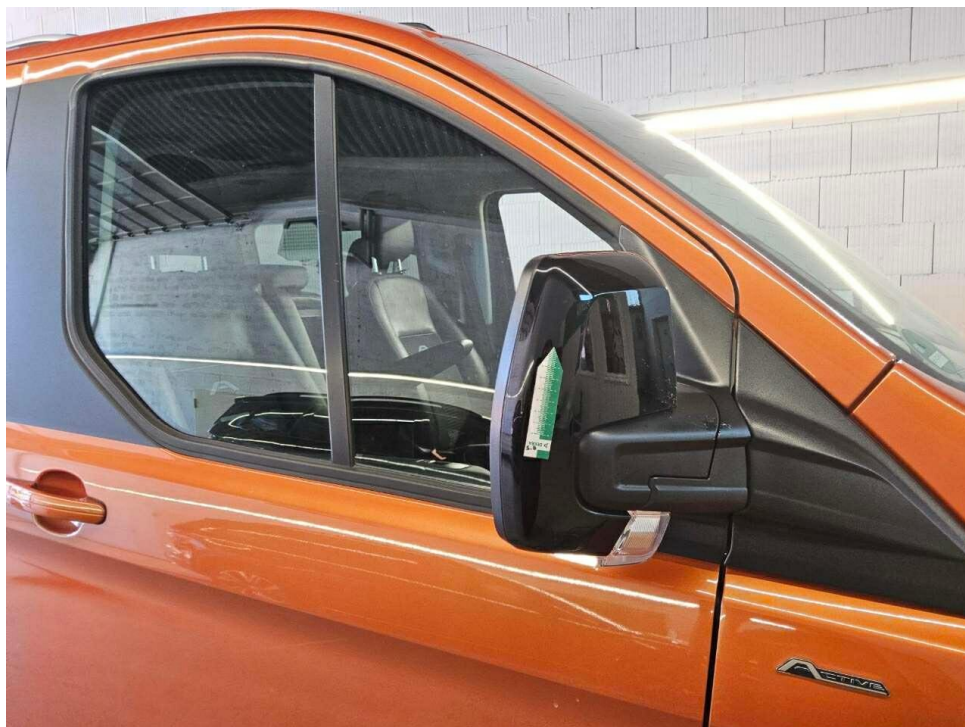
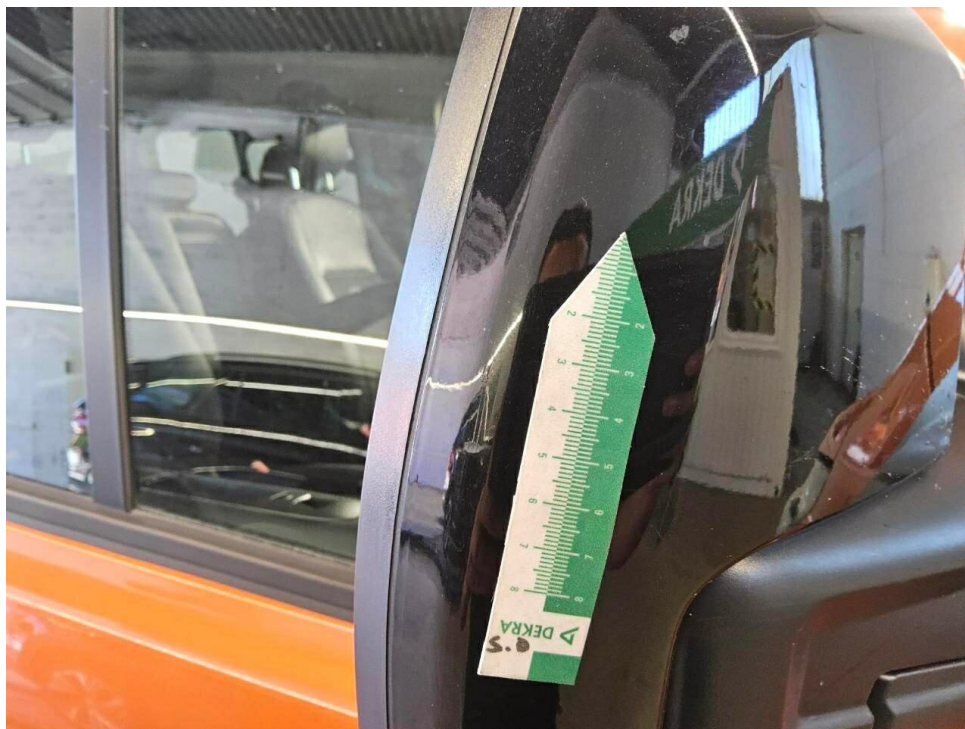
Bild 16 : Außenspiegel rechts Lackierung, Steinschlag, Gebrauchsspur

Bild 17 : Außenspiegel rechts Lackierung, Steinschlag, Gebrauchsspur

Folgende Schäden sind in Anbetracht des Alters, der Laufleistung und dem Einsatzzweck als Gebrauchsspur einzustufen.

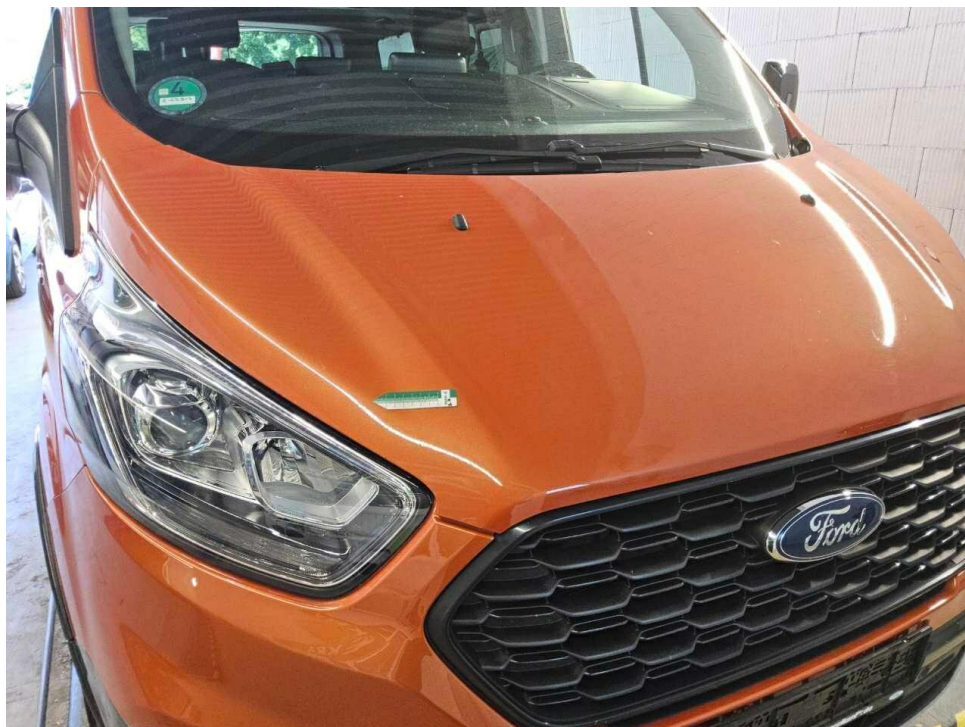
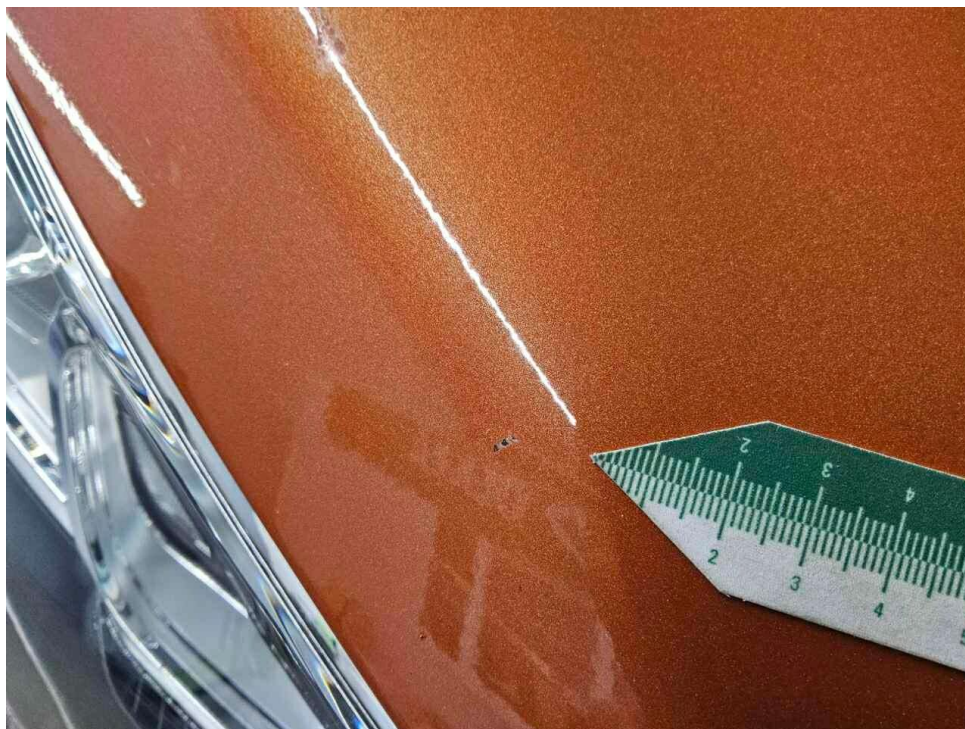
Bild 18 : Motorhaube Lackierung, Steinschlag, Gebrauchsspur

Bild 19 : Motorhaube Lackierung, Steinschlag, Gebrauchsspur

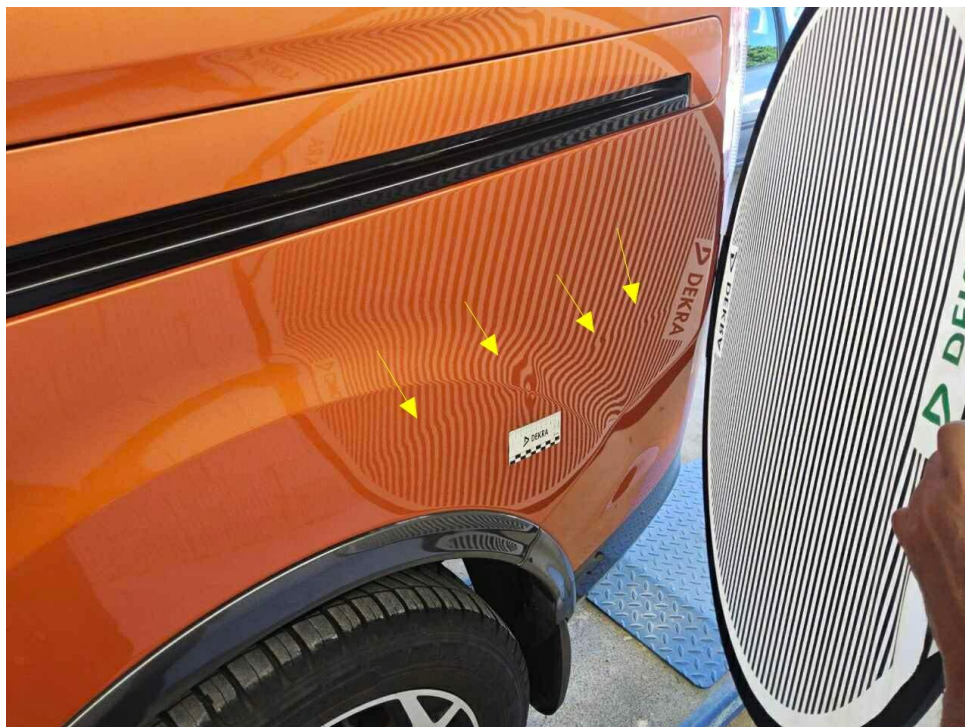
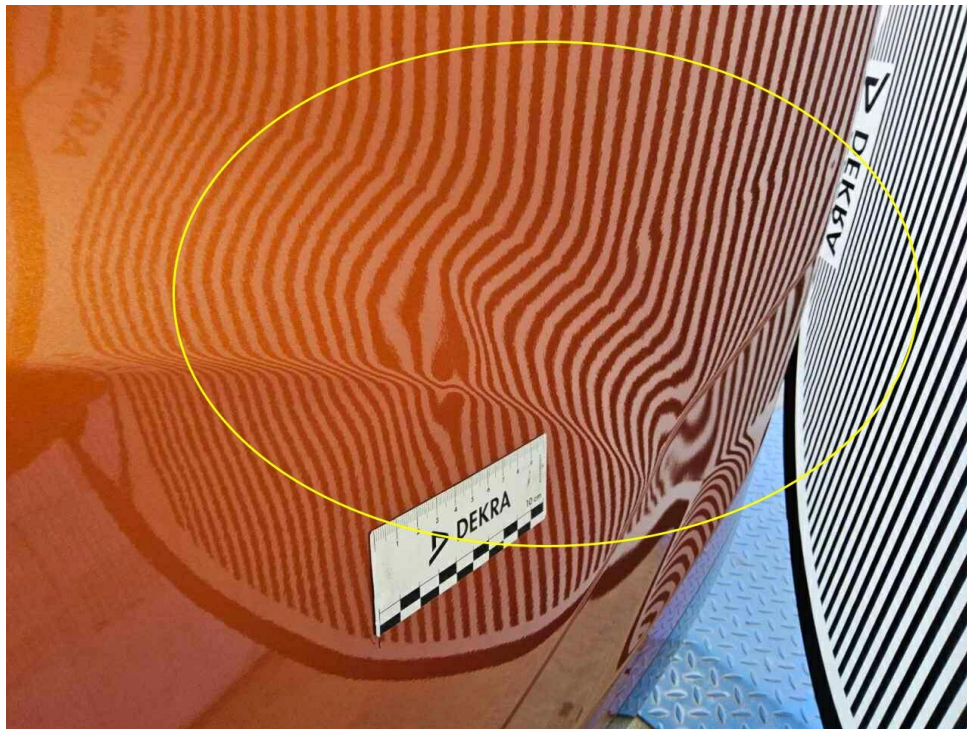
Bild 20 : Seitenteil hinten links, eingedellt, instandsetzen und lackieren mit Lackaufbau

Bild 21 : Seitenteil hinten links, eingedellt, instandsetzen und lackieren mit Lackaufbau

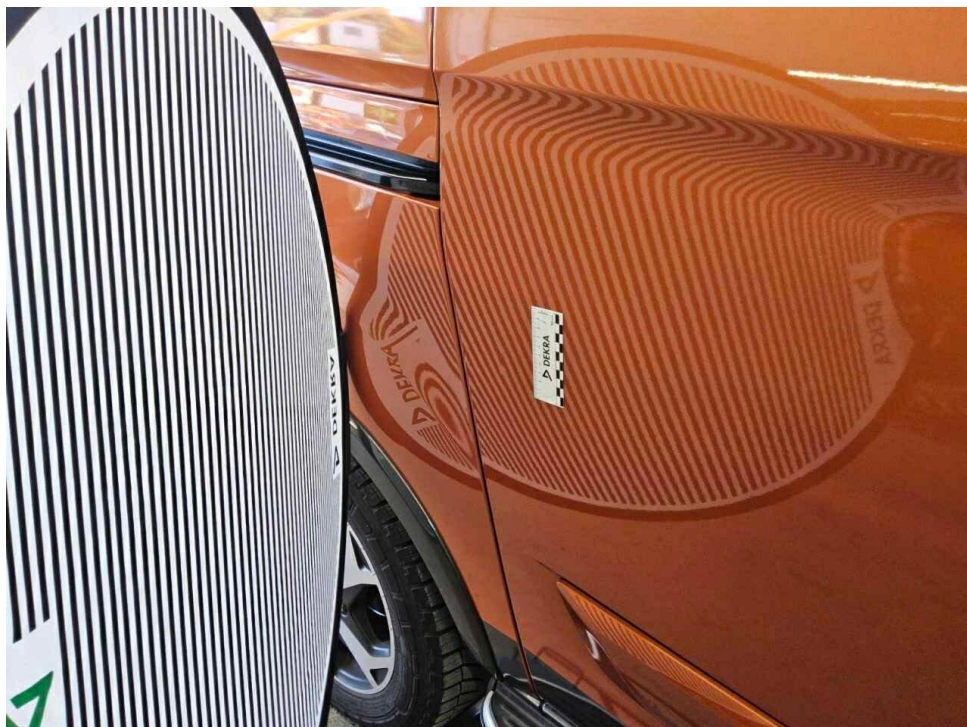
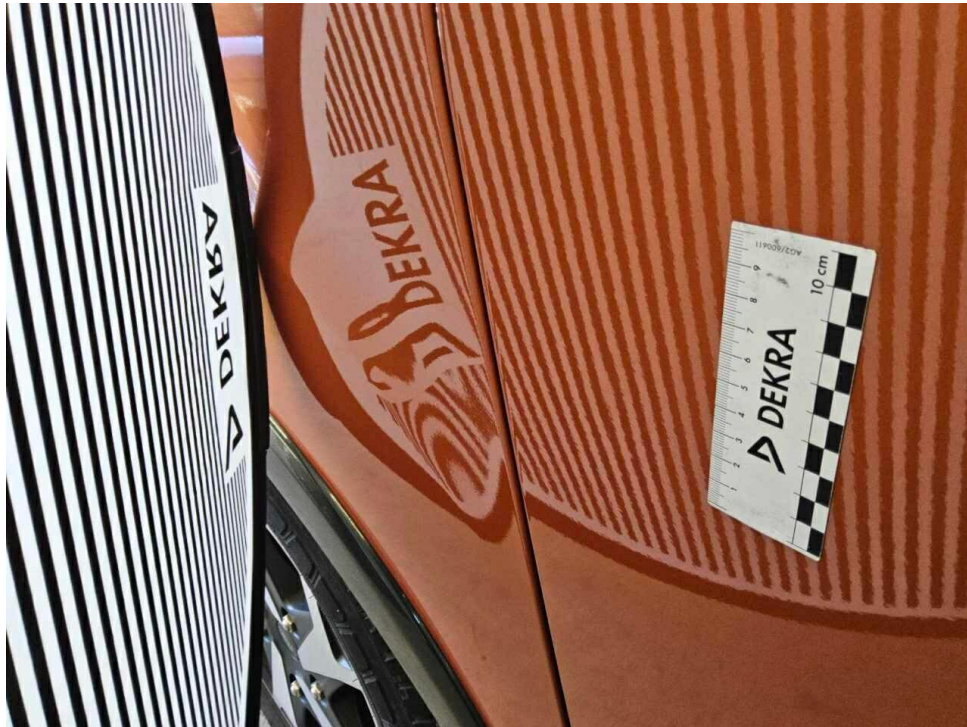
Bild 22 : Tür hinten rechts, eingedellt, Gebrauchsspur

Bild 23 : Tür hinten rechts, eingedellt, Gebrauchsspur

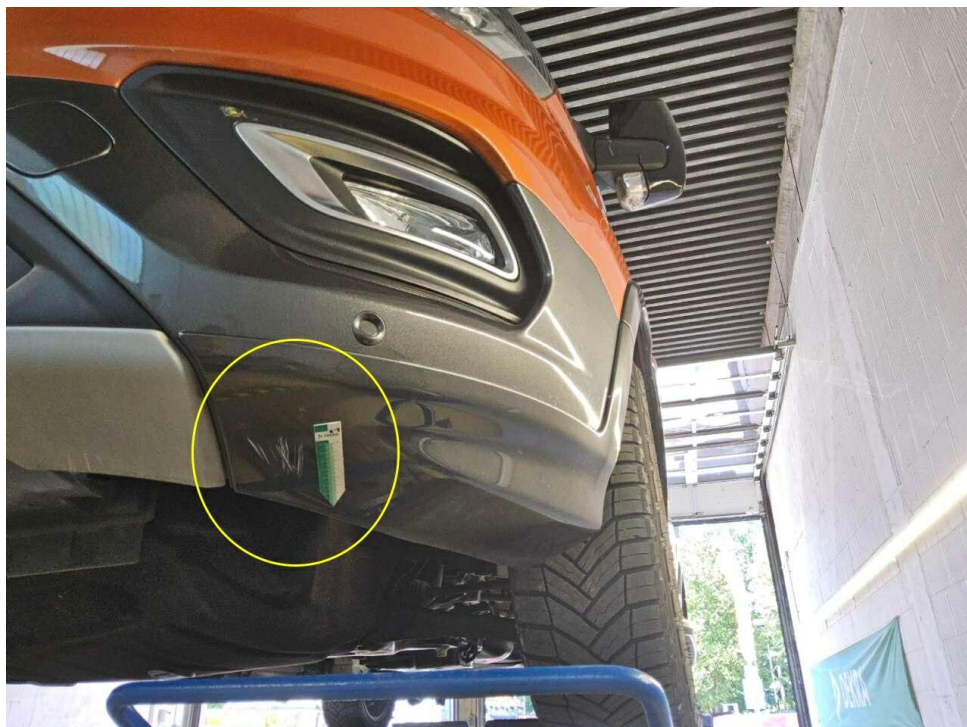
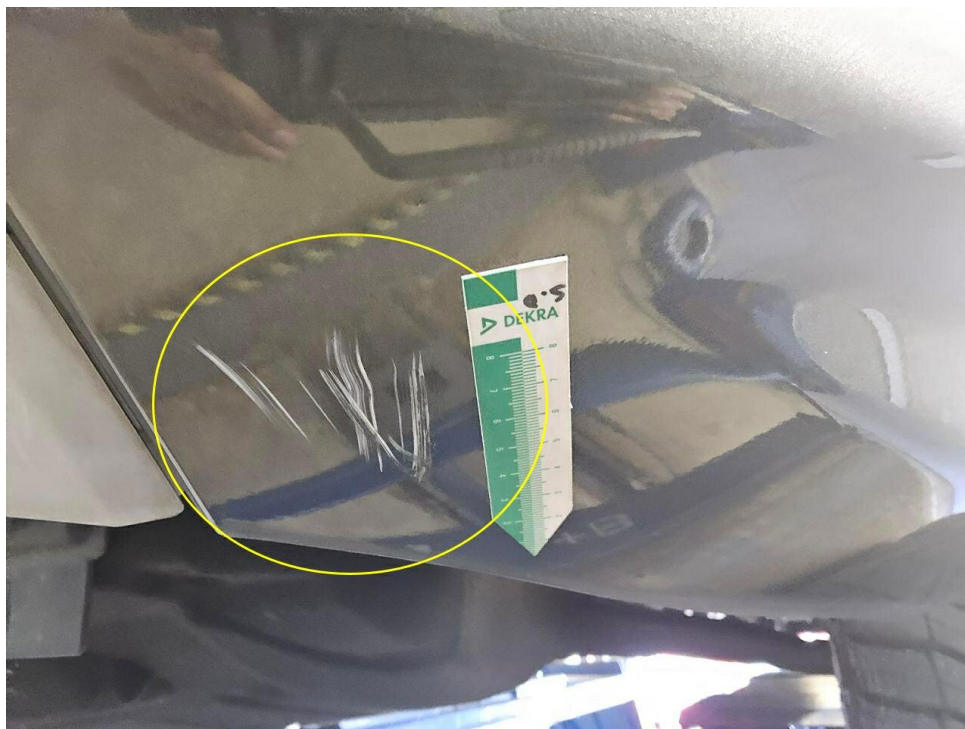
Bild 24 : Stoßfänger vorne Lackierung, zerkratzt, smart repair

Bild 25 : Stoßfänger vorne Lackierung, zerkratzt, smart repair

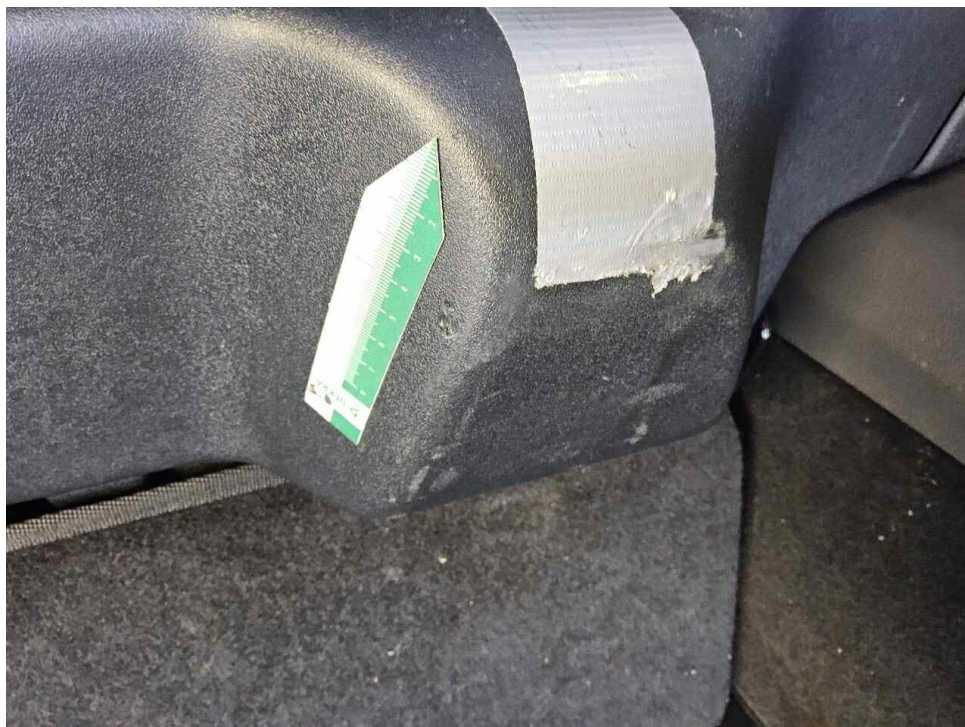
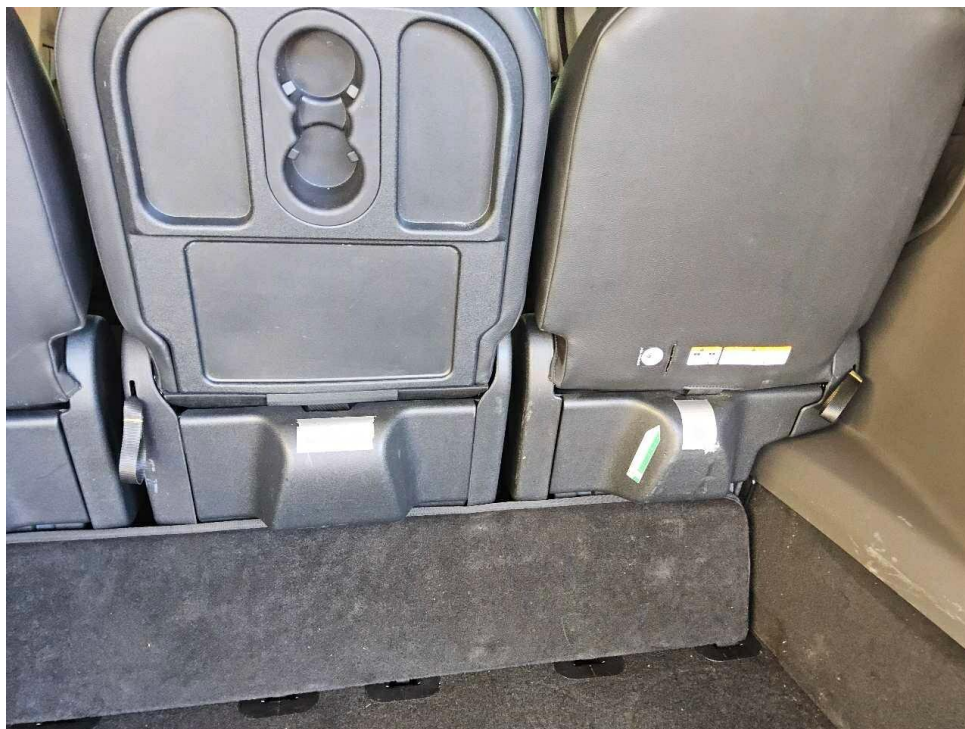
Bild 26 : Sitzverkleidung zerkratzt

Bild 27 : Sitzverkleidung zerkratzt

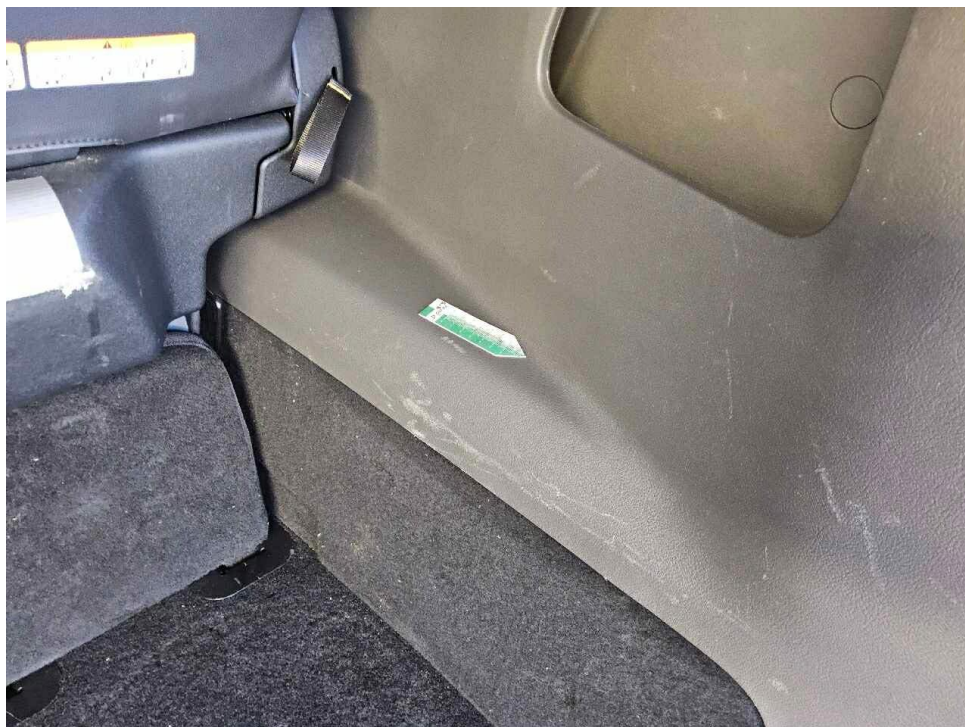
Bild 28 : Kofferraumverkleidung zerkratzt

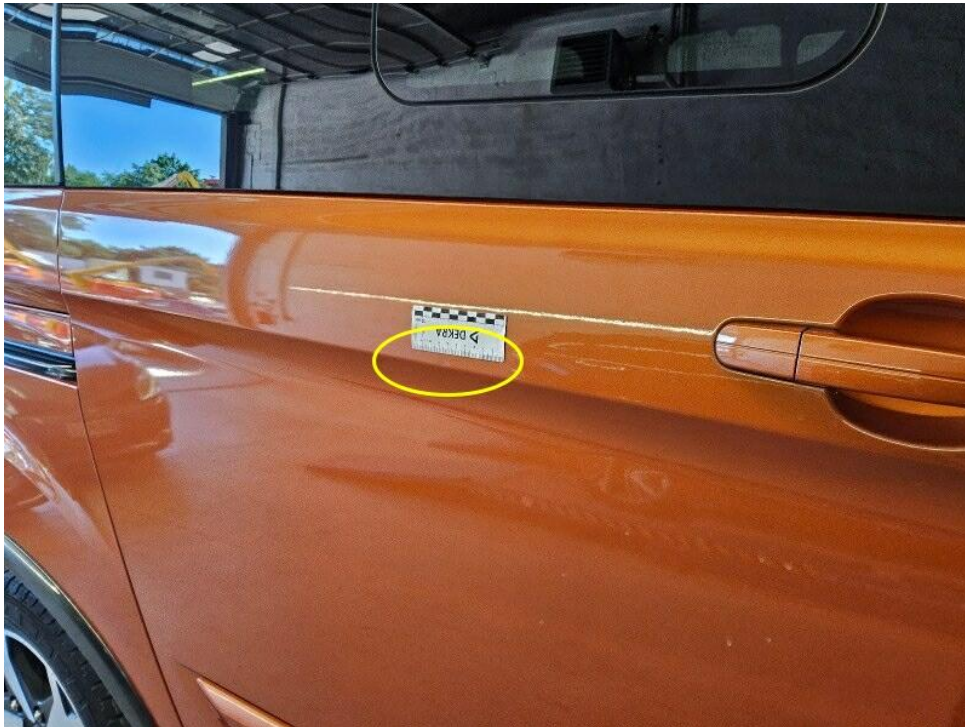
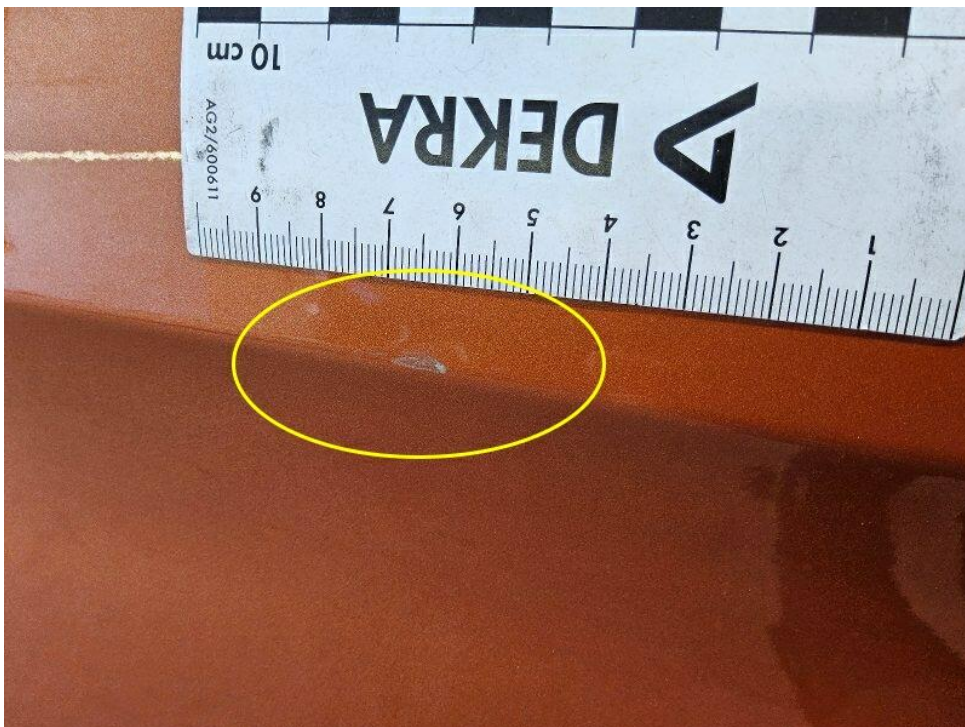
Bild 29 : Tür hinten rechts Lackierung, zerkratzt, smart repair

Bild 30 : Tür hinten rechts Lackierung, zerkratzt, smart repair
