## Zustandsbericht

| Berichtsnummer : | 0000000930284-DE613 | | |

#### Hyundai Kona (OS)(2017->) Prime Elektro 2WD

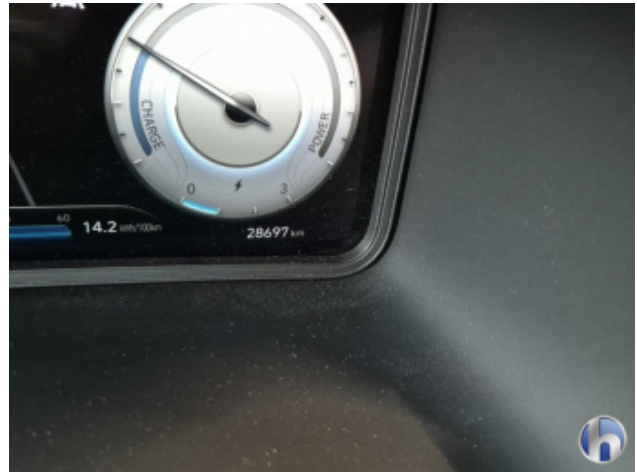
Kilometerstand

| Fahrzeug-Ident.-Nr.: | TMAK581GFNJ064118 | Laufleistung abgelesen: | 28697 km |

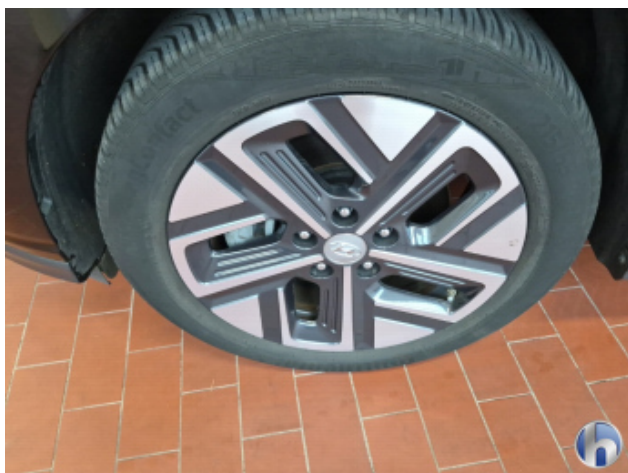
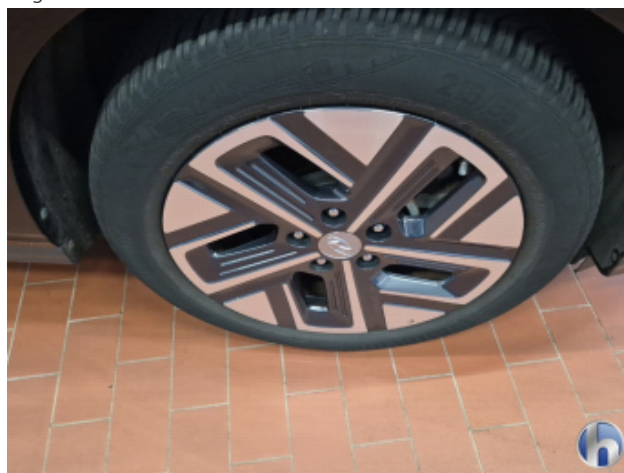
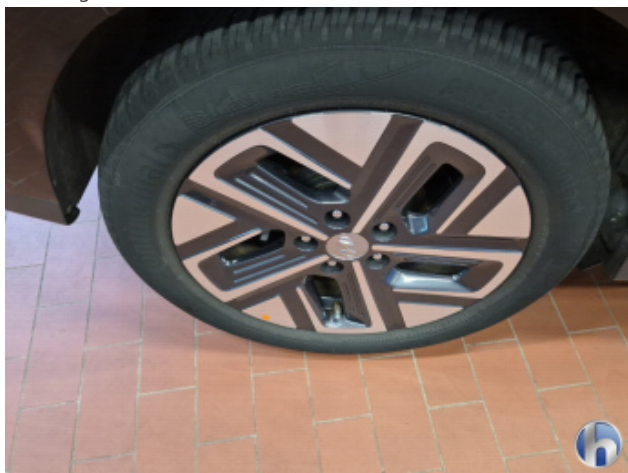
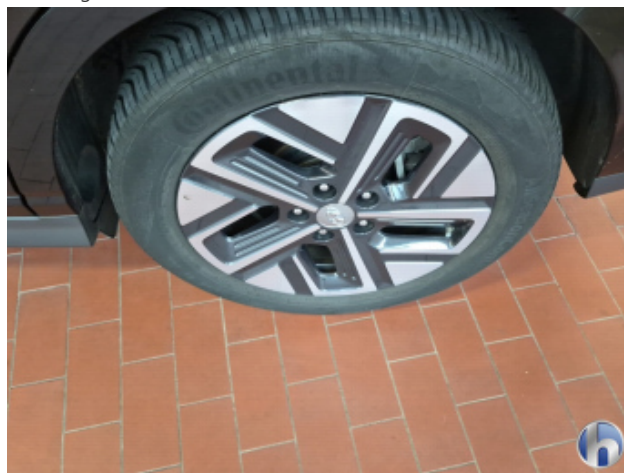
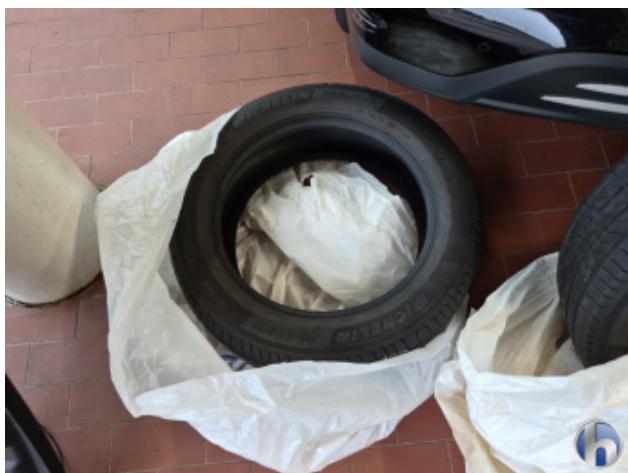
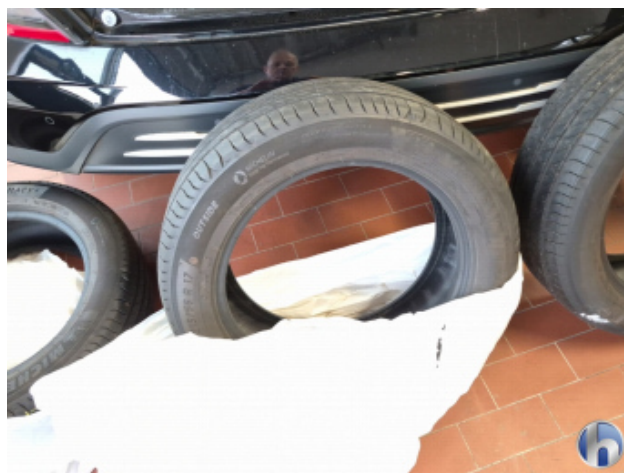
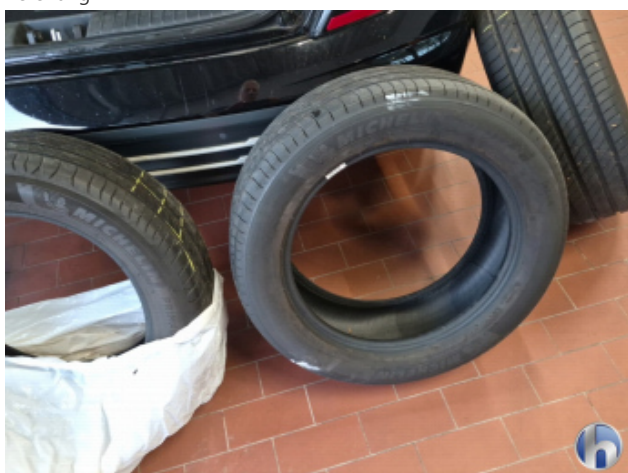
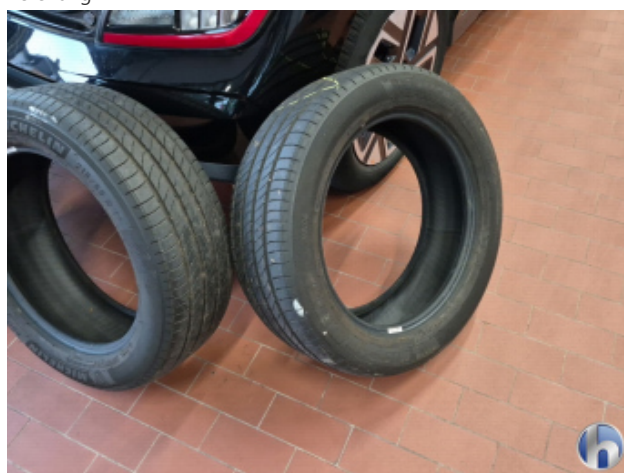
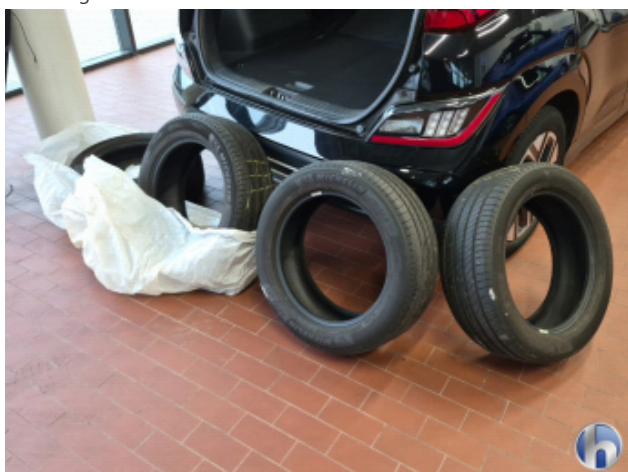
Bereifung

| Reifenart / Felgentyp: | <b>Allwetterreifen</b> | <b>Aluminium original</b> |
| 1. Achse - links / Zust. | <b>Continental</b> | <b>215/55/R17/98W 4 mm</b> |

| Reifenart / Felgentyp: | <b>Sommerreifen</b> | <b>Ohne Felge</b> |

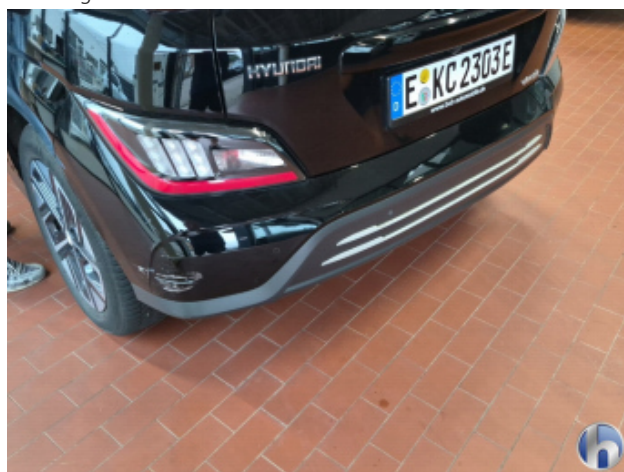
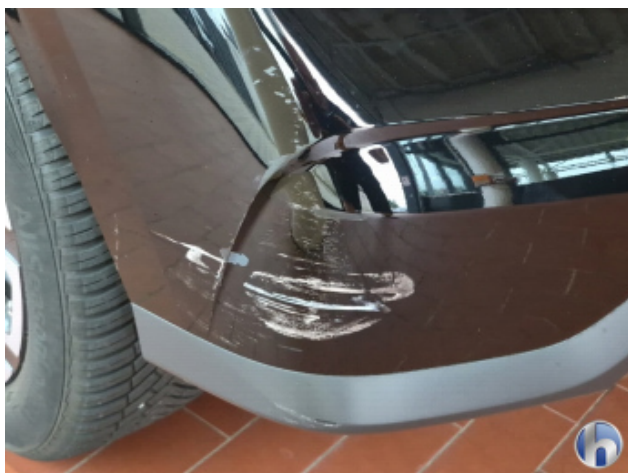
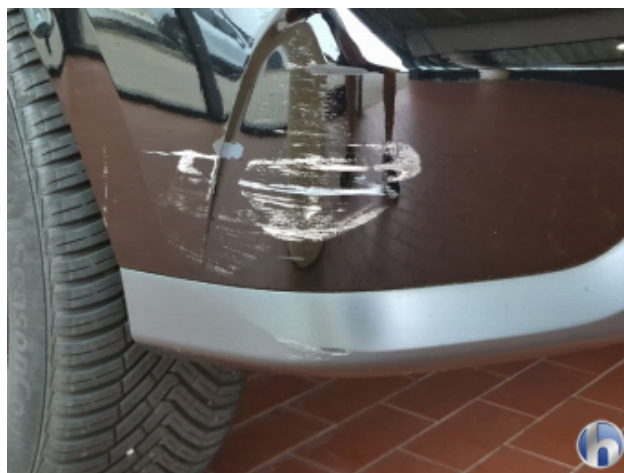
| Schaden | | | |
|---|---|---|---|
| 1. | Stoßfänger Hinten | Abschürfung | Instandsetzen und Lackieren |

1. Stoßfänger Hinten  
 Abschürfung - Instandsetzen und Lackieren

1. Stoßfänger Hinten  
**Abschürfung - Instandsetzen und Lackieren**

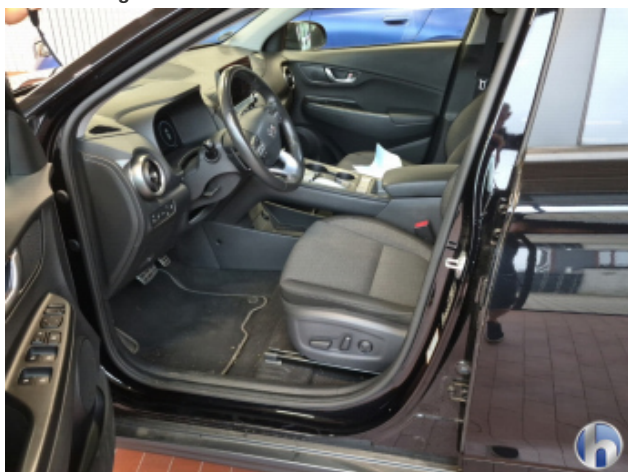
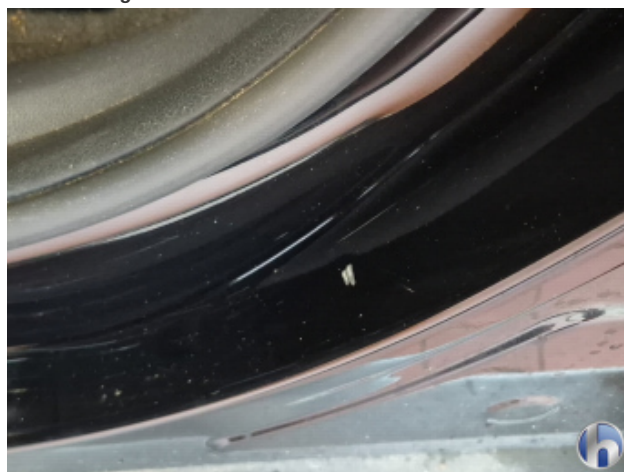
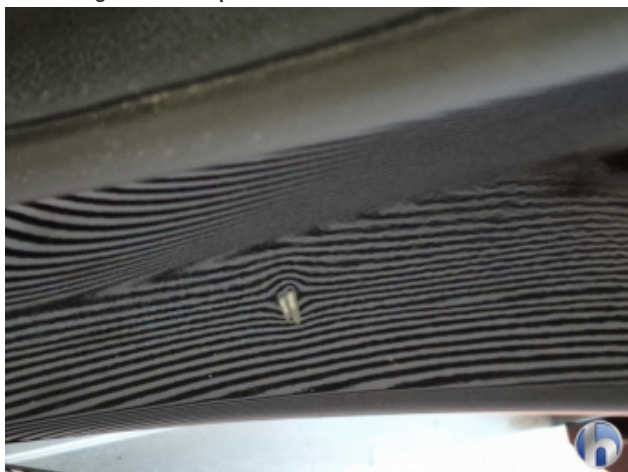
| Schaden | | | |
|---|---|---|---|
| 2. | Türeinstieg Vorne - Links | Beschädigt | Smart Repair |

2. Türeinstieg Vorne - Links  
**Beschädigt - Smart Repair**

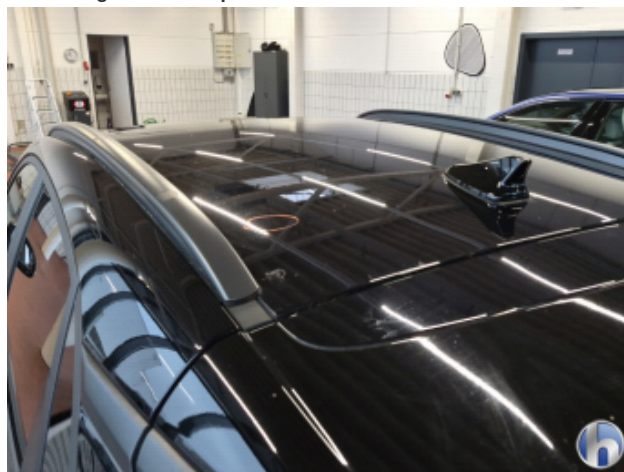
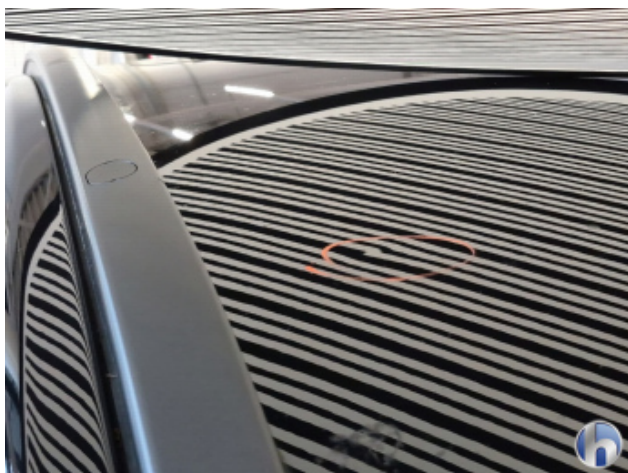
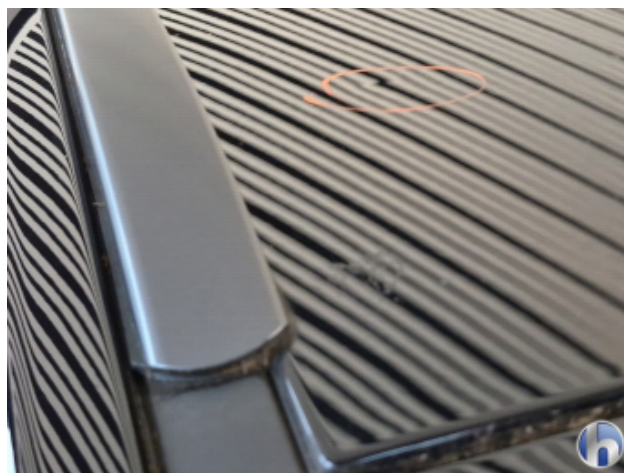
| Schaden | | | |
|---|---|---|---|
| 3. | Dach | 1 Delle | Sanft Instandsetzen |

3. Dach  
1 Delle - Sanft Instandsetzen

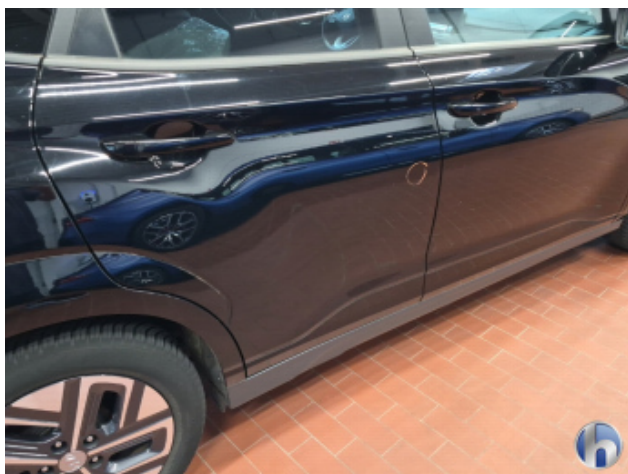
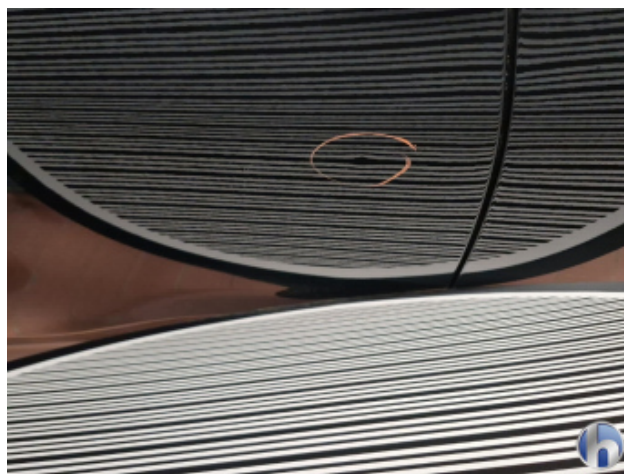
| Schaden | | | |
|---|---|---|---|
| 4. | Tür Hinten - Rechts | 1 Delle | Sanft Instandsetzen |

4. Tür Hinten - Rechts  
1 Delle - Sanft Instandsetzen
