**Fahrzeugbeschreibung**

## Zustandsbericht

| Berichtsnummer : | 0000000926637-DE613 | | |

#### BMW iX1 (U11E)(2022->) 30 xDrive M Sport

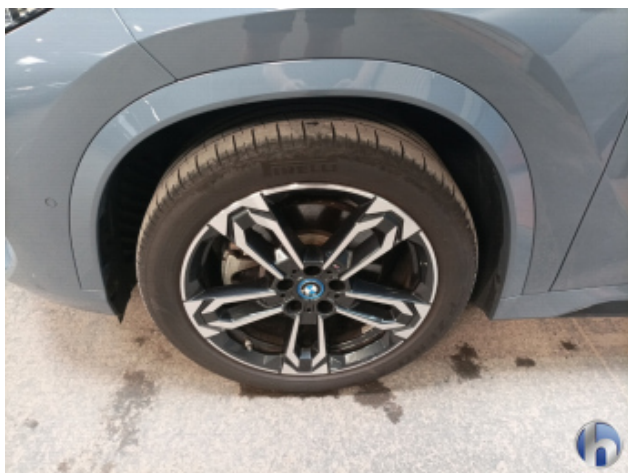
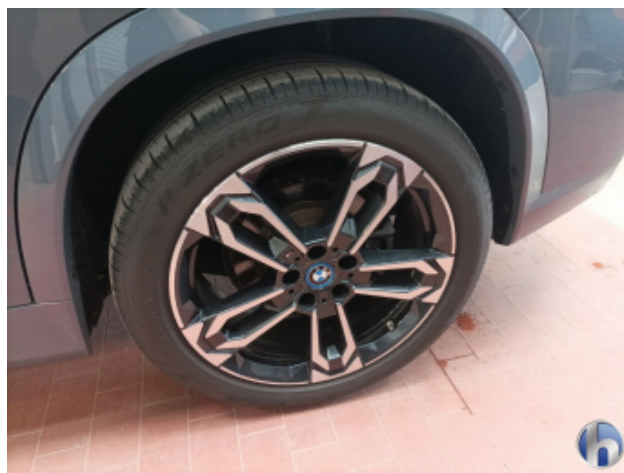
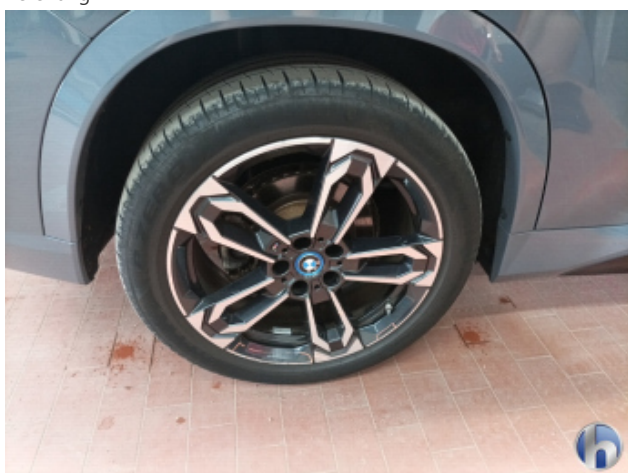
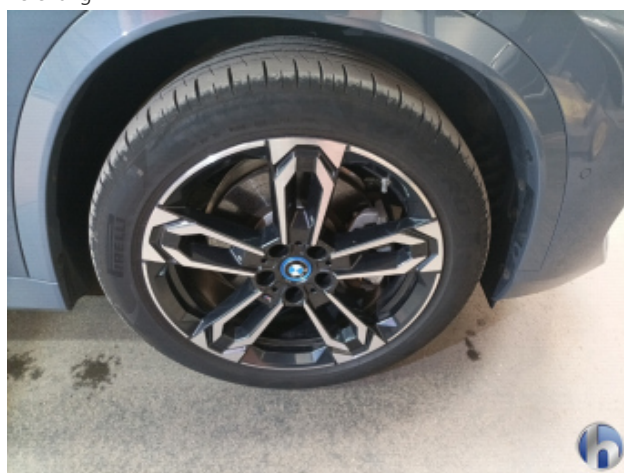
Bereifung

| Reifenart / Felgentyp: | Sommerreifen | Aluminium |
|---|---|---|
| 1. Achse - links / Zust. | Pirelli | 245/45/R19/102Y 4.7 mm |
| Verkehrssicherheit: | Verkehrssicher | |

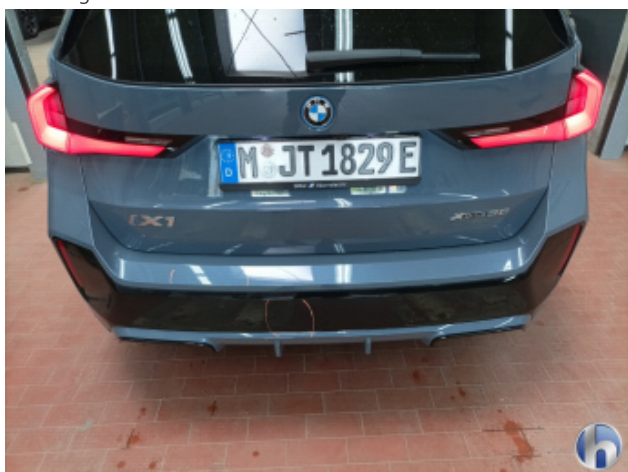
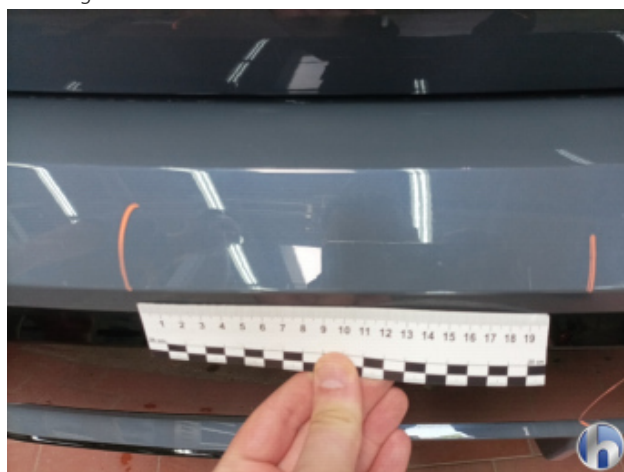
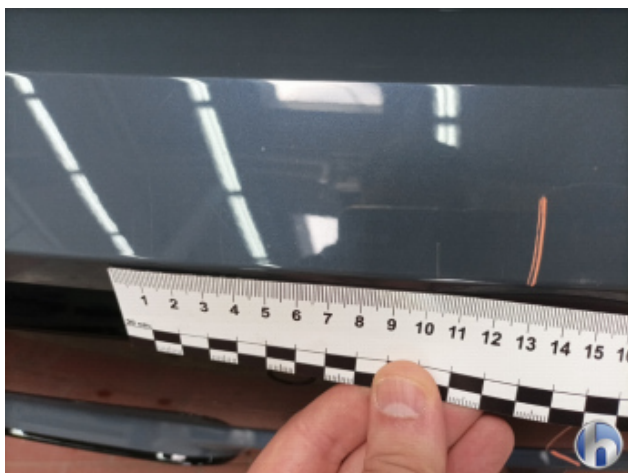
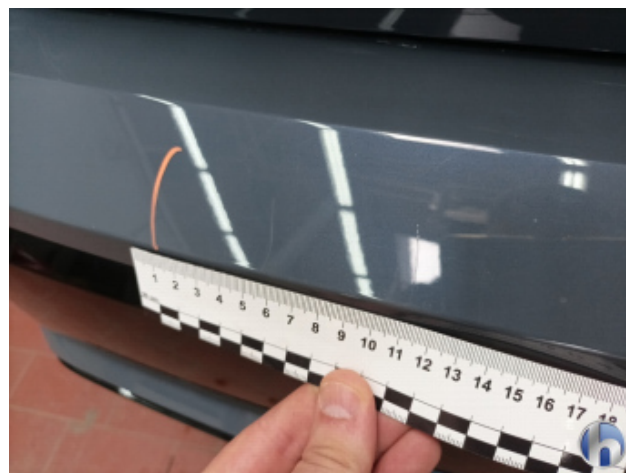
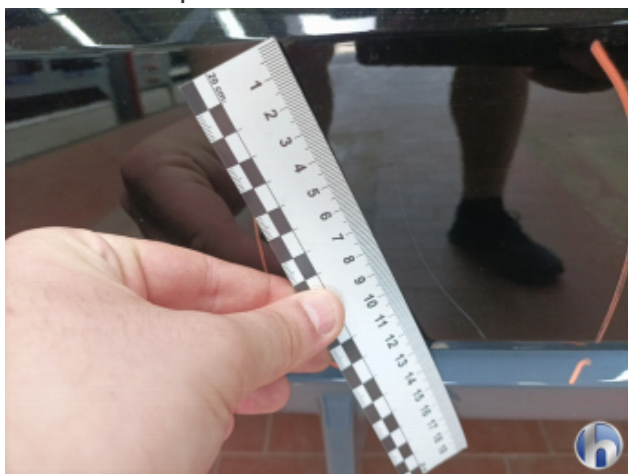
| | Bauteil | Schaden | Rep.-Art |
|---|---|---|---|
| 1. | Stoßfänger Hinten | Kratzer | Smart Repair |

1. Stoßfänger Hinten  
Kratzer - Smart Repair

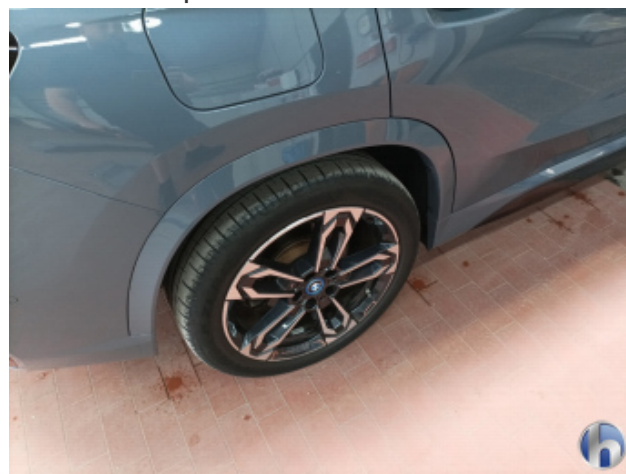
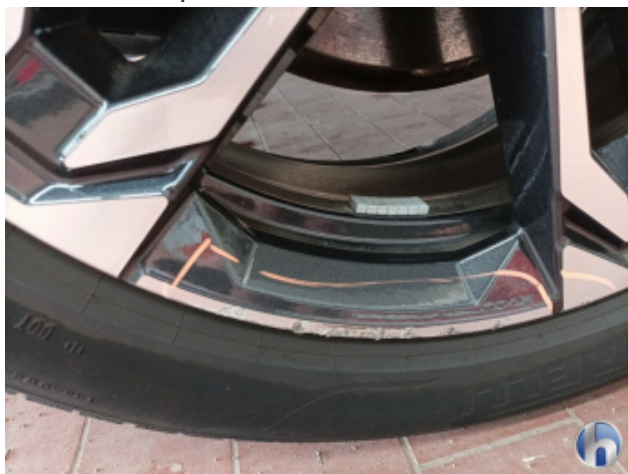
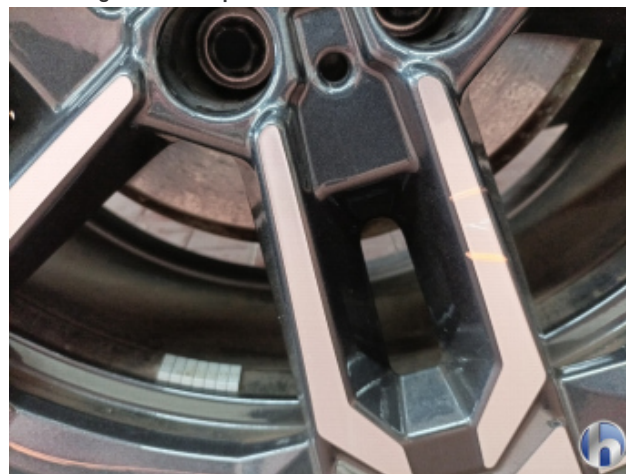
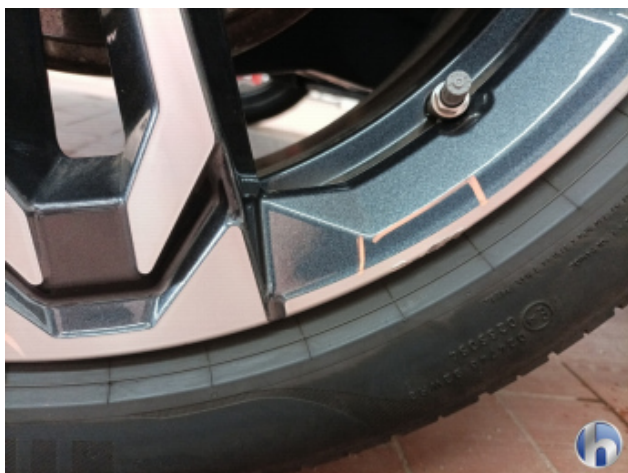
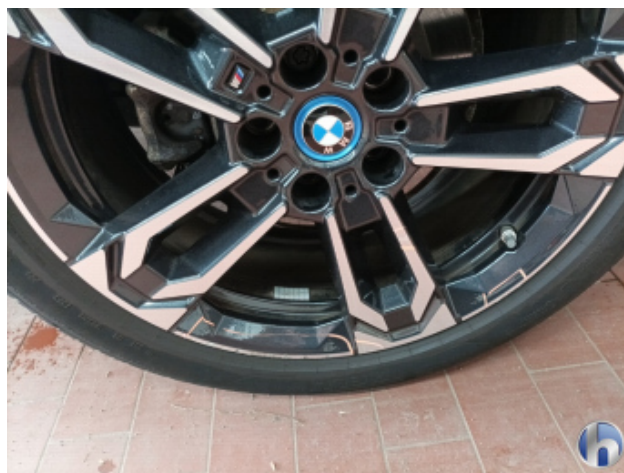
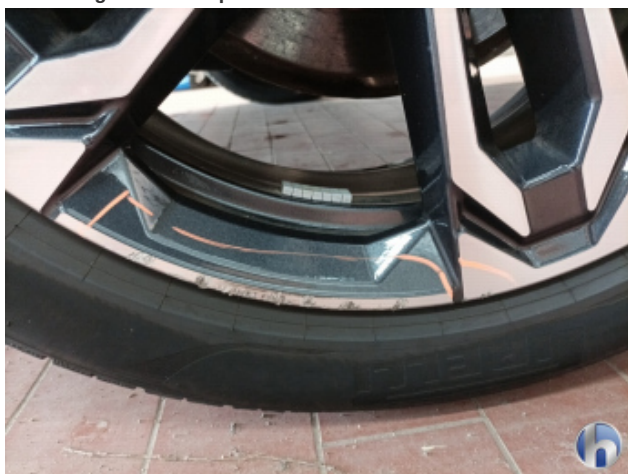
| | Bauteil | Schaden | Rep.-Art |
|---|---|---|---|
| 2. | Felge Hinten - Rechts | Beschädigt | Smart Repair |

2. Felge Hinten - Rechts  
Beschädigt - Smart Repair

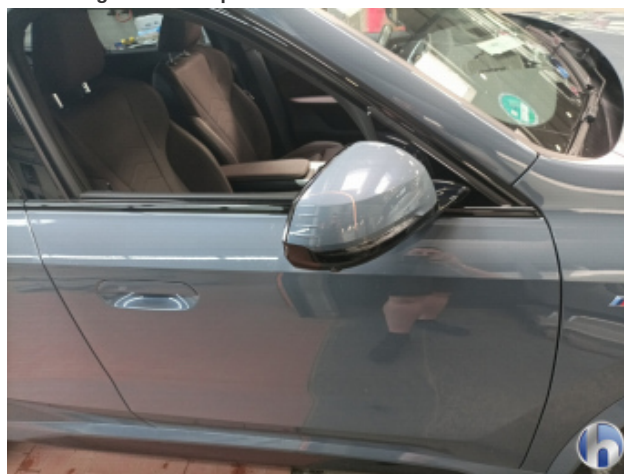
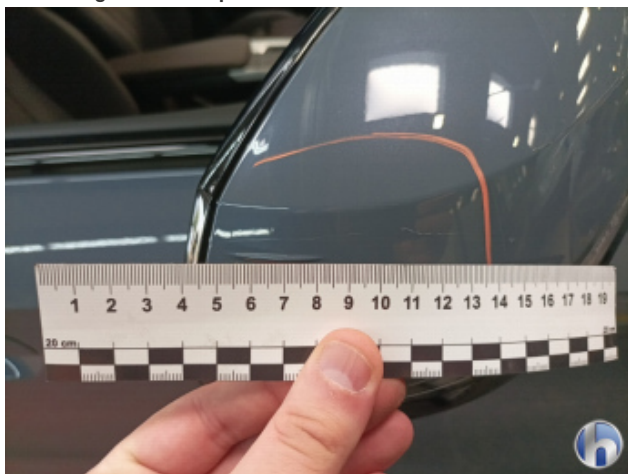
| | Bauteil | Schaden | Rep.-Art |
|---|---|---|---|
| 3. | Außenspiegel Gehäuse - Rechts | Kratzer | Smart Repair |

3. Außenspiegel Gehäuse - Rechts  
**Kratzer - Smart Repair**

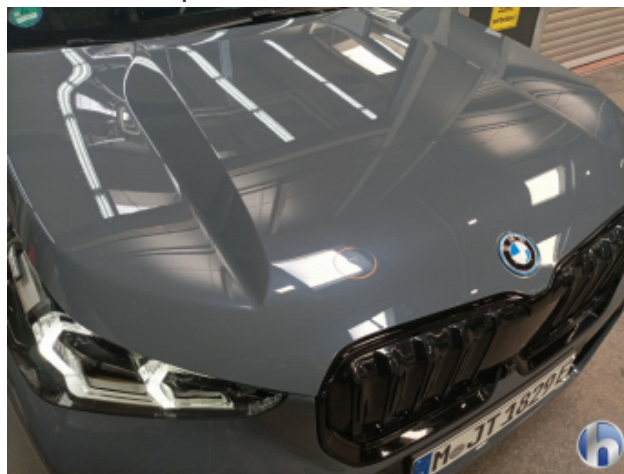
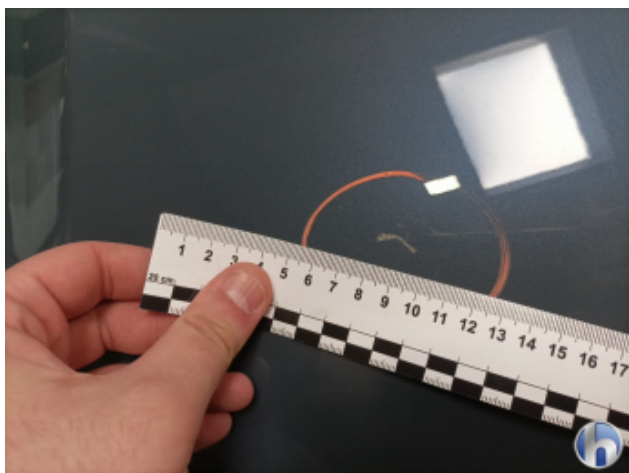
| | Bauteil | Schaden | Rep.-Art |
|---|---|---|---|
| 4. | Motorhaube | Kratzer | Smart Repair |

4. Motorhaube  
**Kratzer - Smart Repair**

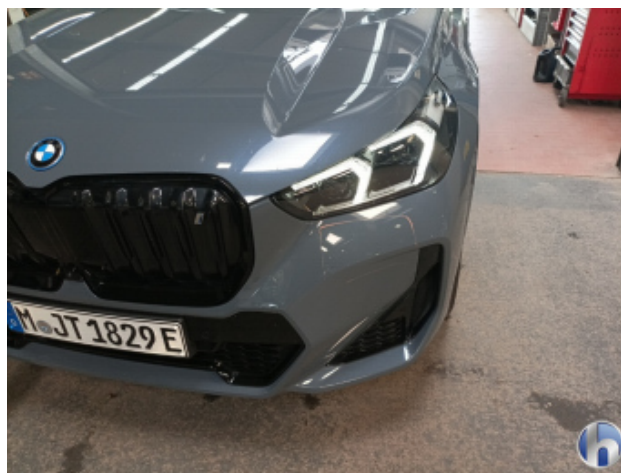
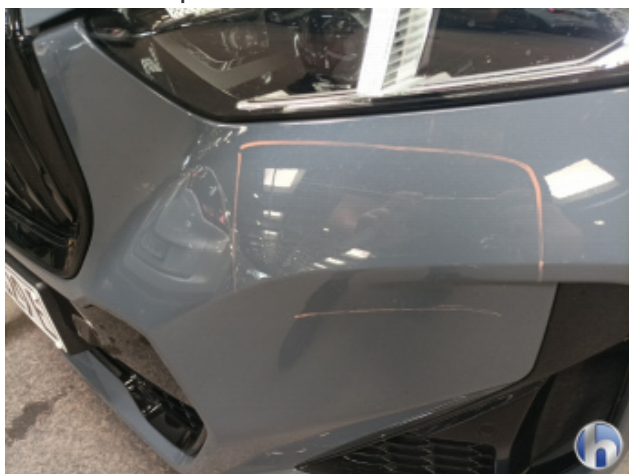
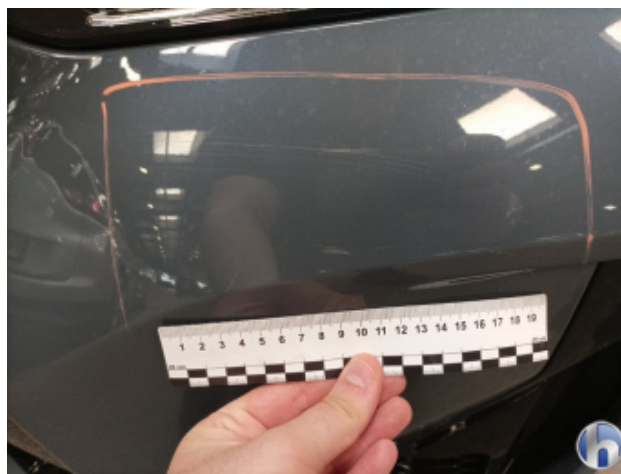
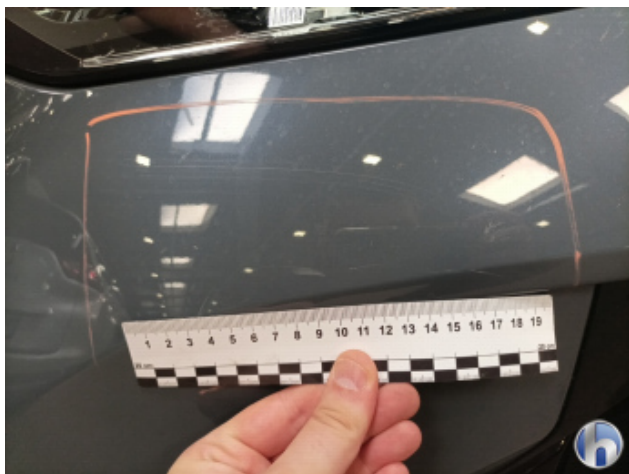
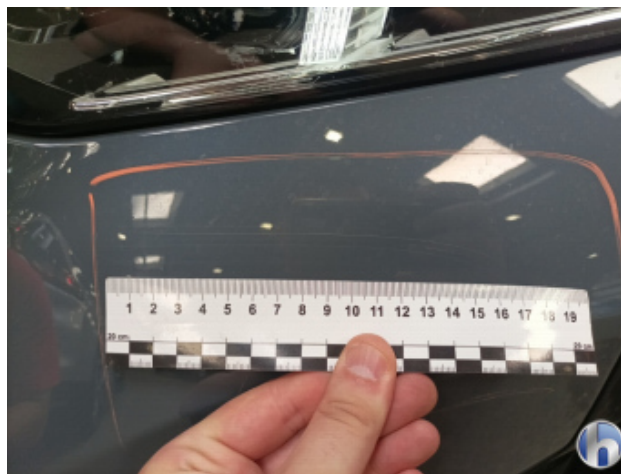
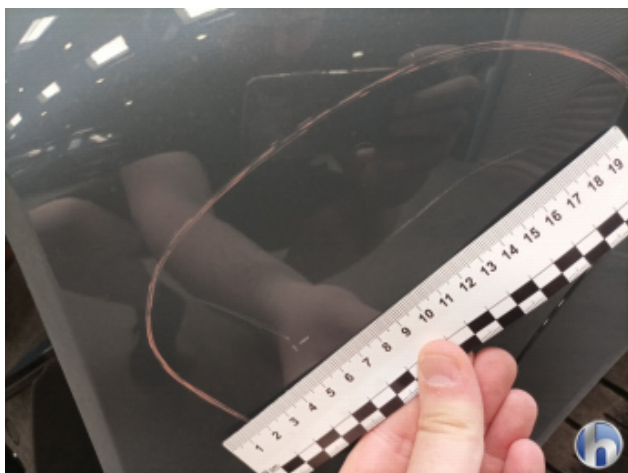
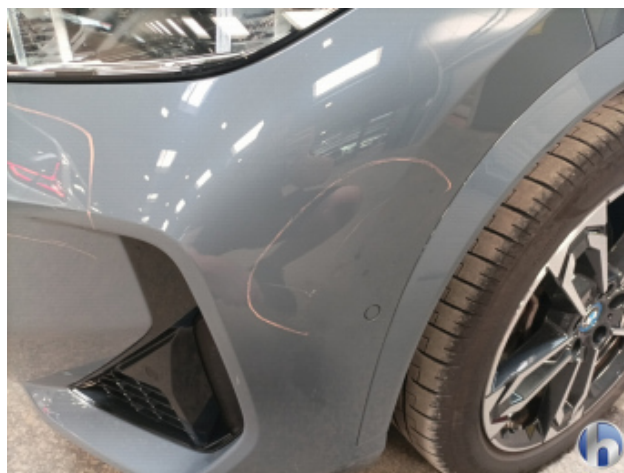
| | Bauteil | Schaden | Rep.-Art |
|---|---|---|---|
| 5. | Stoßfänger Vorne | Kratzer | Lackieren |

5. Stoßfänger Vorne  
Kratzer - Lackieren
