Zustandsbericht

Kunde :	Allane SE HCBE	Amtl. Kennzeichen :	CAS-SK 71E
Berichtsnummer :	0000000922826-DE968		
Referenznummer:	31189375

Kia Sportage (NQ5)(2021->) Spirit Plug-in Hybrid 4WD

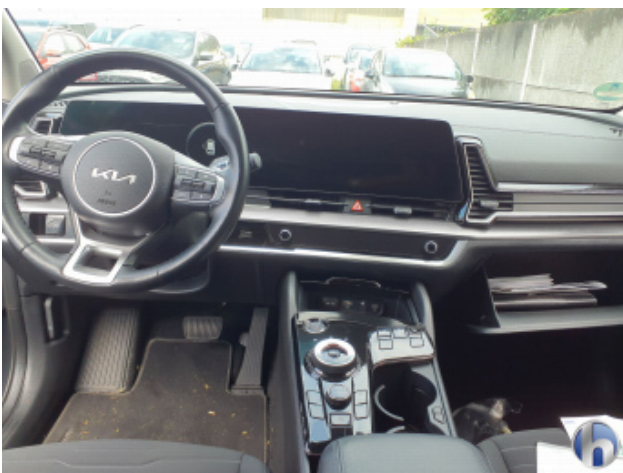
Bauteil	Schaden	Rep.-Art
4.	Mittelkonsole Innenraum vorne mitte	Gebrauchsspuren	Ohne Reparatur
5.	Wartung überzogen / fehlt - Wertminderung/ Herstellergarantie	Nicht Gepflegt	
6.	Wartung	Fällig	Erneuern

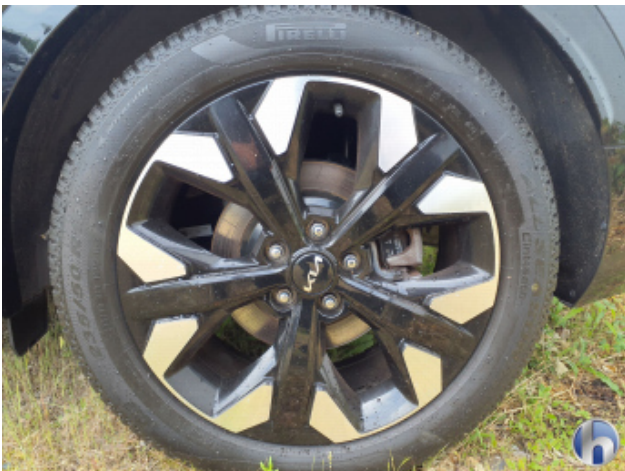
Felgen

Reifenart / Felgentyp:	Allwetterreifen	Aluminium original
1. Achse - links / Zust.	Pirelli	235/55/R19/-- 6 mm
1. Achse - rechts / Zust.	Pirelli	235/55/R19/-- 6 mm
2. Achse - links / Zust.	Pirelli	235/55/R19/-- 6 mm
2. Achse - rechts / Zust.	Pirelli	235/55/R19/-- 6 mm
Verkehrssicherheit:	Verkehrssicher

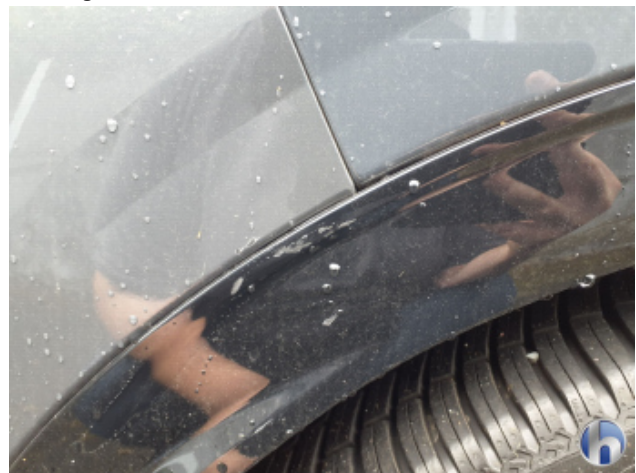
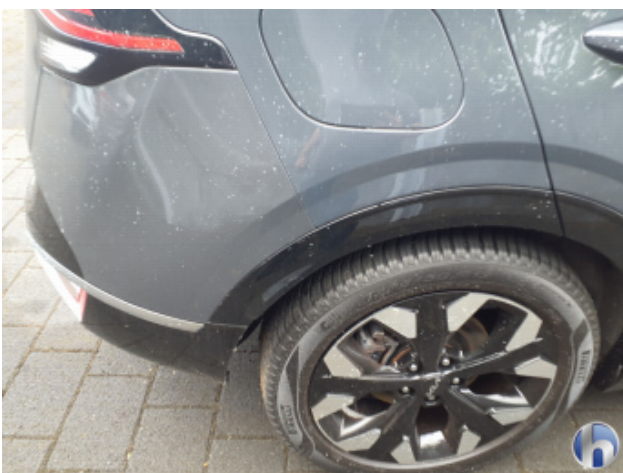
1. Seitenwand - Hinten - Rechts
Kratzer - Smart Repair

Bauteil	Schaden	Rep.-Art
1.	Seitenwand - Hinten - Rechts	Kratzer	Smart Repair
2.	Motorhaube	Gebrauchsspuren	Ohne Reparatur

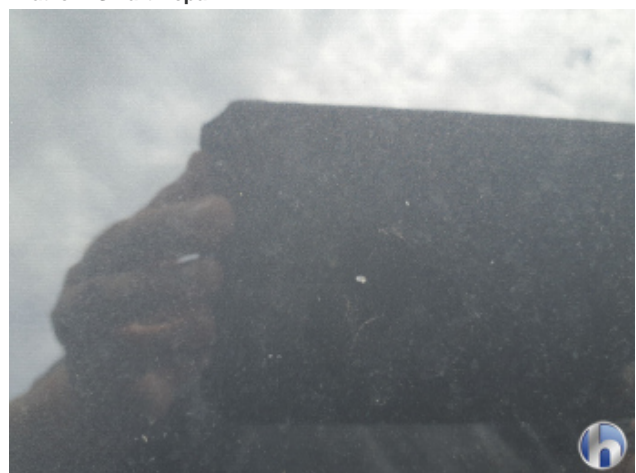
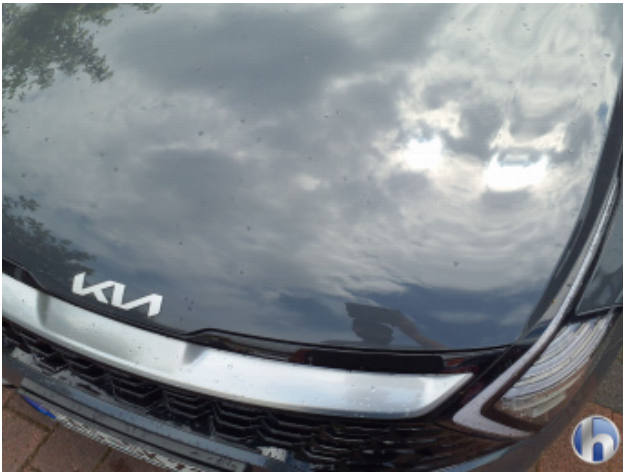
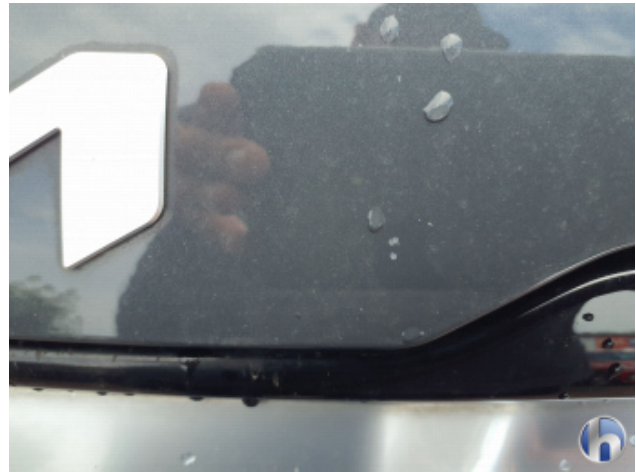
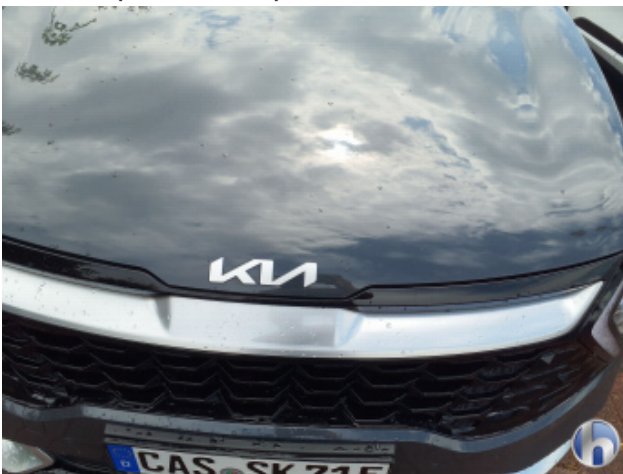
2. Motorhaube
Gebrauchsspuren - Ohne Reparatur

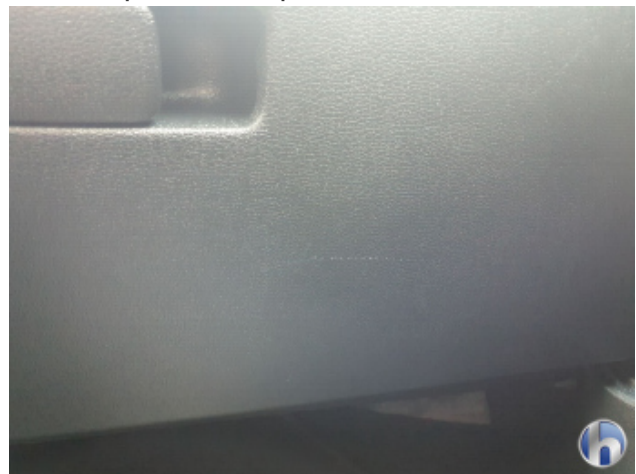
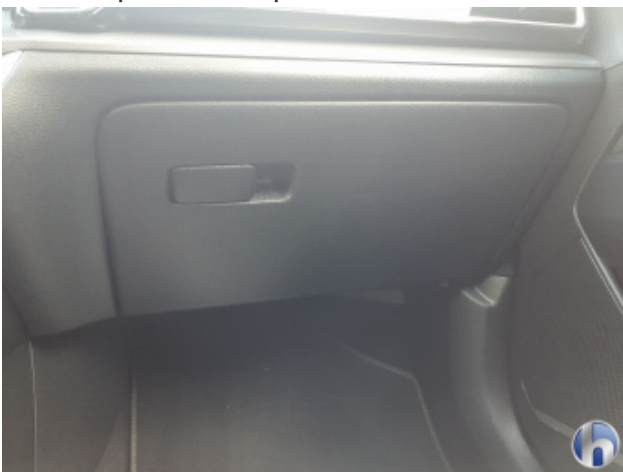
3. Armaturenbrett
Gebrauchsspuren - Ohne Reparatur

Bauteil	Schaden	Rep.-Art
3.	Armaturenbrett	Gebrauchsspuren	Ohne Reparatur

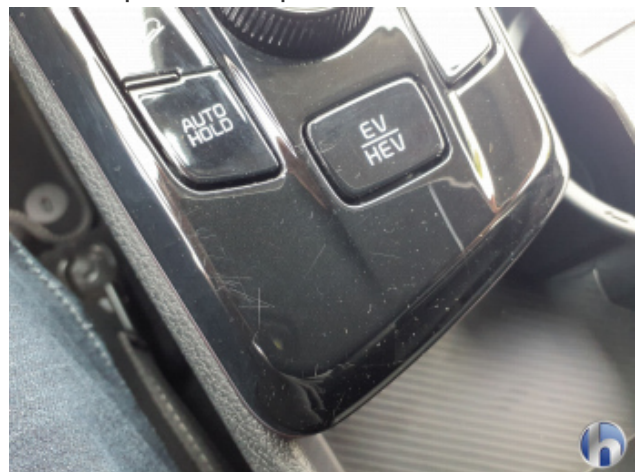
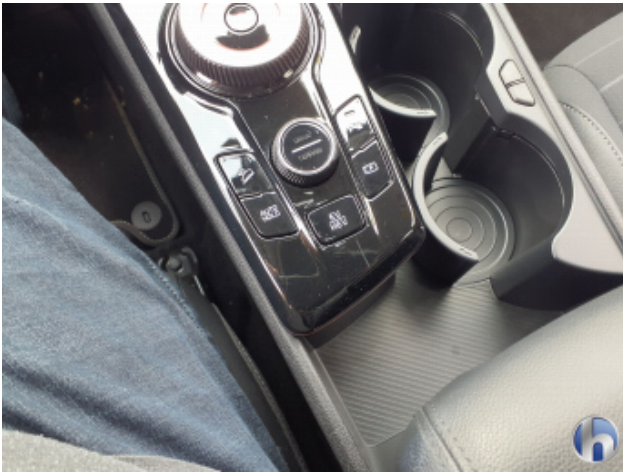
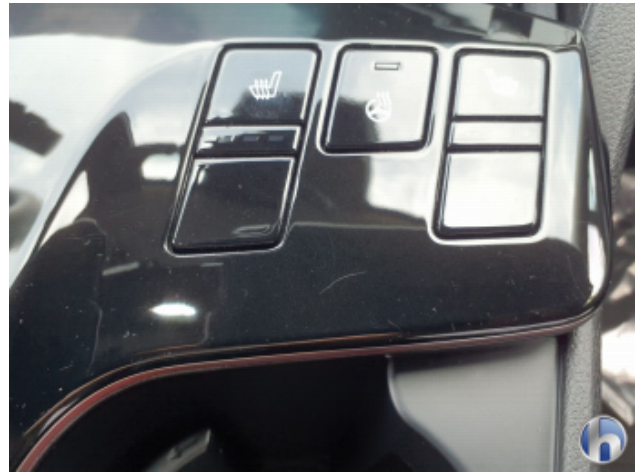
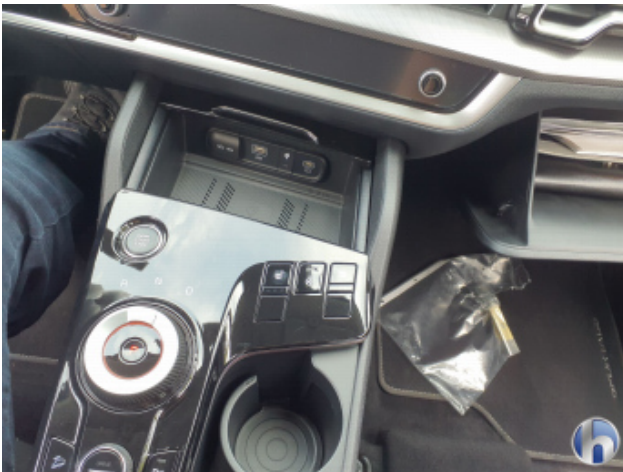
4. Mittelkonsole Innenraum vorne mitte
Gebrauchsspuren - Ohne Reparatur
