**Fahrzeug:** POLESTAR 2 Long Range Single Motor Schräghecklimousine 5-türig 0 ccm 299 PS / 220 KW Elektrisch Automatik

## Zustandsbericht

**TÜV SÜD Auto Service GmbH**  
Römeräcker 1  
76351 Linkenheim - Hochstetten

Inspection date: 30 Jun 2026  
**Protocol number: 46243636**  
Delivery date: 30 Jun 2026

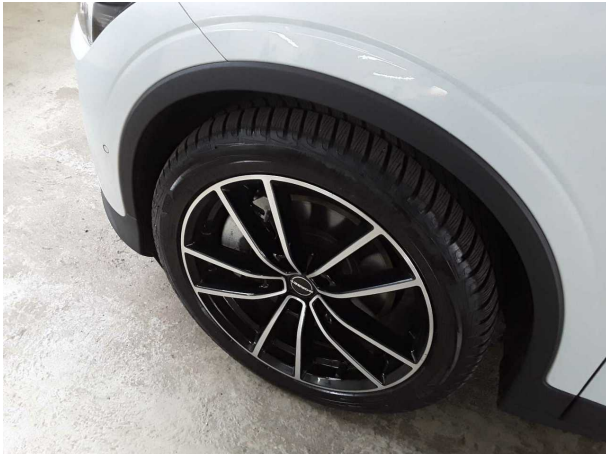
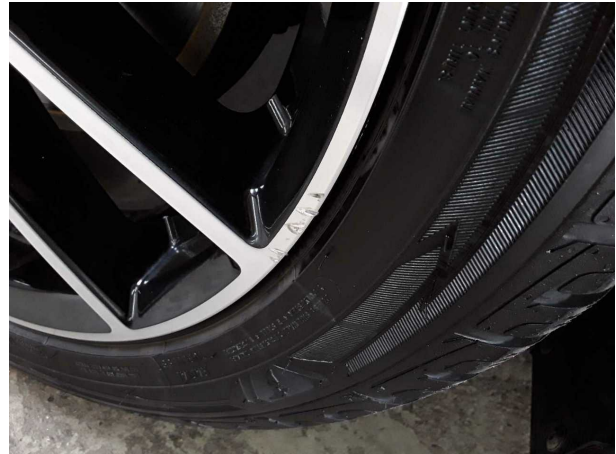
| No. | Component group | Description |
|---|---|---|
| 3 | Wheel / tyres | Alloy rim - front left side - Scratched - No deduction |

**Damage #3:** Wheel / tyres: Alloy rim - front left side - Scratched - No deduction

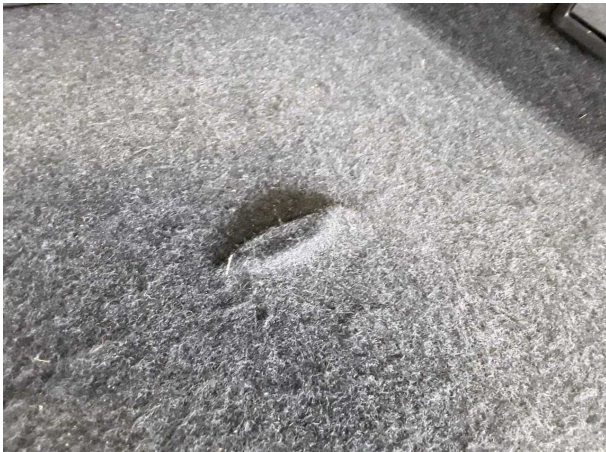
| No. | Component group | Description |
|---|---|---|
| 4 | Rear of vehicle | Boot floor (Teppich lose) - Loss in value |

**Damage #4:** Rear of vehicle: Boot floor (Teppich lose) - Loss in value

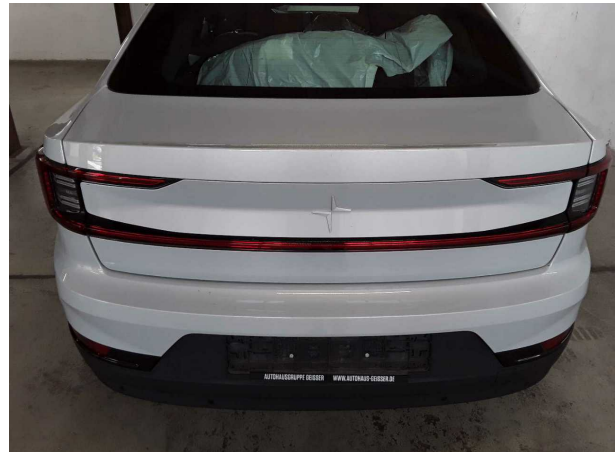
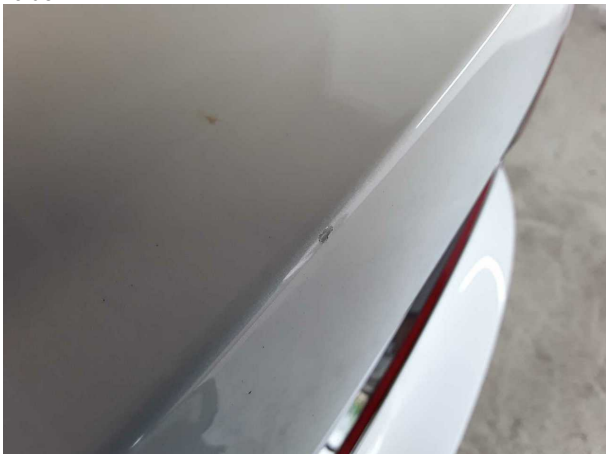
| No. | Component group | Description |
|---|---|---|
| 5 | Boot lid / rear door | Boot lid - Scratched - Smart repair |

**Damage #5:** Boot lid / rear door: Boot lid - Scratched - Smart repair

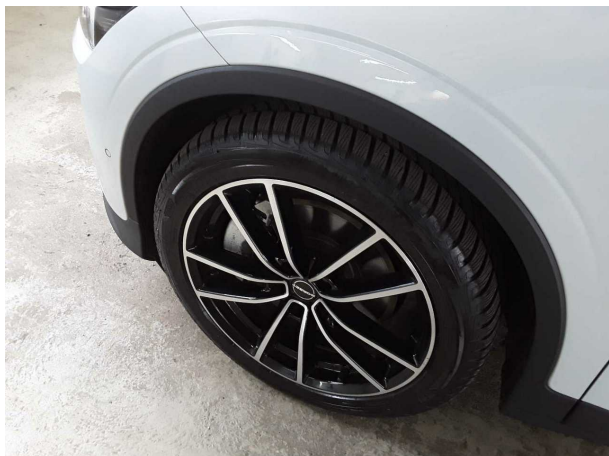
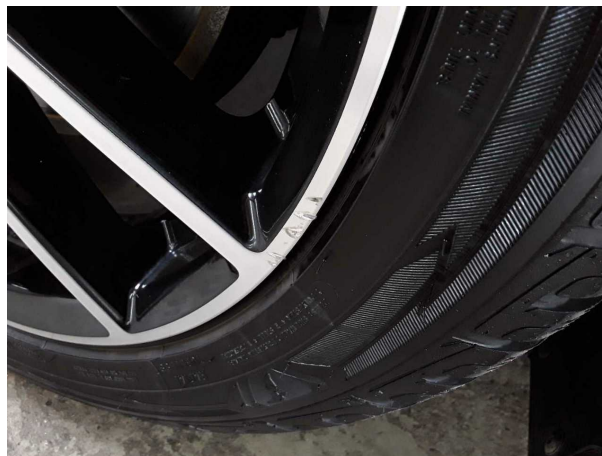
| Nr. | Bauteilgruppe | Beschreibung |
|---|---|---|
| 3 | Rad/Reifen | Leichtmetallfelge vorn links - verkratzt / verschürft - kein Abzug |

**Beschädigung #3:** Rad/Reifen: Leichtmetallfelge vorn links - verkratzt / verschürft - kein Abzug

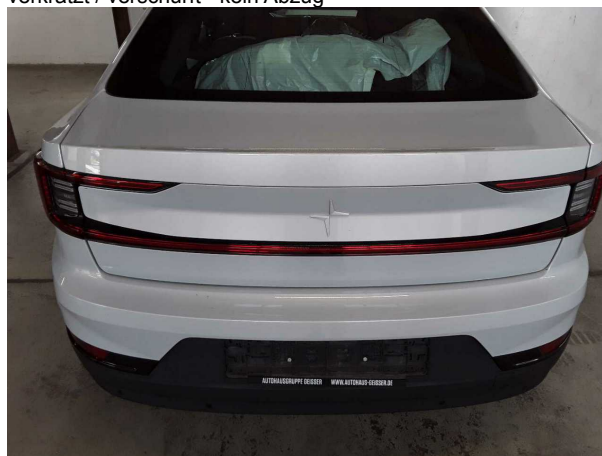
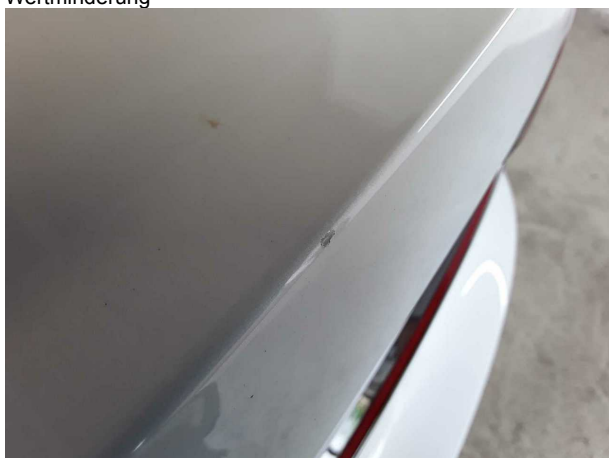
| Nr. | Bauteilgruppe | Beschreibung |
|---|---|---|
| 5 | Heckklappe/-tür | Heckklappe - verkratzt / verschürft - Smart Repair |

**Beschädigung #5:** Heckklappe/-tür: Heckklappe - verkratzt / verschürft - Smart Repair
