0.2.1. Handelsbezeichnung: E 300 de

LVV Nr 392619  
Hersteller Mercedes-Benz  
Model E-Class  
Variante Avantgarde Line E 300 de PHEV  
Listenpreis 69.240,00  
VIN W1KZH1GB8PB114717  
Erstzulassungsdatum 1.12.2022  
Kennzeichen DO LM913E

# Zustandsbericht / Minderwertgutachten

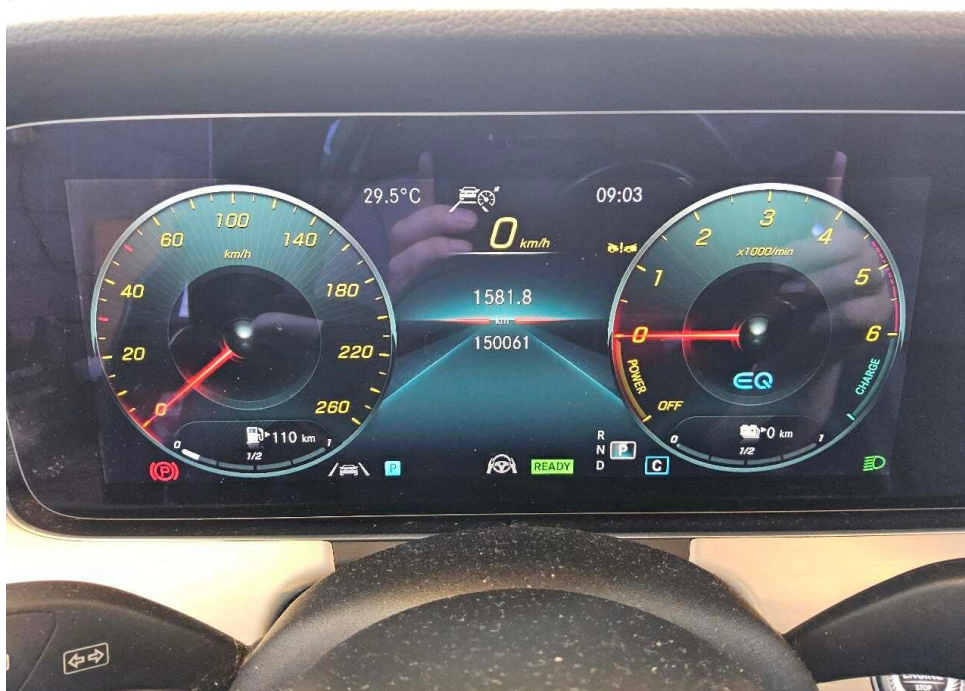
Bild 6 : Kombiinstrument (betriebsbereit) mit Km-Stand

| Km-Stand abgelesen | 150061 | Nächste HU §29 StVZO | 12 / 2027 |

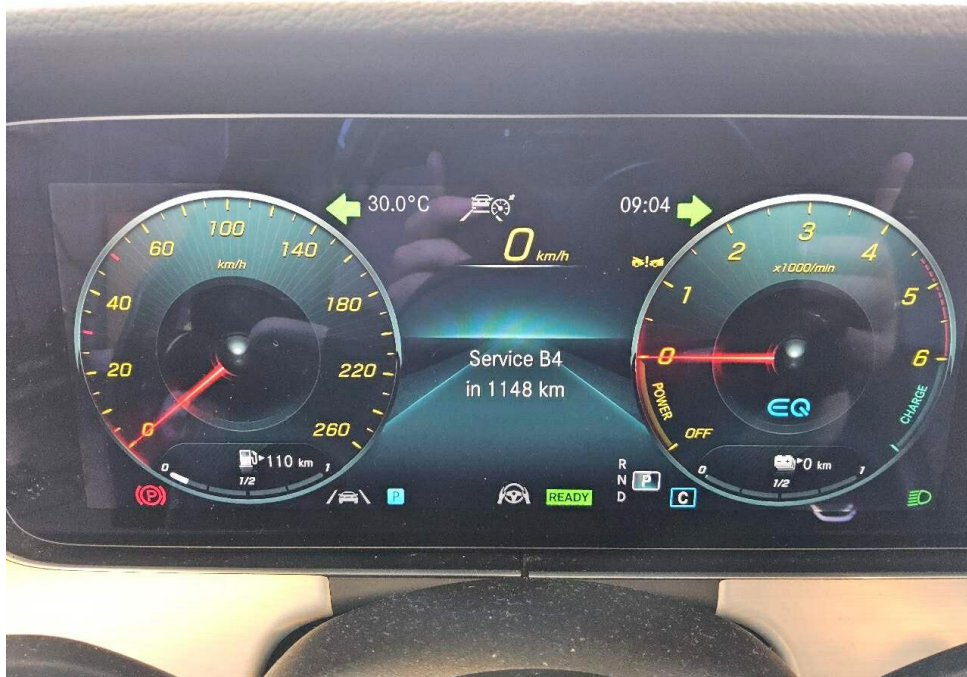
Bild 7 : Serviceintervallanzeige

Wartungsnachweis: digital  
bis Wartung verbleiben: 1.148 km (zum Besichtigungszeitpunkt)

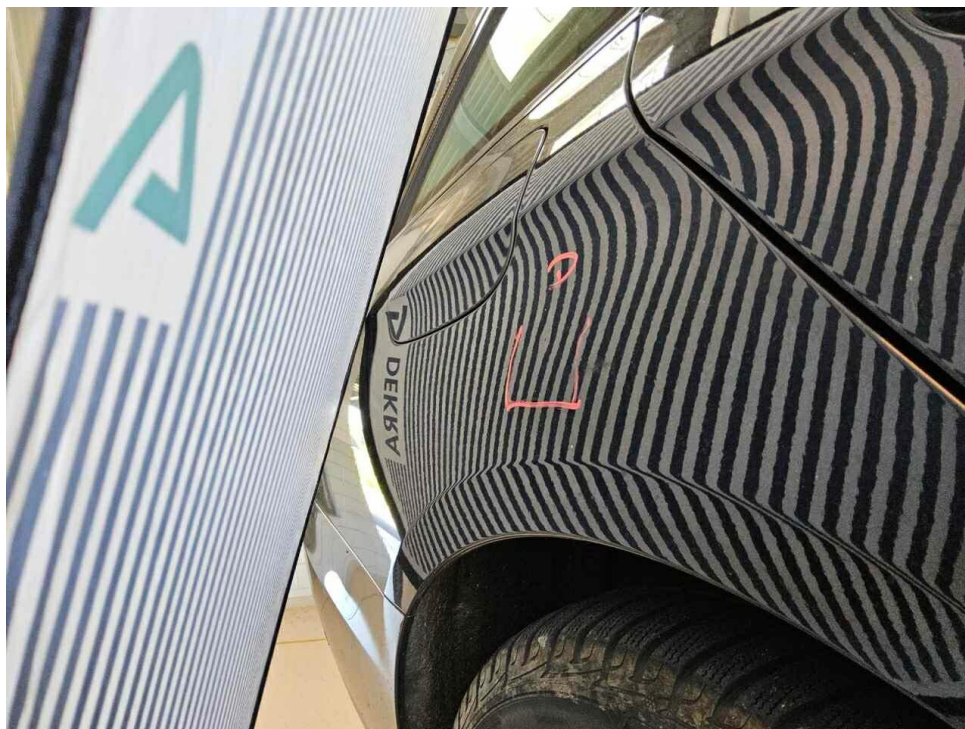
Bild 15 : Seitenteil hinten rechts, eingedellt, drücken

1. Stoßfänger hinten deformiert (Heckschaden), instandsetzen
2. T- Zubehörfelge vorne rechts deformiert, erneuern
3. T- Zubehörfelge vorne links deformiert, erneuern
4. Fahrzeug stark verschmutzt, reinigen (Bild 29, 30, 31)
5. Tür vorne rechts, eingedellt, drücken (Bild 16, 17)
6. Seitenschweller rechts, deformiert, instandsetzen und lackieren mit Lackaufbau (Bild 20, 21)
7. Tür hinten links Lackierung, verschrämmt, lackieren (Bild 18, 19)
8. Seitenteil hinten rechts, eingedellt, drücken (Bild 15)

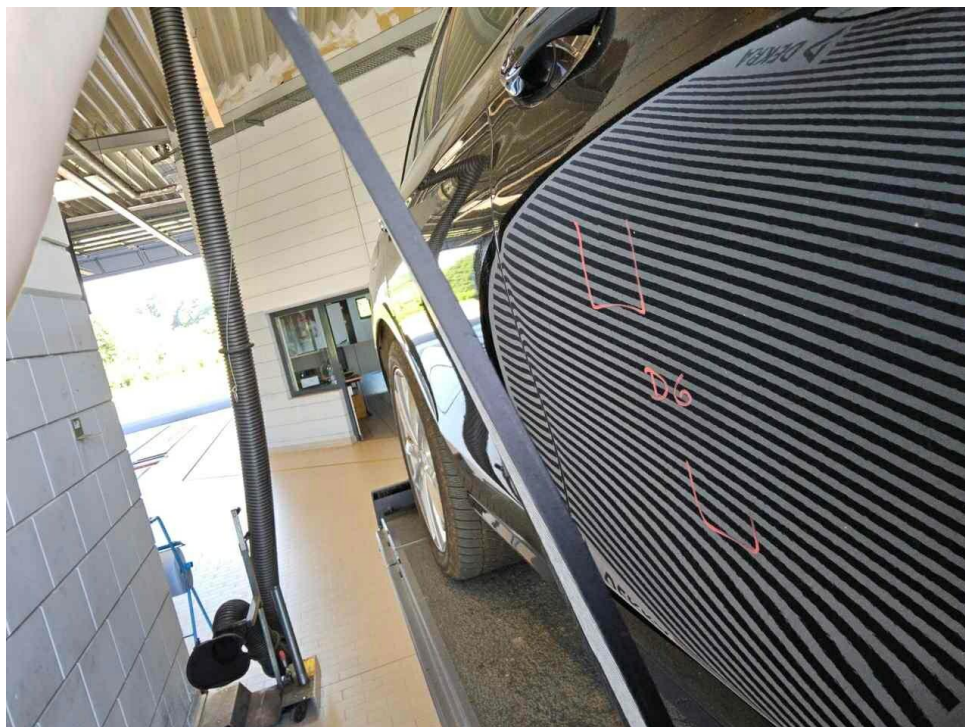
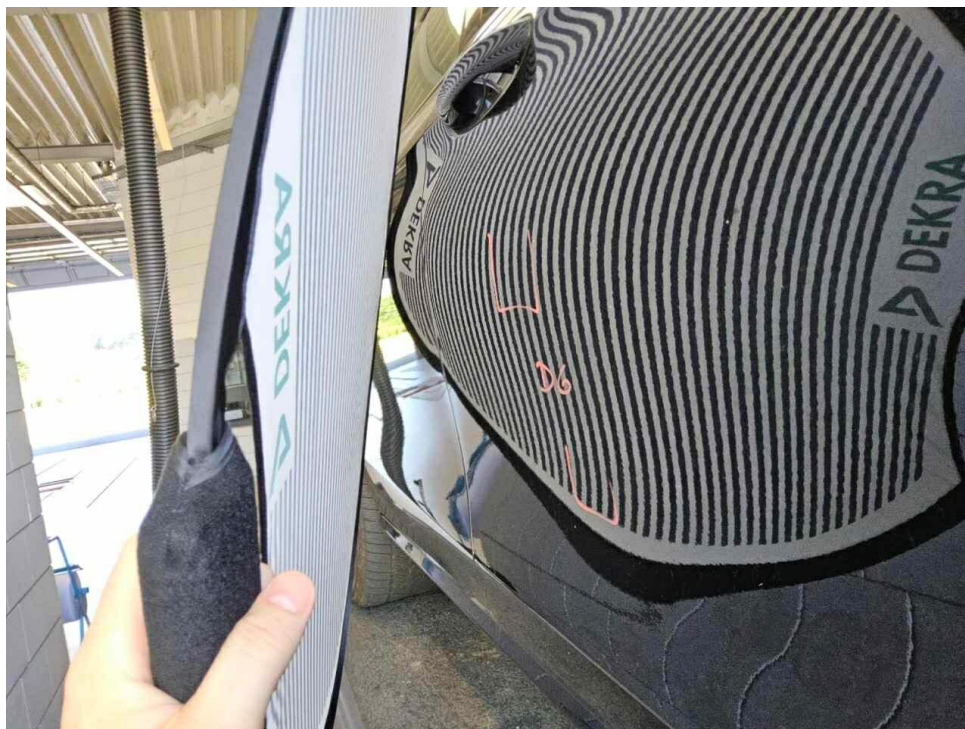
Bild 16 : Tür vorne rechts, eingedellt, drücken

Bild 17 : Tür vorne rechts, eingedellt, drücken

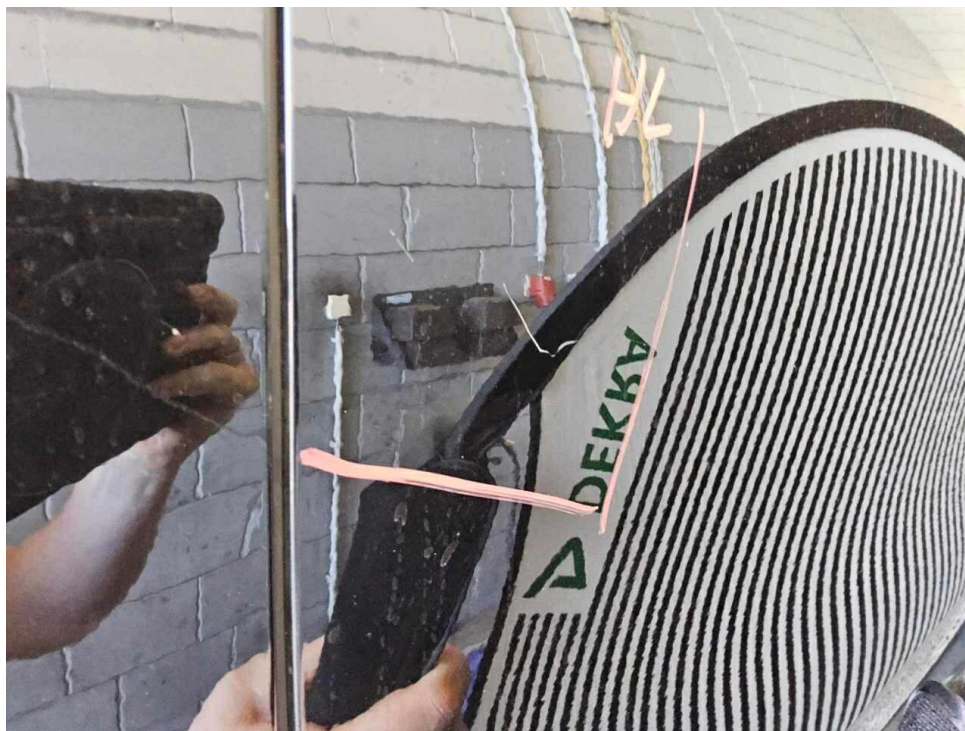
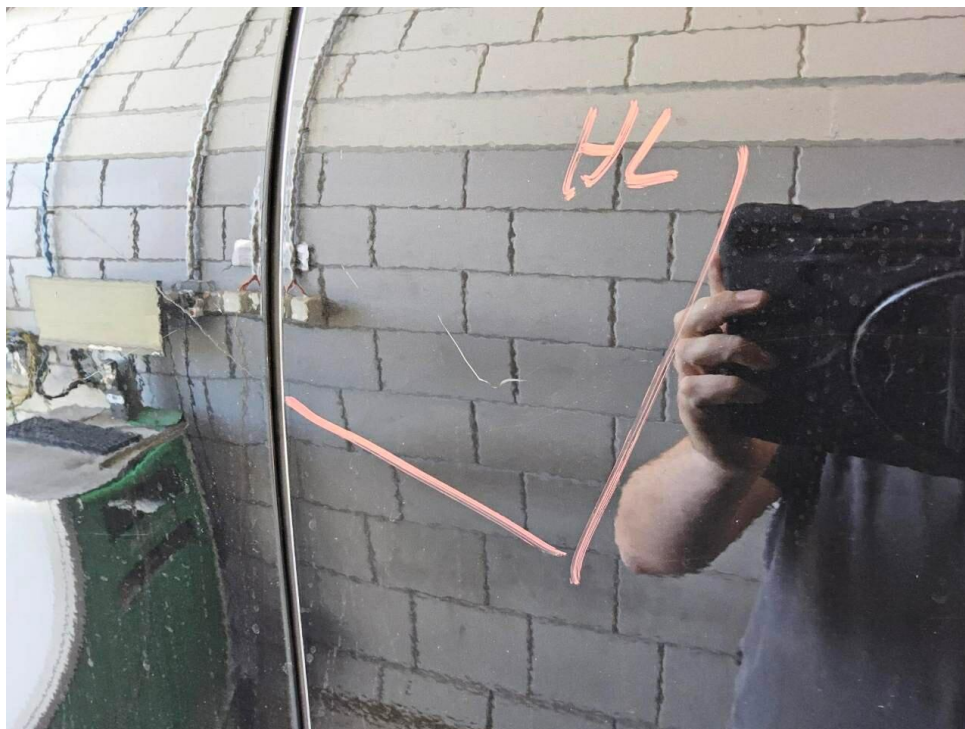
Bild 18 : Tür hinten links Lackierung, verschrammt, lackieren

Bild 19 : Tür hinten links Lackierung, verschrammt, lackieren

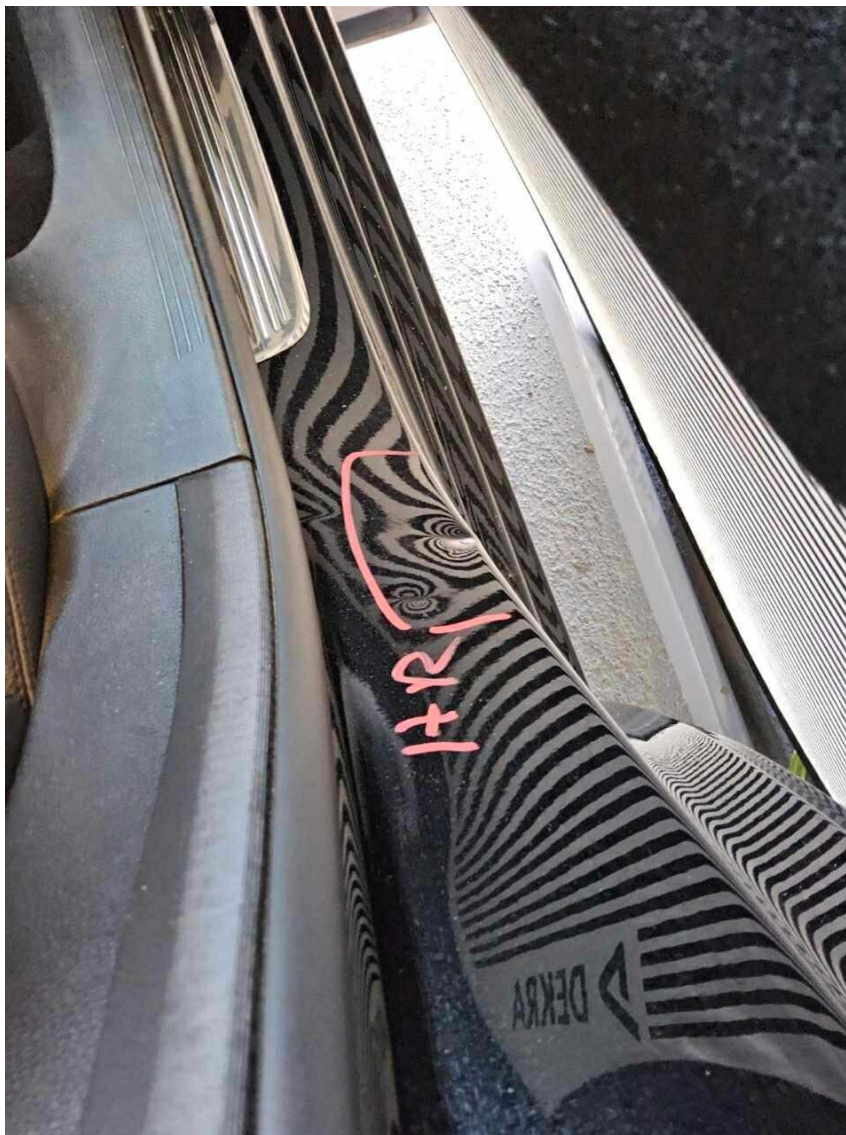
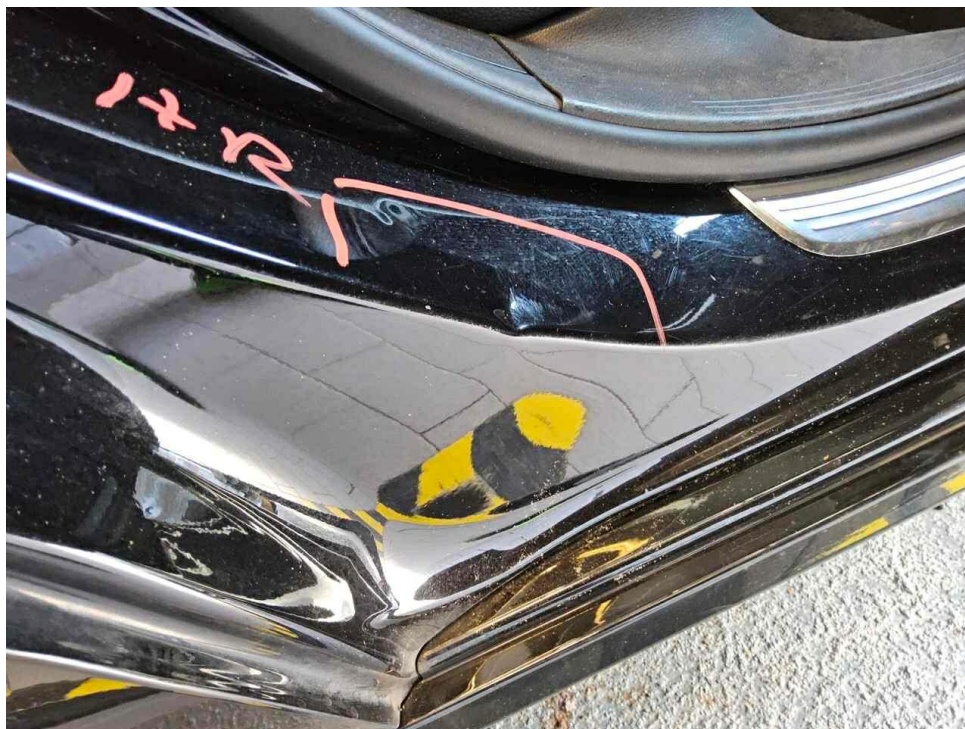
Bild 20 : Seitenschweller rechts, deformiert, instandsetzen und lackieren mit Lackaufbau

Bild 21 : Seitenschweller rechts, deformiert, instandsetzen und lackieren mit Lackaufbau

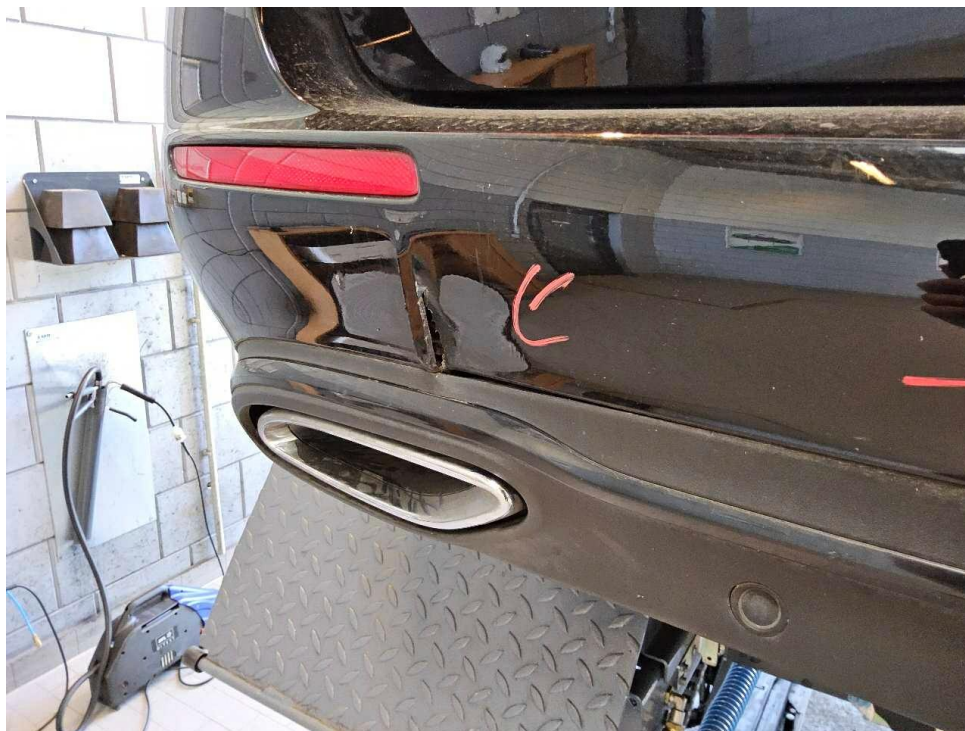
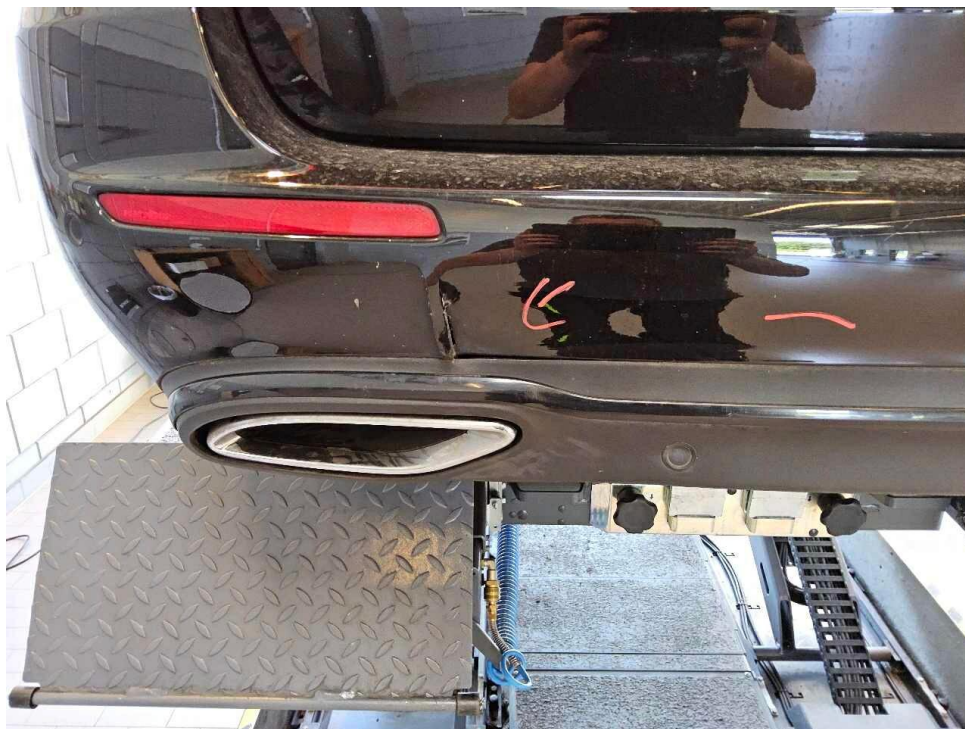
Bild 22 : Stoßfänger hinten deformiert

Bild 23 : Stoßfänger hinten deformiert

Fahrzeug mit vorhandenem Heckschaden. Nach Demontage kann eine Schadenerweiterung sowie Mehrkosten entstehen. Die Besichtigung fand Zerlegungsfrei statt.

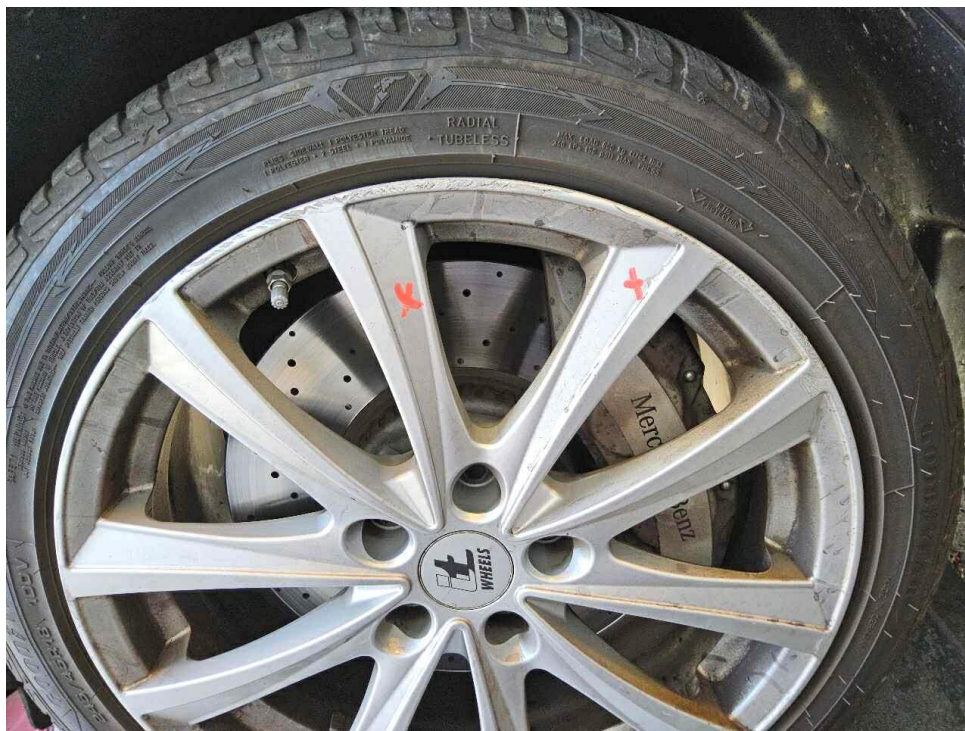
Bild 24 : Felge vorne rechts deformiert

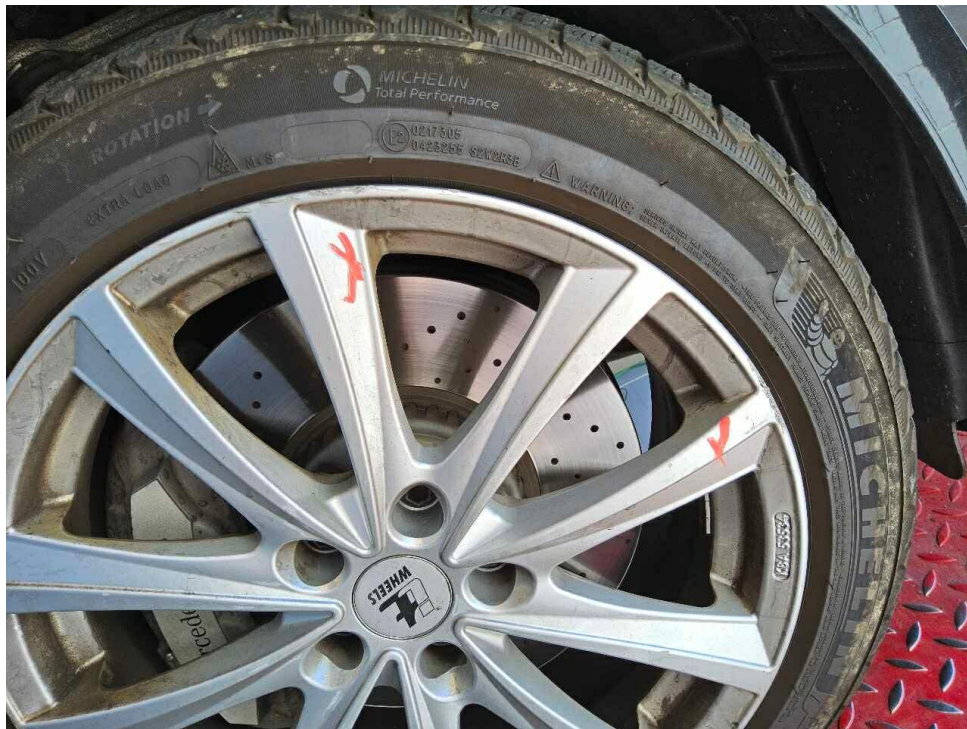
Bild 25 : Felge vorne links deformiert

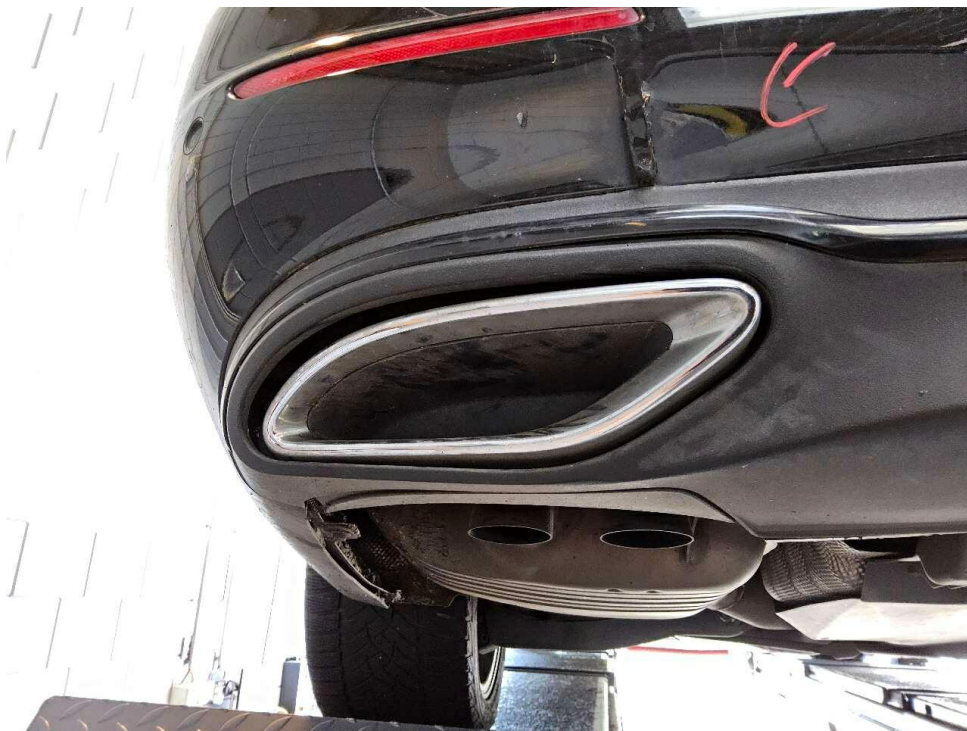
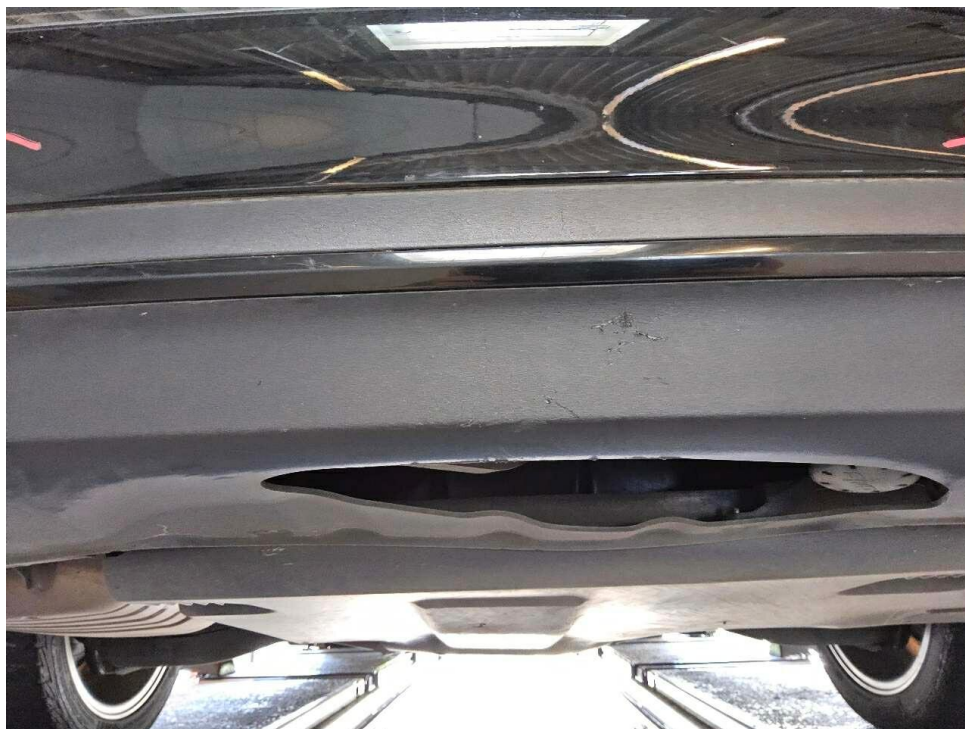
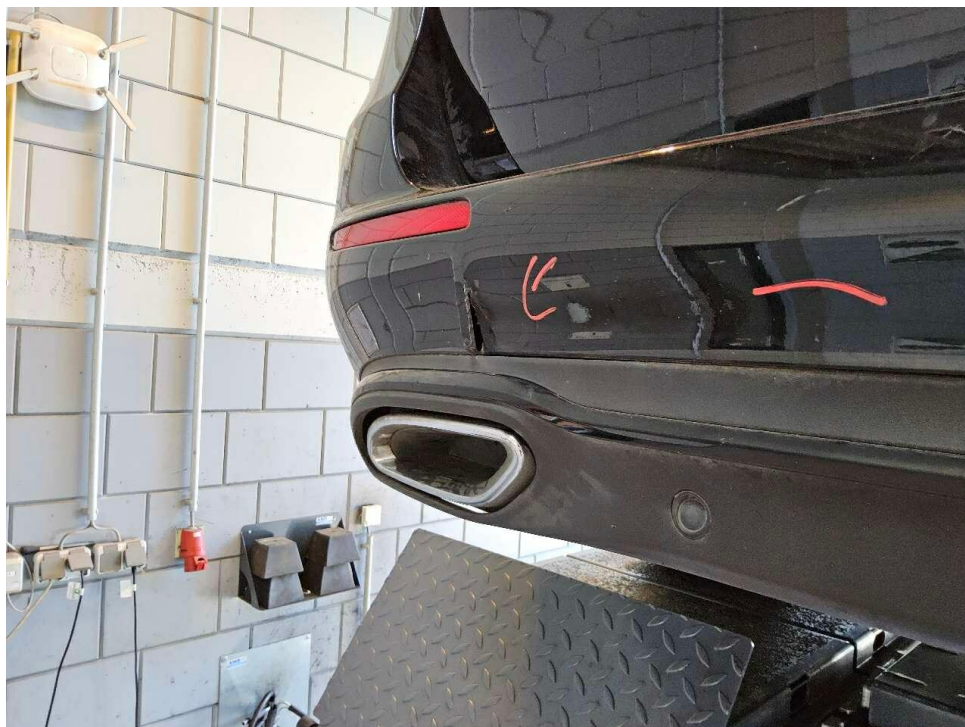
Bild 26 : Stoßfänger hinten deformiert

Bild 27 : Stoßfänger hinten deformiert

Bild 28 : Stoßfänger hinten deformiert

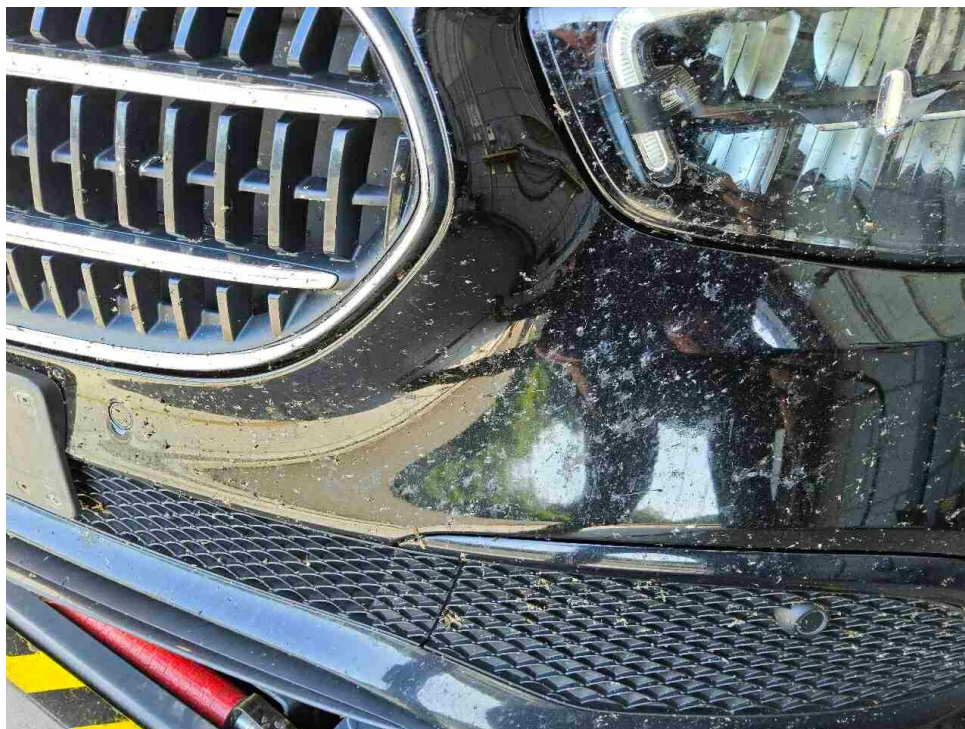
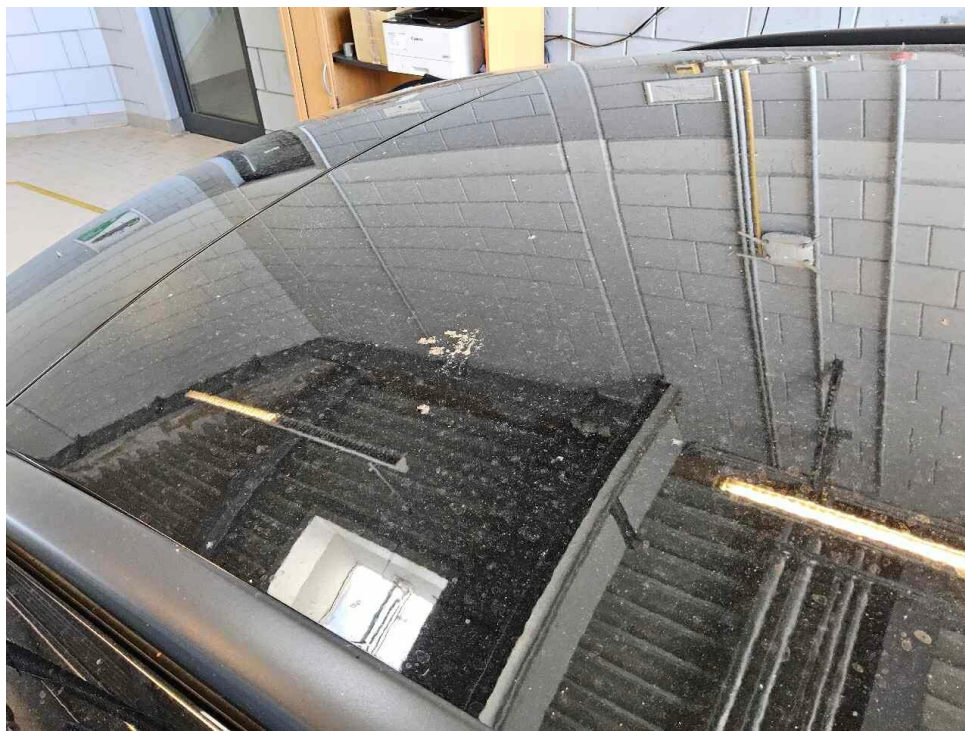
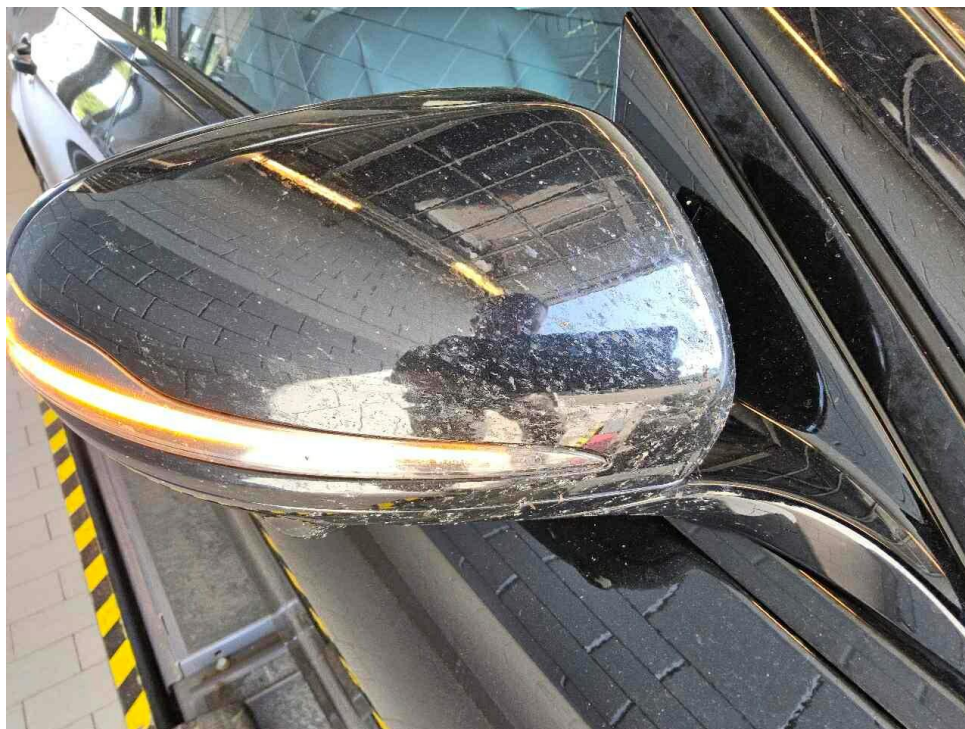
Bild 29 : Fahrzeug stark verschmutzt

Bild 30 : Fahrzeug stark verschmutzt

Bild 31 : Fahrzeug stark verschmutzt

Das Fahrzeug / Objekt wurde zum Zeitpunkt der Besichtigung in einem nicht gereinigten Zustand vorgefunden. Das Fahrzeug / Objekt wurde von oben und auf einer Hebebühne von unten besichtigt. Bei der Besichtigung konnte keine Fahrprobe durchgeführt werden. Folglich sind Mängel bzw. Schäden, die nur bei einer Fahrprobe feststellbar sind, nicht berücksichtigt. Im Rahmen der Fahrzeug / Objektbesichtigung wurde ein Probelauf des Motors durchgeführt. Der Fehlerspeicher war zum Besichtigungszeitpunkt nicht ausgelesen. Abgasrelevante Baugruppen wurden messtechnisch nicht überprüft. Folglich wurden Mängel, die nur bei einer Abgasuntersuchung feststellbar sind, nicht berücksichtigt. Im Rahmen der Besichtigung (Sichtprüfung) konnte keine Überprüfung der Batterien bzw. Akkumulatoren zum Elektro-/Hybridantrieb durchgeführt werden. Somit kann auch keine Aussage zur Resthaltbarkeitsdauer dieser Bauteile getroffen werden. Eine Aussage zu evtl. in Kürze anfallenden Instandsetzungskosten ist daher nicht möglich!

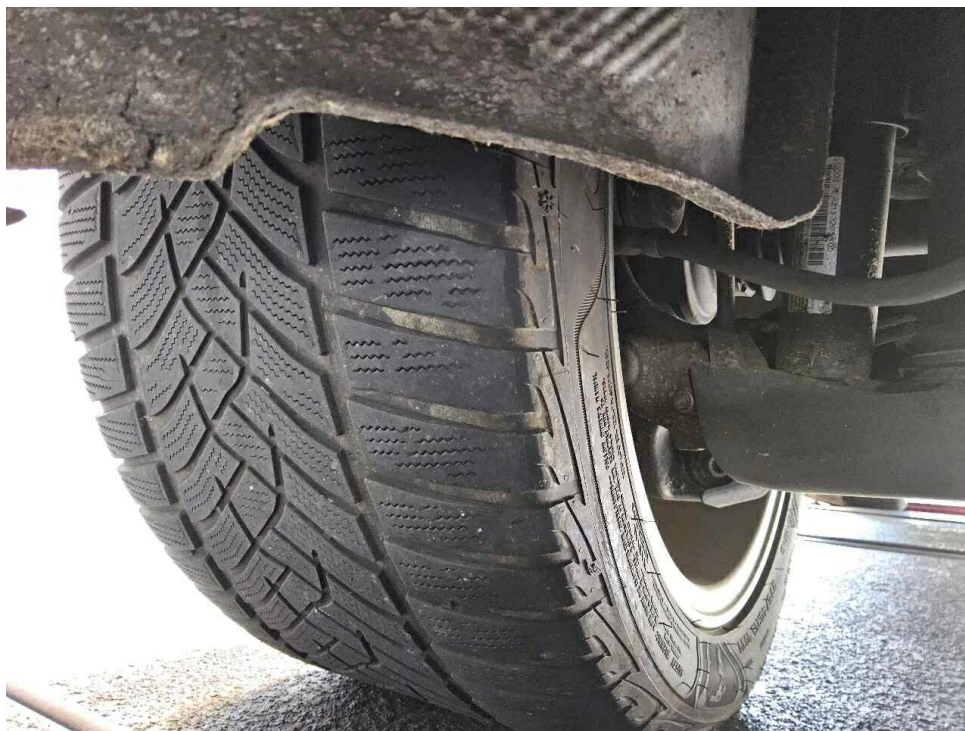
Bild 32 : Achse 2, Reifen Links 1

| Achse | Reifenbezeichnung | Hersteller/Typ | Art | Profiltiefe |
|---|---|---|---|---|
| 2 links | 275 / 40 R 18 103 V | Goodyear / Ultra Grip Performance + FP W /O | | 0 mm |

| | Profiltiefe | Art |
|---|---|---|
| hinten links | 0 mm | WO |

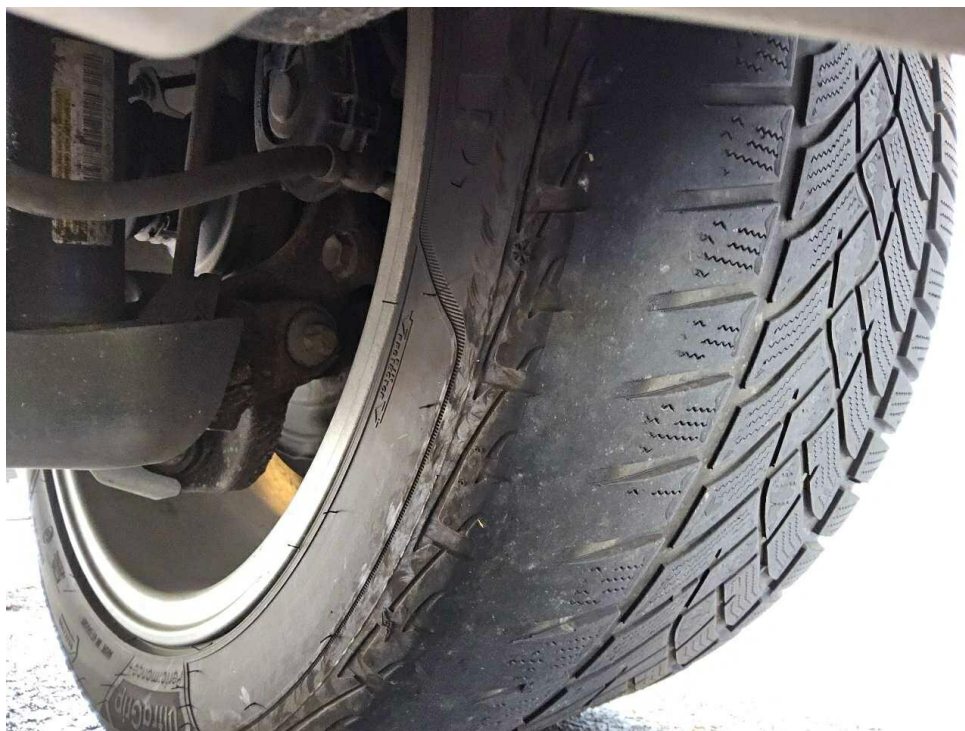
Bild 33 : Achse 2, Reifen Rechts 1

| Achse | Reifenbezeichnung | Hersteller/Typ | Art | Profiltiefe |
|---|---|---|---|---|
| rechts | 275 / 40 R 18 103 V | Goodyear / Ultra Grip Performance + FP W /O | | 0 mm |

| | Profiltiefe | Art |
|---|---|---|
| hinten rechts | 0 mm | WO |

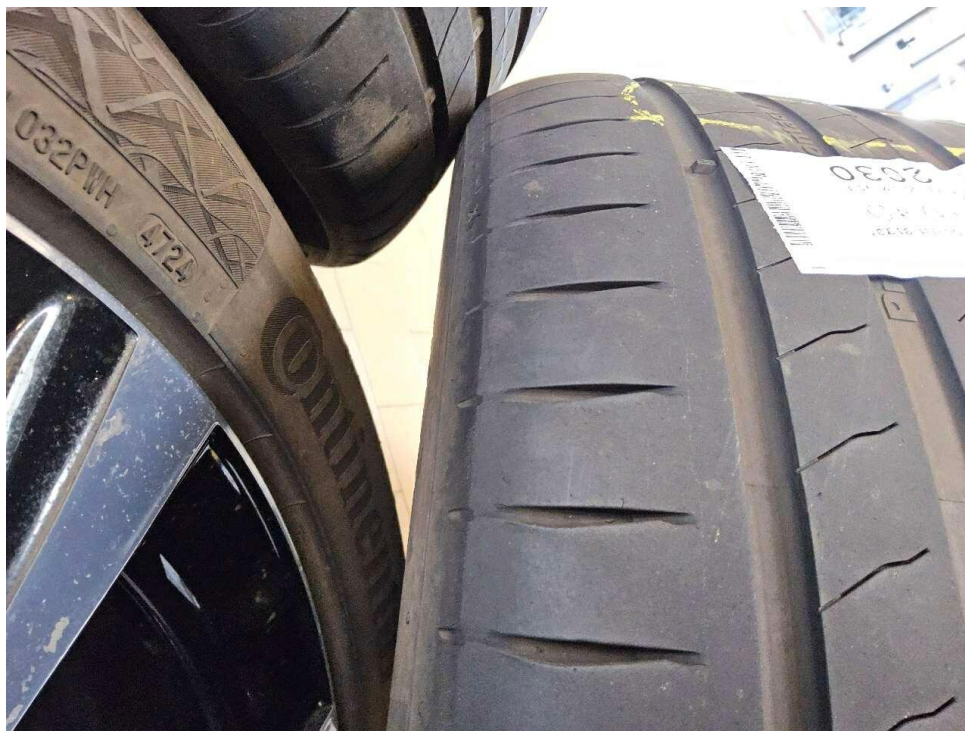
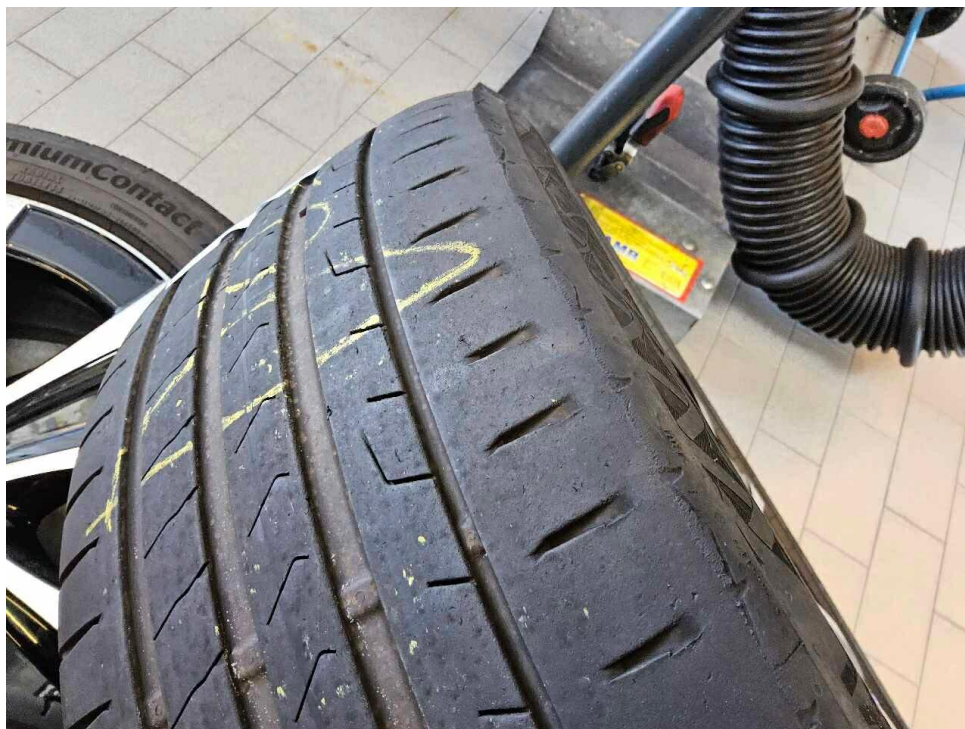
Bild 34 : Sommerreifen

Bild 35 : Sommerreifen

| Reifenbezeichnung | Hersteller/Typ | Art | Profiltiefe |
|---|---|---|---|
| 245 / 45 R 18 100 Y | Continental / PremiumContact 7 FR | S /O | 1 mm |
