Zustandsbericht

Protokollnummer: 43831113
Auftrags-Nr / Referenz: 21911257
Besichtigungsdatum: 06.02.2026

Hersteller / Modell	Volvo XC90 B5 D AWD Plus Bright		
Kennzeichen	HH-FF 3113	Fahrgestellnummer	YV1LFK2V0R1208476
Erstzulassung	02.02.2024	Laufleistung (abgelesen)	35.616 km
HSN/TSN	9101 / BPR 00103	Kraftstoffart / Zylinder	Hybr.Diesel/E / 4
Fahrzeugart	Geländewagen	Antriebsart	Allradantrieb
Schadstoffklasse	EURO6;WLTP;AP;PI/CI; M, N1 I	Getriebe / Anzahl Gänge	Automatik
Farbe	Denim Blau-Metallic	Besichtigungszustand	bedingt: Licht/Nässe/Schmutz
Leistung / Hubraum	173 kW / 1.969 ccm	Nächste HU	02/2027
Wartungsheft / Nachweis	vorhanden / unvollständig	Restlauf bis Service	336 Tag(e)
Letzte Wartung	01/2026 bei 34.860 km	Polsterart	Leder
Vorschaden	Keine Feststellbar	Polsterfarbe	Schwarz
Nachlackierung	Keine Feststellbar	zul. Gesamtgewicht	2.840 kg
Dokumente	ZB vorhanden	Anzahl Halter	unbekannt
Schlüssel soll/ist	2/2	Anzahl Sitze / Türen	7 / 5
Vertragsnummer	52416956	Re-Import	Nein

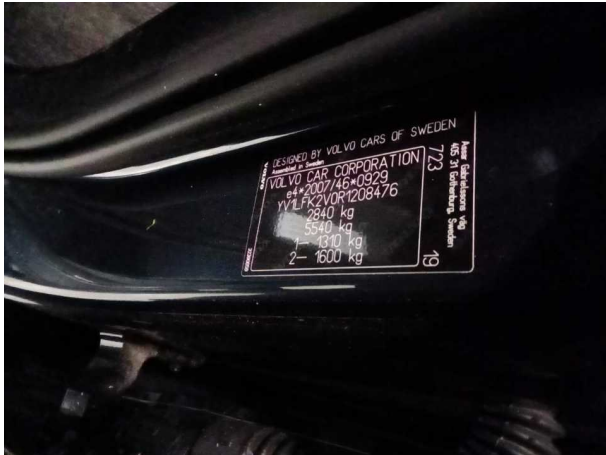
Abbildung 7: FIN

- Die Fahrzeug-Identifizierungsnummer (FIN) wurde am Fahrzeug abgelesen und die Übereinstimmung im Verlauf der Besichtigung durch den Unterzeichner mit den vorgelegten Unterlagen festgestellt.

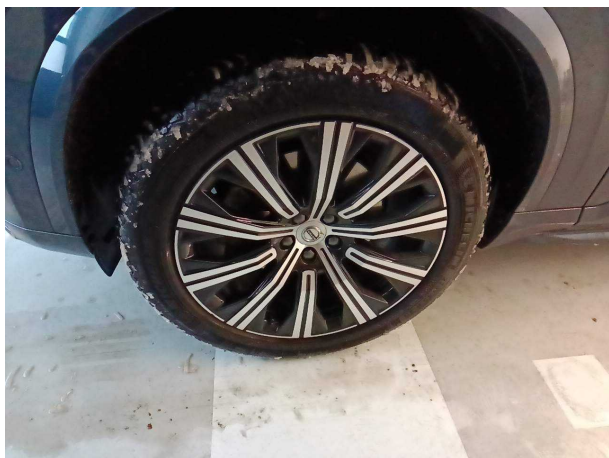
Abbildung 13: Montierte Bereifung

Achse	Reifengröße	Reifentyp	Hersteller	Profiltiefe	Verkehrstauglichkeit
1	275/45 R20 110H	Ganzjahresreifen auf Leichtmetall	Michelin	4mm / 6mm	i.O.
2	275/45 R20 110H	Ganzjahresreifen auf Leichtmetall	Michelin	5mm / 5mm	i.O.

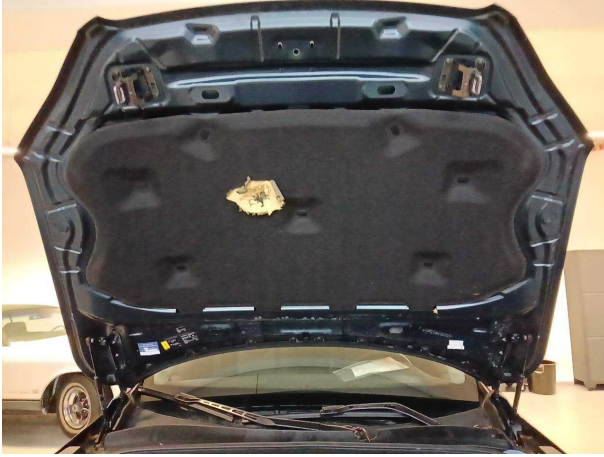
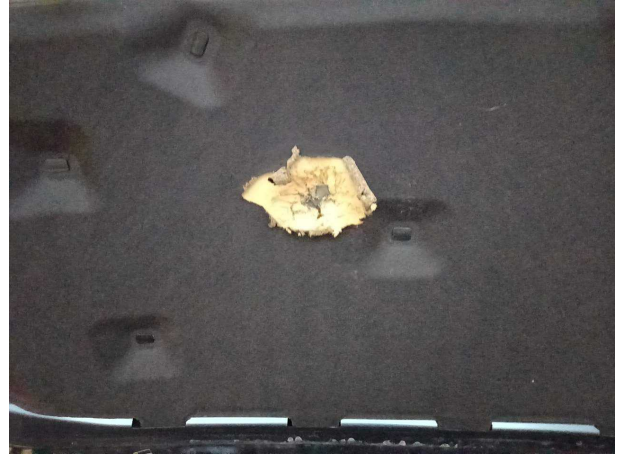
Beschädigung #1: Motorhaube: Dämmmatte - Marderschaden - erneuern

Nr.	Bauteilgruppe	Beschreibung
1	Motorhaube	Dämmmatte - Marderschaden - erneuern
2	Rad/Reifen	Leichtmetallfelge hinten rechts - verkratzt / verschürft - erneuern
3	Rad/Reifen	Leichtmetallfelge vorn rechts - verkratzt / verschürft - erneuern
4	Unterlagen	Serviceheft (Service überzogen, fällig nach 12 Monaten/ 30.000 km) - entspricht nicht den Leasingvorgaben - Wertminderung

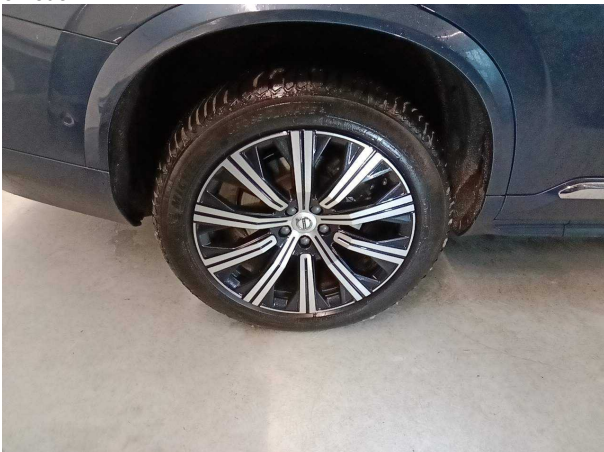
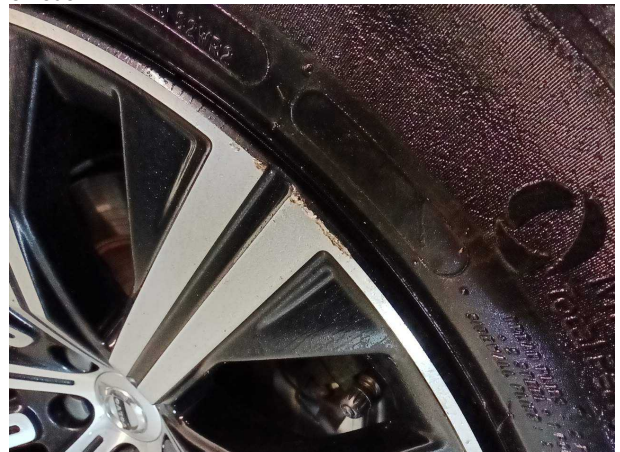
Beschädigung #2: Rad/Reifen: Leichtmetallfelge hinten rechts - verkratzt / verschürft - erneuern

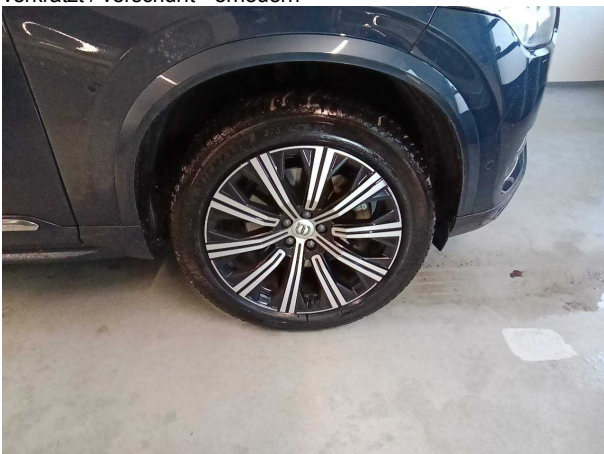
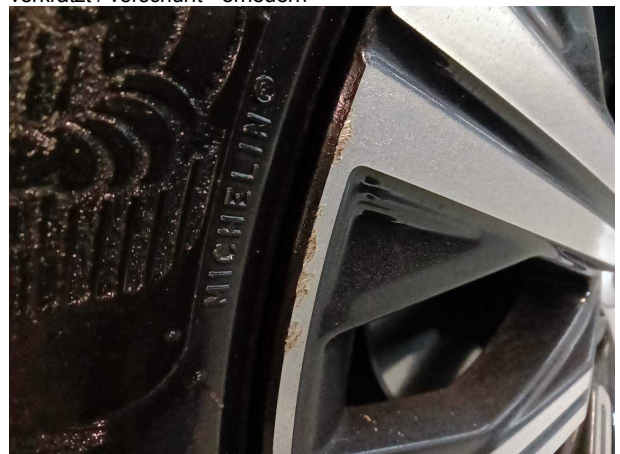
Beschädigung #3: Rad/Reifen: Leichtmetallfelge vorn rechts - verkratzt / verschürft - erneuern

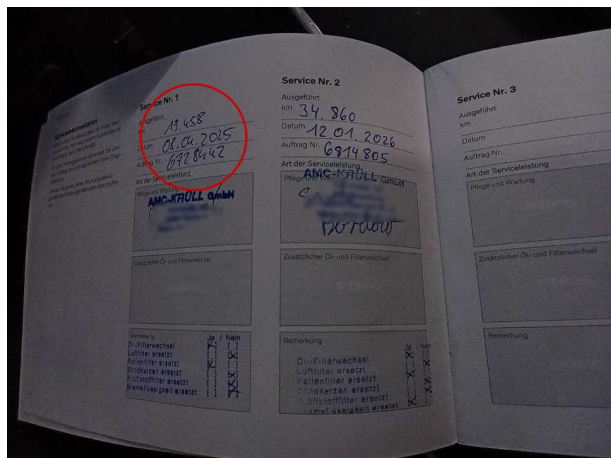
Beschädigung #4: Unterlagen: Serviceheft (Service überzogen, fällig nach 12 Monaten/ 30.000 km) - entspricht nicht den Leasingvorgaben -
