LVV Nr 4743588  
Hersteller Volkswagen  
Model Tiguan  
Variante Urban Sport 2.0 TDI  
Listenpreis 47.647,05  
VIN WVGZZZ5NZNW529091  
Erstzulassungsdatum 1.8.2022  
Kennzeichen M MD1687

# Zustandsbericht / Minderwertgutachten

| Hersteller | Volkswagen | Typ / Verkaufsbez. | Tiguan<br>(AX1)(07.2020->2024) /<br>Tiguan 2.0 TDI Urban Sport<br>4Motion (EURO 6d) |

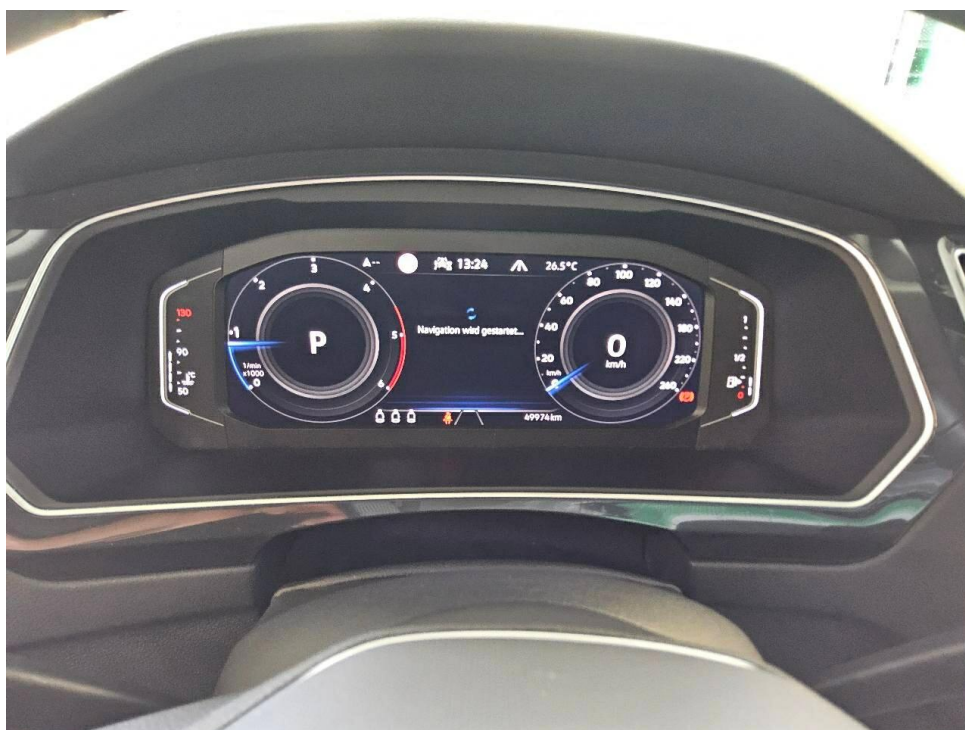
Bild 6 : Kombiinstrument (betriebsbereit) mit Km-Stand

| Km-Stand abgelesen | 49974 | Nächste HU §29 StVZO | 08 / 2027 |

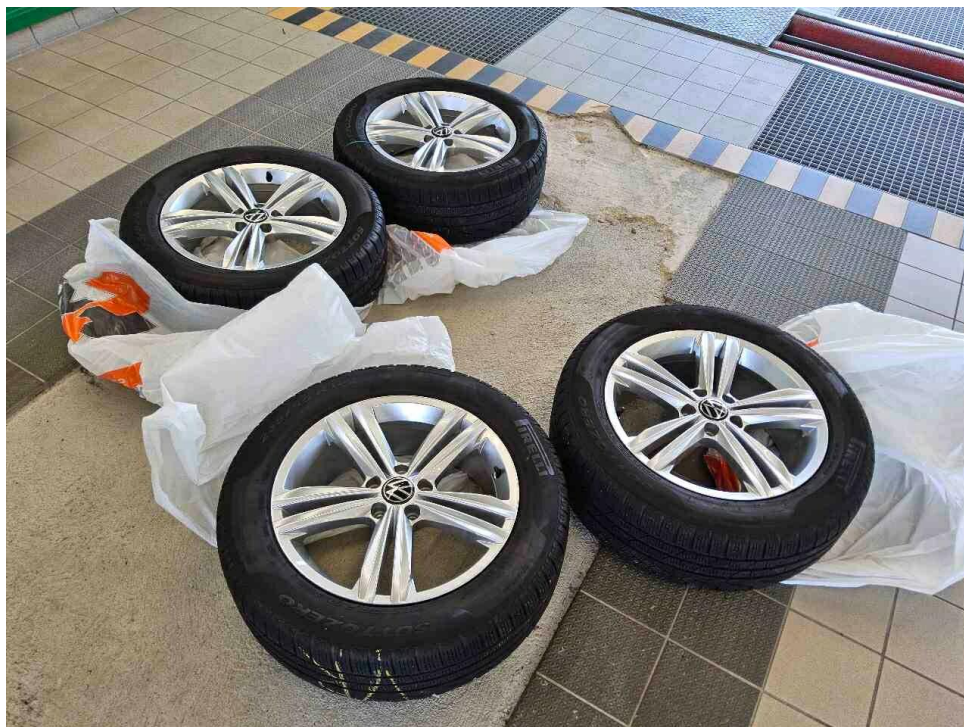
Bild 13 : 2. Radsatz

| Reifenbezeichnung | Hersteller/Typ | Art | Profiltiefe |
|---|---|---|---|
| 235 / 55 R 18 104 H | Pirelli / W 210 Sottozero II AO FSL | W / O | 6 mm |
