WAUZZZGY1NA059649

## Zustandsbericht

**TÜV SÜD Auto Service GmbH**  
Römeräcker 1  
76351 Linkenheim - Hochstetten

Besichtigungsdatum: 23.04.2026  
**Protokollnummer: 45106614**  
Anlieferungsdatum: 23.04.2026

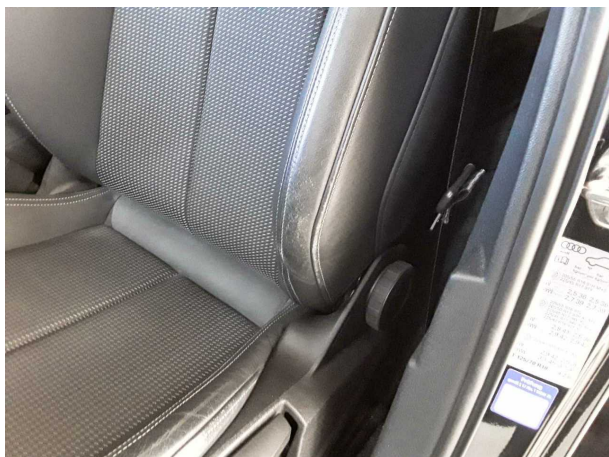
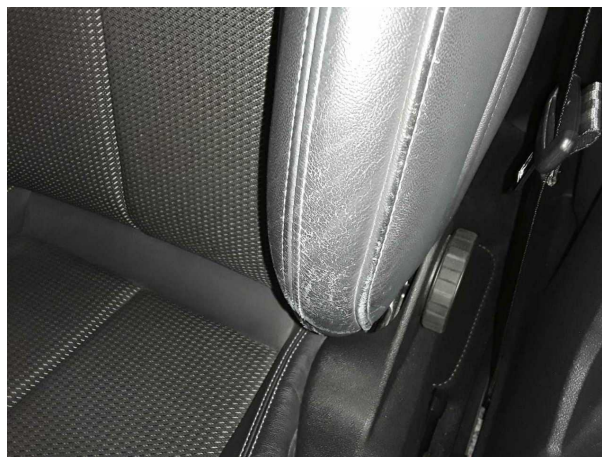
| Nr. | Bauteilgruppe | Beschreibung |
|---|---|---|
| 1 | Sitz vorn | Sitzbezug links - porös / rissig - Wertminderung |

**Beschädigung #1:** Sitz vorn: Sitzbezug links - porös / rissig - Wertminderung

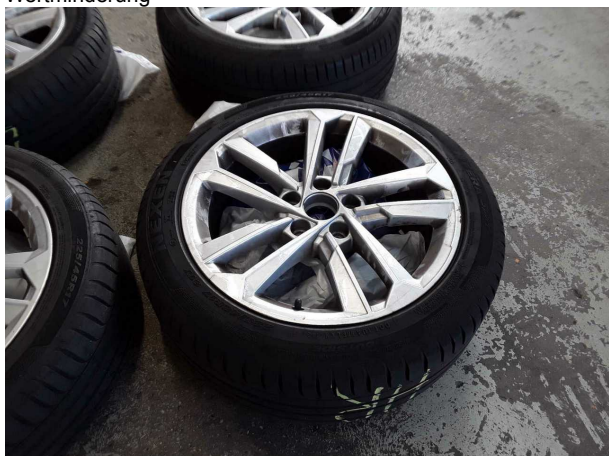
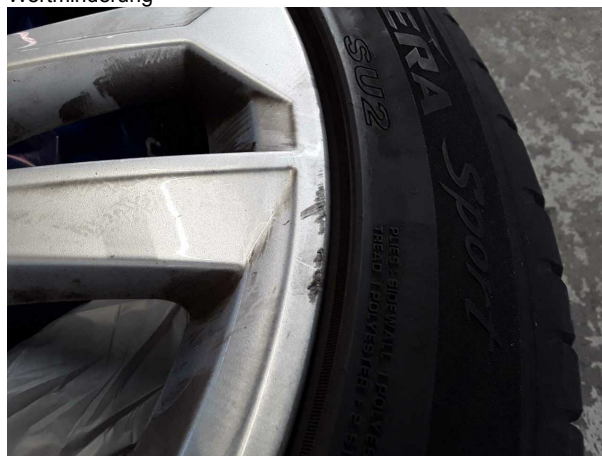
| Nr. | Bauteilgruppe | Beschreibung |
|---|---|---|
| 2 | 2.Radsatz | 1 Leichtmetallfelge - verkratzt / verschürft - Wertminderung |

**Beschädigung #2:** 2.Radsatz: 1 Leichtmetallfelge - verkratzt / verschürft - Wertminderung

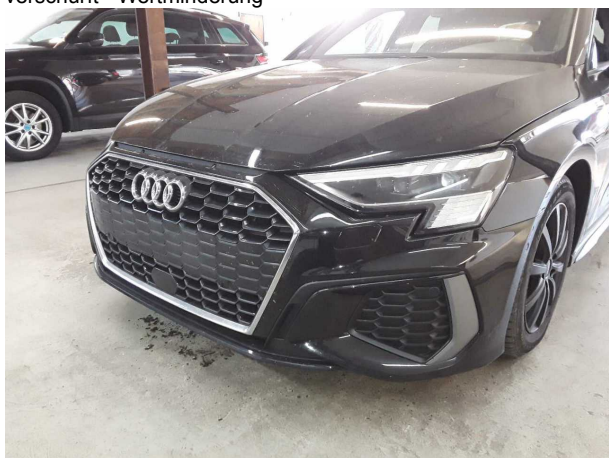
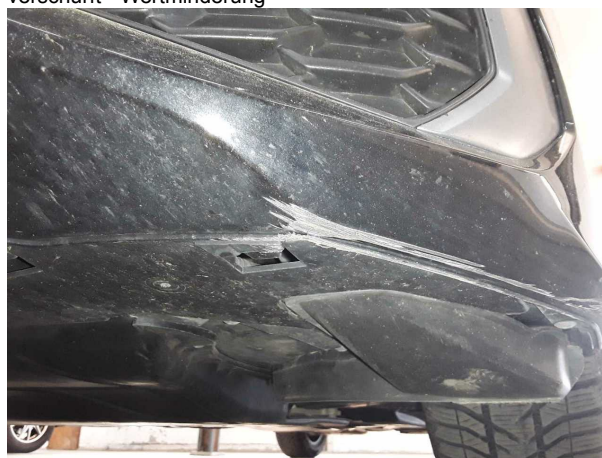
| Nr. | Bauteilgruppe | Beschreibung |
|---|---|---|
| 3 | Stoßfänger vorn | Stoßfänger vorn - verkratzt / verschürft - Smart Repair |

**Beschädigung #3:** Stossfänger vorn: Stossfänger vorn - verkratzt / verschürft - Smart Repair

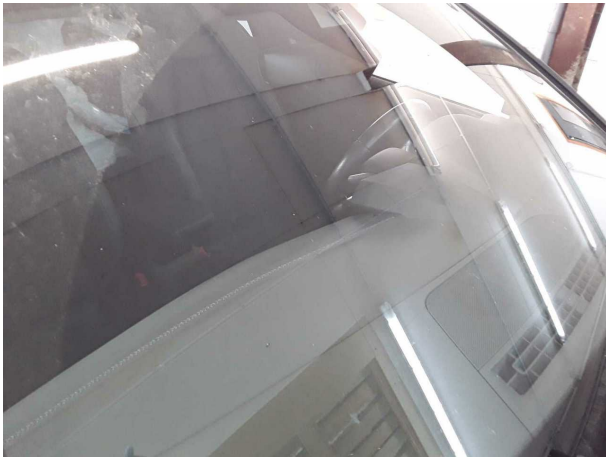
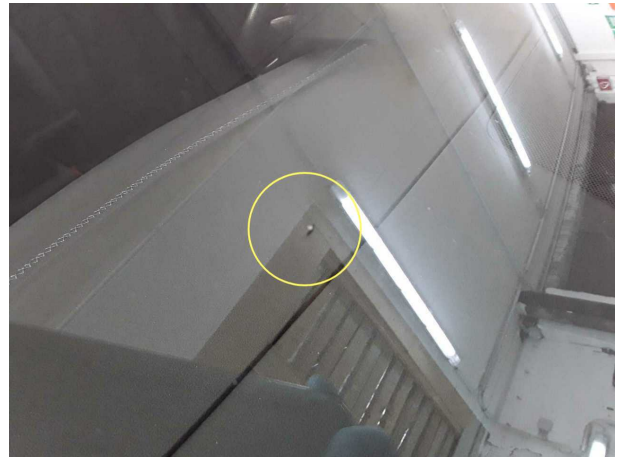
| Nr. | Bauteilgruppe | Beschreibung |
|---|---|---|
| 4 | Verglasung | Frontscheibe (Rissbildung) - Steinschlag - erneuern |

**Beschädigung #4:** Verglasung: Frontscheibe (Rissbildung) - Steinschlag - erneuern

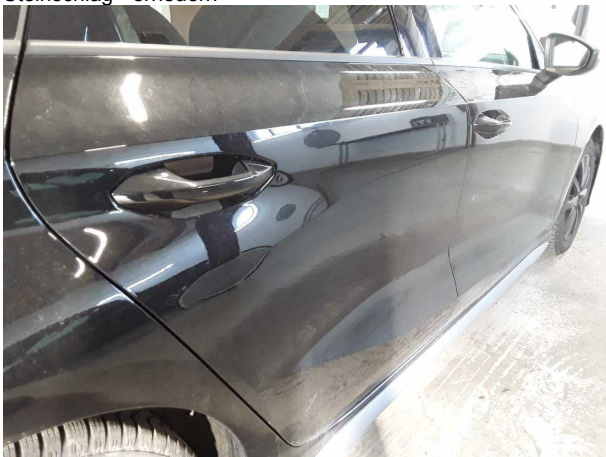
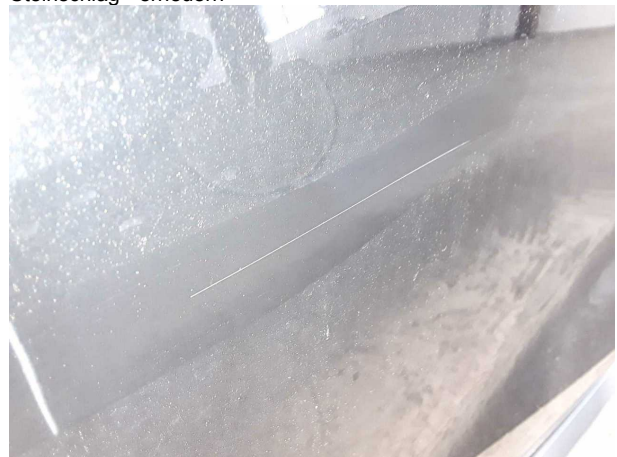
| Nr. | Bauteilgruppe | Beschreibung |
|---|---|---|
| 5 | Tür hinten rechts | Tür - verkratzt / verschürft - instandsetzen und lackieren |

**Beschädigung #5:** Tür hinten rechts: Tür - verkratzt / verschürft - instandsetzen und lackieren

**Beschädigung #5:** Tür hinten rechts: Tür - verkratzt / versch... - instandsetzen und lackieren

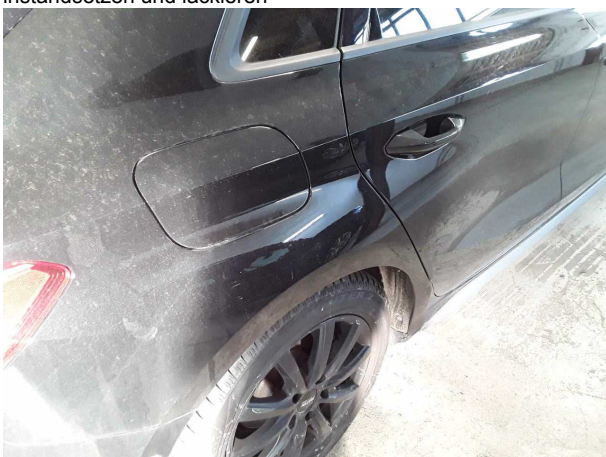
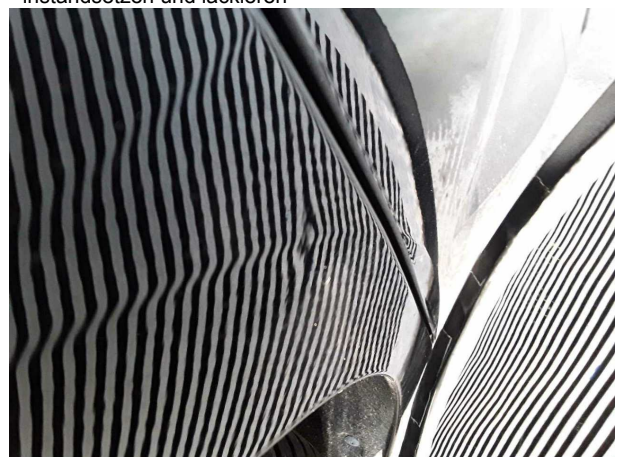
| Nr. | Bauteilgruppe | Beschreibung |
|---|---|---|
| 6 | Seitenwand rechts | Seitenwand - Delle / Lackschaden - instandsetzen und lackieren |

**Beschädigung #6:** Seitenwand rechts: Seitenwand - Delle / Lackschaden - instandsetzen und lackieren

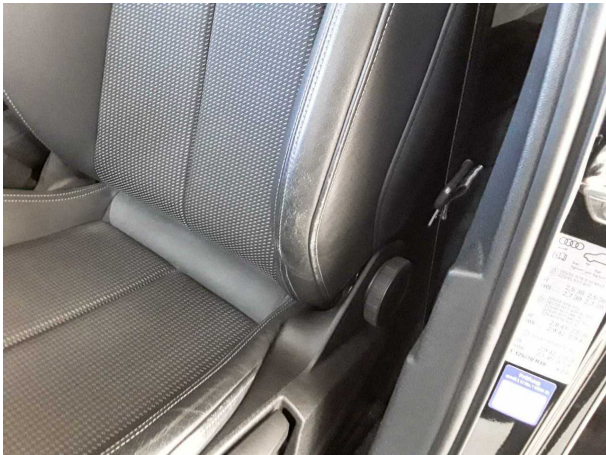
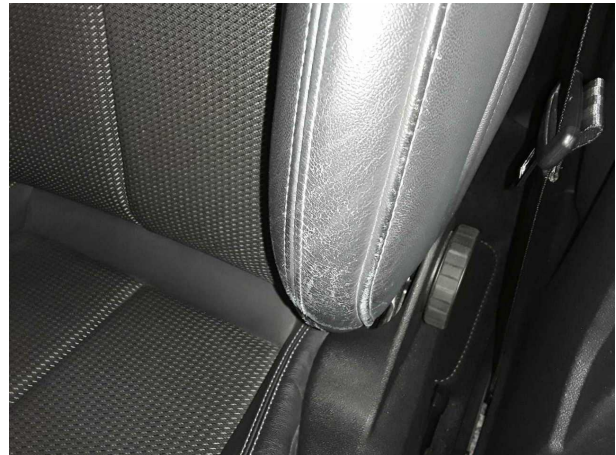
| No. | Component group | Description |
|---|---|---|
| 1 | Seat - front | Seat cover - left side - Porous / cracked - Loss in value |

**Damage #1:** Seat - front: Seat cover - left side - Porous / cracked - Loss in value

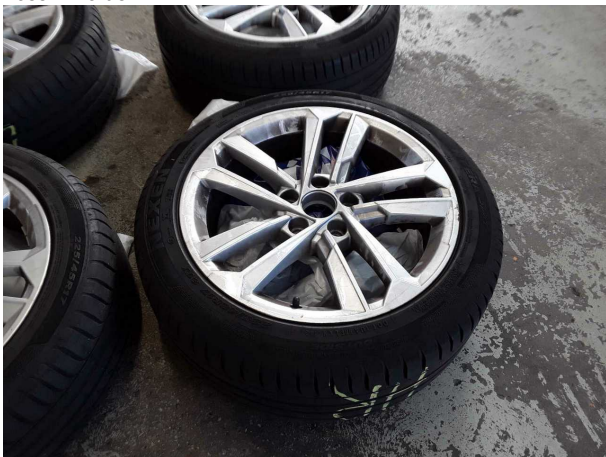
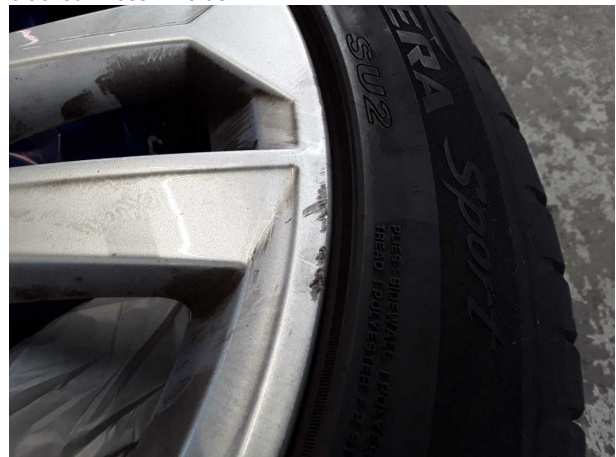
| No. | Component group | Description |
|---|---|---|
| 2 | 2nd wheel set | 1 alloy rim - Scratched - Loss in value |

**Damage #2:** 2nd wheel set: 1 alloy rim - Scratched - Loss in value

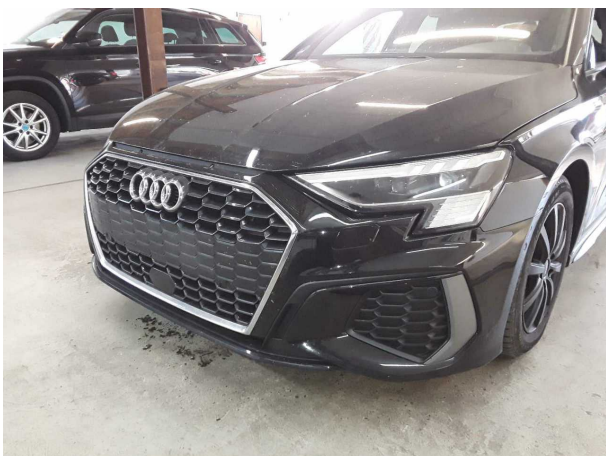
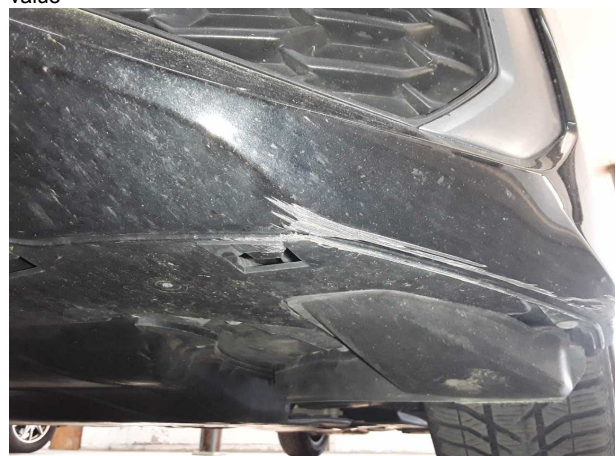
| No. | Component group | Description |
|---|---|---|
| 3 | Front bumper | Front bumper - Scratched - Smart repair |

**Damage #3:** Front bumper: Front bumper - Scratched - Smart repair

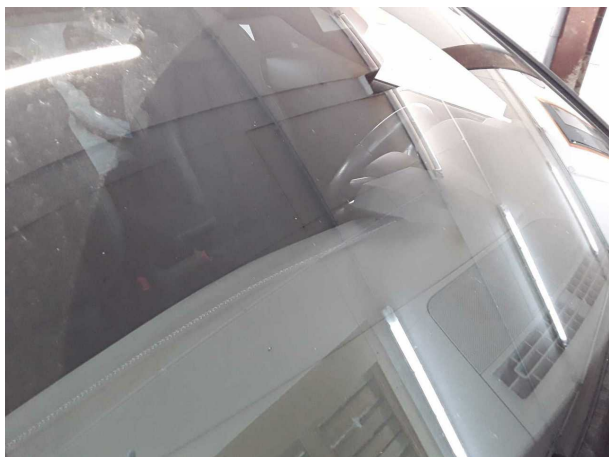
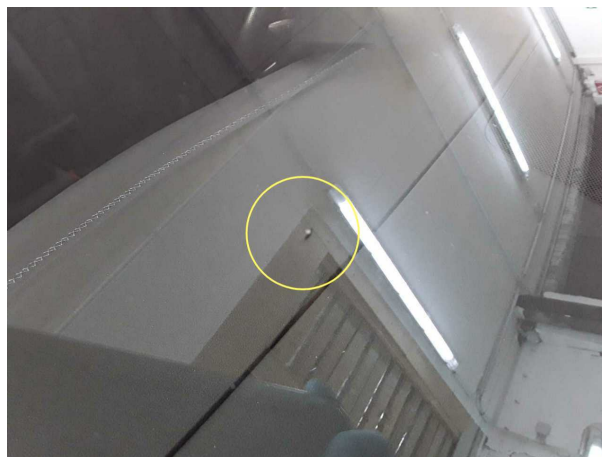
| No. | Component group | Description |
|---|---|---|
| 4 | Vehicle glazing | Windscreen (Rissbildung) - Stone chips - Replace |

**Damage #4:** Vehicle glazing: Windscreen (Rissbildung) - Stone chips - Replace

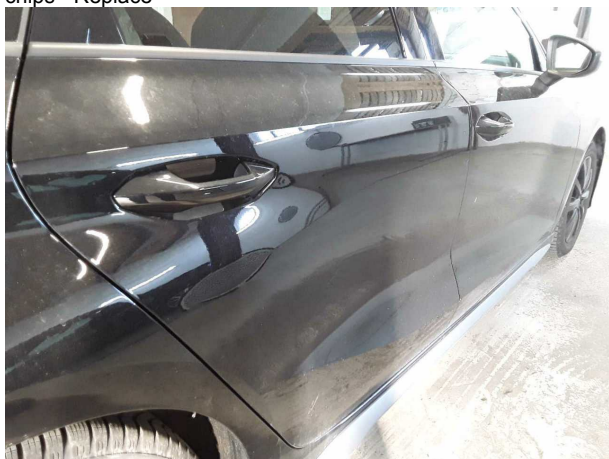
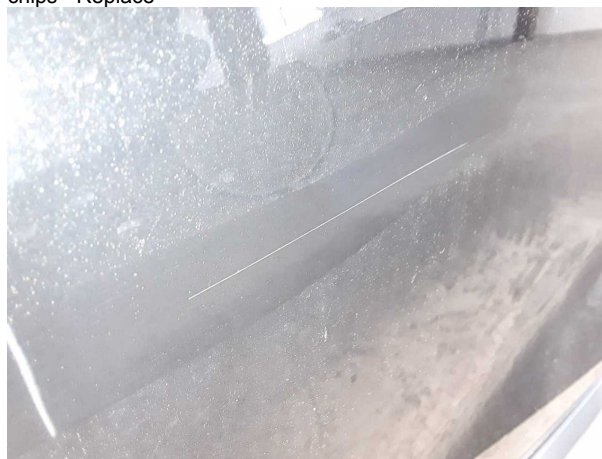
| No. | Component group | Description |
|---|---|---|
| 5 | Door - rear right side | Door - Scratched - Repair and paint |

**Damage #5:** Door - rear right side: Door - Scratched - Repair and paint

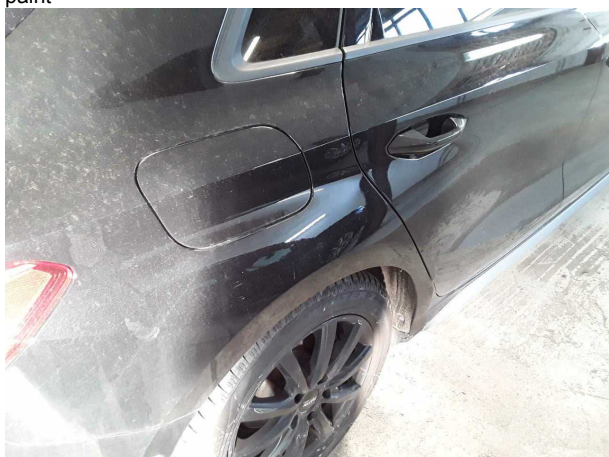
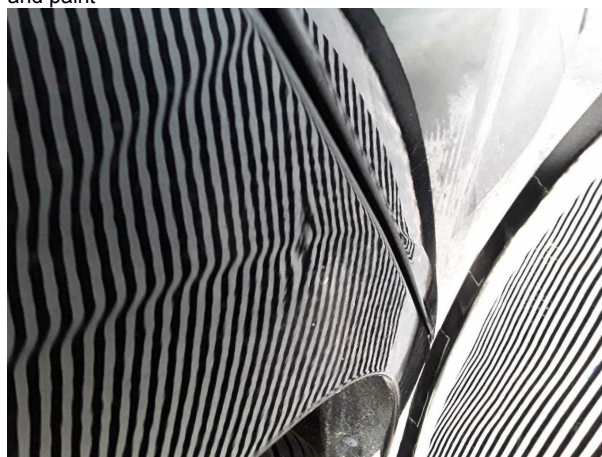
| No. | Component group | Description |
|---|---|---|
| 6 | Side panel - rear right side | Side panel - Dent / paintcoat damage - Repair and paint |

**Damage #6:** Side panel - rear right side: Side panel - Dent / paintcoat damage - Repair and paint
