## Zustandsbericht

| Berichtsnummer : | 0000000916529-DE926 | | |

#### Kia Niro (DE)(2016->) Vision Plug-in Hybrid

| Erstzulassung / Baujahr: | 29.04.2022 / 2022 | Besichtigungsdatum/-ort: | 30.04.2026 Obere<br>Lichtenplatzer Str. 304,<br>42278 Wuppertal |

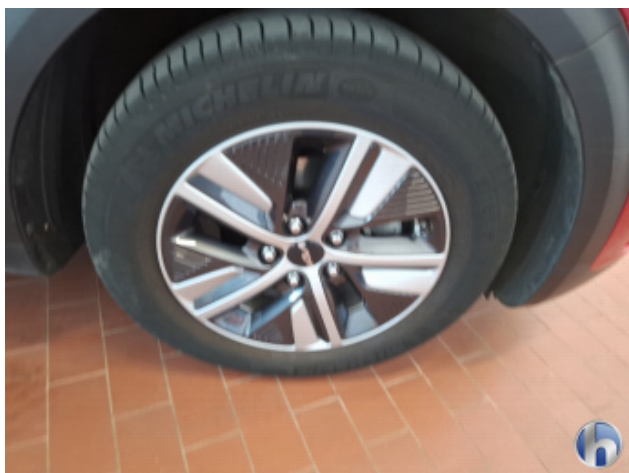
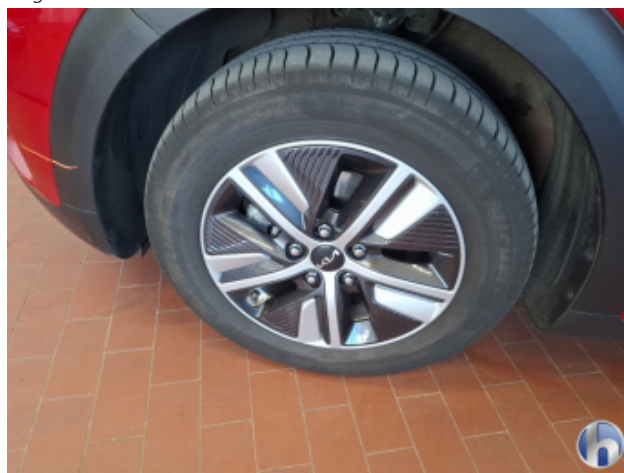
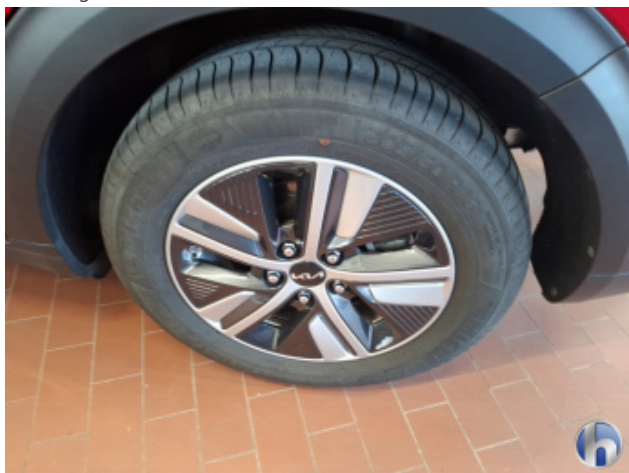
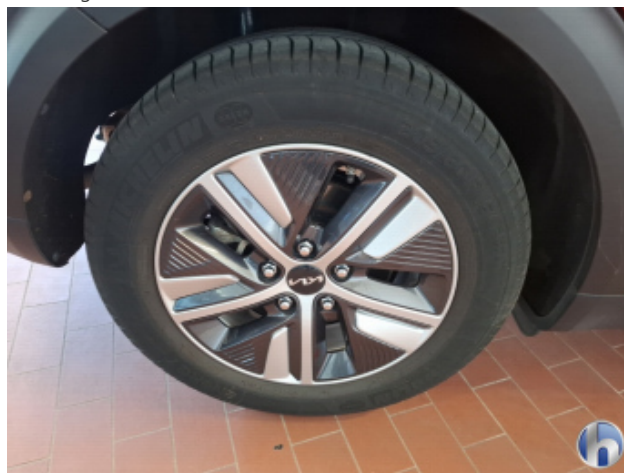
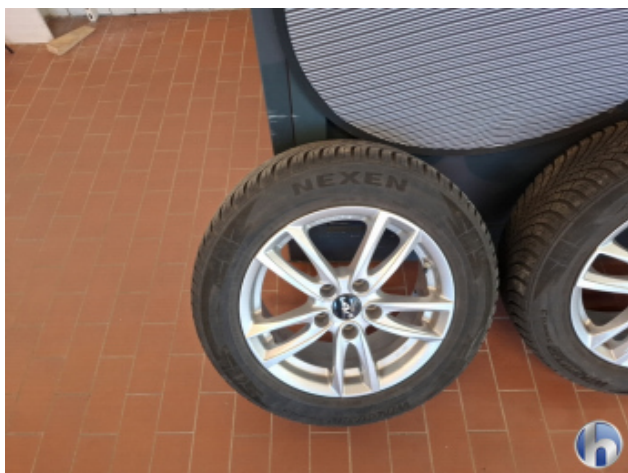
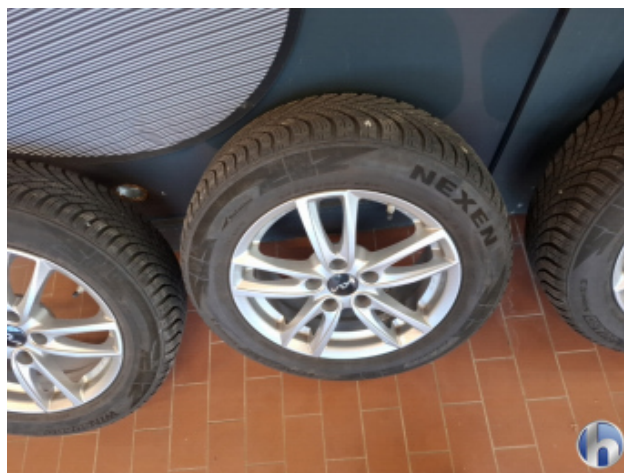
| Montierte Bereifung | | |
|---|---|---|
| Reifenart / Felgentyp: | <b>Sommerreifen</b> | <b>Aluminium original</b> |
| 1. Achse - links / Zust. | <b>Michelin</b> | <b>205/60/R16/92H 5 mm</b> |

Bereifung

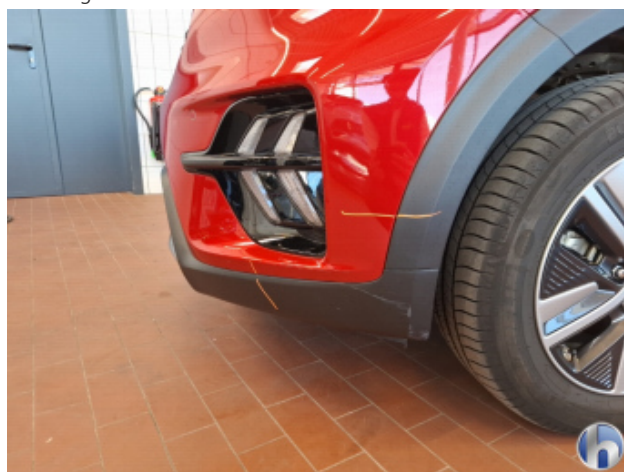
1. Stoßfänger Vorne  
Kratzer - Smart Repair

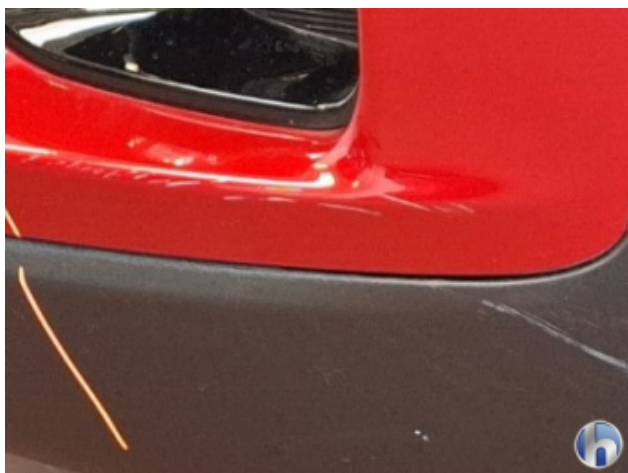
| | Bauteil | Schaden | Rep.-Art |
|---|---|---|---|
| 1. | Stoßfänger Vorne | Kratzer | Smart Repair |

1. Stoßfänger Vorne  
**Kratzer - Smart Repair**

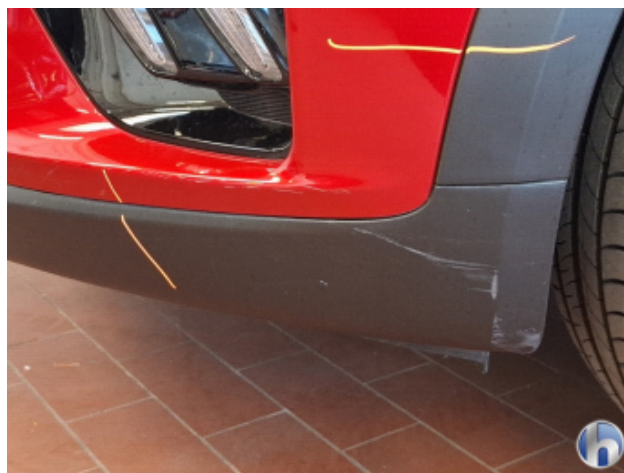
| | Bauteil | Schaden | Rep.-Art |
|---|---|---|---|
| 2. | Frontspoiler | Abschürfung | Smart Repair |

2. Frontspoiler  
**Abschürfung - Smart Repair**
