» Übersicht

Auftrags-Nr:	1002461995
Besichtigt am:	21.05.2026 15:55
Berichts-Nr:	10652030
FIN:	VSSZZZKJ8PR072821

Fahrzeugkategorie:	Personenkraftwagen
Fahrzeugart:	SUV
Hersteller:	Seat
Modell:	Ibiza
HSN / TSN:	7593 / ARJ
Erstzulassungsdatum:	02.03.2023
Laufleistung:	34.033 km
Nachweis Kilometerstand:	Abgelesen
Farbe:	"Nevada" Weiss
Farbe Dach:	Mitternachtsschwarz
Antriebsart:	Frontantrieb
Motorisierung/Kraftstoff:	Benzin
Hubraum:	1.000 ccm
Leistung:	81 kW (111 PS)
Fahrzeuglänge:	
Fahrzeughöhe:	
Fahrzeugbreite:	
Zulässiges Gesamtgewicht:	
Radstand:	
Anzahl Achsen:	2
Zylinder:	3
Schadstoffklasse:	Euro 6
Anzahl Türen:	4
Anzahl Sitze:	5
Getriebe:	Automatik 7-Gang
Polsterart:	Stoff
Interieurfarbe:	Titanschwarz
Anzahl vorhandene Schlüssel:	2

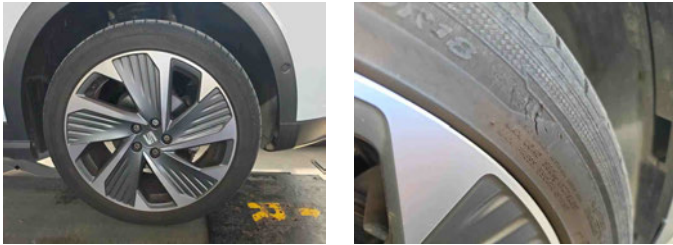
1 - Reifen vorne rechts - Riss - Ersetzen

Nr	Bauteil	Schadensbeschreibung	Reparaturempfehlung
1	Reifen vorne rechts	Riss	Ersetzen
2	Innenraum	Geruch	Ozonbehandlung
3	Heckklappe	Delle(n)	Kaltdrücken

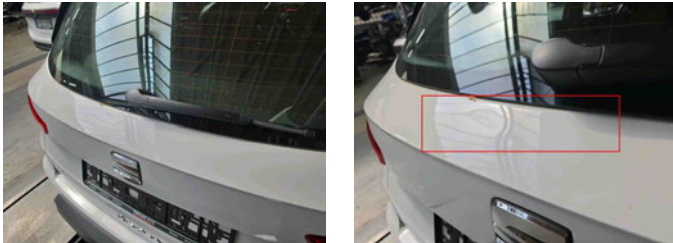
3 - Heckklappe - Delle(n) - Kaltdrücken
