# Zustandsbericht

Protokollnummer: 46519520  
Auftrags-Nr / Referenz: 35003489  
Besichtigungsdatum: 07.07.2026

| Hersteller / Modell | Volvo S90 B5 D AWD Ultimate Dark | | |
| Kennzeichen | K-CB 6705 | Fahrgestellnummer | LVYPSK2V3PP117885 |

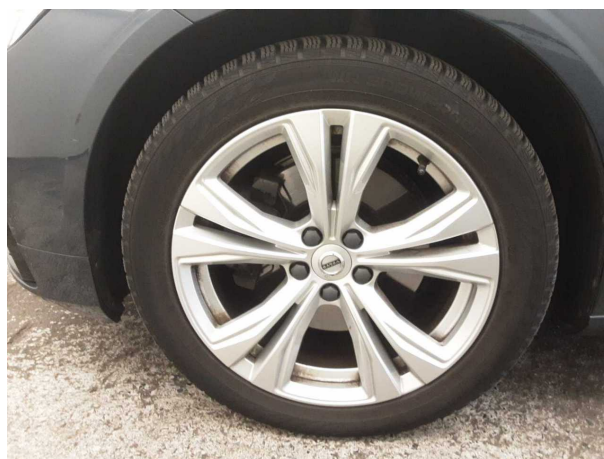
**Abbildung 28:** Montierte Bereifung

| Achse | Reifengröße | Reifentyp | Hersteller | Profiltiefe | Verkehrstauglichkeit |
|---|---|---|---|---|---|
| 2 | 245/45 R18 100V | Winterreifen auf Leichtmetall | Nokian | 5mm / 5mm | n.i.O. |

| Nr. | Bauteilgruppe | Beschreibung |
|---|---|---|
| 1 | Rad/Reifen | Leichtmetallfelge hinten rechts (Kein Bestandteil der Ausstattung) - verkratzt / verschürft - kein Abzug |
| 2 | Rad/Reifen | Reifen hinten rechts (Kein Bestandteil der Ausstattung) - gebrochen / gerissen - kein Abzug |

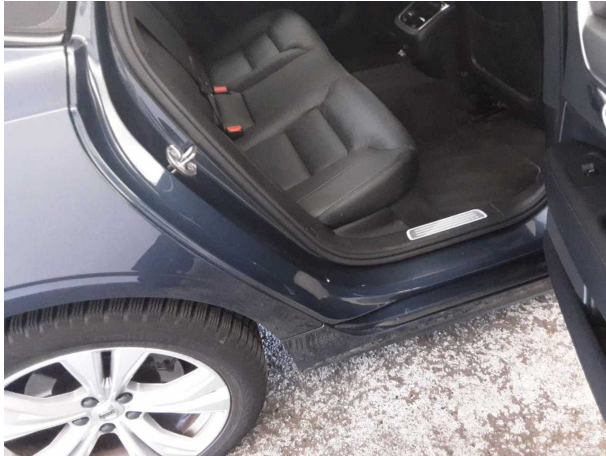
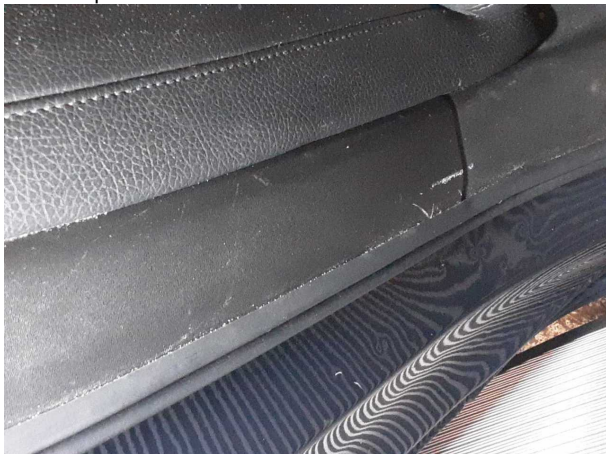
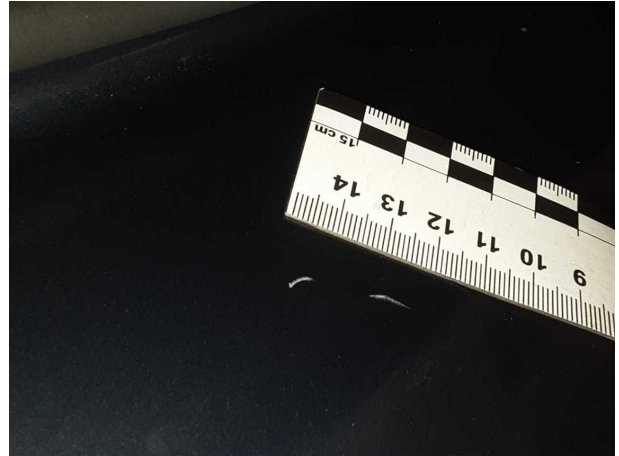
**Beschädigung #4:** Seitenwand rechts: Einstieg - Delle / Lackschade...  
Smart Repair

**Beschädigung #4:** Seitenwand rechts: Einstieg - Delle /  
Lackschaden - Smart Repair

| Nr. | Bauteilgruppe | Beschreibung |
|---|---|---|
| 4 | Seitenwand rechts | Einstieg - Delle / Lackschaden - Smart Repair |

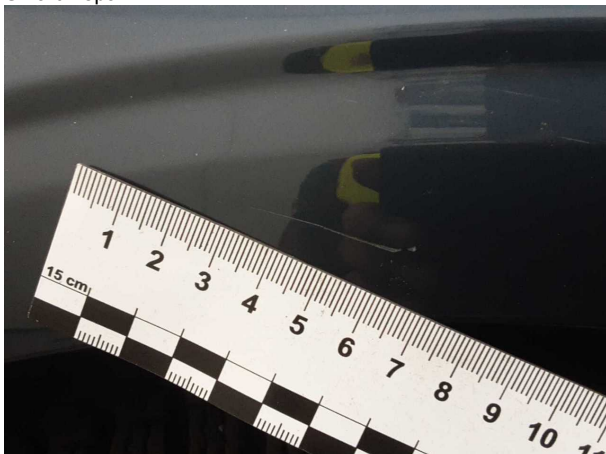
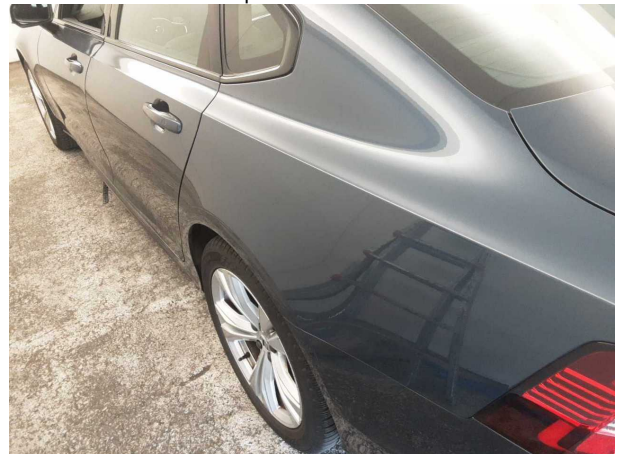
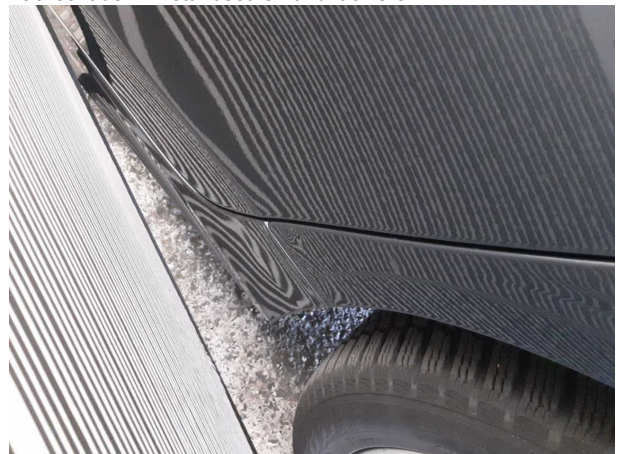
**Beschädigung #5:** Seitenwand links: Seitenwand - Delle /  
Lackschaden - instandsetzen und lackieren

| Nr. | Bauteilgruppe | Beschreibung |
|---|---|---|
| 5 | Seitenwand links | Seitenwand - Delle / Lackschaden - instandsetzen und lackieren |

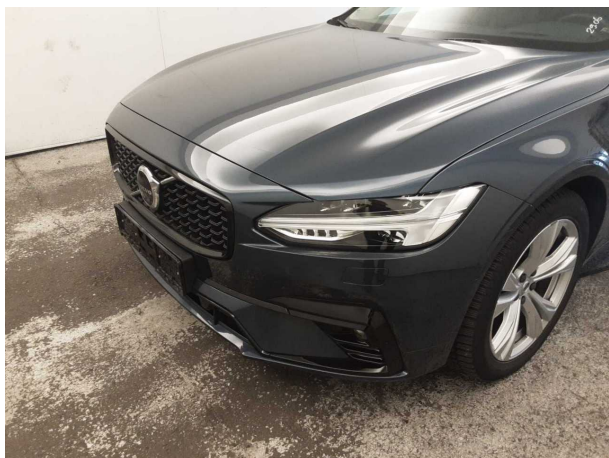
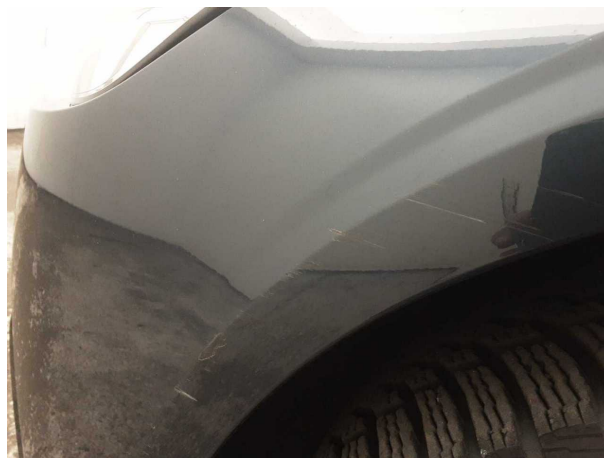
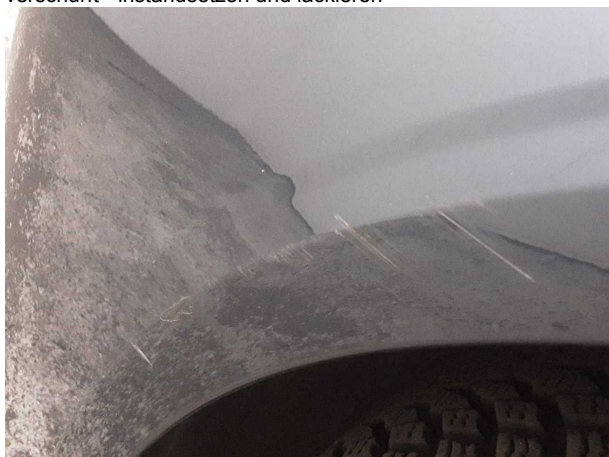
**Beschädigung #6:** Stossfänger vorn: Stossfänger vorn - verkratzt / verschürft - instandsetzen und lackieren

| Nr. | Bauteilgruppe | Beschreibung |
|---|---|---|
| 6 | Stoßfänger vorn | Stoßfänger vorn - verkratzt / verschürft - instandsetzen und lackieren |
