**Fahrzeugbeschreibung****Fahrzeug:** KIA Niro 1.6 GDI Plug-in Hybrid Spirit Schräghecklimousine 5-türig 1580 ccm 141 PS / 104 KW Elektrisch 6-Gang Automatik

## Zustandsbericht

| Berichtsnummer : | 0000000925837-DE968 | | |

#### Kia Niro (SG2)(2022->) Plug-in Hybrid Vision

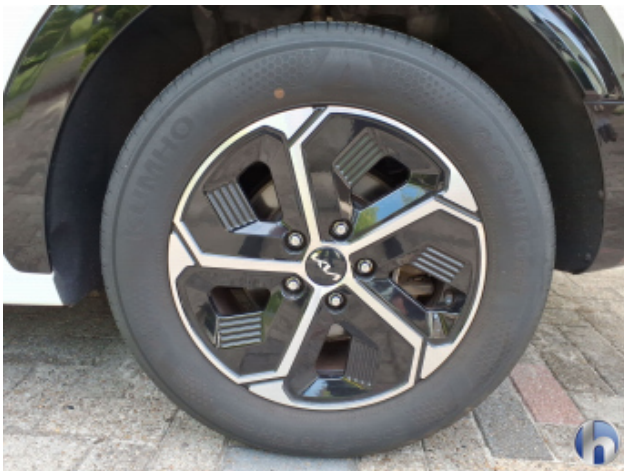
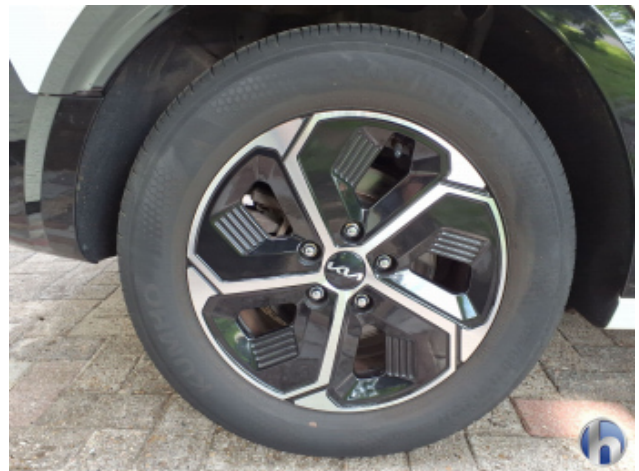
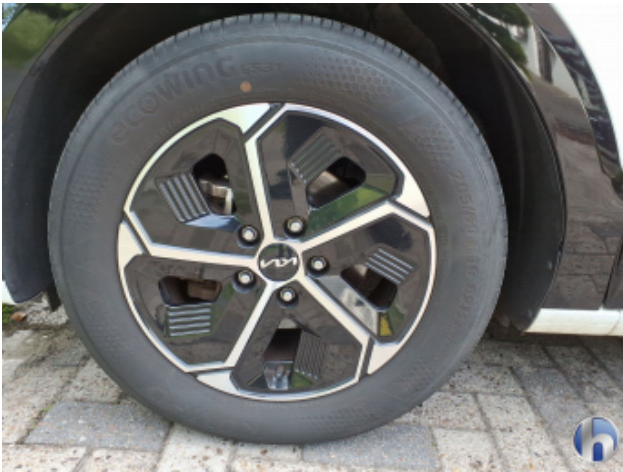
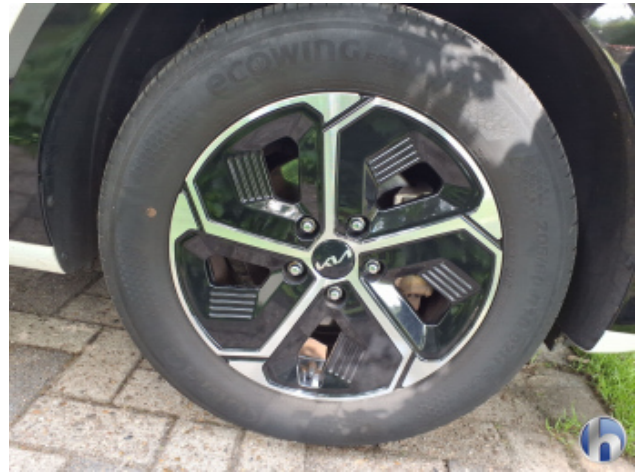
| Montierte Bereifung | | |
|---|---|---|
| Reifenart / Felgentyp: | <b>Sommerreifen</b> | <b>Aluminium original</b> |
| 1. Achse - links / Zust. | <b>Kumho</b> | <b>205/60/R16/-- 5 mm</b> |
| 1. Achse - rechts / Zust. | <b>Kumho</b> | <b>205/60/R16/-- 5 mm</b> |
| 2. Achse - links / Zust. | <b>Kumho</b> | <b>205/60/R16/-- 5 mm</b> |
| 2. Achse - rechts / Zust. | <b>Kumho</b> | <b>205/60/R16/-- 5 mm</b> |

Bereifung

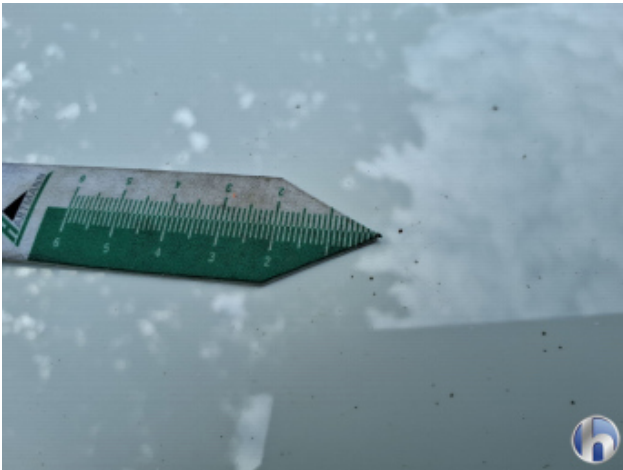
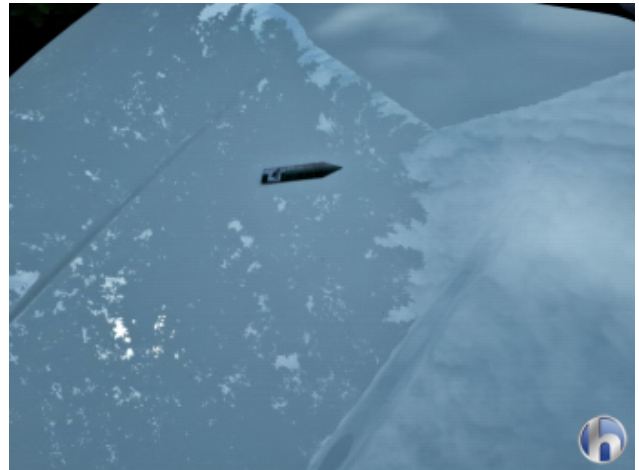
| | Bauteil | Schaden | Rep.-Art |
|---|---|---|---|
| 1. | Motorhaube | Verschmutzt | Aufbereiten / Polieren |

1. Motorhaube  
Verschmutzt - Aufbereiten / Polieren

| <b>Hinweis:</b> | *Kostenerweiterung nach Politur Motorhaube möglich. |

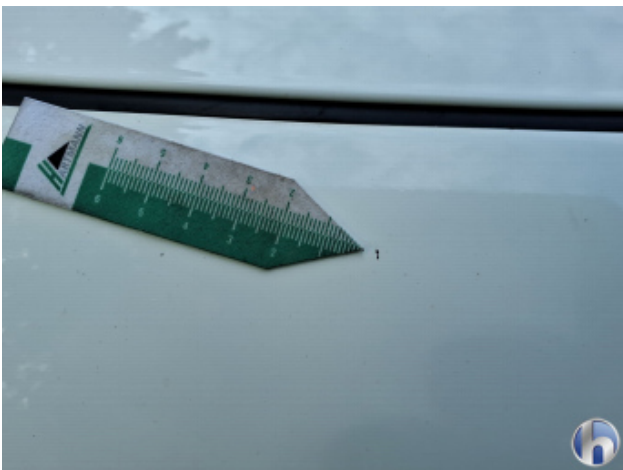
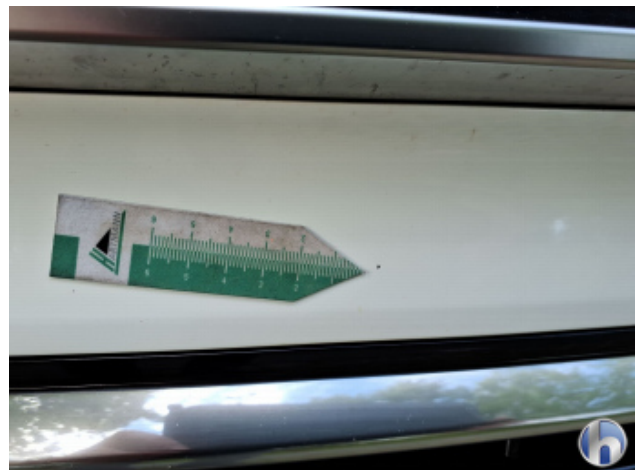
| | Bauteil | Schaden | Rep.-Art |
|---|---|---|---|
| 2. | Stoßfänger Vorne | Gebrauchsspuren | Ohne Reparatur |

2. Stoßfänger Vorne  
Gebrauchsspuren - Ohne Reparatur

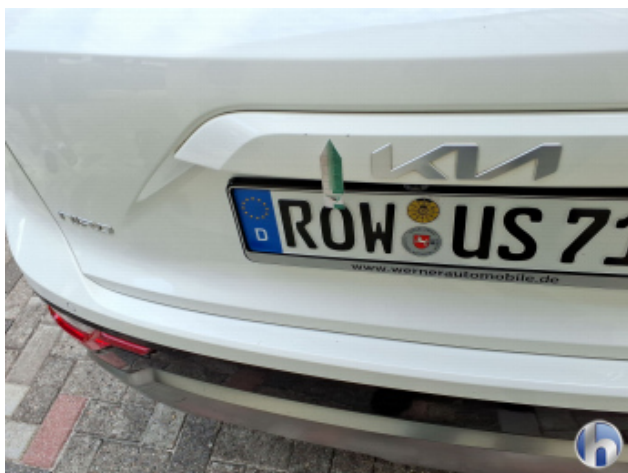
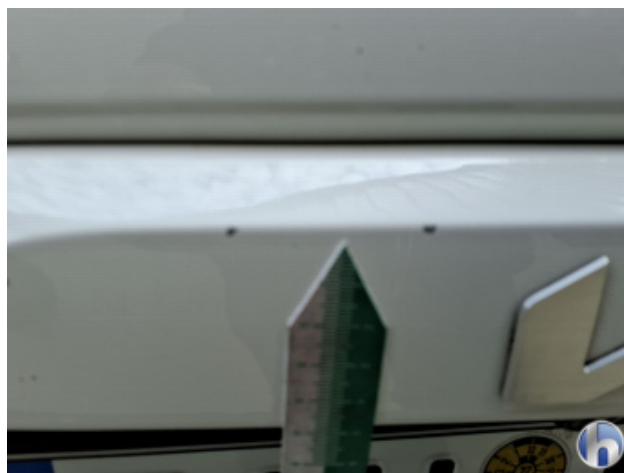
| | Bauteil | Schaden | Rep.-Art |
|---|---|---|---|
| 3. | Zierleiste Heckklappe | Gebrauchsspuren | Ohne Reparatur |

3. Zierleiste Heckklappe  
Gebrauchsspuren - Ohne Reparatur
