Zustandsbericht II

| Hersteller | Mercedes-Benz | Nächste HU | 02/2027 |
| Typ / Verkaufsbez. | V 300 d 4MATIC extralang | Laufleistung abgelesen | 51.143 km |

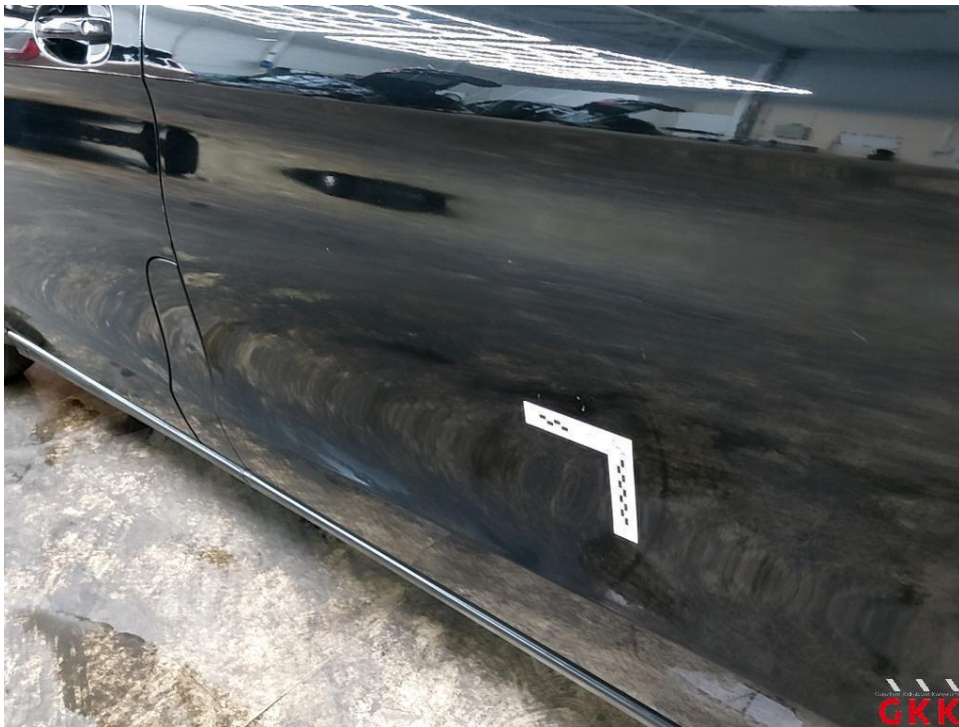
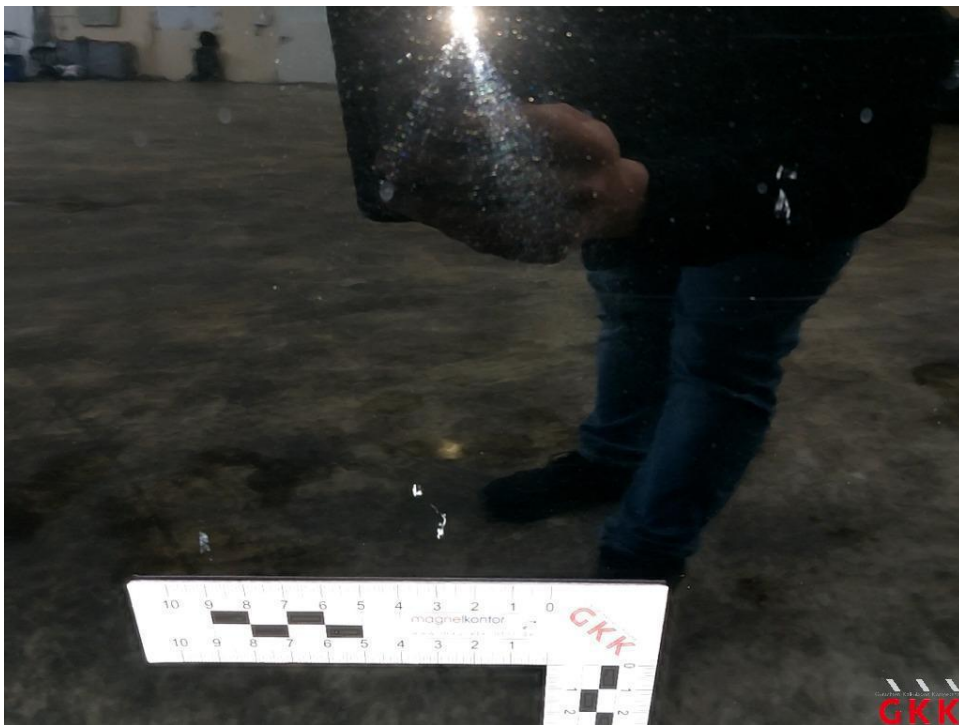
Seitenwand links, verkratzt, lackieren (Bild 15, Bild 16)

Bild 15 Seitenwand links, verkratzt, lackieren

Bild 16 Seitenwand links, verkratzt, lackieren

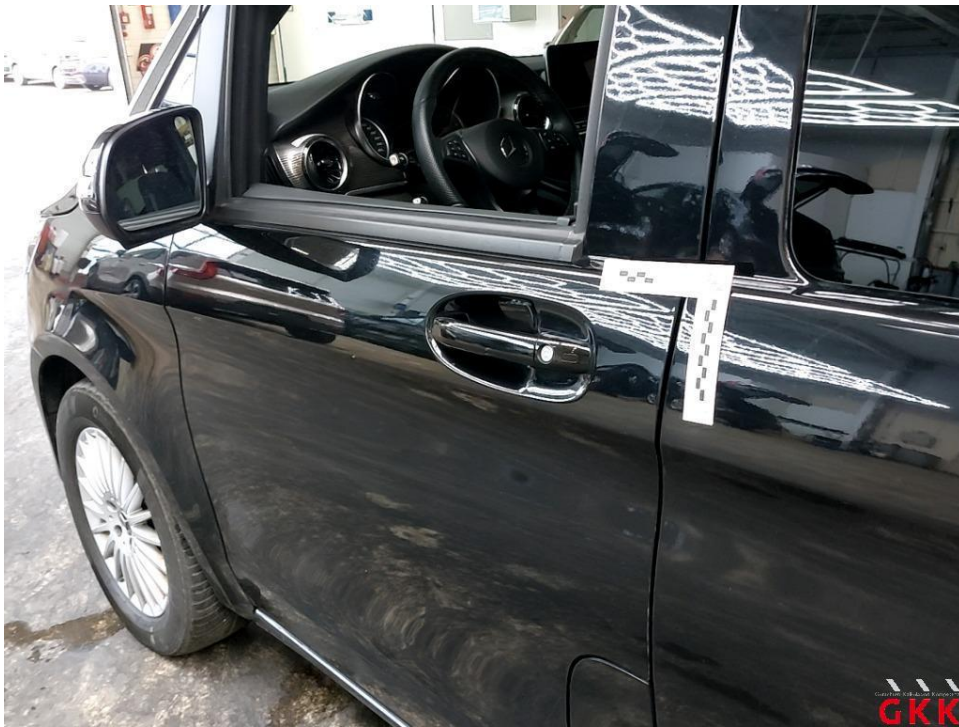
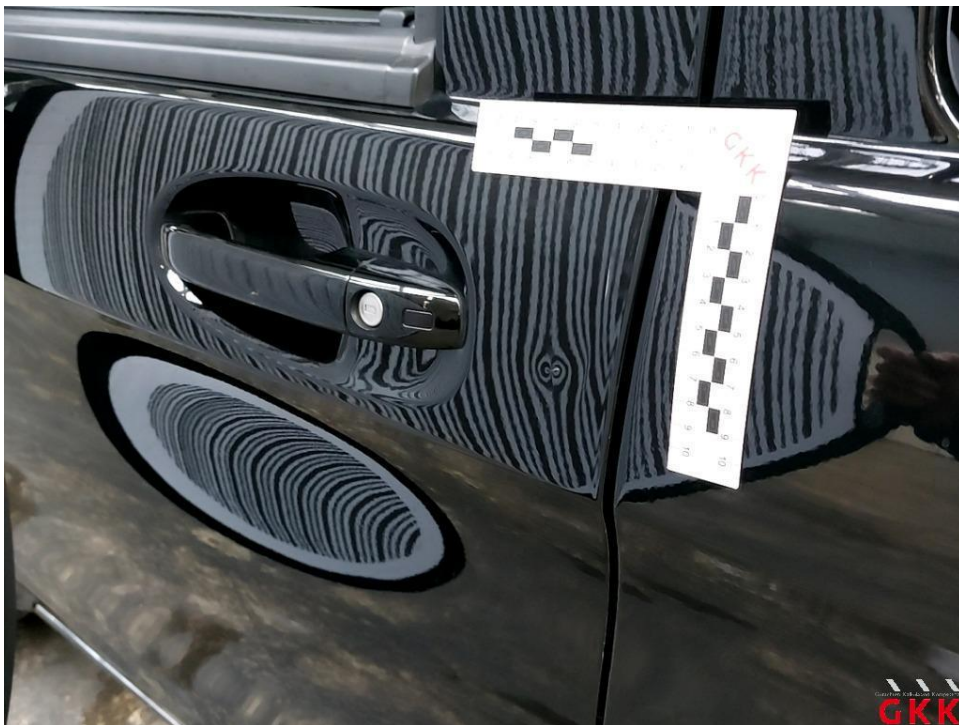
Tür vorne links eingedellt und verkratzt, Smartrepair (Bild 17, Bild 18)

Bild 17 Tür vorne links eingedellt und verkratzt, Smartrepair

Bild 18 Tür vorne links eingedellt und verkratzt, Smartrepair

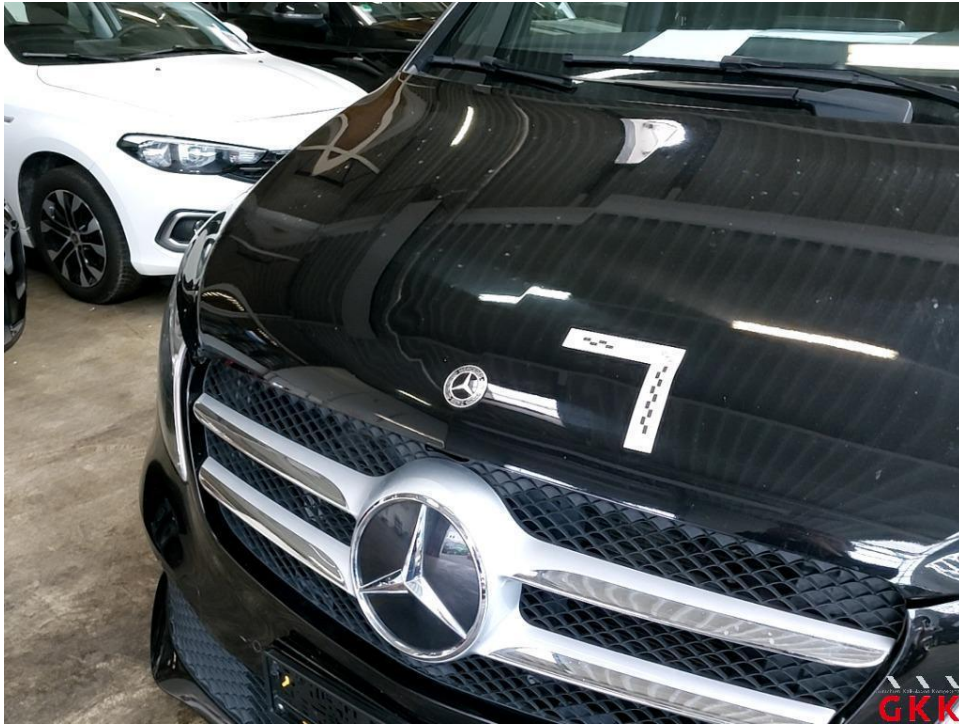
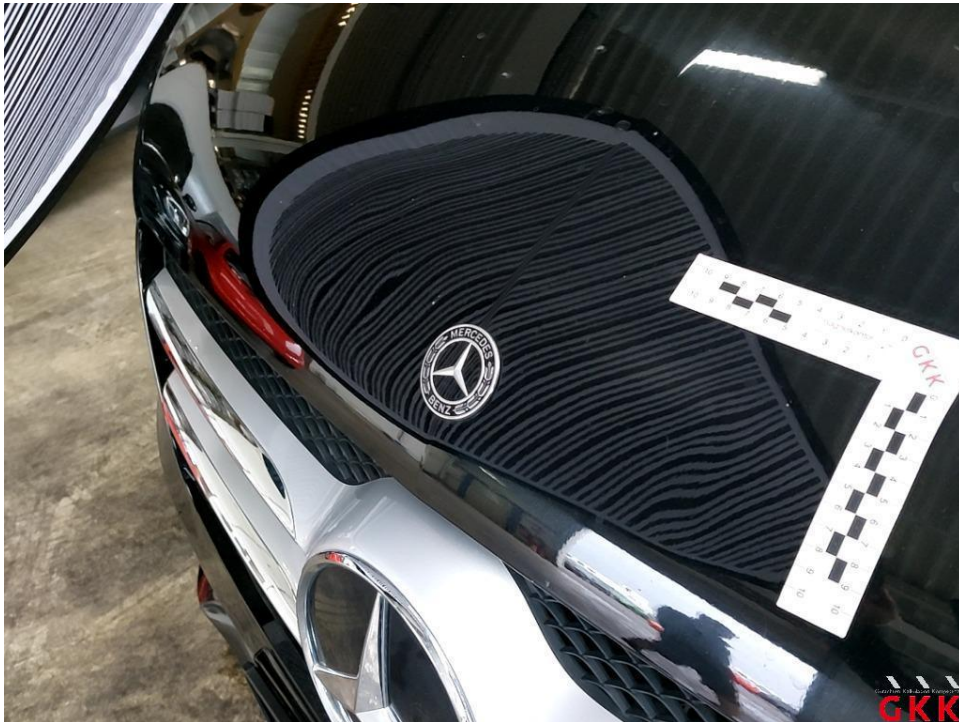
Motorhaube, beschädigt, instand setzen - lackieren (Bild 19, Bild 20) **instandgesetzt**

Bild 19 Motorhaube, beschädigt, instand setzen - lackieren

Bild 20 Motorhaube, beschädigt, instand setzen - lackieren

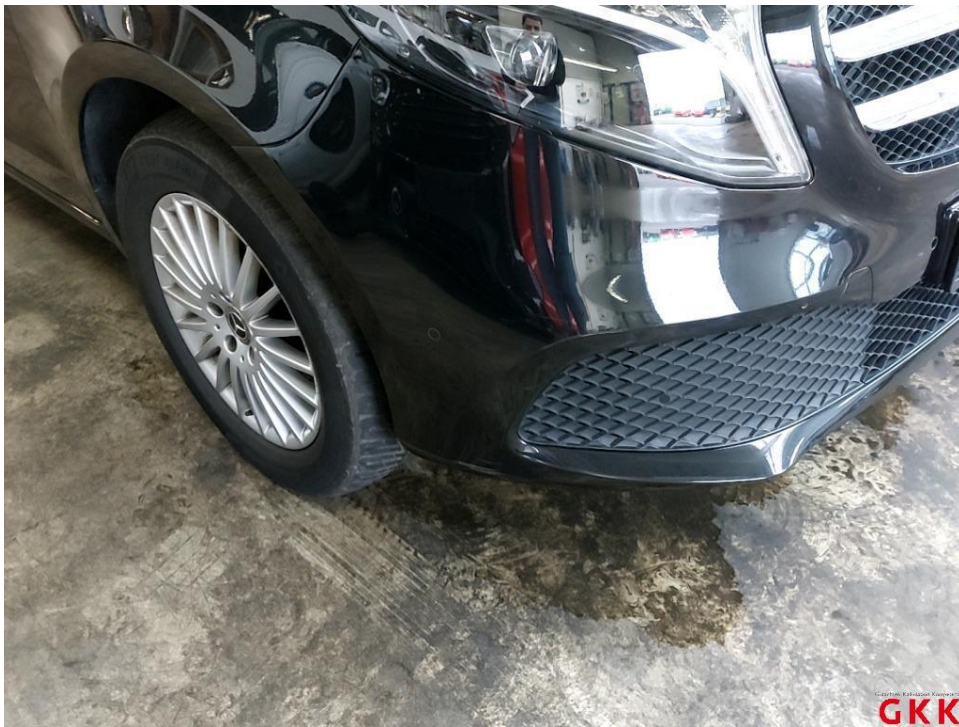
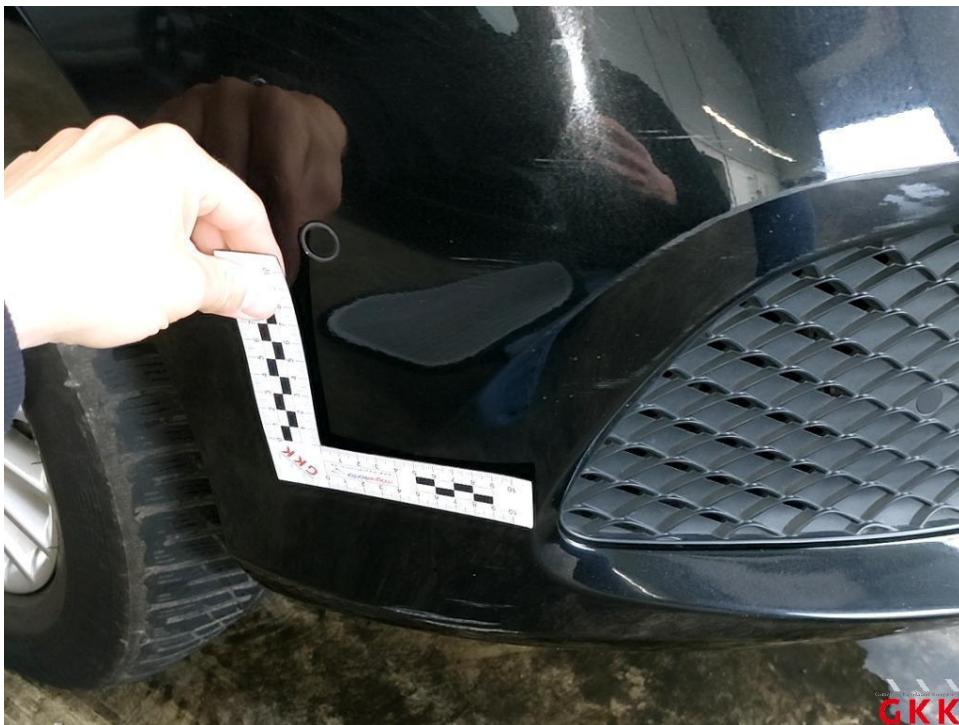
Stoßfänger vorne Verkleidung -lackiert-, verkratzt, lackieren (Bild 21, Bild 22)

Bild 21 Stoßfänger vorne, Verkleidung -lackiert-, verkratzt, lackieren

Bild 22 Stoßfänger vorne, Verkleidung -lackiert-, verkratzt, lackieren

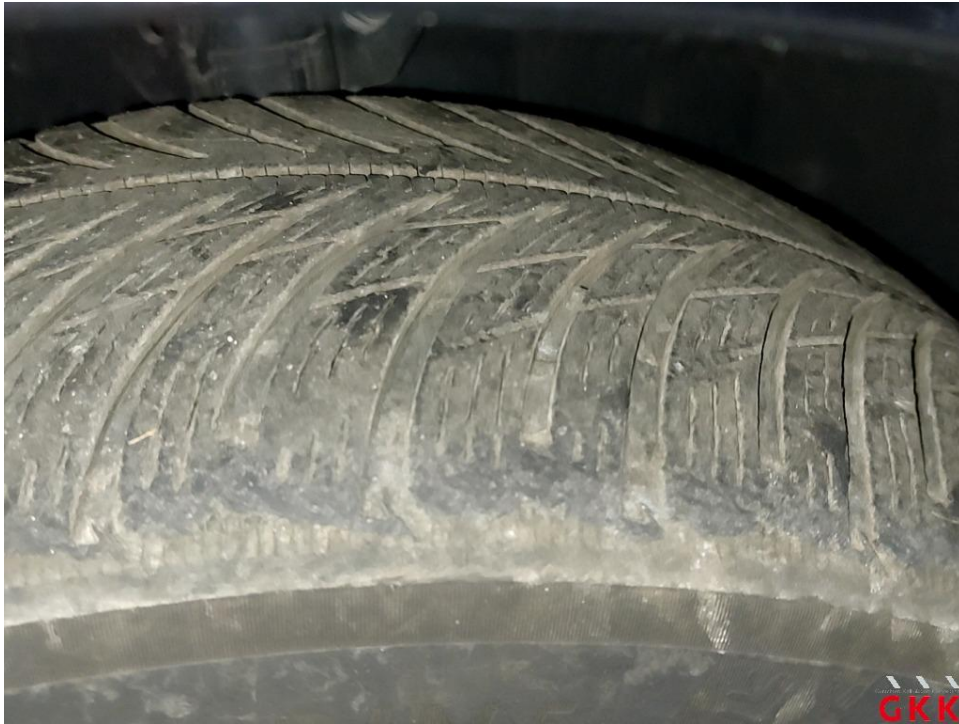
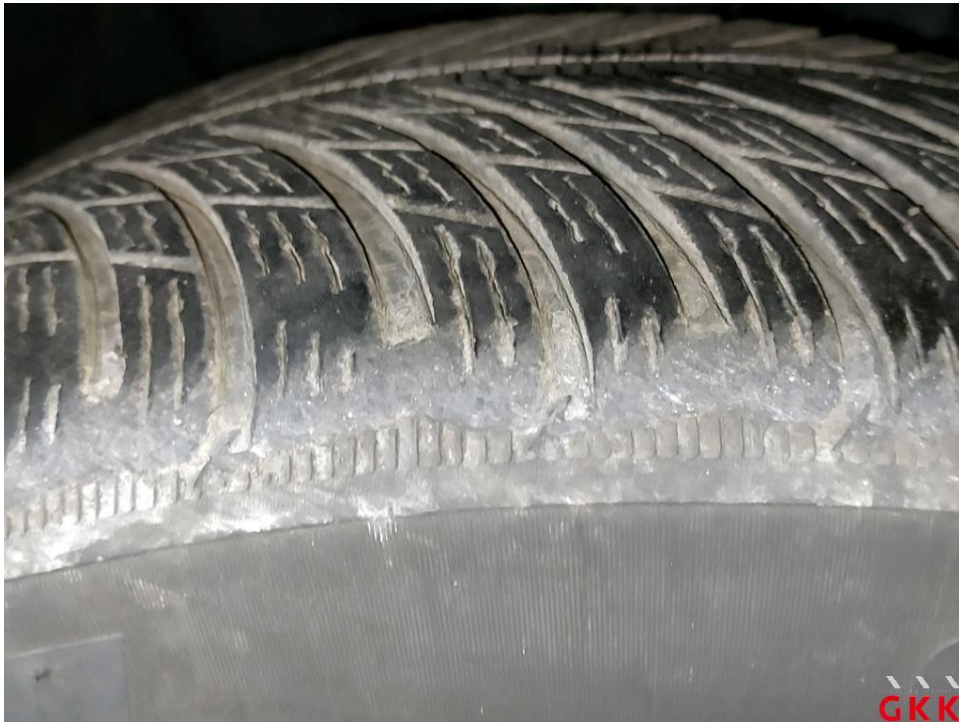
| Montierte Räder: | | | | | | |
|---|---|---|---|---|---|---|
| vorn links | Winterreifen | Leichtmetallrad | Michelin | 235/55R17 103V | neu | 1 mm |
| vorn rechts | Winterreifen | Leichtmetallrad | Michelin | 235/55R17 103V | neu | 1 mm |

Reifen vorn links und rechts, einseitig abgefahren, ersetzen (Bild 23, Bild 24)

Bild 23 Reifen, vorn links und rechts, einseitig abgefahren, ersetzen

Bild 24 Reifen, vorn links und rechts, einseitig abgefahren, ersetzen

Fahrwerk komplett, vermessen und einstellen

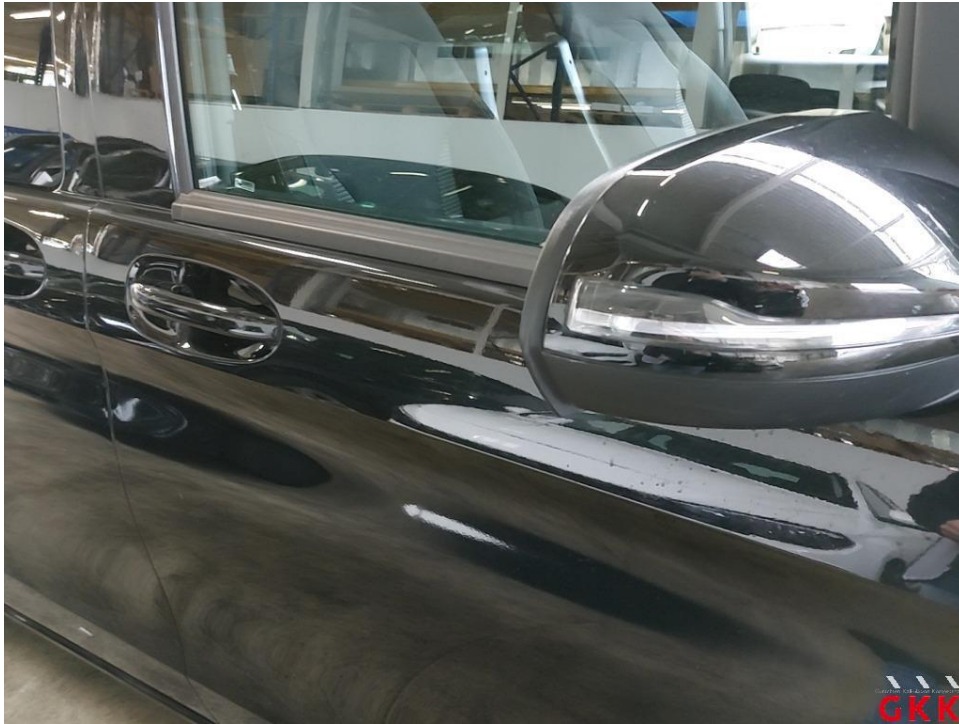
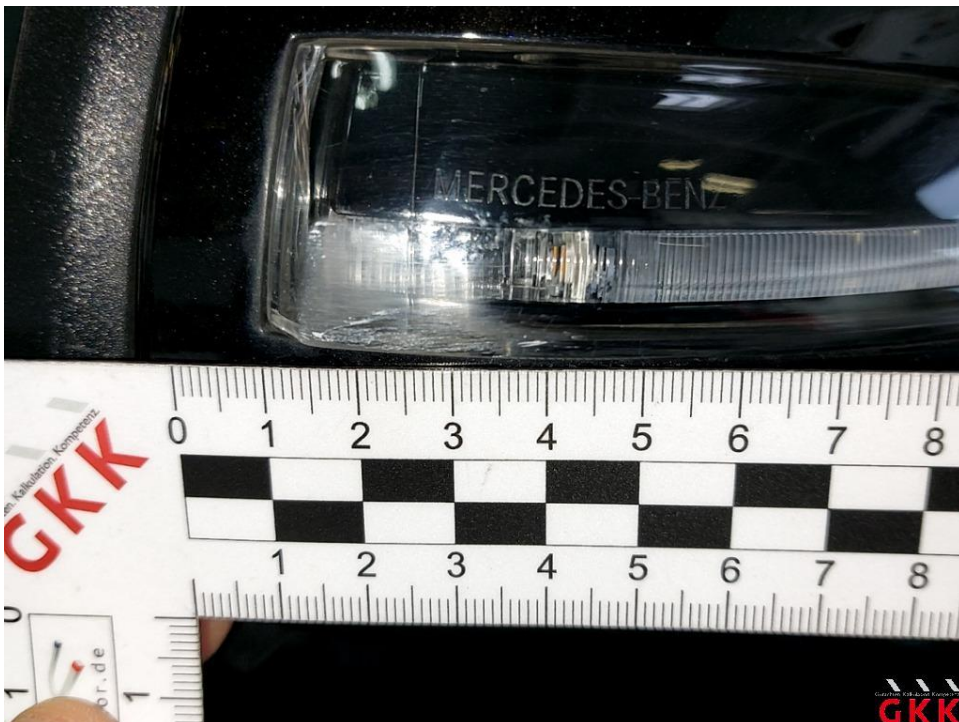
Spiegelgehäuse rechts Blinker, verkratzt, ersetzen (Bild 25, Bild 26)

Bild 25 Spiegelgehäuse rechts, Blinker, verkratzt, ersetzen

Bild 26 Spiegelgehäuse rechts, Blinker, verkratzt, ersetzen

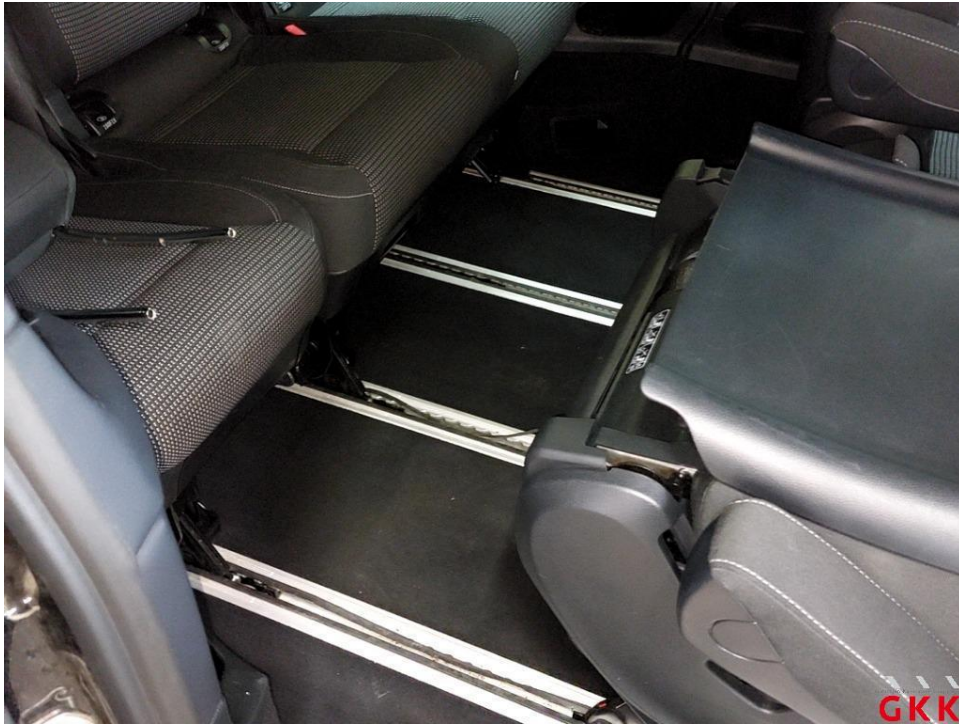
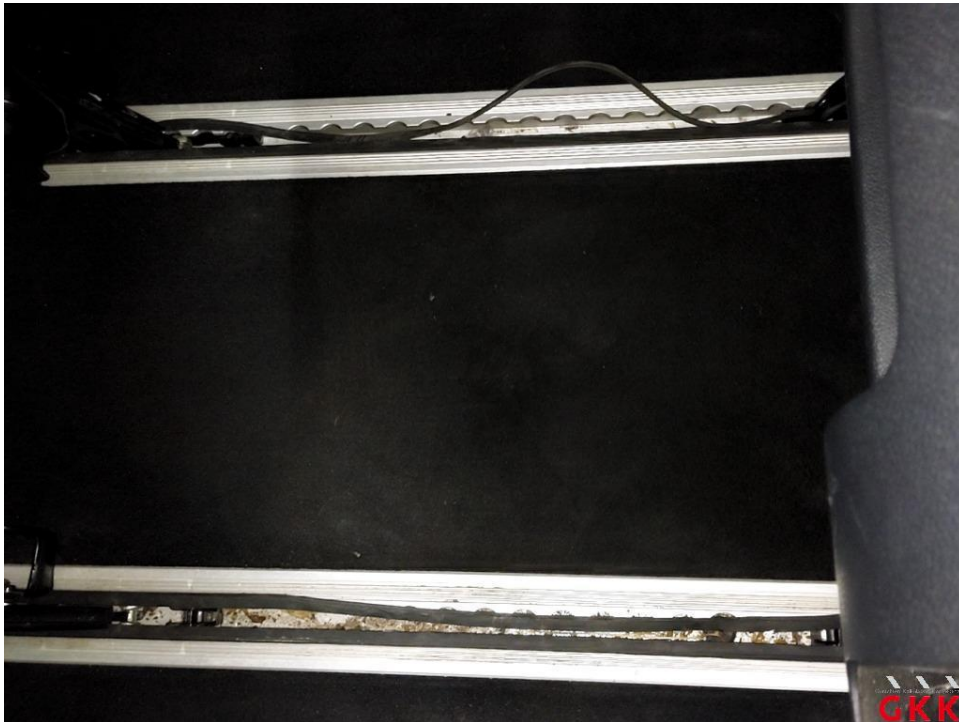
Sitzschienendichtung lose, ersetzen (Bild 27, Bild 28)

Bild 27 Sitzschienendichtung lose, ersetzen

Bild 28 Sitzschienendichtung lose, ersetzen

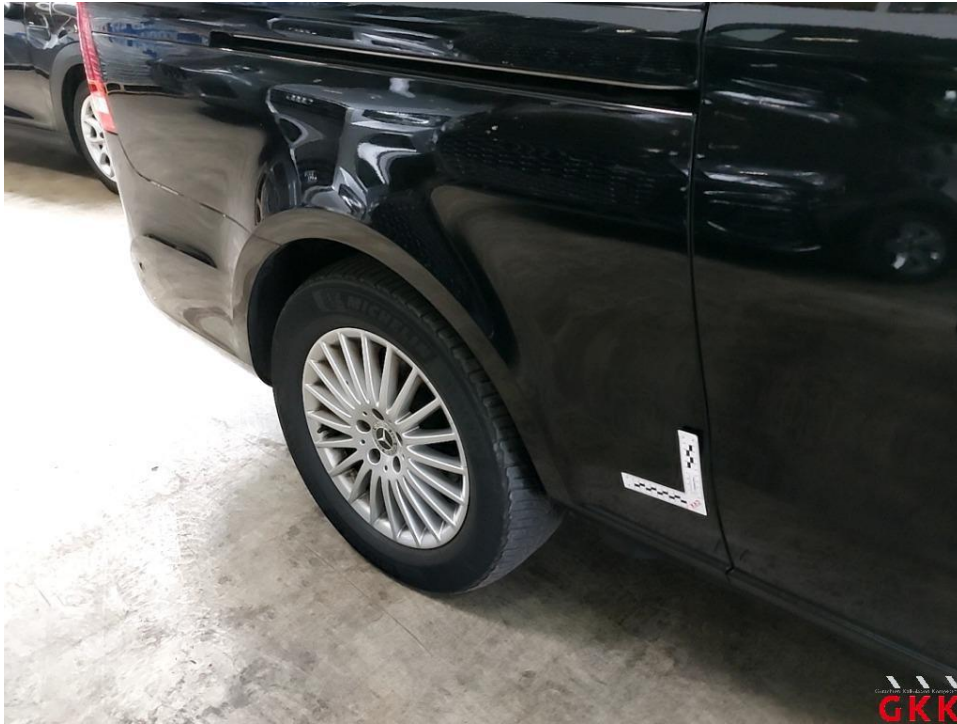
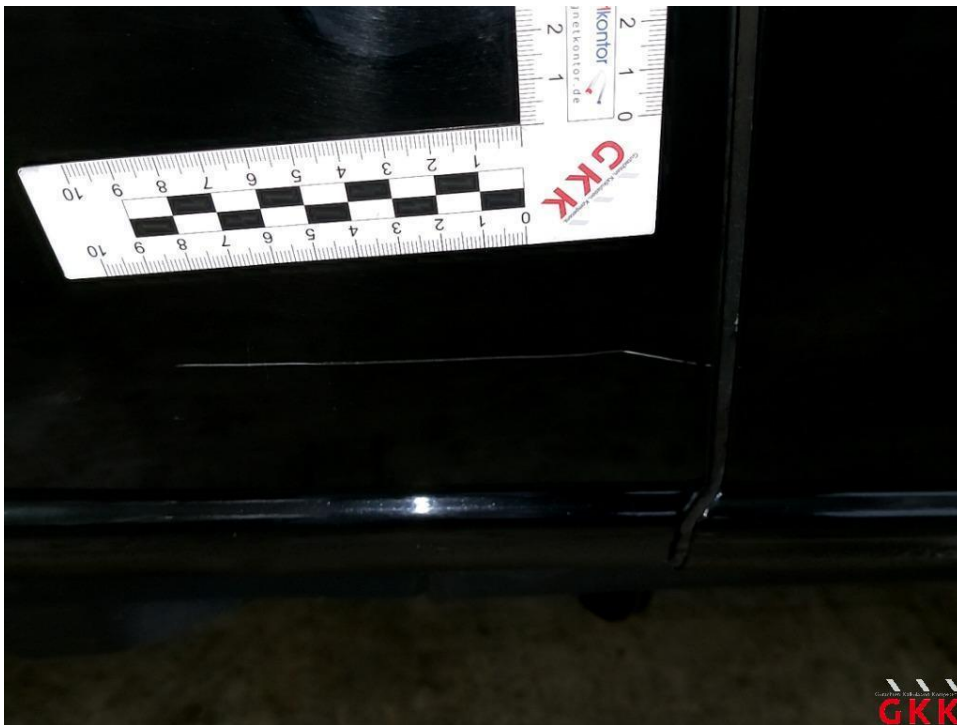
Seitenwand rechts, verkratzt, Smartrepair (Bild 29, Bild 30)

Bild 29 Seitenwand rechts, verkratzt, Smartrepair

Bild 30 Seitenwand rechts, verkratzt, Smartrepair

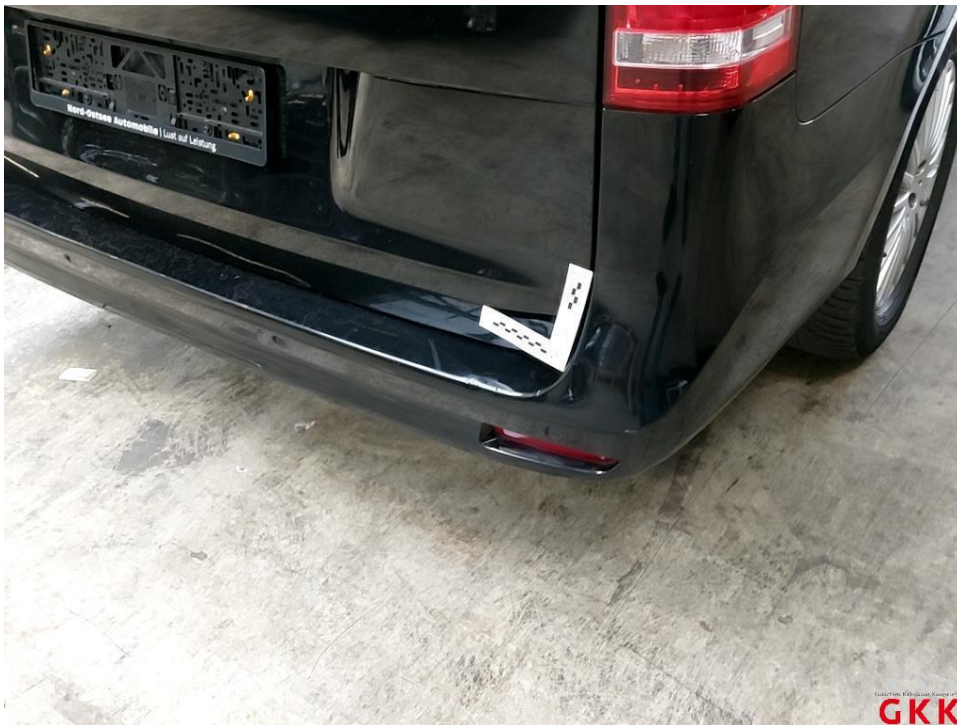
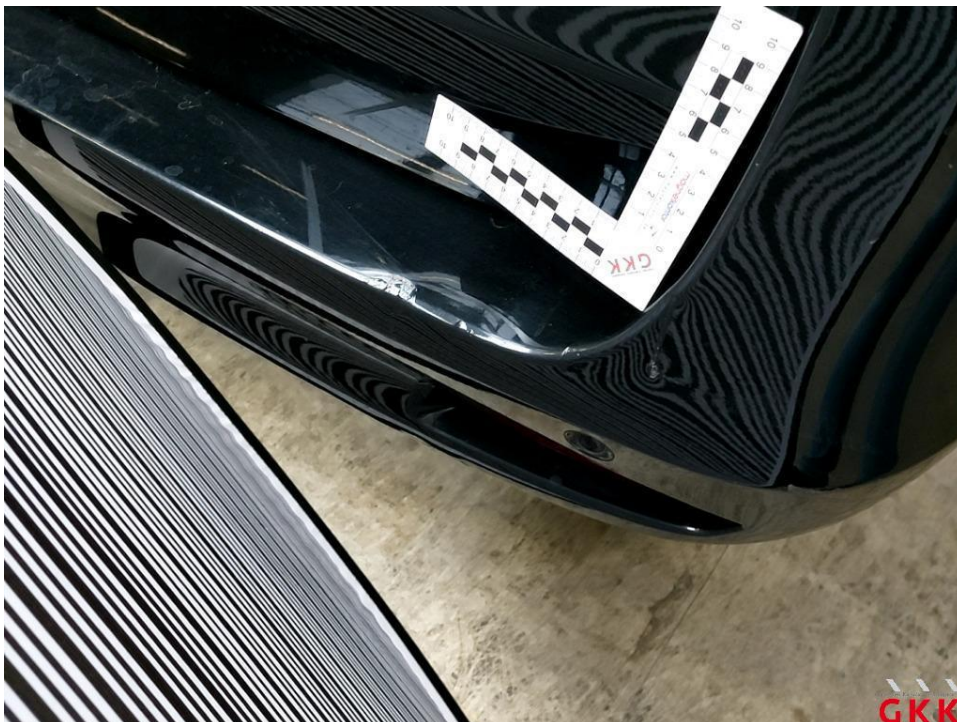
Stoßfänger hinten Verkleidung -lackiert-, beschädigt, ersetzen (Bild 31, Bild 32)

Bild 31 Stoßfänger hinten, Verkleidung -lackiert-, beschädigt, ersetzen

Bild 32 Stoßfänger hinten, Verkleidung -lackiert-, beschädigt, ersetzen

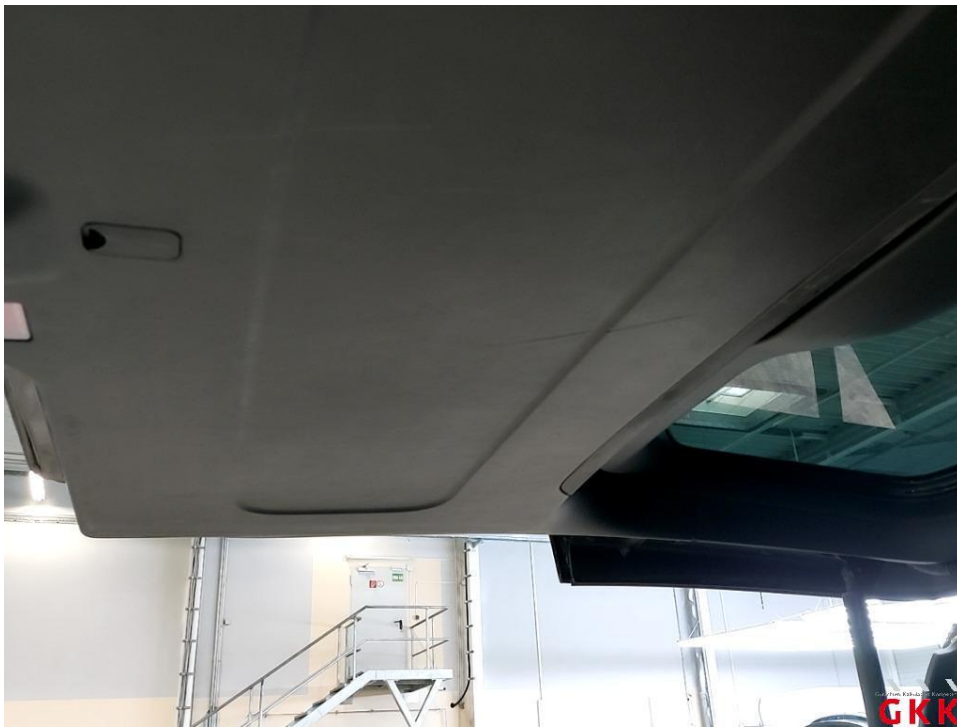
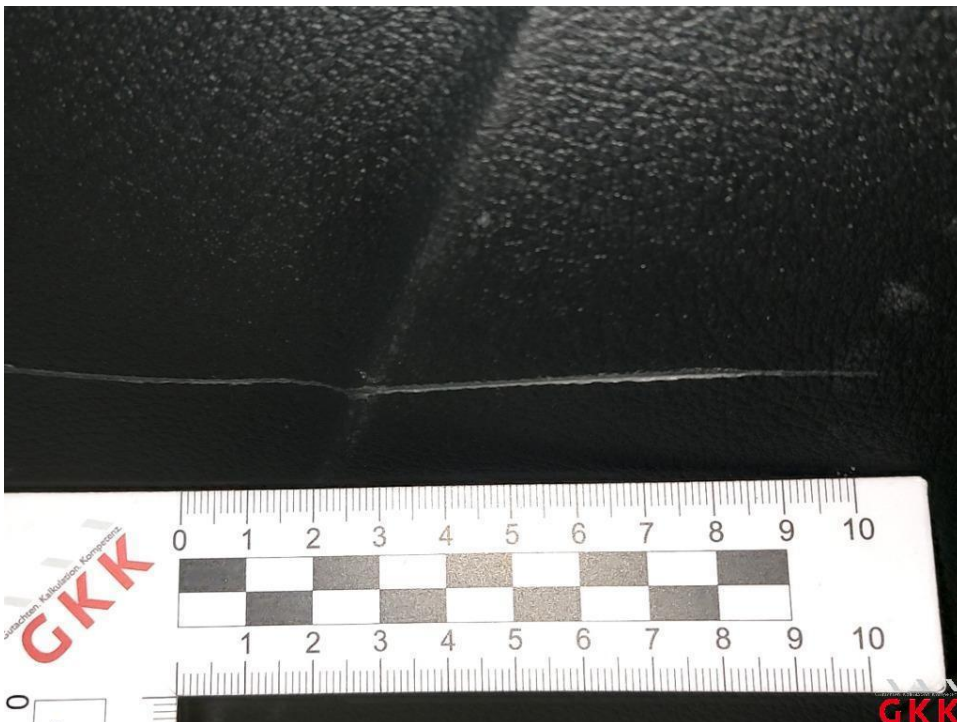
Heckklappe Innenverkleidung, verkratzt, Smartrepair (Bild 33, Bild 34)

Bild 33 Heckklappe, Innenverkleidung, verkratzt, Smartrepair

Bild 34 Heckklappe, Innenverkleidung, verkratzt, Smartrepair
