# Zustandsbericht

Protokollnummer: 46669687  
Auftrags-Nr / Referenz: 20884407  
Besichtigungsdatum: 15.07.2026

| Hersteller / Modell | BMW MINI Mini Cooper SE Classic Trim | | |
| Kennzeichen | STA-KU 3E | Fahrgestellnummer | WMW11DJ0802U88140 |

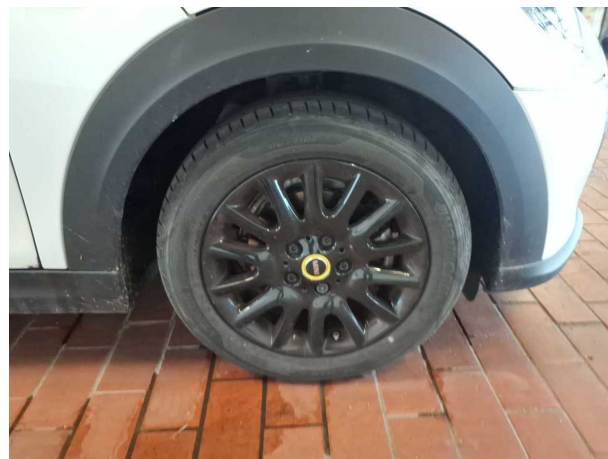
| Achse | Reifengröße | Reifentyp | Hersteller | Profiltiefe | Verkehrstauglichkeit |
|---|---|---|---|---|---|
| 1 | 195/55 R16 87W | Sommerreifen auf Leichtmetall | Hankook | 5mm / 5mm | i.O. |
| 2 | 195/55 R16 87W | Sommerreifen auf Leichtmetall | Hankook | 5mm / 5mm | i.O. |

**Abbildung 12: Montierte Bereifung**

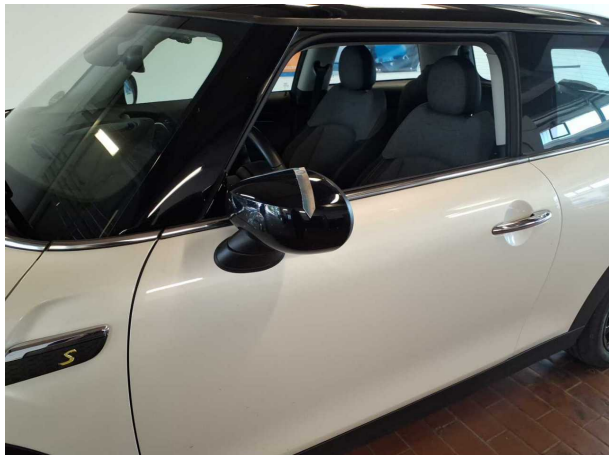
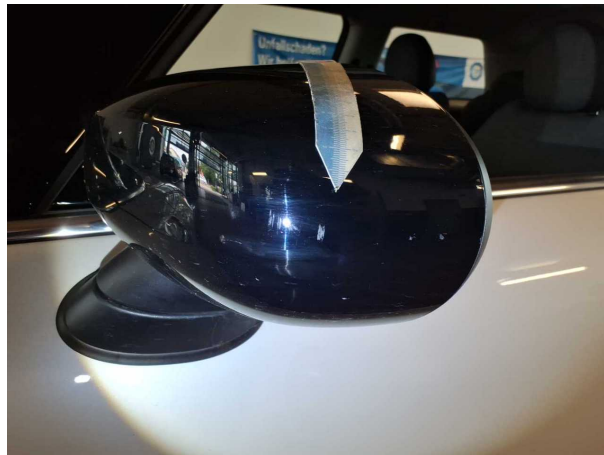
| Nr. | Bauteilgruppe | Beschreibung |
|---|---|---|
| 1 | Außenspiegel links | Abdeckkappe - verkratzt / verschürft - Smart Repair |

**Beschädigung #1:** Außenspiegel links: Abdeckkappe - verkratzt / verschürft - Smart Repair

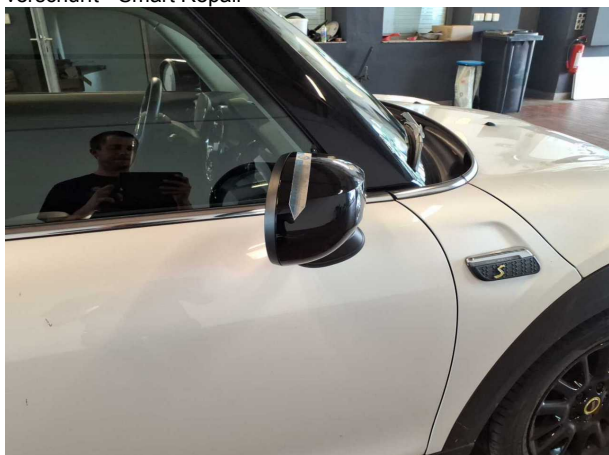
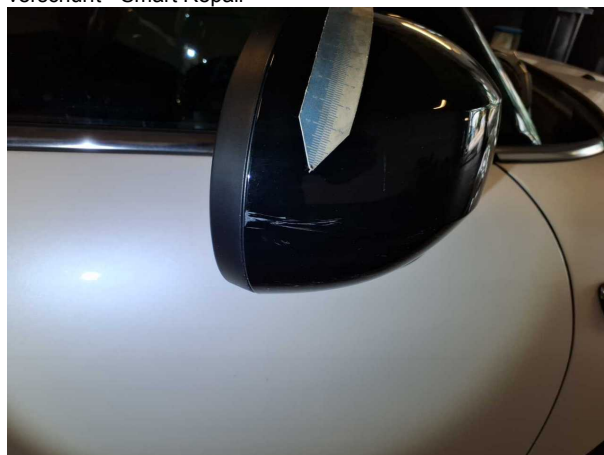
| Nr. | Bauteilgruppe | Beschreibung |
|---|---|---|
| 2 | Außenspiegel rechts | Abdeckkappe - verkratzt / verschürft - Smart Repair |

**Beschädigung #2:** Außenspiegel rechts: Abdeckkappe - verkratzt / verschürft - Smart Repair

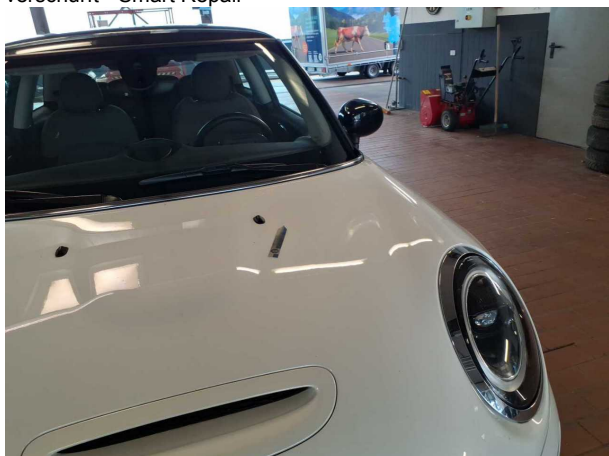
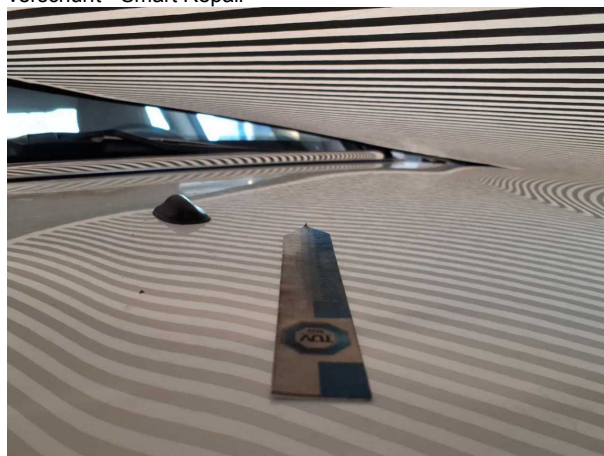
| Nr. | Bauteilgruppe | Beschreibung |
|---|---|---|
| 3 | Motorhaube | Motorhaube - Delle(n) - sanft instandsetzen |

**Beschädigung #3:** Motorhaube: Motorhaube - Delle(n) - sanft instandsetzen

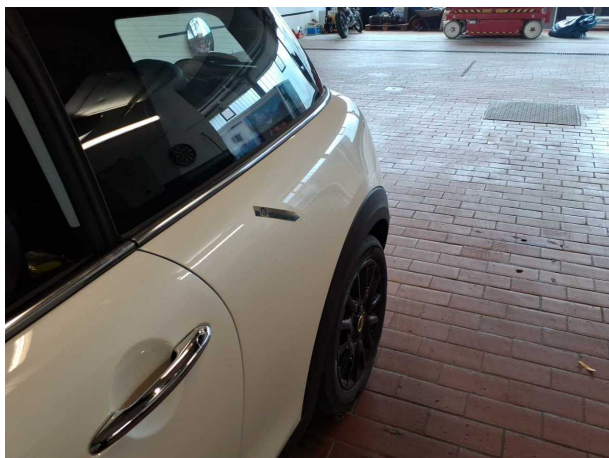
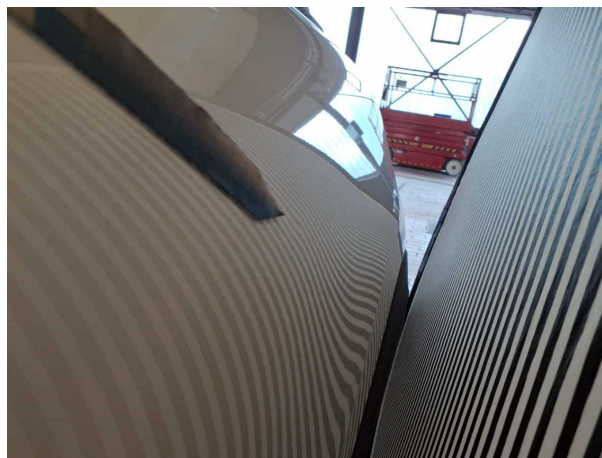
| Nr. | Bauteilgruppe | Beschreibung |
|---|---|---|
| 4 | Seitenwand links | Seitenwand - Delle(n) - sanft instandsetzen |

**Beschädigung #4:** Seitenwand links: Seitenwand - Delle(n) - sanft instandsetzen

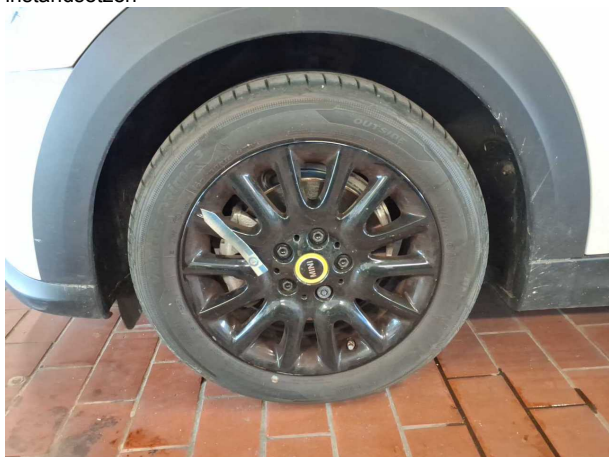
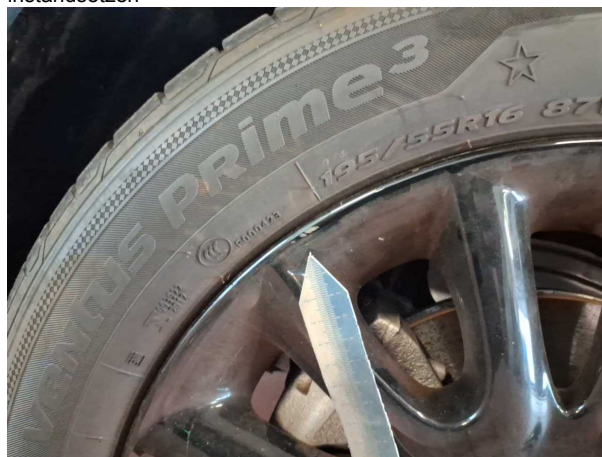
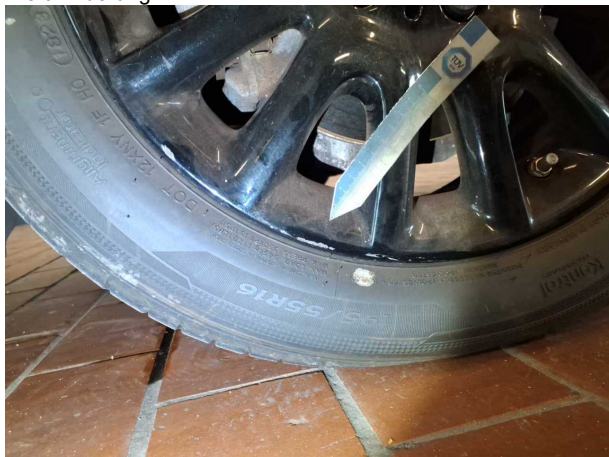
| Nr. | Bauteilgruppe | Beschreibung |
|---|---|---|
| 5 | Rad/Reifen | Leichtmetallfelge vorn links - Kratzer - Wertminderung |

**Beschädigung #5:** Rad/Reifen: Leichtmetallfelge vorn links - Kratzer - Wertminderung

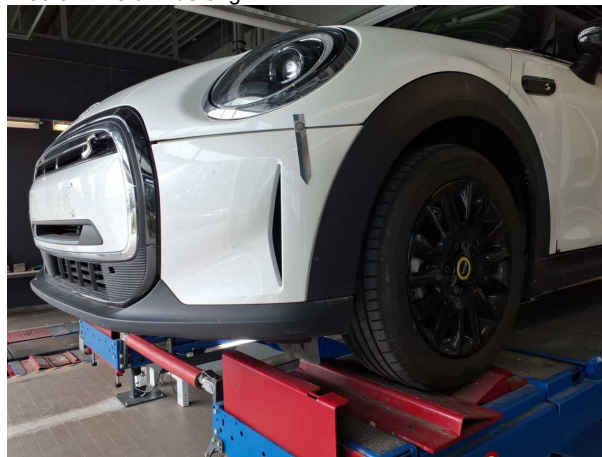
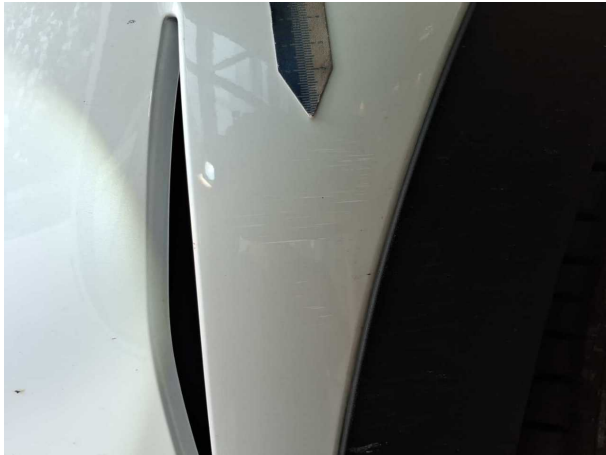
| Nr. | Bauteilgruppe | Beschreibung |
|---|---|---|
| 6 | Stossfänger vorn | Stossfänger vorn - verkratzt / verschürft - Smart Repair |

**Beschädigung #6:** Stossfänger vorn: Stossfänger vorn - verkratzt / verschürft - Smart Repair

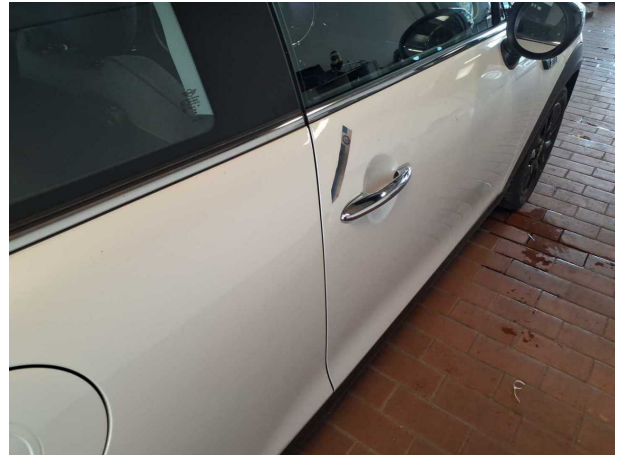
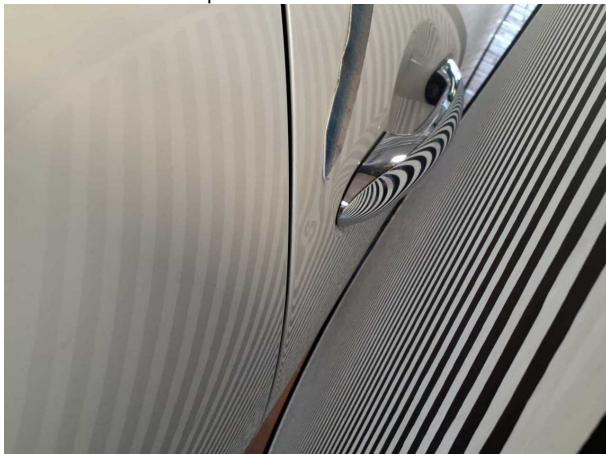
| Nr. | Bauteilgruppe | Beschreibung |
|---|---|---|
| 7 | Tür vorn rechts | Tür (Lackschaden polierbar) - Delle / Lackschaden - Smart Repair |

**Beschädigung #7:** Tür vorn rechts: Tür (Lackschaden polierbar) - Delle / Lackschaden - Smart Repair

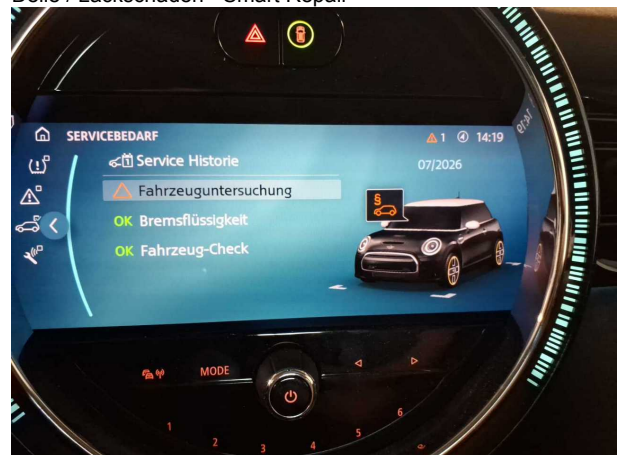
| Nr. | Bauteilgruppe | Beschreibung |
|---|---|---|
| 8 | Sonstiges | Hauptuntersuchung - fällig - durchführen |

**Beschädigung #8:** Sonstiges: Hauptuntersuchung - fällig - durchführen

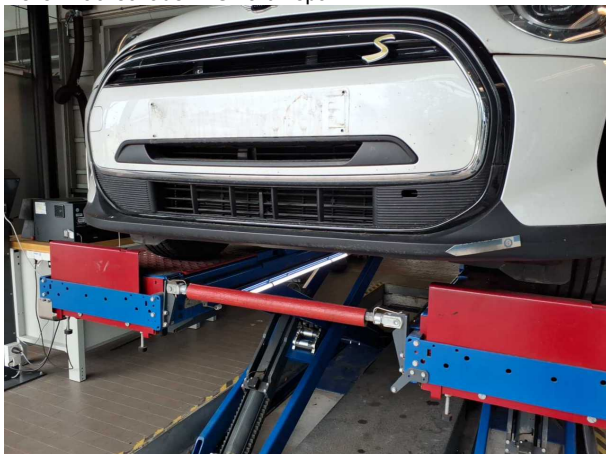
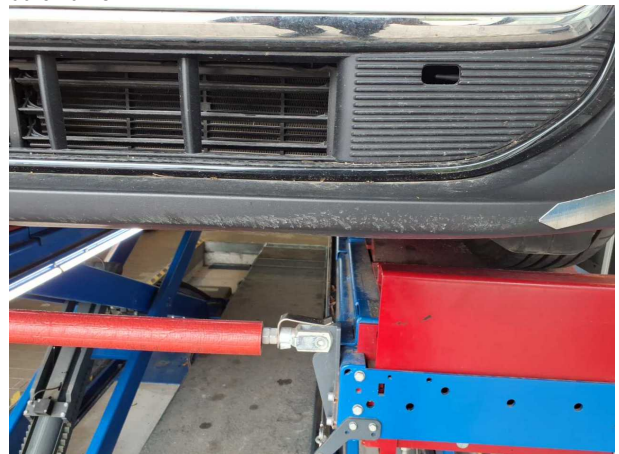
| Nr. | Bauteilgruppe | Beschreibung |
|---|---|---|
| 9 | Stossfänger vorn | Spoiler - verkratzt / verschürft - erneuern |

**Beschädigung #9:** Stossfänger vorn: Spoiler - verkratzt / verschürft - erneuern

**Beschädigung #9:** Stossfänger vorn: Spoiler - verkratzt / versch... - erneuern
