WWZZZ3CZNE052273

## Zustandsbericht

Inspection date: 19 Jun 2026  
**Protocol number: 46081250**  
Delivery date: 19 Jun 2026

**Fahrzeug:** VOLKSWAGEN Passat 1.5 TSI OPF Conceptline Variant Kombi 5-türig 1498 ccm 150 PS / 110 KW bleifrei 6-Gang Manuell

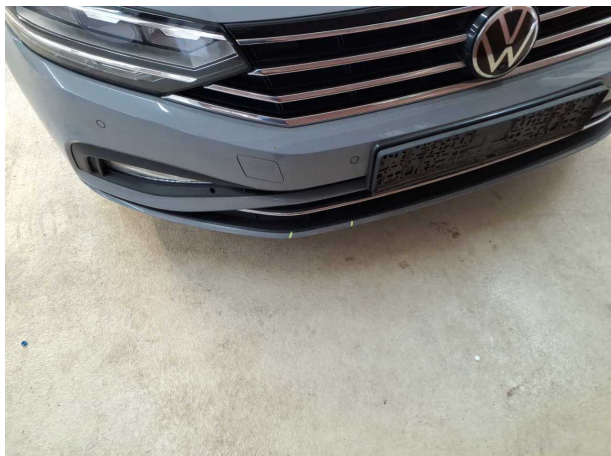
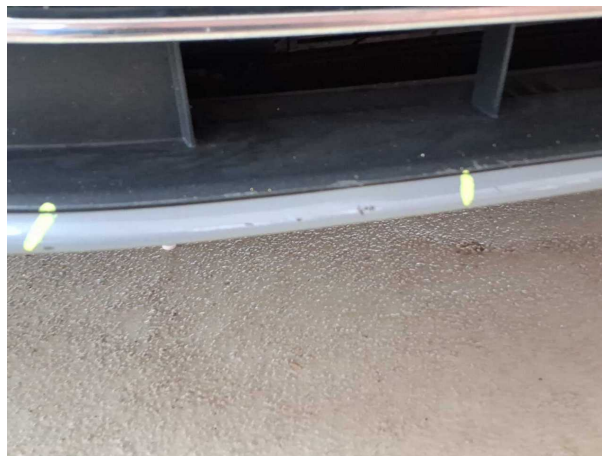
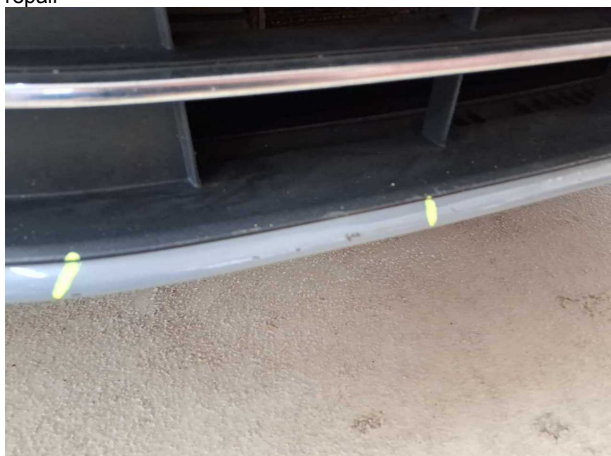
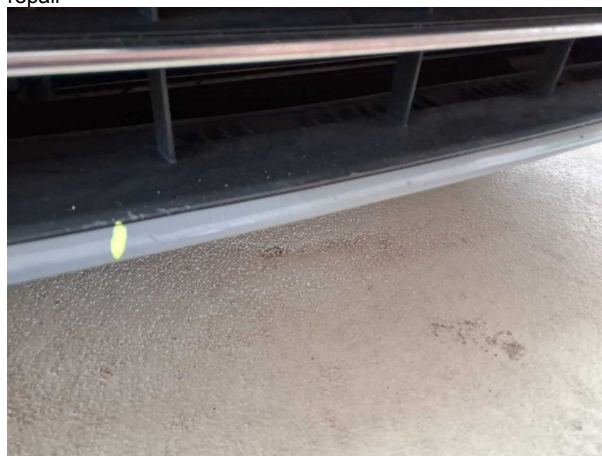
| No. | Component group | Description |
|---|---|---|
| 2 | Front bumper | Front bumper - Scratched - Smart repair |

**Damage #2:** Front bumper: Front bumper - Scratched - Smart repair

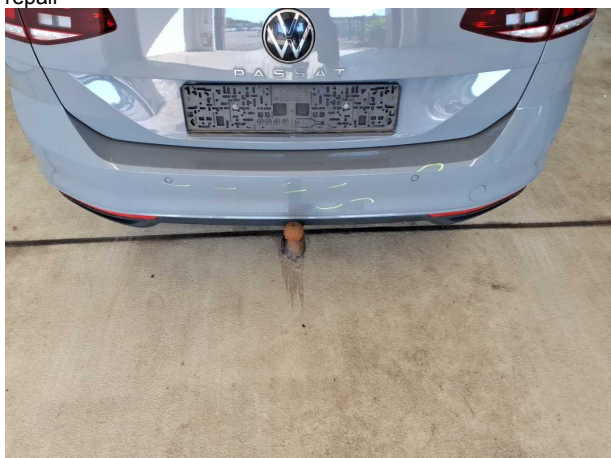
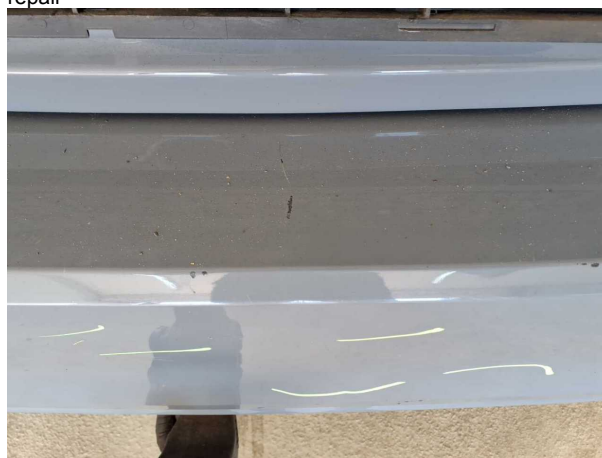
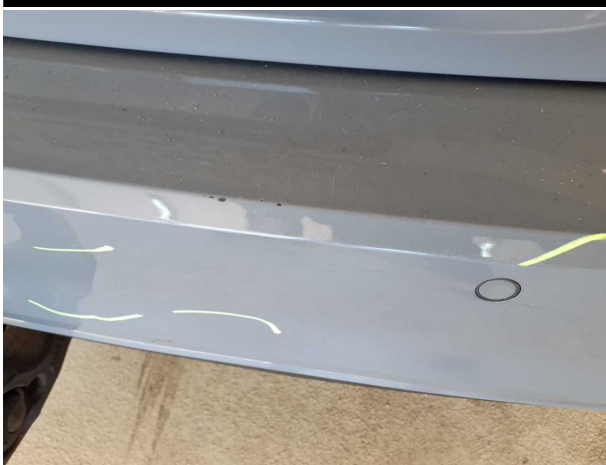
| No. | Component group | Description |
|---|---|---|
| 4 | Rear bumper | Rear bumper - Scratched - Repair and paint |

**Damage #4:** Rear bumper: Rear bumper - Scratched - Repair and paint

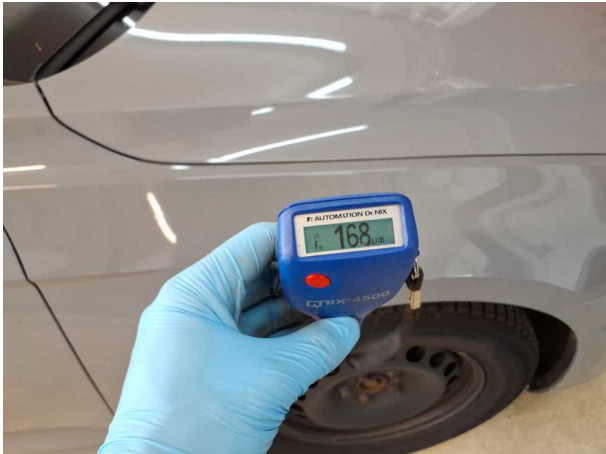
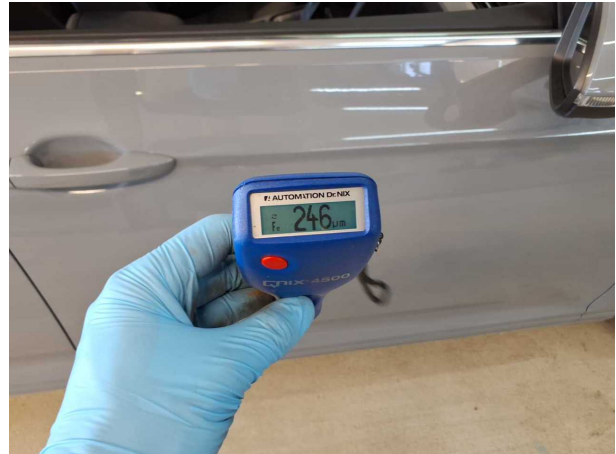
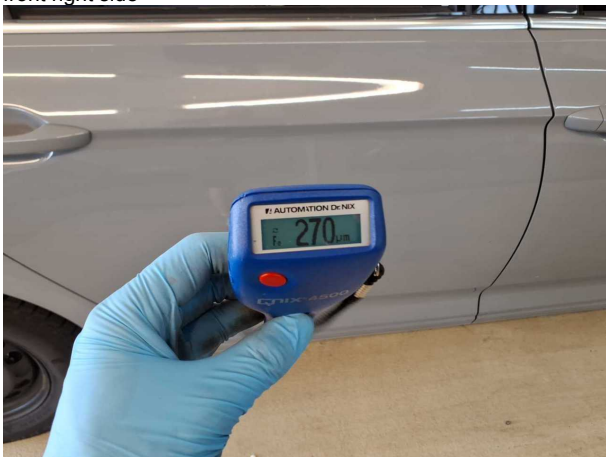
| No. | Location |
|---|---|
| 1 | Mudguard - right side, Door - rear right side, Door - front right side |

**Repainting 1:** Mudguard - right side, Door - rear right side, Door - front right side

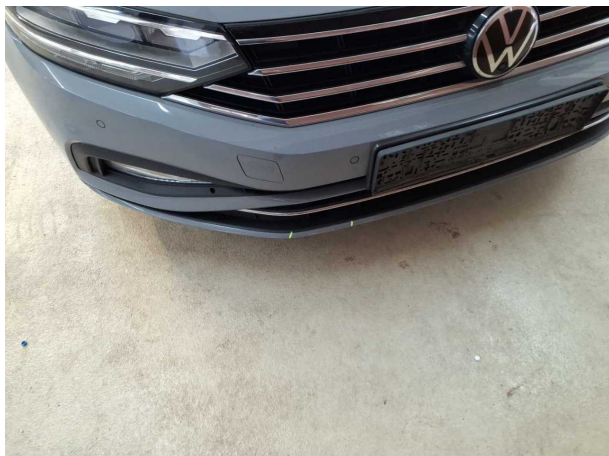
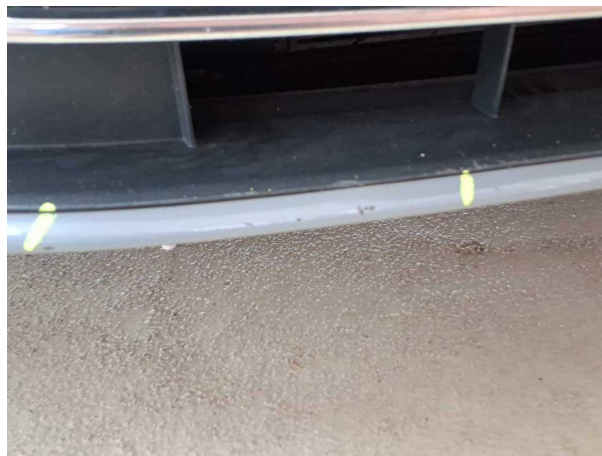
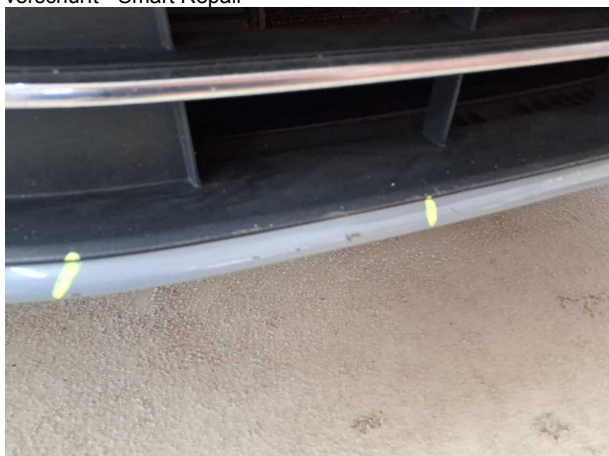
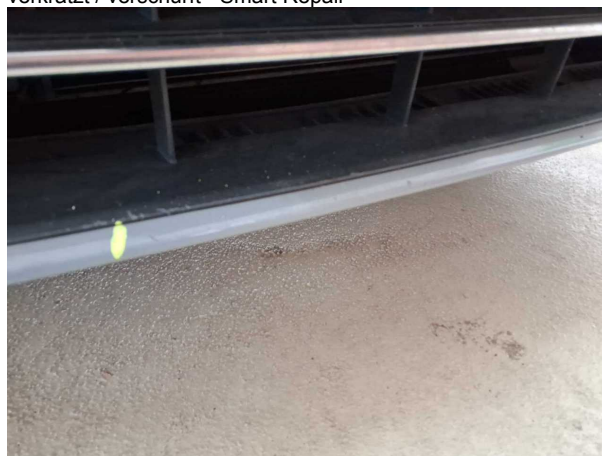
| Nr. | Bauteilgruppe | Beschreibung |
|---|---|---|
| 2 | Stoßfänger vorn | Stoßfänger vorn - verkratzt / verschürft - Smart Repair |

**Beschädigung #2:** Stossfänger vorn: Stossfänger vorn - verkratzt / verschürft - Smart Repair

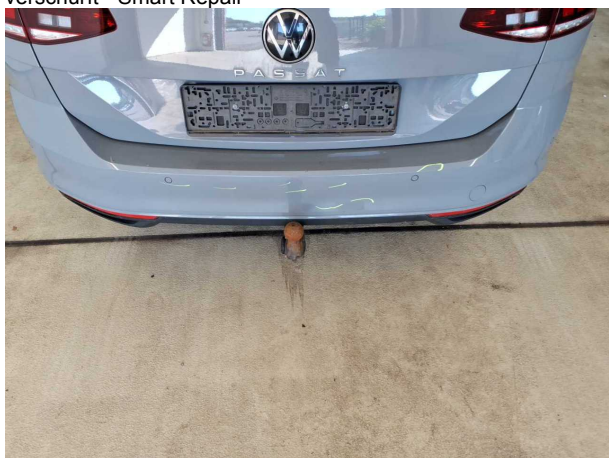
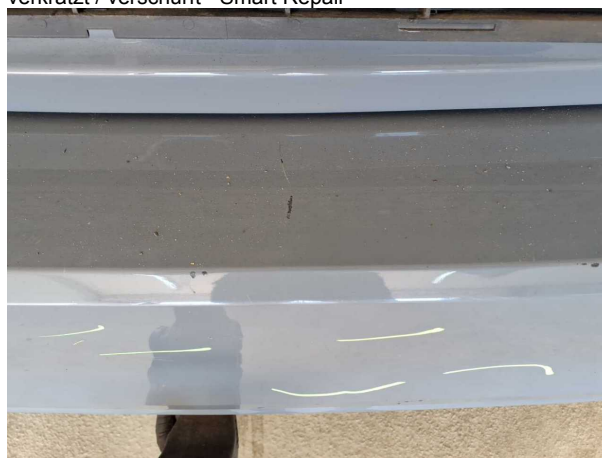
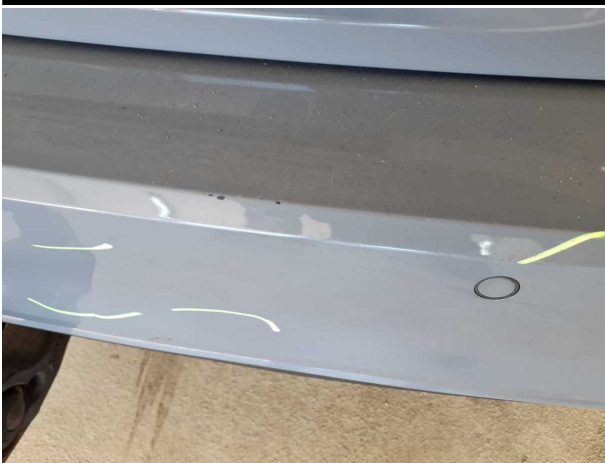
| Nr. | Bauteilgruppe | Beschreibung |
|---|---|---|
| 4 | Stoßfänger hinten | Stoßfänger hinten - verkratzt / verschürft - instandsetzen und lackieren |

**Beschädigung #4:** Stossfänger hinten: Stossfänger hinten - verkratzt / verschürft - instandsetzen und lackieren

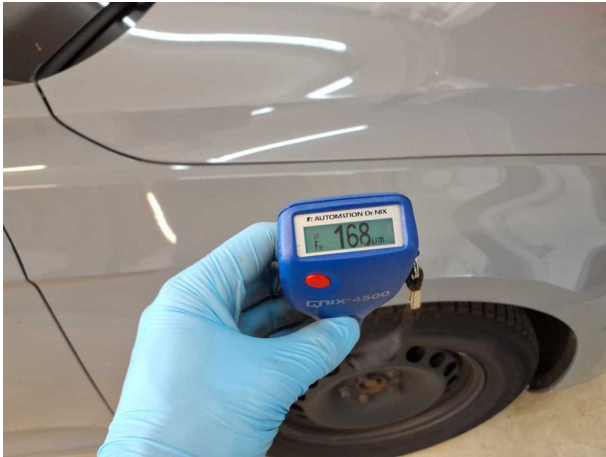
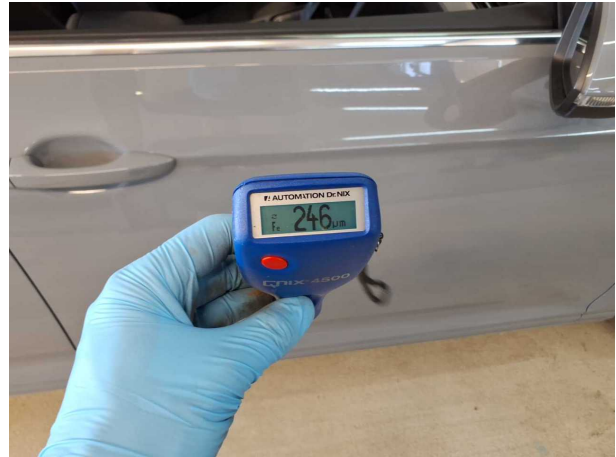
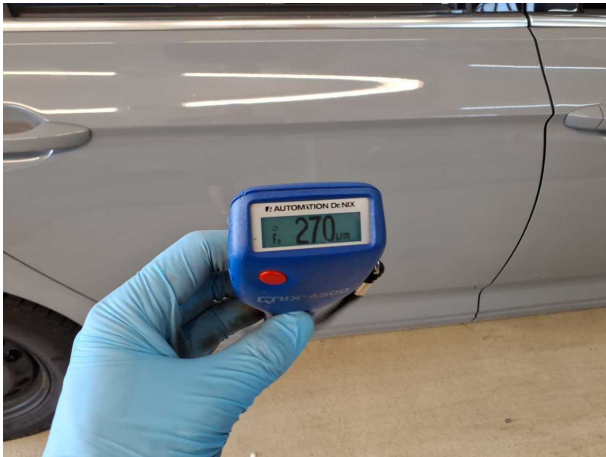
| Nr. | Ort |
|---|---|
| 1 | Kotflügel rechts, Tür hinten rechts, Tür vorne rechts |

**Nachlackierung 1:** Kotflügel rechts, Tür hinten rechts, Tür vorne rechts
