Zustandsbericht

Kunde :	Allane SE	Amtl. Kennzeichen :	ME-TI 1404
Berichtsnummer :	000000896825-DE613		
Referenznummer:	31116965

Fiat 500 (312) Lim. (2022->) Dolcevit

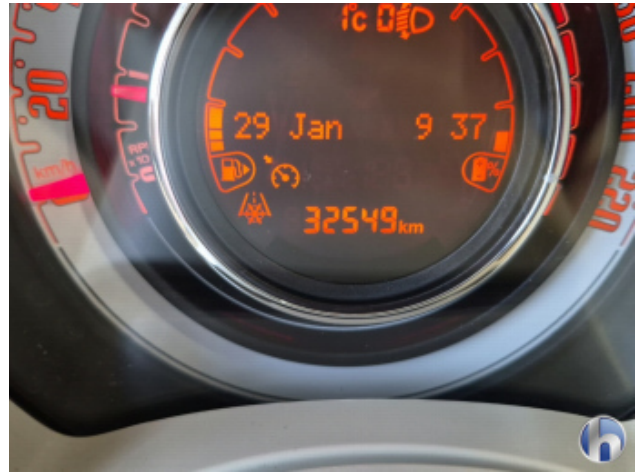
Kilometerstand

Fahrzeug-Ident.-Nr.:	ZFACF1CJ2NJJG97592	Laufleistung abgelesen:	32549 km 29.01.2026 Obere Lichtenplazer Str. 304, 42278 Wuppertal
Erstzulassung / Baujahr:	15.12.2022 / 2022	Besichtigungsdatum/-ort:	
Fahrzeugart:	PKW	Aufbauart:	Limousine
Kraftstoff:	Superbenzin	Getriebe Art:	Schaltgetriebe
Navi.-Datenträger:	-	Hubraum / Leistung:	999 ccm / 51 kW (69 PS)
Antriebsart:	Frontantrieb	Lackfarbe:	Rot
Lackart:	Uni	Türen / Sitzplätze:	3 / 4
Anzahl Schlüssel:	2	Nächste HU / AU:	12.2025 / 12.2025
Polster Art:	Stoff	Serviceheft verfügbar:	Ja
Farbe Innenausstattung:	Schwarz	Serviceheft gepflegt:	Teilweise
Raucherfahrzeug:	Nein	Letzter Service km / am:	11026 / 17.02.2025
Fahrzeug fahrbereit:	Ja	Vorgelegte Fahrzeug-	
Zustand aussen:	2 - Gut	Unterlagen:	ZB I (Fzg.Schein)
		Zustand innen:	2 - Gut

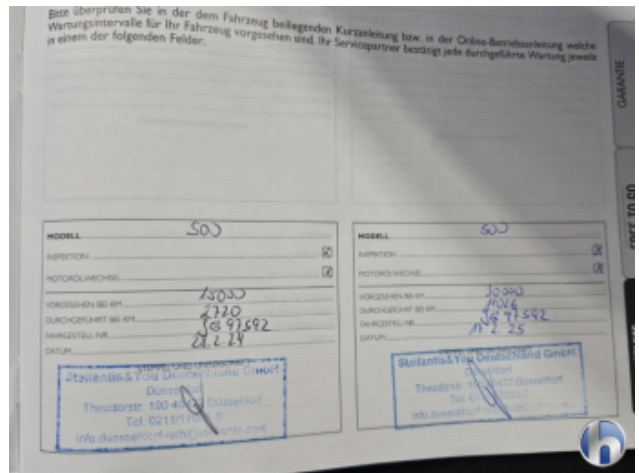
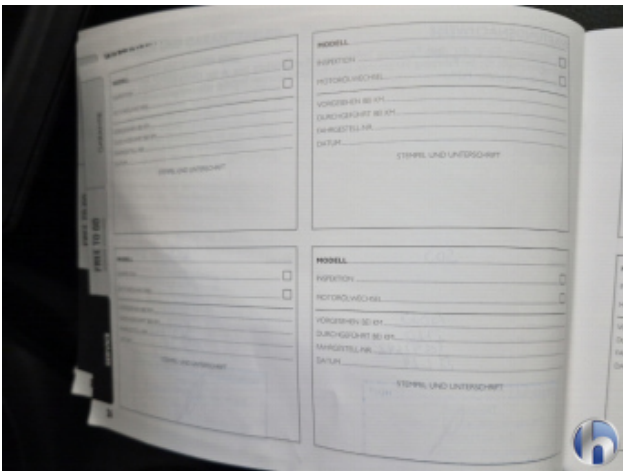
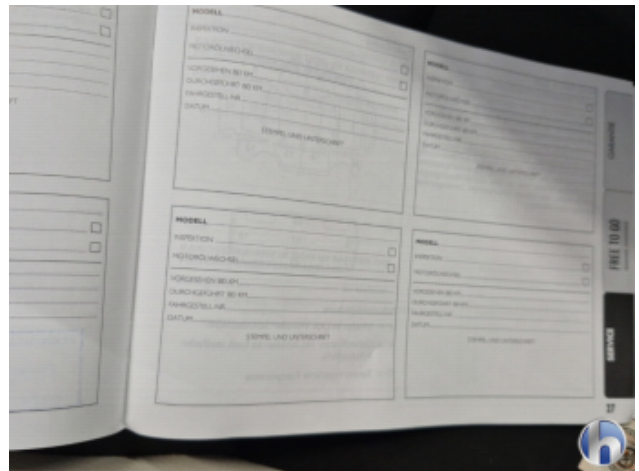
Serviceheft/Nachweis

Sonstiges		
	Bauteil	Schaden	Rep.-Art
1.	Hu	Fehlt	Erneuern
2.	Wartung über 1 Monate überzogen - Wertminderung / Herstellergarantie

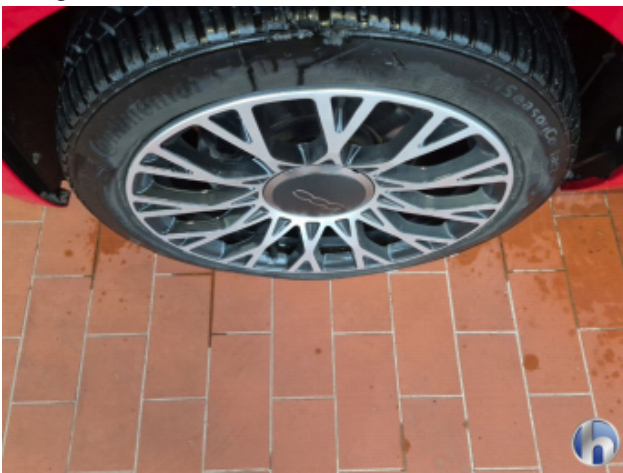
Felgen

Montierte Bereifung		
Reifenart / Felgentyp:	Allwetterreifen	Aluminium original
1. Achse - links / Zust.	Continental	195/45/R16/84H 5 mm
1. Achse - rechts / Zust.	Continental	195/45/R16/84H 5 mm
2. Achse - links / Zust.	Continental	195/45/R16/84H 5 mm
2. Achse - rechts / Zust.	Continental	195/45/R16/84H 5 mm
Verkehrssicherheit:	Verkehrssicher

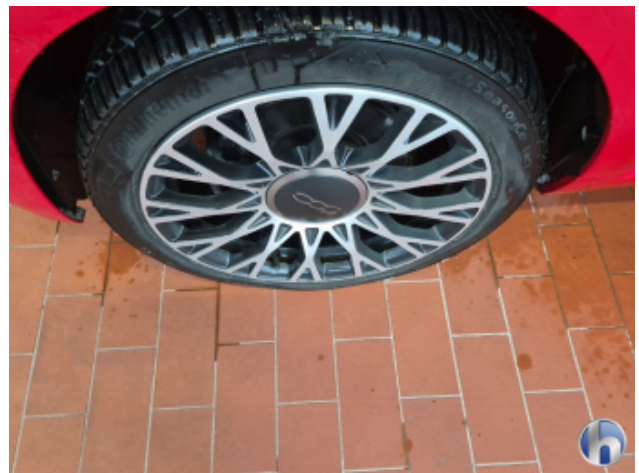
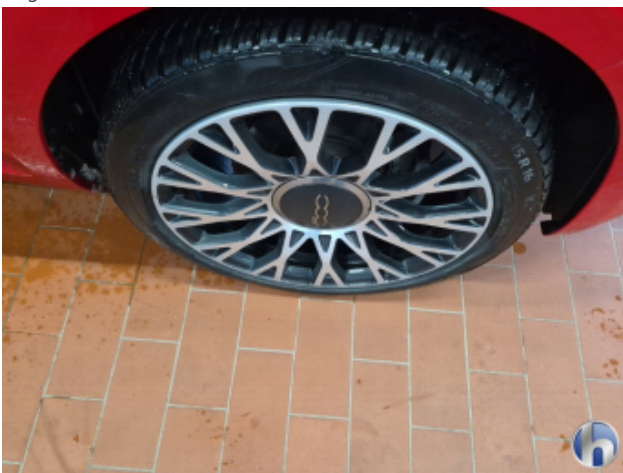
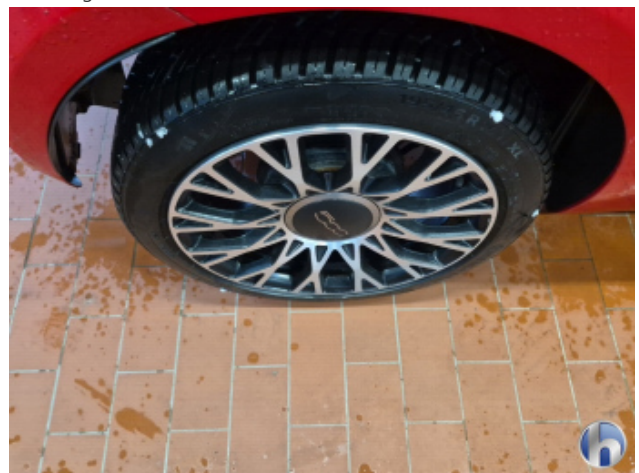
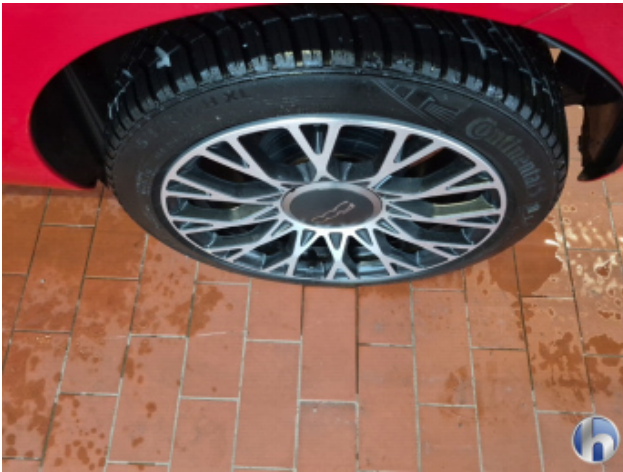
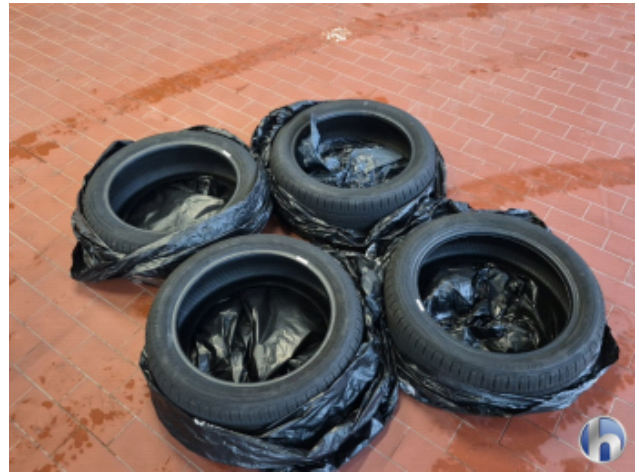
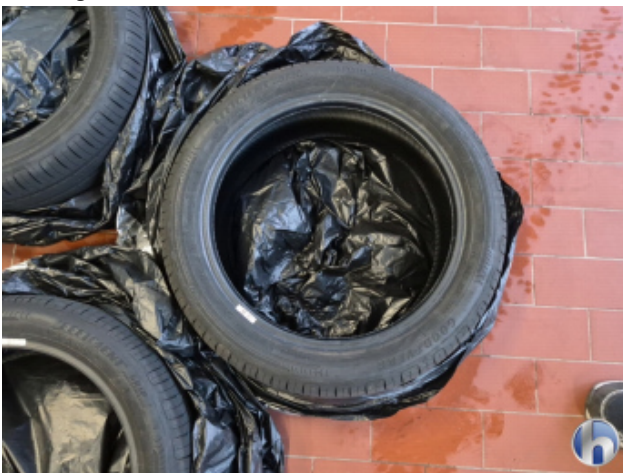
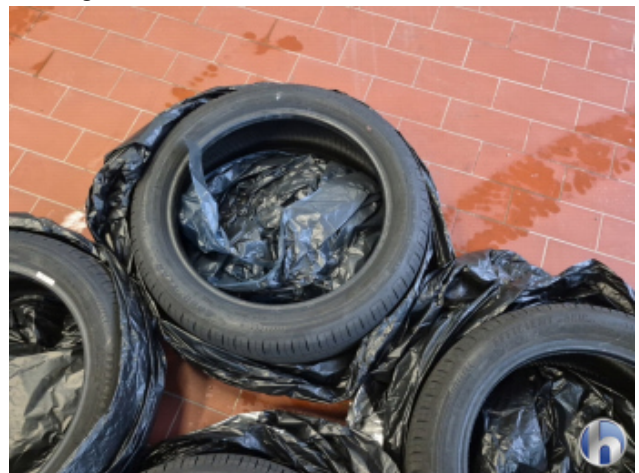
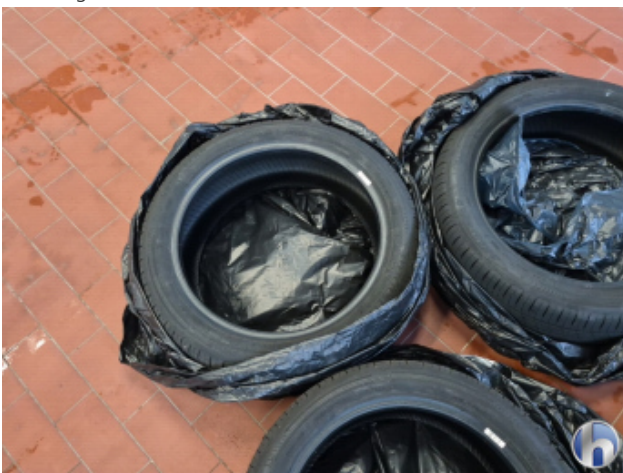
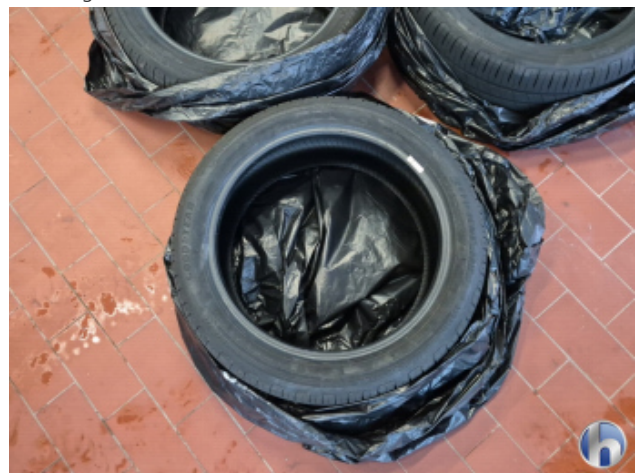
Unmontierte Bereifung		
Reifenart / Felgentyp:	Sommerreifen	Notrad
1. Achse - links / Zust.	Goodyear	195/45/R16/84V 5 mm
1. Achse - rechts / Zust.	Goodyear	195/45/R16/84V 5 mm
2. Achse - links / Zust.	Goodyear	195/45/R16/84V 5 mm
2. Achse - rechts / Zust.	Goodyear	195/45/R16/84V 5 mm
Verkehrssicherheit:	Verkehrssicher
