**Fahrzeug:** VOLKSWAGEN Tiguan 2.0 TDI SCR Sports Utility Vehicle 5-türig 1968 ccm 150 PS / 110 KW Diesel 6-Gang Manuell

WVGZZZ5NZNM095808

## Zustandsbericht

Inspection date: 18 Jun 2026  
**Protocol number: 46045664**

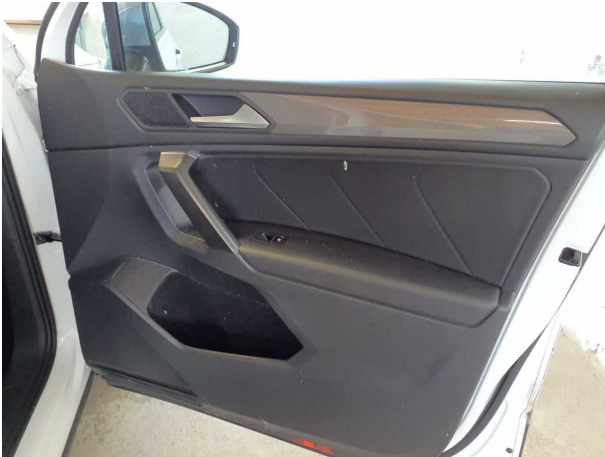
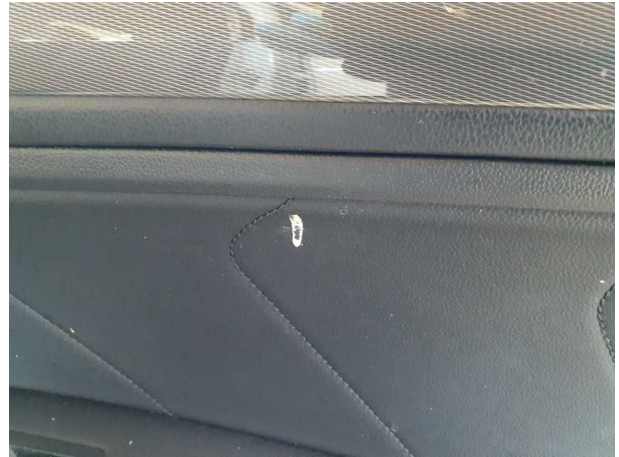
| No. | Component group | Description |
|---|---|---|
| 1 | Trim / covers | Door trim - front right side - Soiled - Conditioning |

**Damage #1:** Trim / covers: Door trim - front right side - Soiled - Conditioning

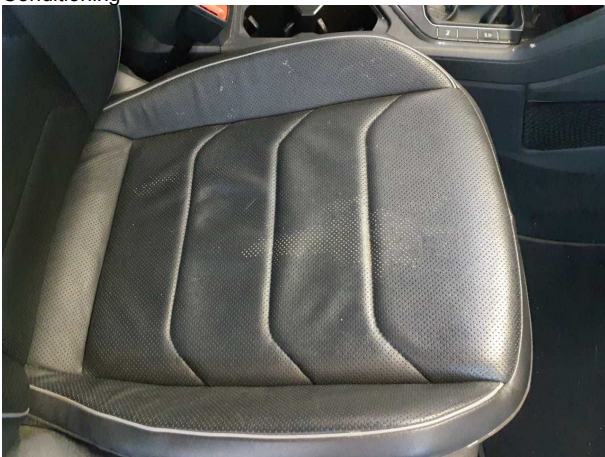
| No. | Component group | Description |
|---|---|---|
| 2 | Seat - front | Seat cover - right side - Soiled - Conditioning |

**Damage #2:** Seat - front: Seat cover - right side - Soiled - Conditioning

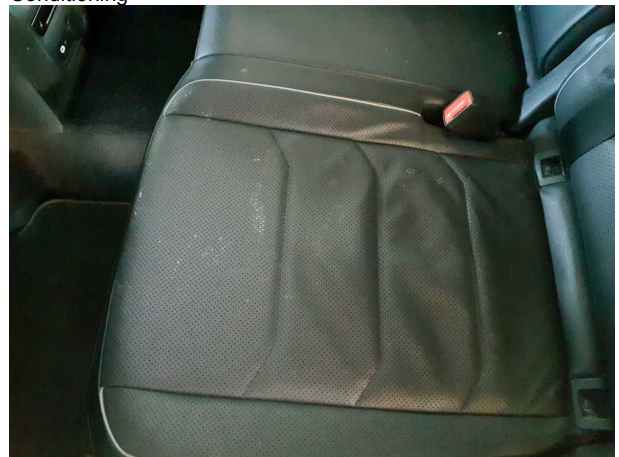
| No. | Component group | Description |
|---|---|---|
| 3 | Seat - rear | Upholstery - Soiled - Conditioning |

**Damage #3:** Seat - rear: Upholstery - Soiled - Conditioning

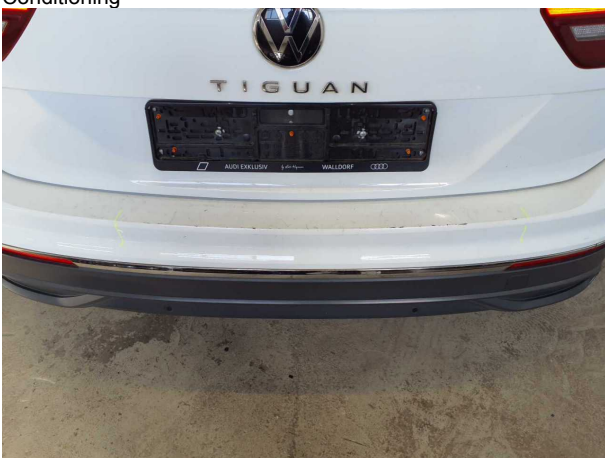
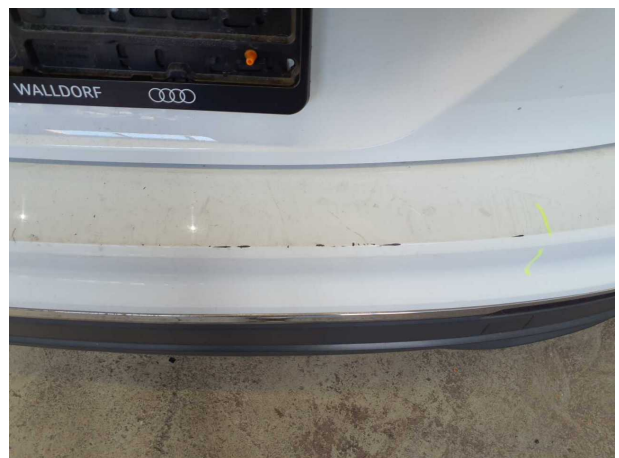
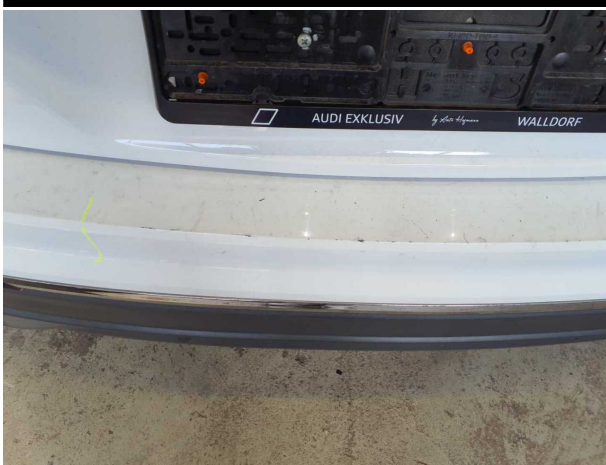
| No. | Component group | Description |
|---|---|---|
| 5 | Rear bumper | Rear bumper - Scratched - Smart repair |

**Damage #5:** Rear bumper: Rear bumper - Scratched - Smart repair

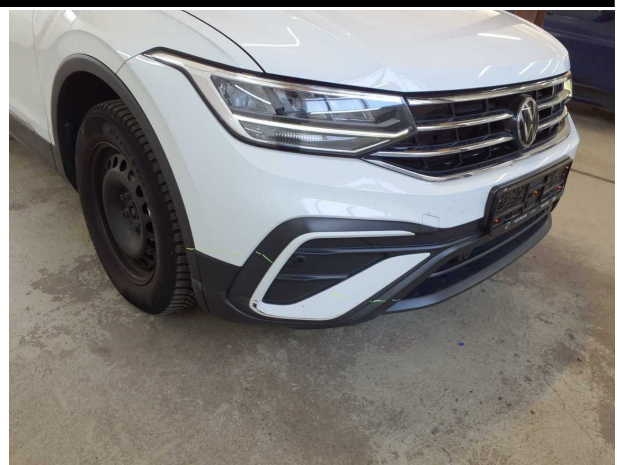
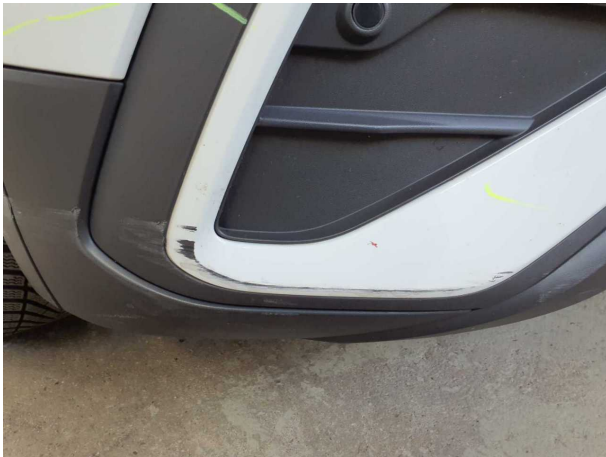
| No. | Component group | Description |
|---|---|---|
| 6 | Front bumper | Front bumper - Scratched - Smart repair |

**Damage #6:** Front bumper: Front bumper - Scratched - Smart repair

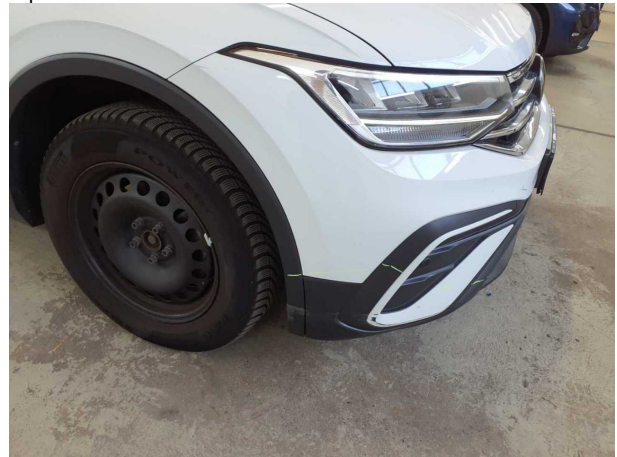
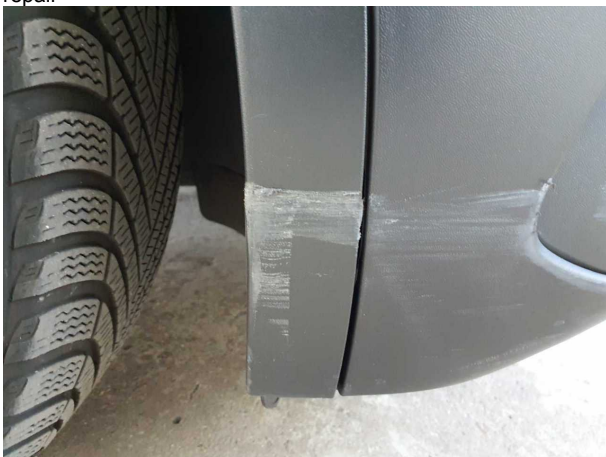
| No. | Component group | Description |
|---|---|---|
| 7 | Mudguard - right side | Wheel well extension - Scratched - Replace |

**Damage #7:** Mudguard - right side: Wheel well extension - Scratched - Replace

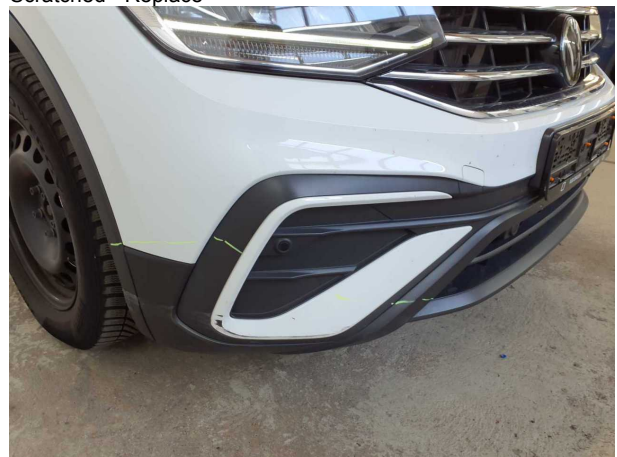
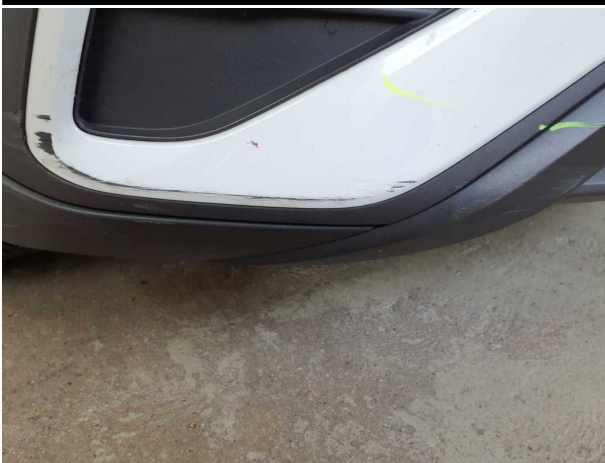
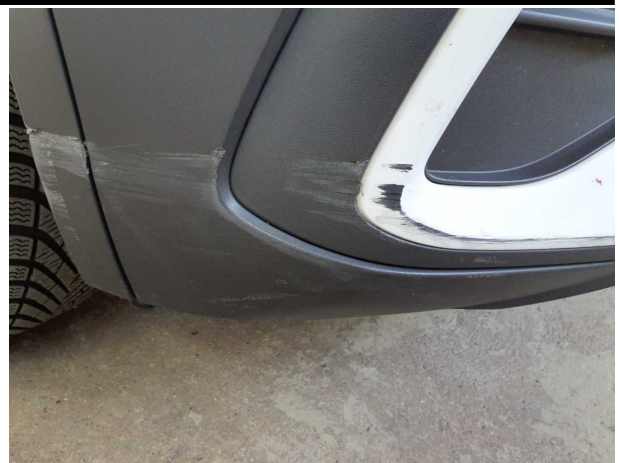
| No. | Component group | Description |
|---|---|---|
| 8 | Front bumper | Spoiler - Scratched - Replace |

**Damage #8:** Front bumper: Spoiler - Scratched - Replace

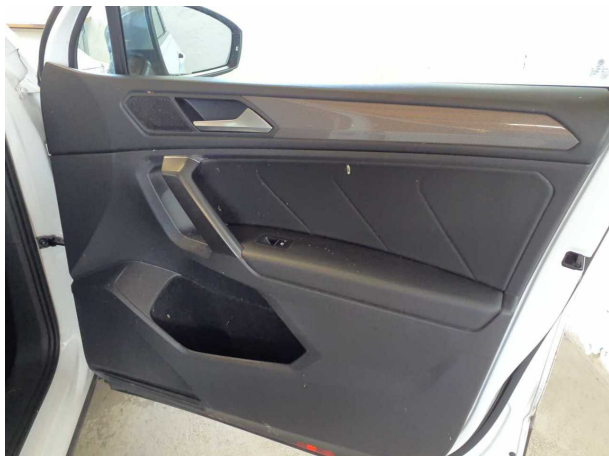
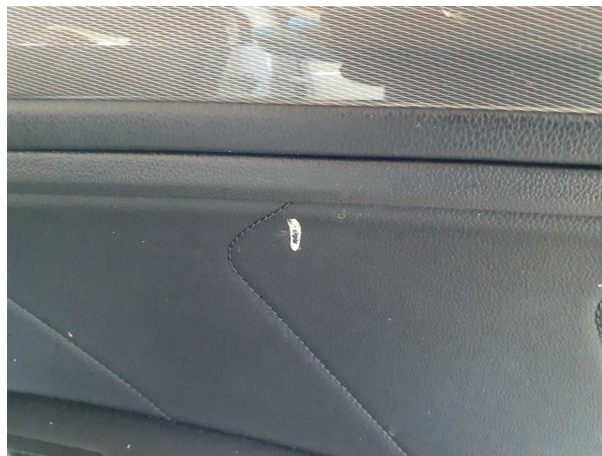
| Nr. | Bauteilgruppe | Beschreibung |
|---|---|---|
| 1 | Verkleidungen/Abdeckungen | Türverkleidung vorn rechts - verschmutzt - aufbereiten |

**Beschädigung #1:** Verkleidungen/Abdeckungen: Türverkleidung vorn rechts - verschmutzt - aufbereiten

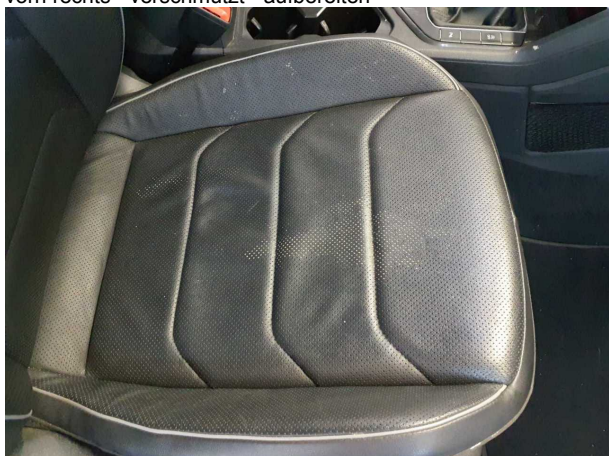
| Nr. | Bauteilgruppe | Beschreibung |
|---|---|---|
| 2 | Sitz vorn | Sitzbezug rechts - verschmutzt - aufbereiten |

**Beschädigung #2:** Sitz vorn: Sitzbezug rechts - verschmutzt - aufbereiten

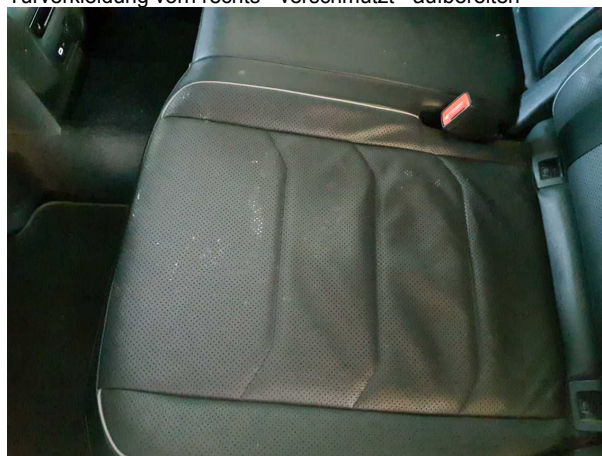
| Nr. | Bauteilgruppe | Beschreibung |
|---|---|---|
| 3 | Sitz hinten | Sitzbezug - verschmutzt - aufbereiten |

**Beschädigung #3:** Sitz hinten: Sitzbezug - verschmutzt - aufbereiten

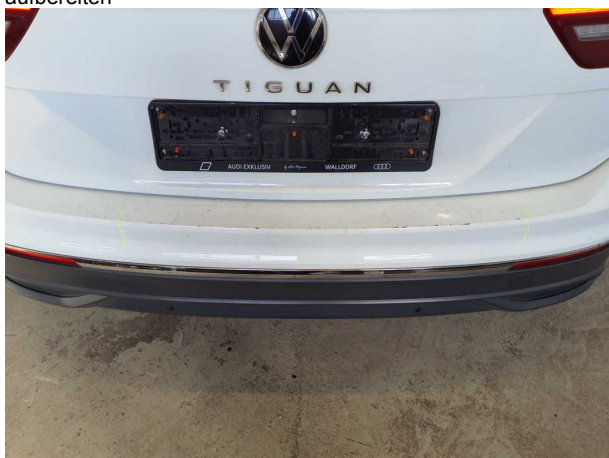
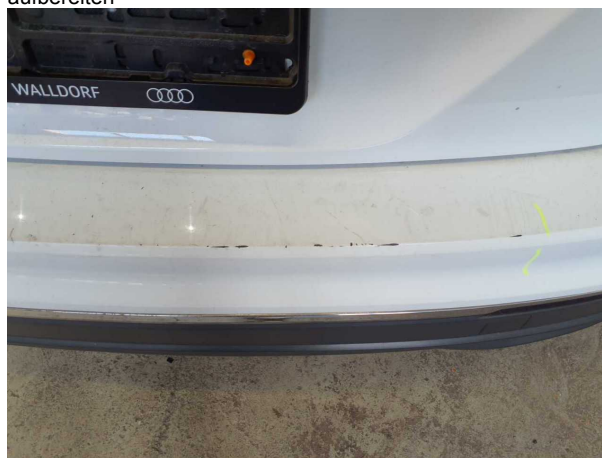
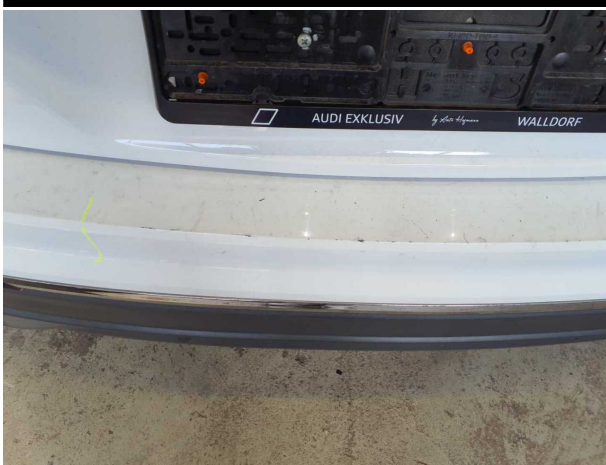
| Nr. | Bauteilgruppe | Beschreibung |
|---|---|---|
| 5 | Stoßfänger hinten | Stoßfänger hinten - verkratzt / verschürft - Smart Repair |

**Beschädigung #5:** Stossfänger hinten: Stossfänger hinten - verkratzt / verschürft - Smart Repair

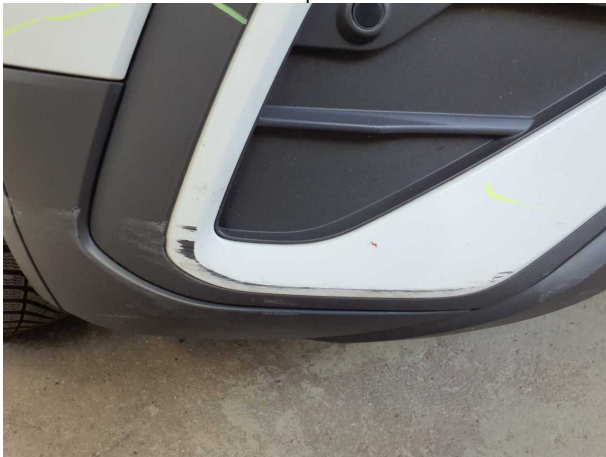
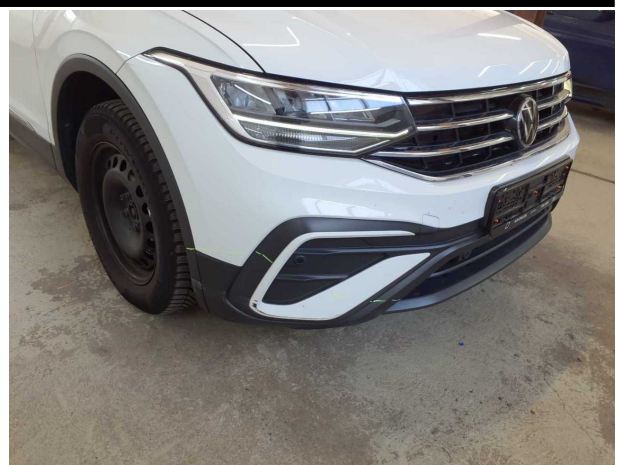
| Nr. | Bauteilgruppe | Beschreibung |
|---|---|---|
| 6 | Stoßfänger vorn | Stoßfänger vorn - verkratzt / verschürft - Smart Repair |

**Beschädigung #6:** Stossfänger vorn: Stossfänger vorn - verkratzt / verschürft - Smart Repair

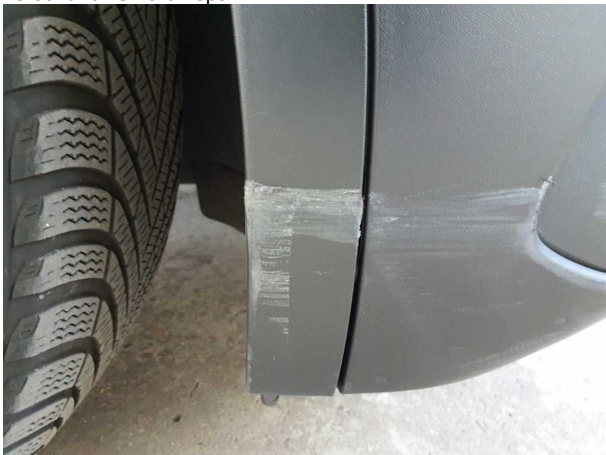
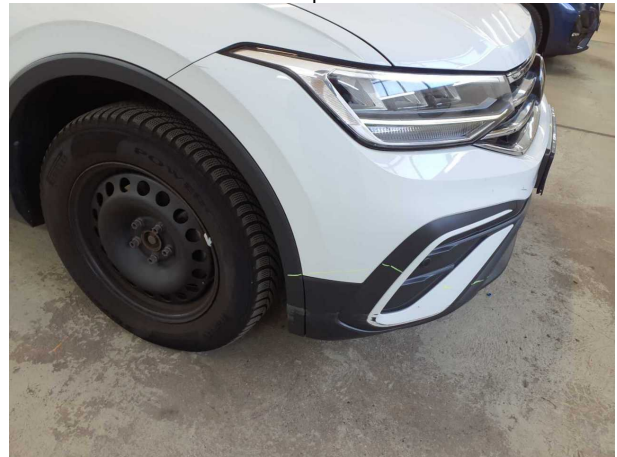
| Nr. | Bauteilgruppe | Beschreibung |
|---|---|---|
| 7 | Kotflügel rechts | Radhausverbreiterung - verkratzt / verschürft - erneuern |

**Beschädigung #7:** Kotflügel rechts: Radhausverbreiterung - verkratzt / verschürft - erneuern

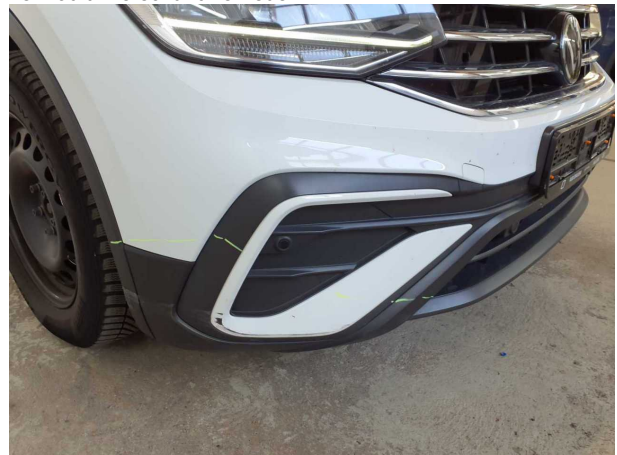
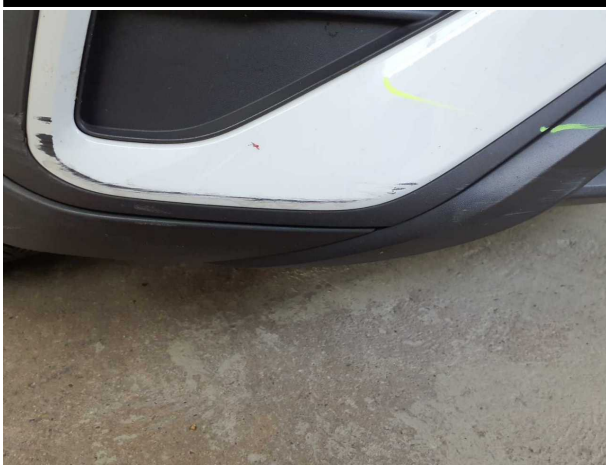
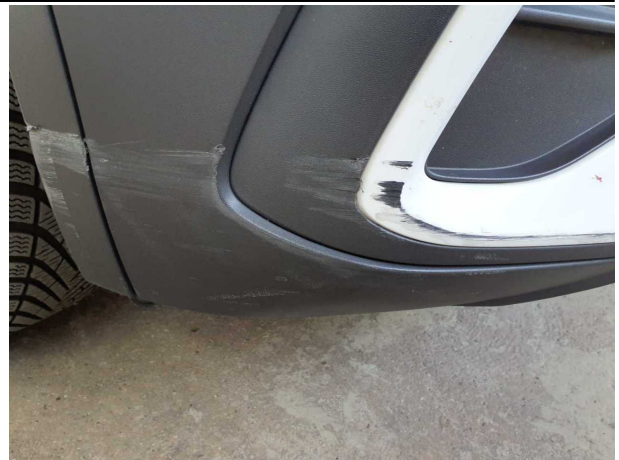
| Nr. | Bauteilgruppe | Beschreibung |
|---|---|---|
| 8 | Stoßfänger vorn | Spoiler - verkratzt / verschürft - erneuern |

**Beschädigung #8:** Stossfänger vorn: Spoiler - verkratzt / verschürft - erneuern
