**» Übersicht**

| <b>Berichts-Nr:</b> | 10568122 |

| <b>Hersteller:</b> | Volkswagen |
| <b>Modell:</b> | T-Roc |

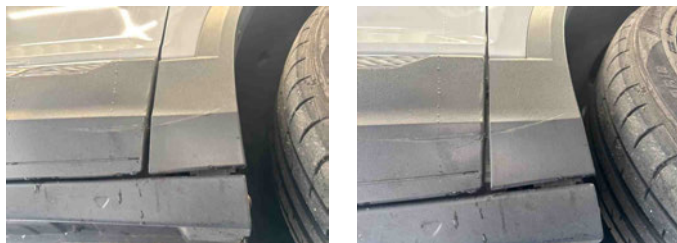
1 - Kotflügelzierleiste vorne rechts - Deformiert - Ersetzen

| Nr | Bauteil | Schadensbeschreibung | Reparaturempfehlung |
|---|---|---|---|
| 1 | Kotflügelzierleiste vorne rechts | Deformiert | Ersetzen |

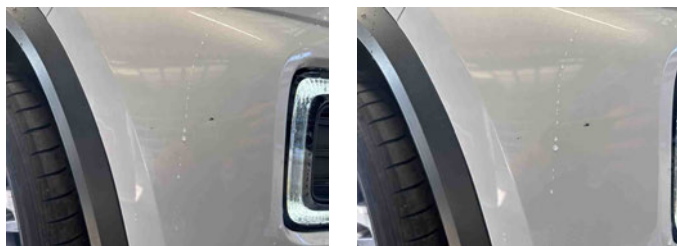
2 - Stoßfänger vorne - Kratzer - Smart Repair

| Nr | Bauteil | Schadensbeschreibung | Reparaturempfehlung |
|---|---|---|---|
| 2 | Stoßfänger vorne | Kratzer | Smart Repair |

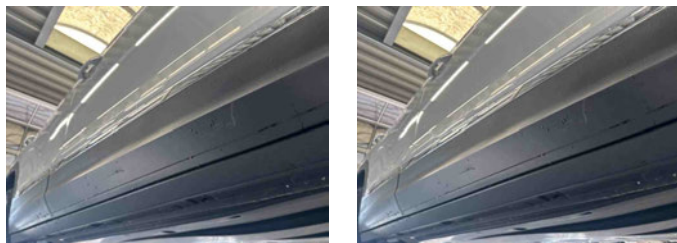
3 - Türzierleiste vorne rechts - Deformiert - Ersetzen

| Nr | Bauteil | Schadensbeschreibung | Reparaturempfehlung |
|---|---|---|---|
| 3 | Türzierleiste vorne rechts | Deformiert | Ersetzen |
