**Fahrzeug:** **AUDI Q6 e-tron performance Sports Utility Vehicle 5-türig 0 ccm 326 PS / 240 KW**  
**Elektrisch Automatik**

## Zustandsbericht

**TÜV SÜD Auto Service GmbH**  
Römeräcker 1  
76351 Linkenheim - Hochstetten

Inspection date: 25 Jun 2026  
**Protocol number: 46412057**

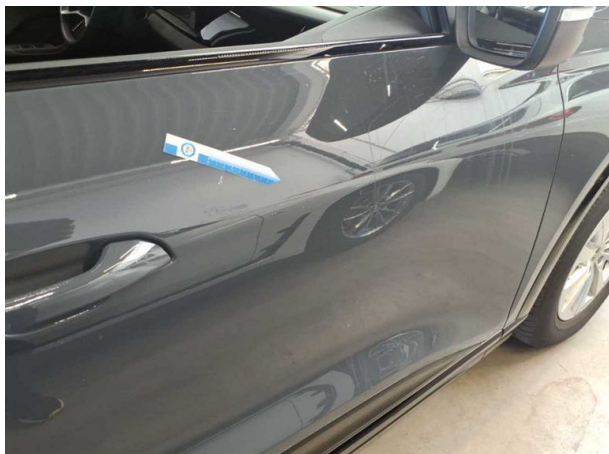
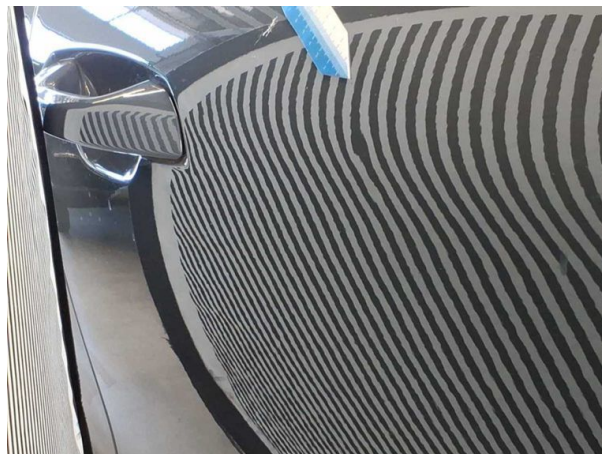
| No. | Component group | Description |
|---|---|---|
| 1 | Door - front right side | Door - dent(s) - Smooth repair work |

**Damage #1:** Door - front right side: Door - dent(s) - Smooth repair work

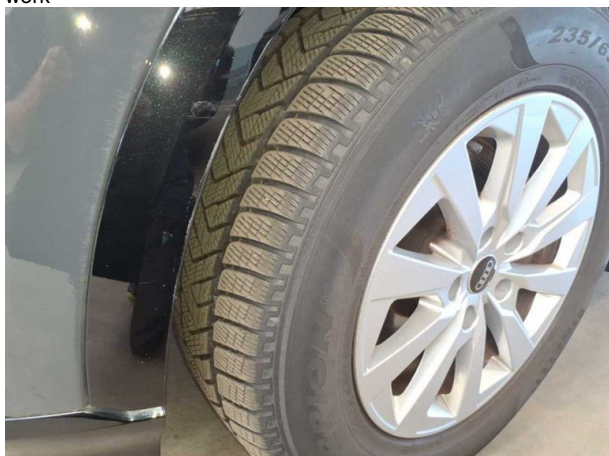
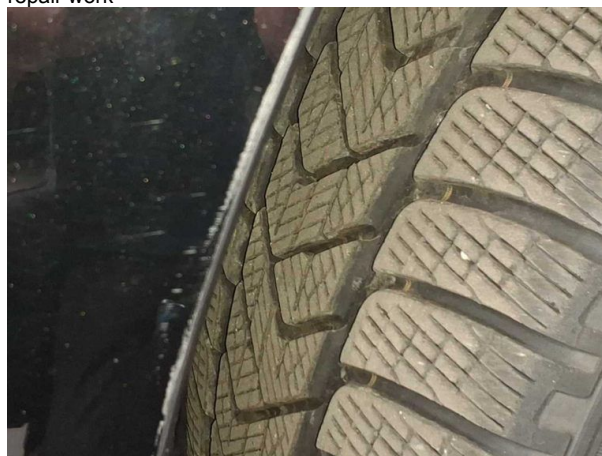
| No. | Component group | Description |
|---|---|---|
| 2 | Mudguard - left side | Wheel well extension - Scratch(es) - Smart repair |

**Damage #2:** Mudguard - left side: Wheel well extension - Scratch(es) - Smart repair

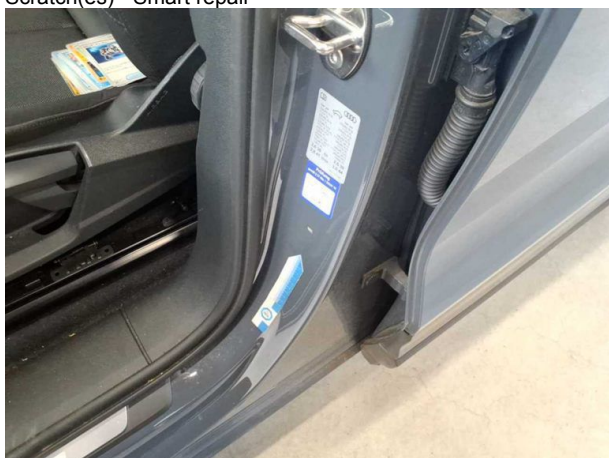
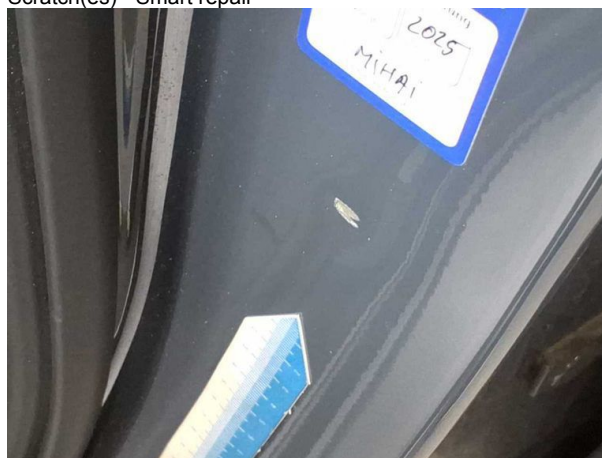
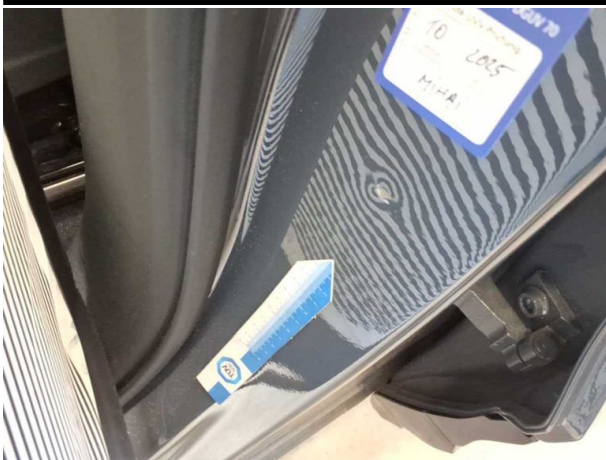
| No. | Component group | Description |
|---|---|---|
| 3 | Body | B-pillar - left side - Dent / paintcoat damage - Smart repair |

**Damage #3:** Body: B-pillar - left side - Dent / paintcoat damage - Smart repair

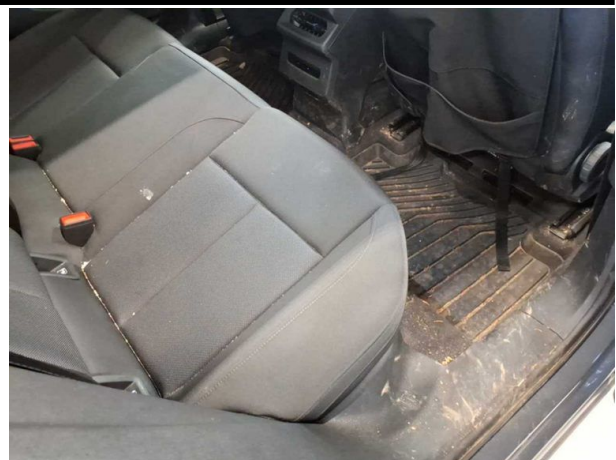
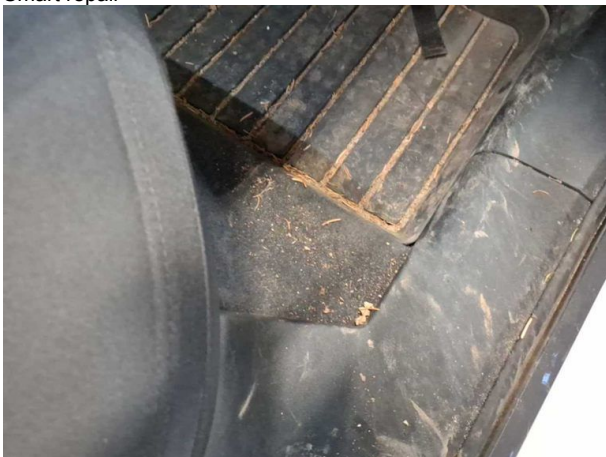
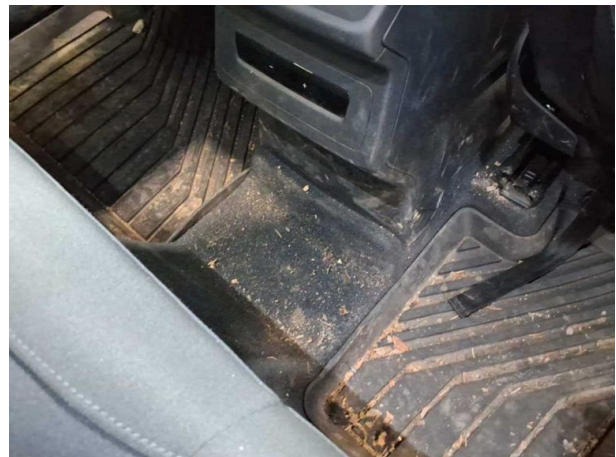
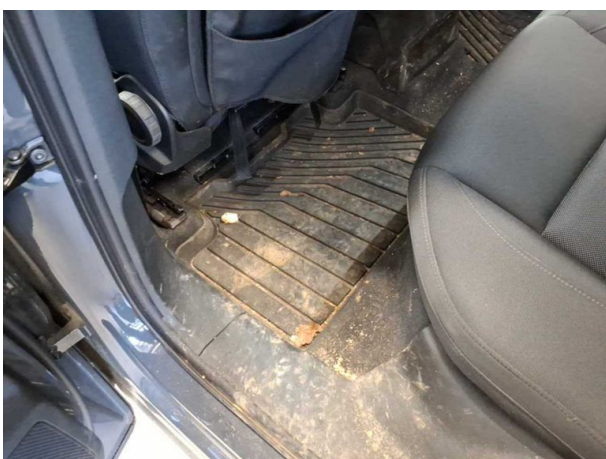
| No. | Component group | Description |
|---|---|---|
| 4 | Interior | Interior - Soiled - Clean |

**Damage #4:** Interior: Interior - Soiled - Clean

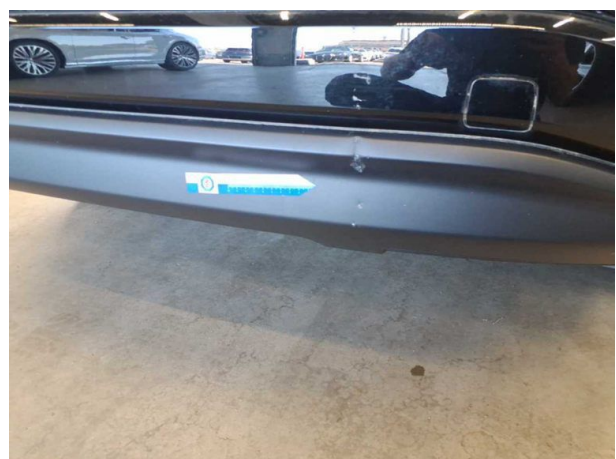
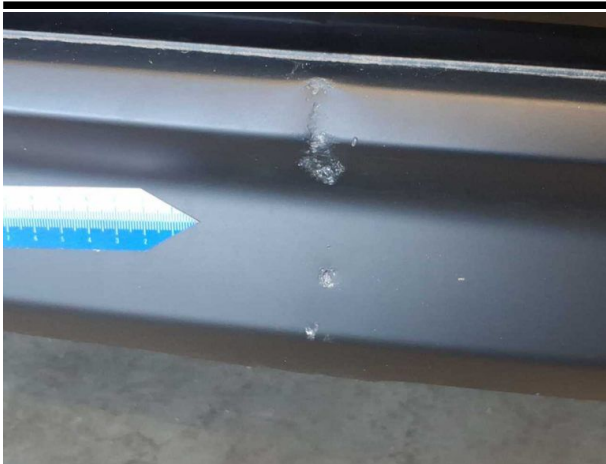
| No. | Component group | Description |
|---|---|---|
| 5 | Rear bumper | Spoiler - Deformed - Replace |

**Damage #5:** Rear bumper: Spoiler - Deformed - Replace

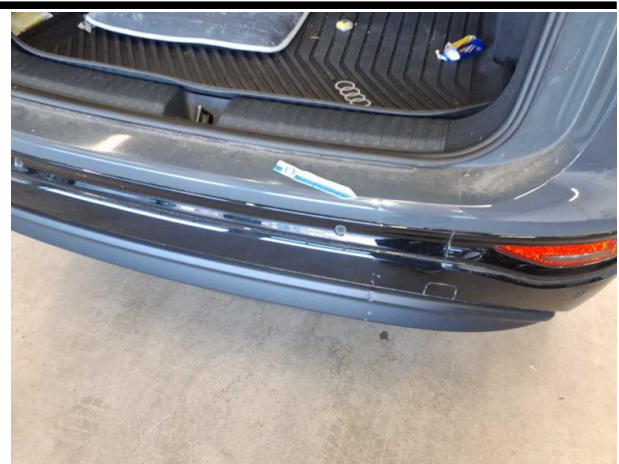
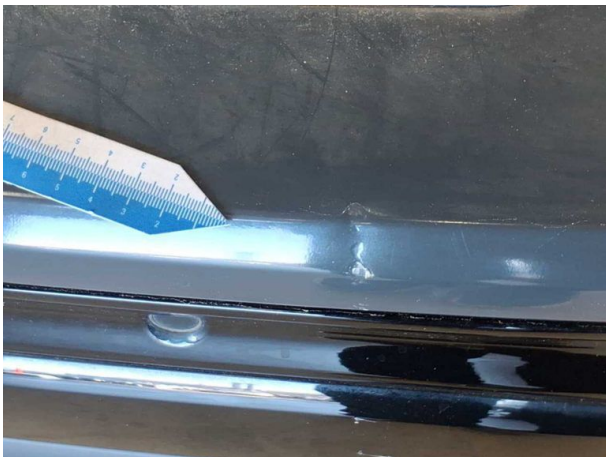
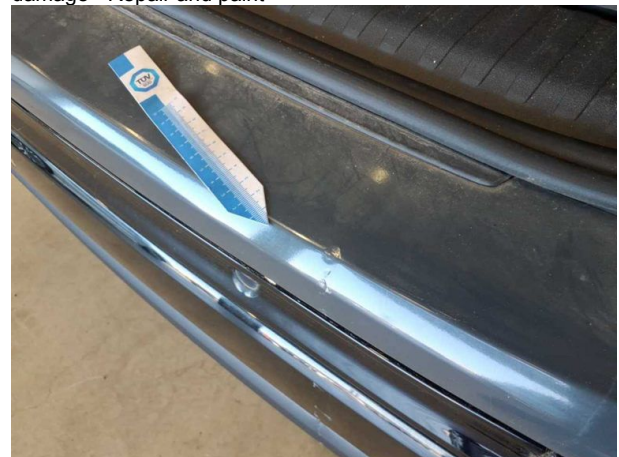
| No. | Component group | Description |
|---|---|---|
| 6 | Rear bumper | Rear bumper - Dent / paintcoat damage - Repair and paint |

**Damage #6:** Rear bumper: Rear bumper - Dent / paintcoat damage - Repair and paint

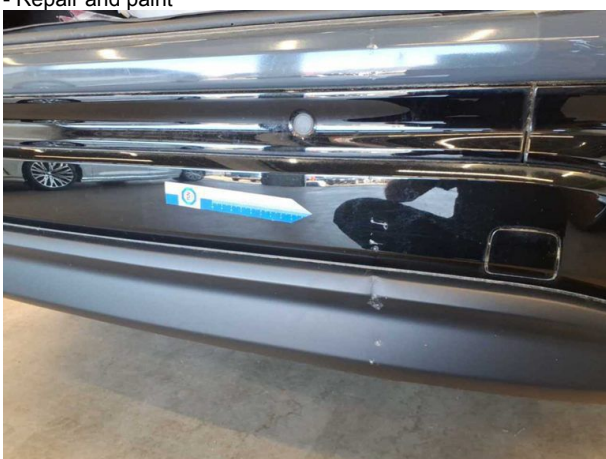
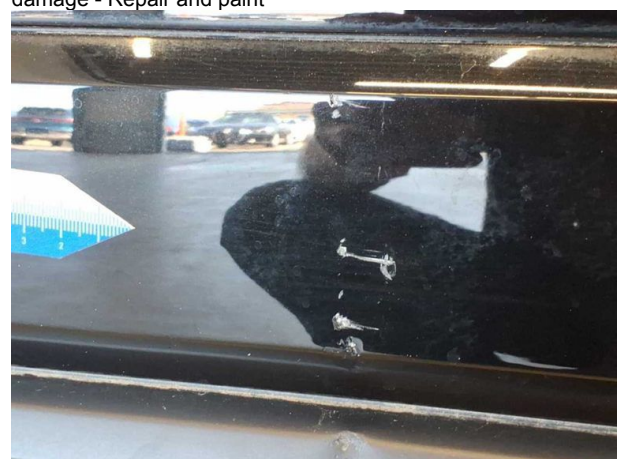
| No. | Component group | Description |
|---|---|---|
| 7 | Rear bumper | Bumper with Parktronic - Dent / paintcoat damage - Repair and paint |

**Damage #7:** Rear bumper: Bumper with Parktronic - Dent / paintcoat damage - Repair and paint

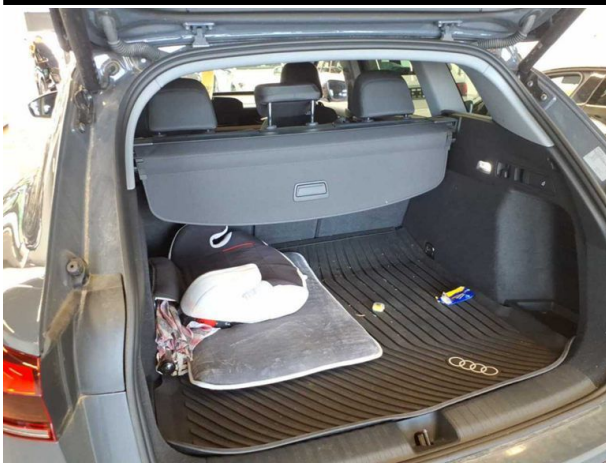
| No. | Component group | Description |
|---|---|---|
| 8 | 2nd wheel set | Tyres - complete set (fehlt - 4 x sommerreifen) - Replace |

**Damage #8:** 2nd wheel set: Tyres - complete set (fehlt - 4 x sommerreifen) - Replace

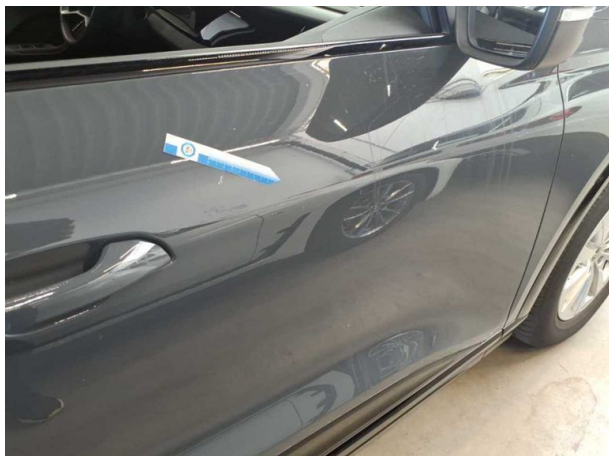
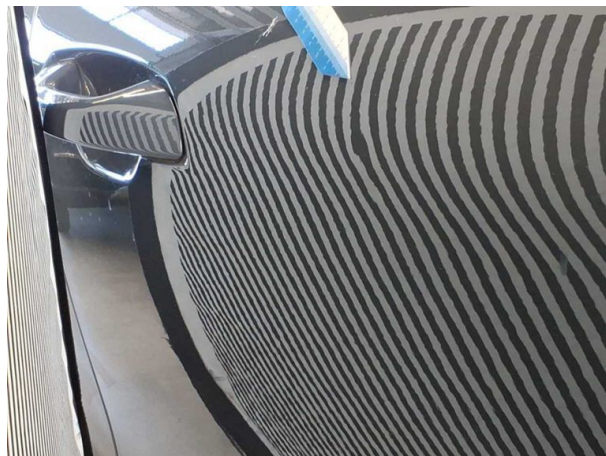
| Nr. | Bauteilgruppe | Beschreibung |
|---|---|---|
| 1 | Tür vorn rechts | Tür - Delle(n) - sanft instandsetzen |

**Beschädigung #1:** Tür vorn rechts: Tür - Delle(n) - sanft instandsetzen

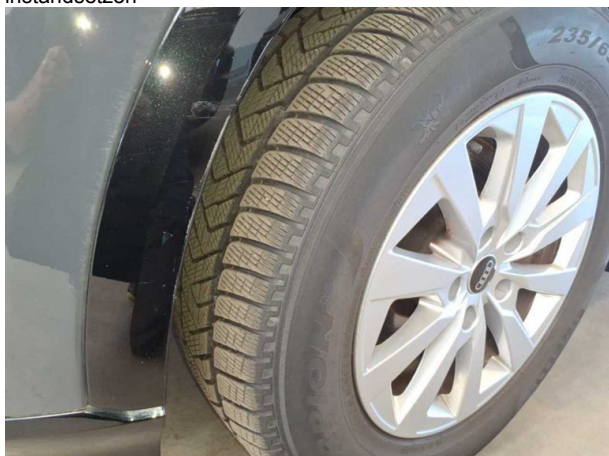
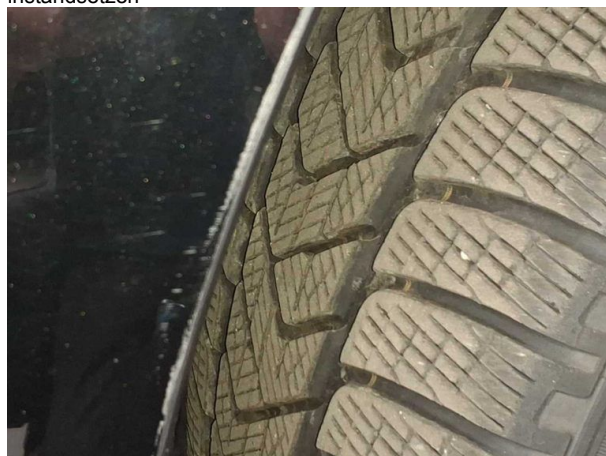
| Nr. | Bauteilgruppe | Beschreibung |
|---|---|---|
| 2 | Kotflügel links | Radhausverbreiterung - Kratzer - Smart Repair |

**Beschädigung #2:** Kotflügel links: Radhausverbreiterung - Kratzer - Smart Repair

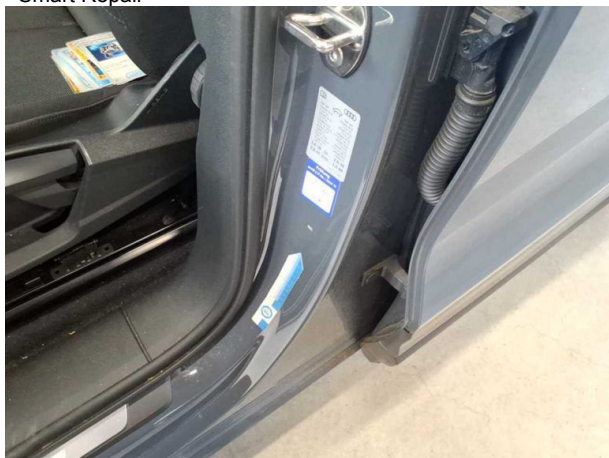
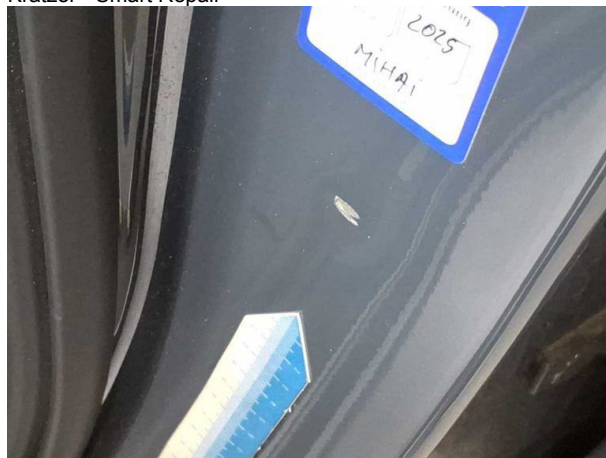
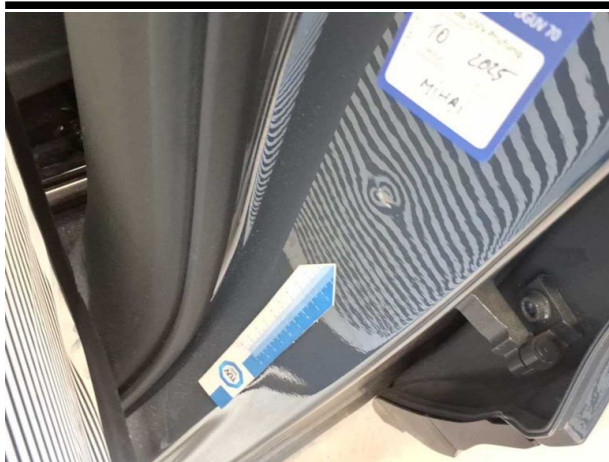
| Nr. | Bauteilgruppe | Beschreibung |
|---|---|---|
| 3 | Karosserie | B-Säule links - Delle / Lackschaden - Smart Repair |

**Beschädigung #3:** Karosserie: B-Säule links - Delle / Lackschad... - Smart Repair

**Beschädigung #3:** Karosserie: B-Säule links - Delle / Lackschaden - Smart Repair

**Beschädigung #3:** Karosserie: B-Säule links - Delle / Lackschad...  
- Smart Repair

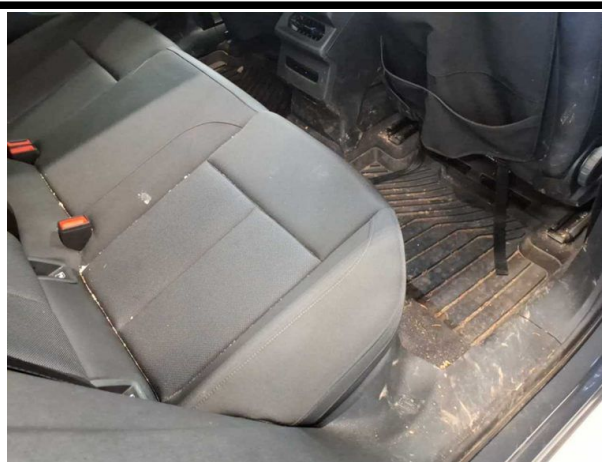
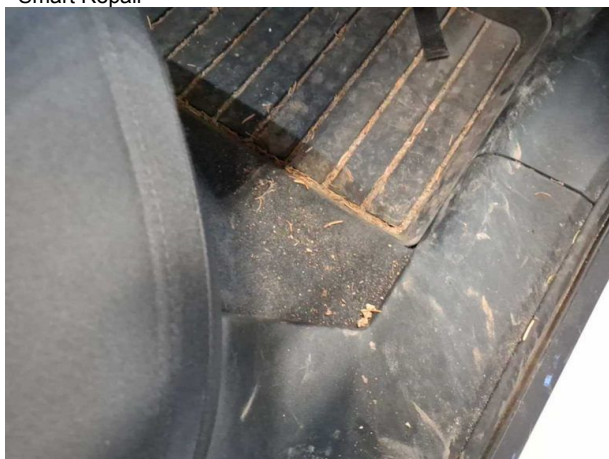
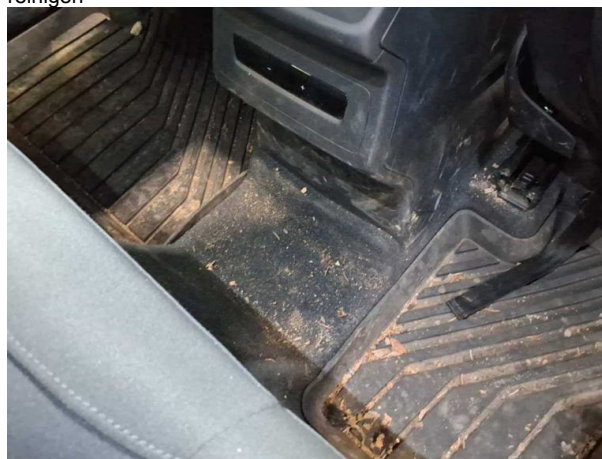
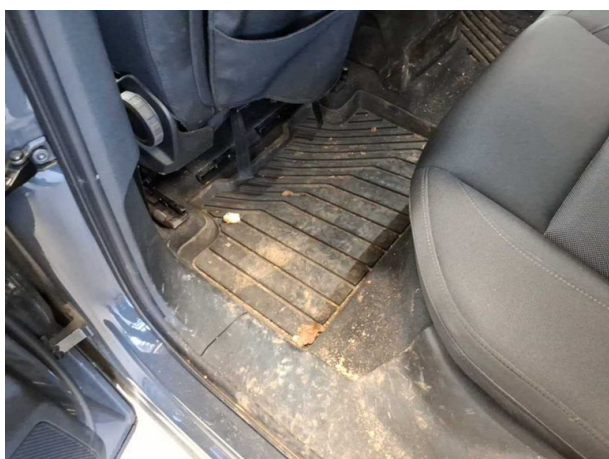
| Nr. | Bauteilgruppe | Beschreibung |
|---|---|---|
| 4 | Interieur | Innenraum - verschmutzt - reinigen |

**Beschädigung #4:** Interieur: Innenraum - verschmutzt -  
reinigen

**Beschädigung #4:** Interieur: Innenraum - verschmutzt - reinigen

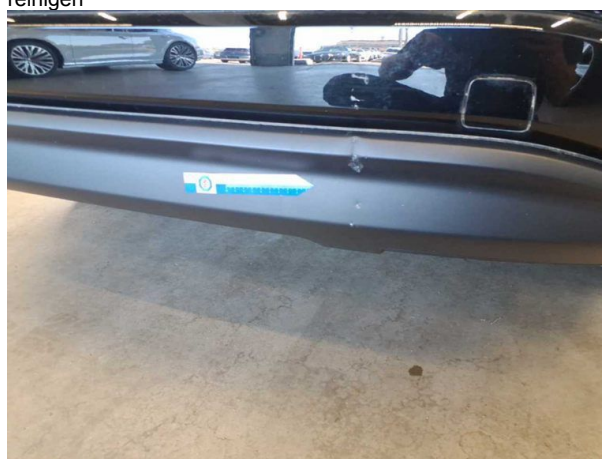
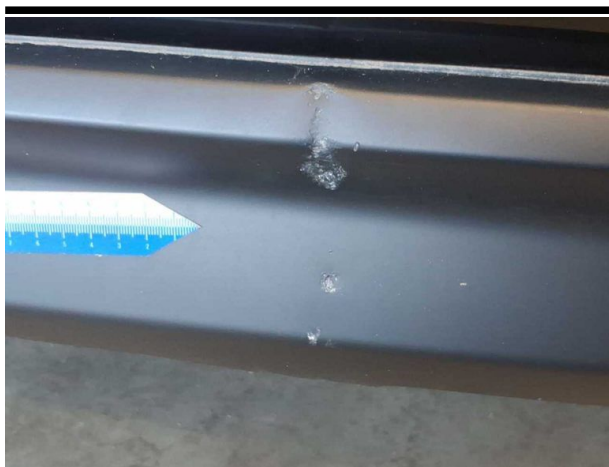
| Nr. | Bauteilgruppe | Beschreibung |
|---|---|---|
| 5 | Stoßfänger hinten | Spoiler - verformt - erneuern |

**Beschädigung #5:** Stossfänger hinten: Spoiler - verformt -  
erneuern

**Beschädigung #5:** Stossfänger hinten: Spoiler - verformt - erneuern

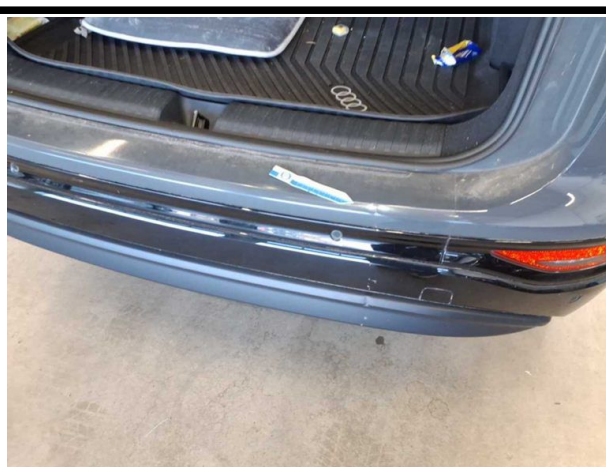
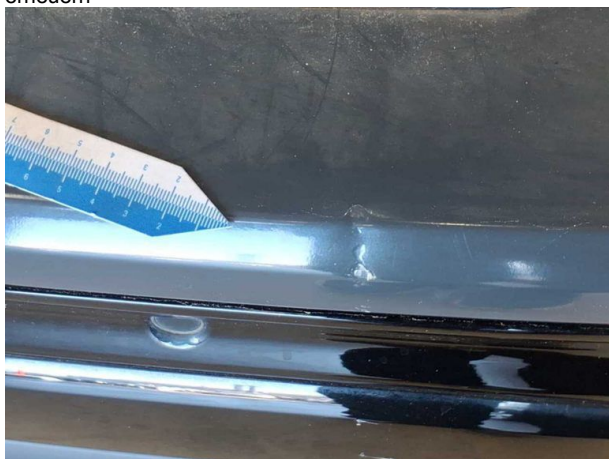
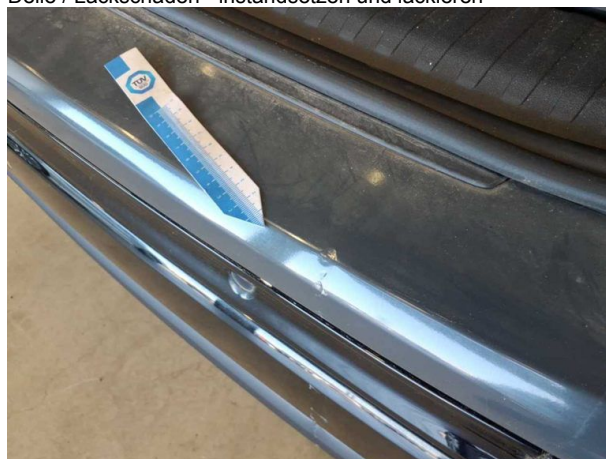
| Nr. | Bauteilgruppe | Beschreibung |
|---|---|---|
| 6 | Stoßfänger hinten | Stoßfänger hinten - Delle / Lackschaden - instandsetzen und lackieren |

**Beschädigung #6:** Stossfänger hinten: Stossfänger hinten - Delle / Lackschaden - instandsetzen und lackieren

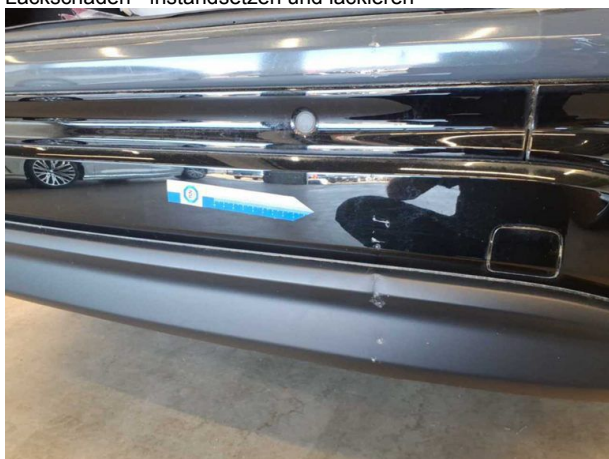
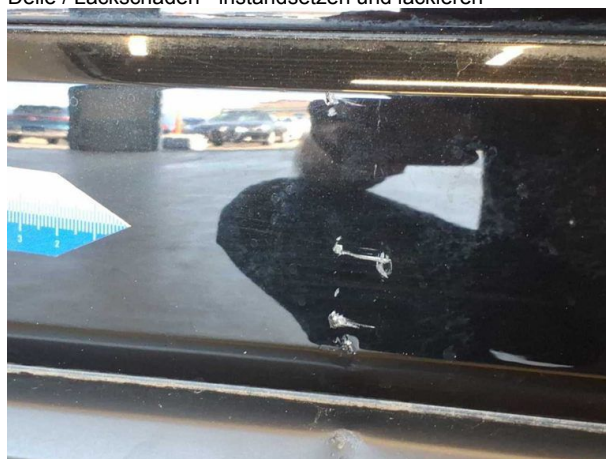
| Nr. | Bauteilgruppe | Beschreibung |
|---|---|---|
| 7 | Stoßfänger hinten | Stoßfänger mit Parktronic - Delle / Lackschaden - instandsetzen und lackieren |

**Beschädigung #7:** Stossfänger hinten: Stossfänger mit Parktroni... Delle / Lackschaden - instandsetzen und lackieren

**Beschädigung #7:** Stossfänger hinten: Stossfänger mit Parktronic - Delle / Lackschaden - instandsetzen und lackieren

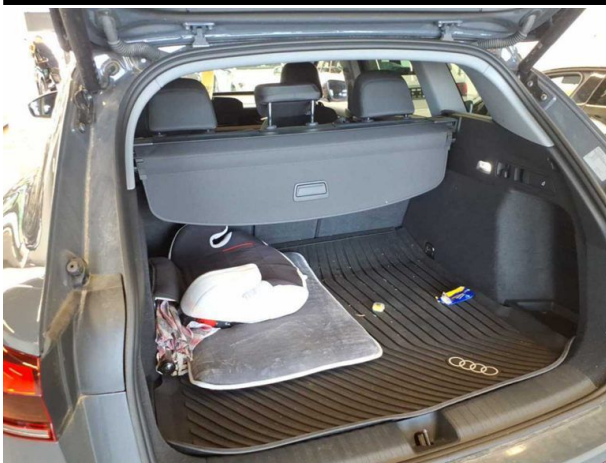
| Nr. | Bauteilgruppe | Beschreibung |
|---|---|---|
| 8 | 2.Radsatz | Reifensatz komplett (fehlt - 4 x sommerreifen) - erneuern |

**Beschädigung #8:** 2.Radsatz: Reifensatz komplett (fehlt - 4 x sommerreifen) - erneuern

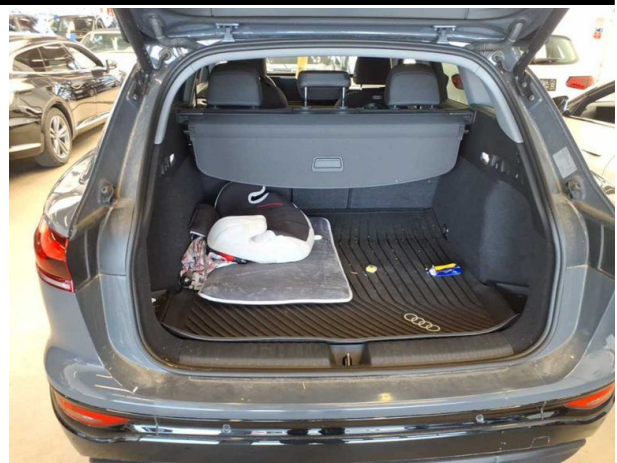
| Nr. | Bauteilgruppe | Beschreibung |
|---|---|---|
| 9 | 2.Radsatz | 2.Radsatz (fehlt - Alufelgen für sommerreifen) - erneuern |

**Beschädigung #9:** 2.Radsatz: 2.Radsatz (fehlt - Alufelgen für sommerreifen) - erneuern
