## Zustandsbericht

| Berichtsnummer : | 0000000918544-DE968 | | |

#### Kia Ceed Sportswagon (CD)(2018->) GT Line

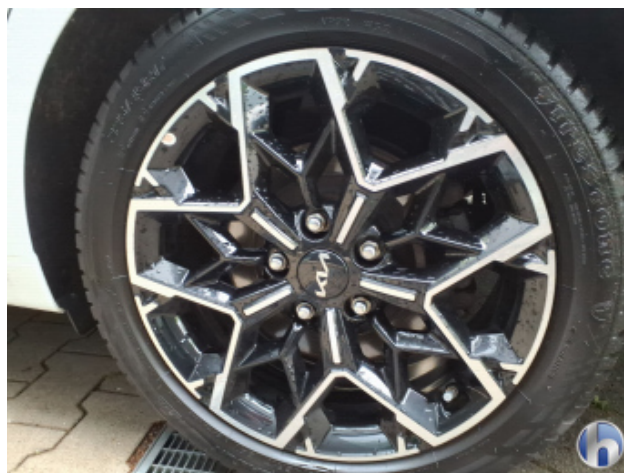
Felgen

| Reifenart / Felgentyp: | Allwetterreifen | Aluminium original |
| 1. Achse - links / Zust. | Firestone | 225/45/R17/-- 1,5 mm |
| 1. Achse - rechts / Zust. | Firestone | 225/45/R17/-- 1,5 mm |
| 2. Achse - links / Zust. | Firestone | 225/45/R17/-- 1,5 mm |
| 2. Achse - rechts / Zust. | Firestone | 225/45/R17/-- 1,5 mm |
| Verkehrssicherheit: | Nicht verkehrssicher | |

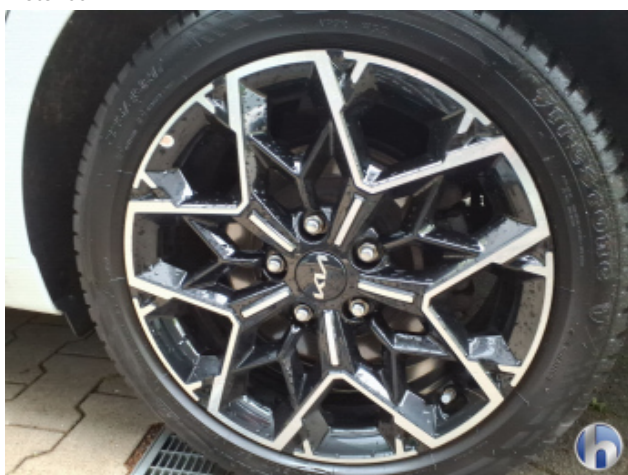
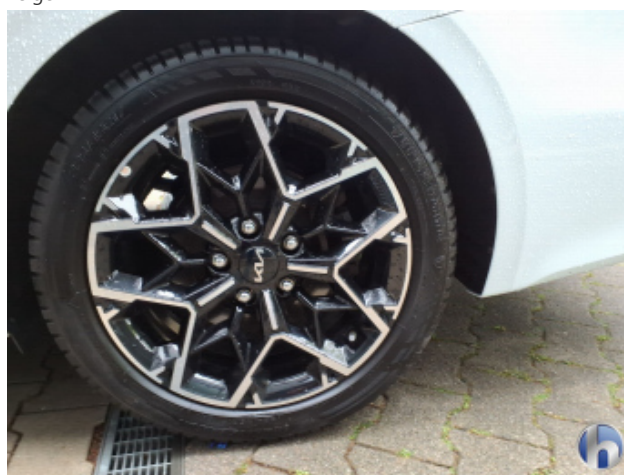
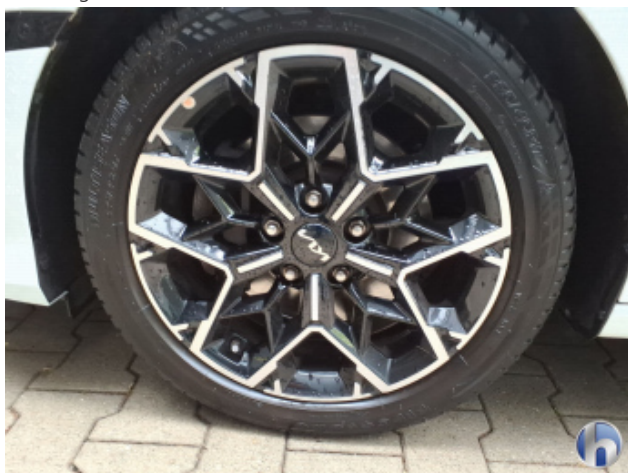
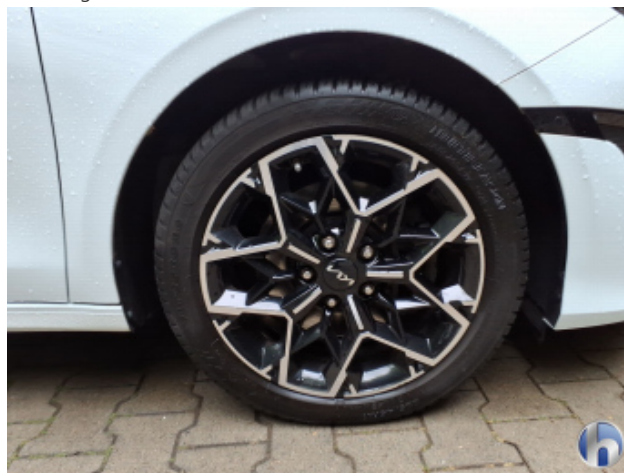
Bereifung

| | Bauteil | Schaden | Rep.-Art |
|---|---|---|---|
| 4. | Sommerreifensatz | Fehlt | Erneuern |

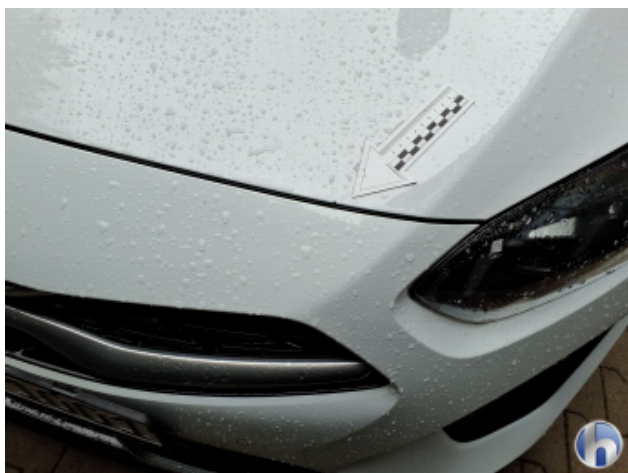
| | <b>Bauteil</b> | <b>Schaden</b> | <b>Rep.-Art</b> |
|---|---|---|---|
| 1. | Motorhaube | Kratzer | Smart Repair |

1. Motorhaube  
Kratzer - Smart Repair

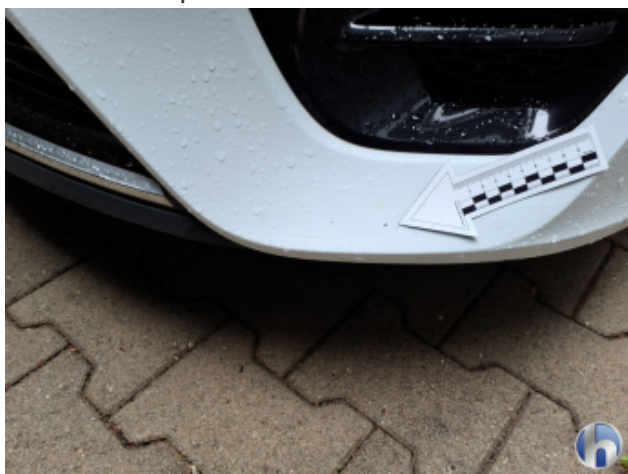
| | <b>Bauteil</b> | <b>Schaden</b> | <b>Rep.-Art</b> |
|---|---|---|---|
| 2. | Stoßfänger Vorne | Kratzer | Smart Repair |

2. Stoßfänger Vorne  
Kratzer - Smart Repair

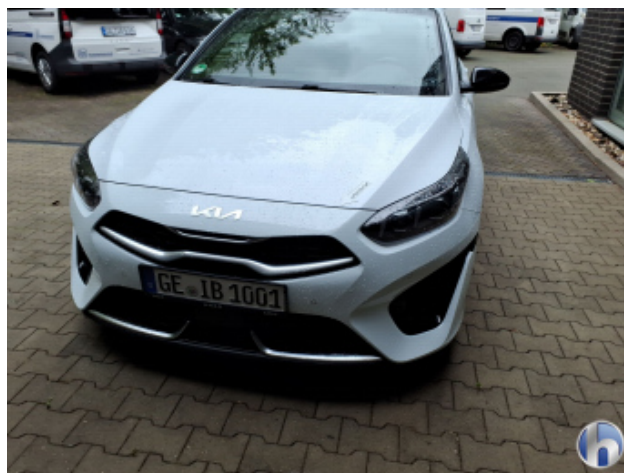
1. Motorhaube  
Kratzer - Smart Repair

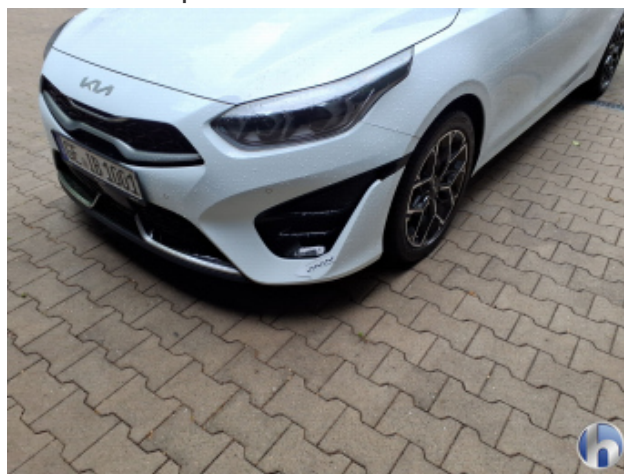
2. Stoßfänger Vorne  
Kratzer - Smart Repair
