**Fahrzeug:** **BMW X3 xDrive30e AT Sports Utility Vehicle 5-türig 1998 ccm 292 PS / 215 KW Elektrisch 8-Gang Automatik**

## Zustandsbericht

**TÜV SÜD Auto Service GmbH**  
Römeräcker 1  
76351 Linkenheim - Hochstetten

Inspection date: 12 Jun 2026  
**Protocol number: 45904414**  
Delivery date: 12 Jun 2026

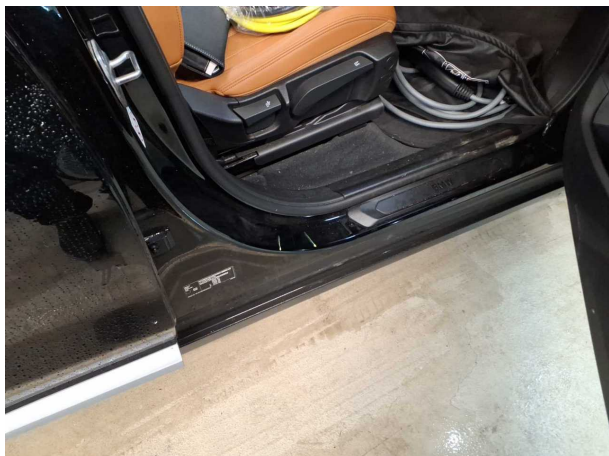
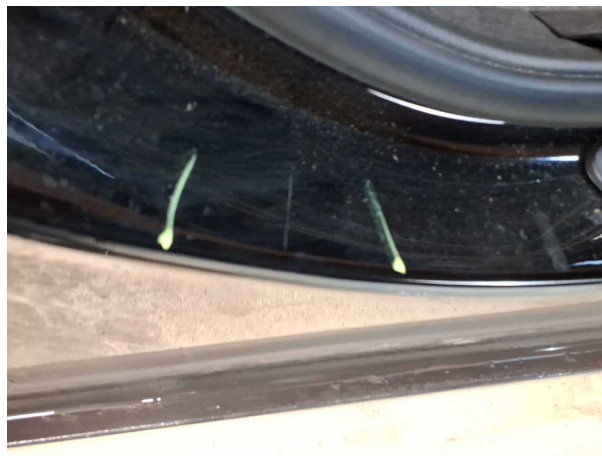
| No. | Component group | Description |
|---|---|---|
| 2 | Sill - right side | Sill - Scratch(es) - Smart repair |

**Damage #2:** Sill - right side: Sill - Scratch(es) - Smart repair

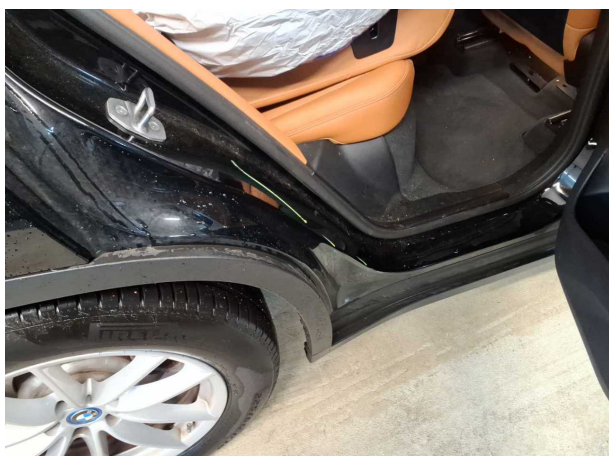
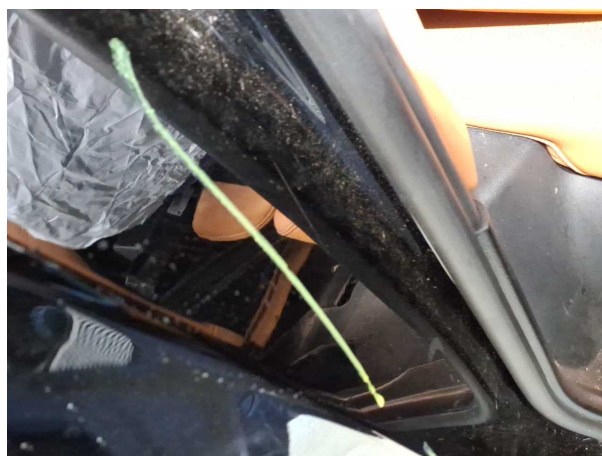
| No. | Component group | Description |
|---|---|---|
| 3 | Side panel - rear right side | Sill - Scratch(es) - Smart repair |

**Damage #3:** Side panel - rear right side: Sill - Scratch(es) - Smart repair

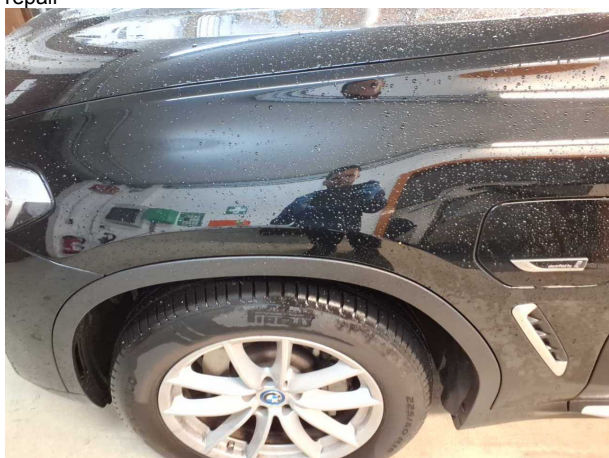
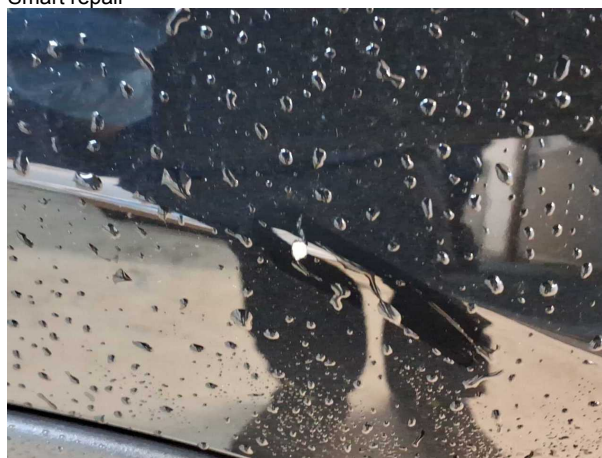
| No. | Component group | Description |
|---|---|---|
| 5 | Mudguard - left side | Mudguard - left side - Scratched - Repair and paint |

**Damage #5:** Mudguard - left side: Mudguard - left side - Scratches... Repair and paint

**Damage #5:** Mudguard - left side: Mudguard - left side - Scratched - Repair and paint

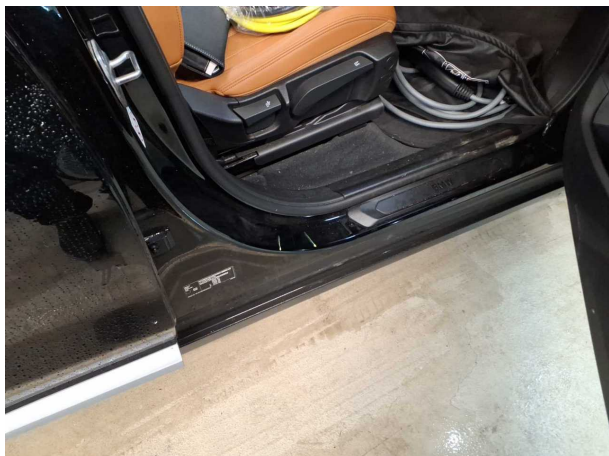
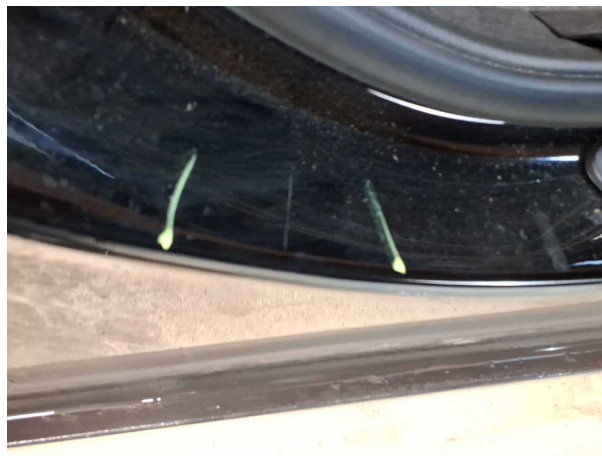
| Nr. | Bauteilgruppe | Beschreibung |
|---|---|---|
| 2 | Schweller rechts | Einstieg - Kratzer - Smart Repair |

**Beschädigung #2:** Schweller rechts: Einstieg - Kratzer - Smart Repair

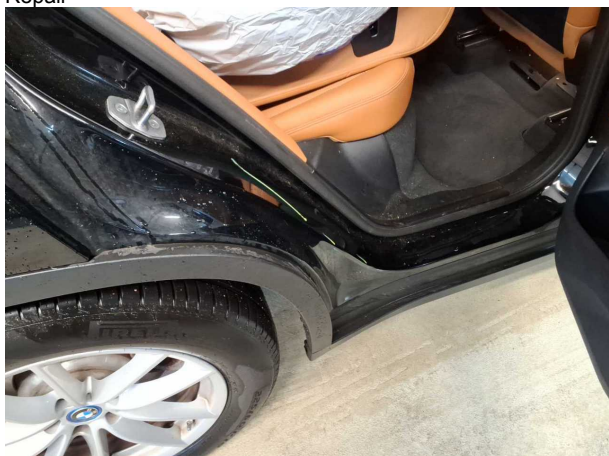
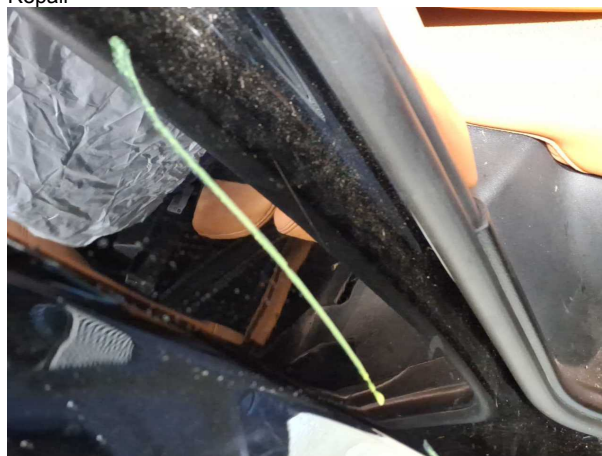
| Nr. | Bauteilgruppe | Beschreibung |
|---|---|---|
| 3 | Seitenwand rechts | Einstieg - Kratzer - Smart Repair |

**Beschädigung #3:** Seitenwand rechts: Einstieg - Kratzer - Smart Repair

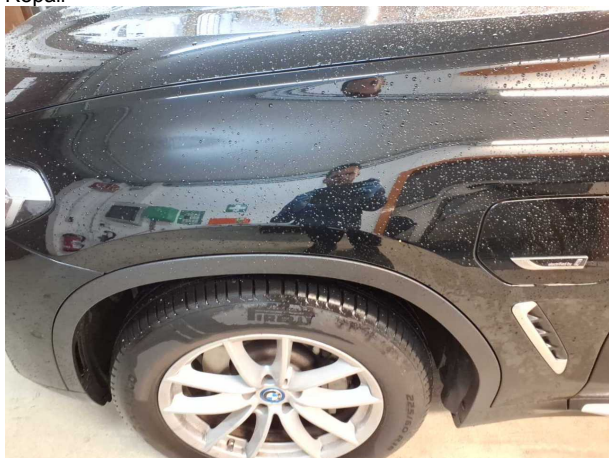
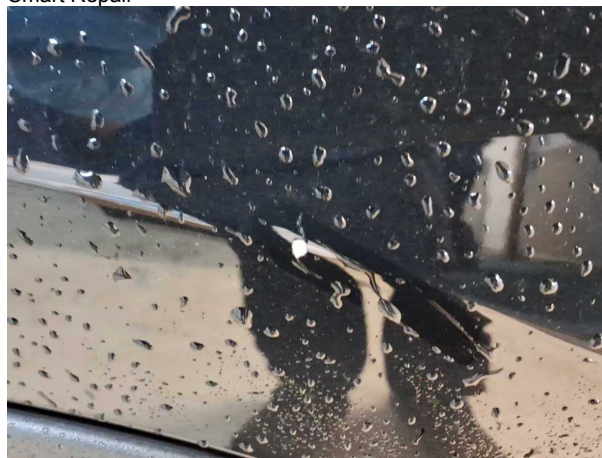
| Nr. | Bauteilgruppe | Beschreibung |
|---|---|---|
| 5 | Kotflügel links | Kotflügel links - verkratzt / verschürft - instandsetzen und lackieren |

**Beschädigung #5:** Kotflügel links: Kotflügel links - verkratzt / verschürft - instandsetzen und lackieren
