Halter		Besichtigungszustand	ausreichend
Kennzeichen		Laufleistung (abgelesen)	88.292 km
Hersteller	BMW	Restlauf bis Service	13.000 km
Typ/Modell	330e xDrive	HU (Bericht lag vor)	02/2027
Fahrgestellnummer	WBA6N71050FM59697	Leistung / Hubraum	135 kW / 1.998 ccm
Erstzulassung	23.03.2022	Polster/Farbe	/
Letzte Wartung	07/2025, 68.087 km	Lackierung	
Kraftstoffart	Hybr.B/E ext.aufi	Getriebe	Automatik

Zustandsbericht

Besichtigungsdatum: 19.06.2026
Protokollnummer: 46054139
Anlieferungsdatum: 19.06.2026

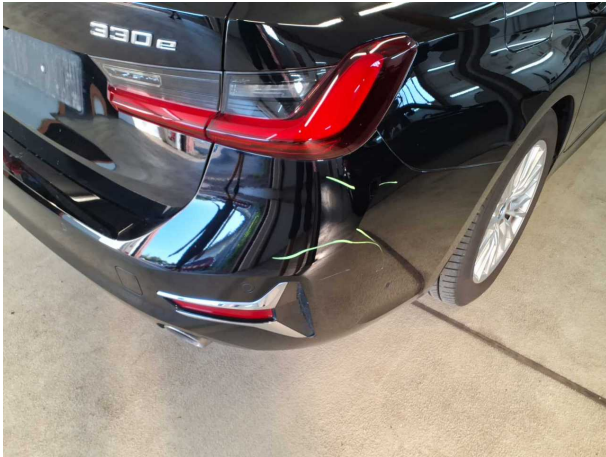
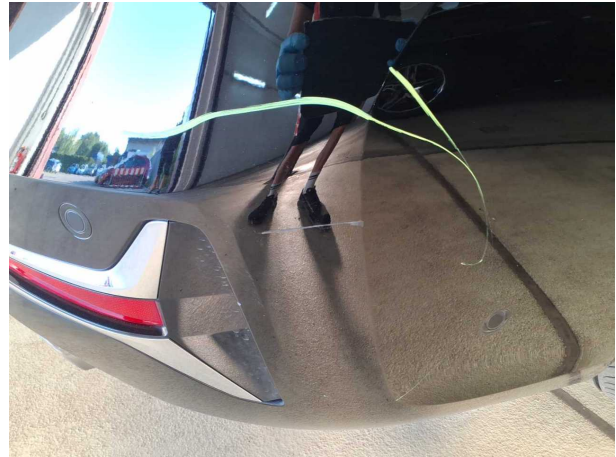
Nr.	Bauteilgruppe	Beschreibung
1	Stoßfänger hinten	Stoßfänger hinten - verkratzt / verschürft - instandsetzen und lackieren

Beschädigung #1: Stossfänger hinten: Stossfänger hinten - verkratzt / verschürft - instandsetzen und lackieren

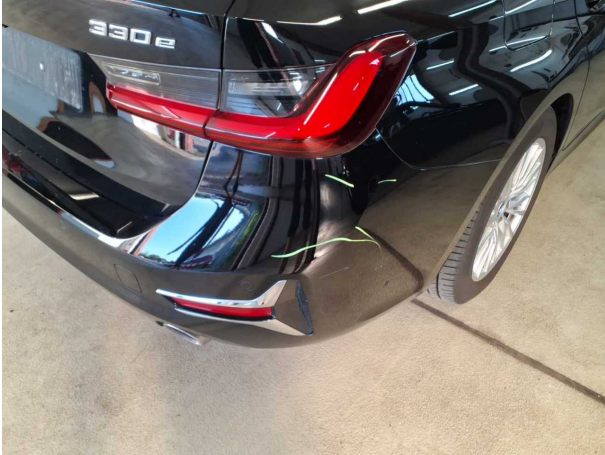
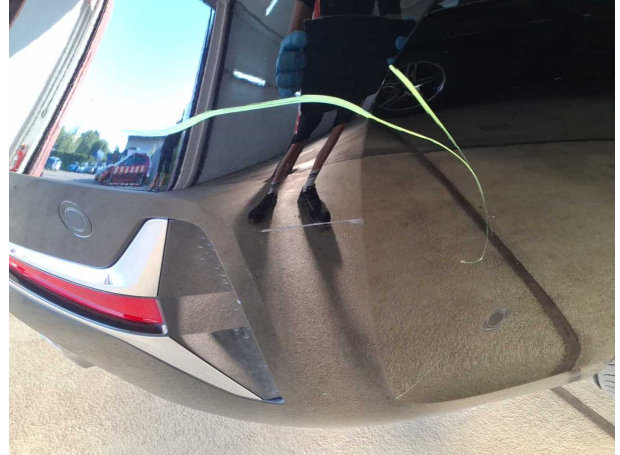
No.	Component group	Description
1	Rear bumper	Rear bumper - Scratched - Repair and paint

Damage #1: Rear bumper: Rear bumper - Scratched - Repair and paint
