## Zustandsbericht / Minderwertgutachten

**Kennzeichen**
**WI AS3042**
**FIN**
**W1N4N8HB7TJ750154**

| Hersteller | MERCEDES-BENZ | Typ / Verkaufsbez. | GLA 200 7G-DCT |

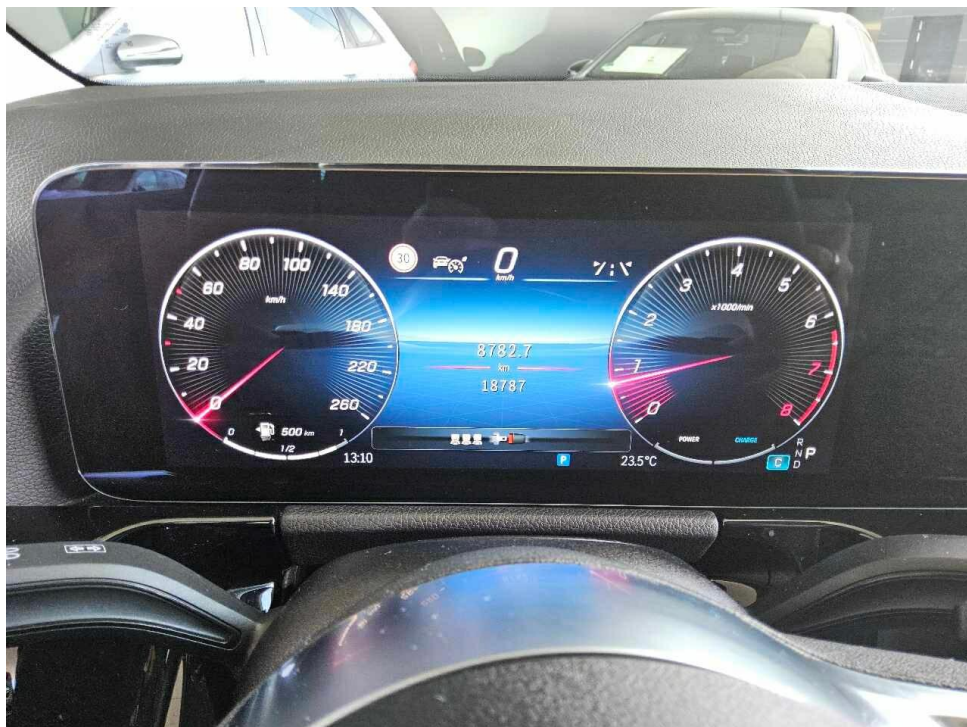
Bild 4 : Kombiinstrument

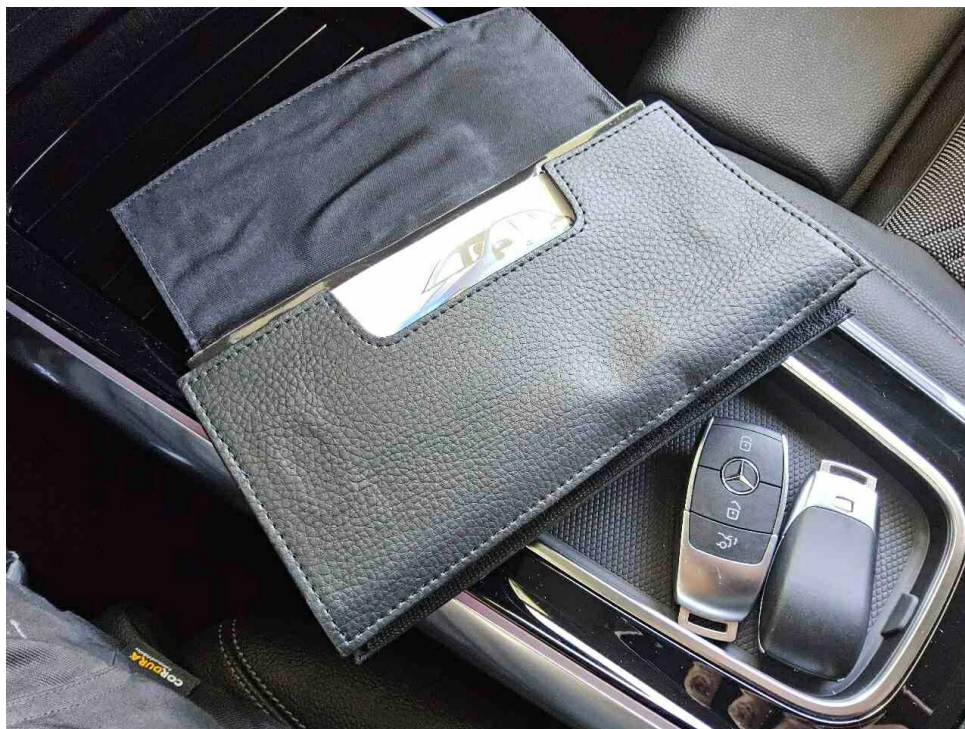
Bild 5 : Alle Schlüssel und Serviceheft (letzter Eintrag)

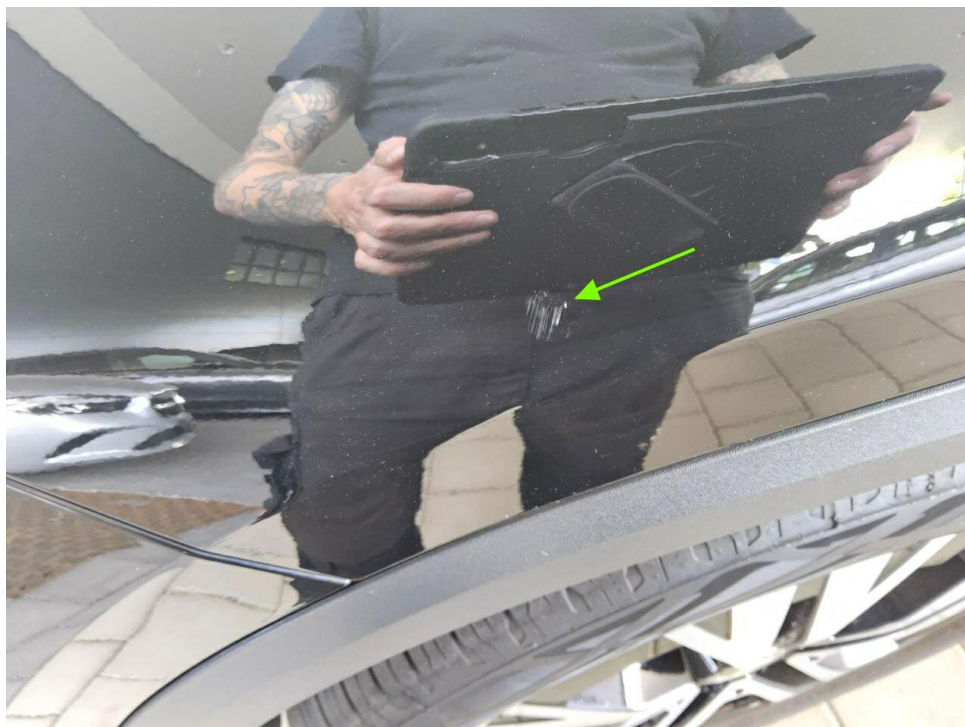
Bild 6 : Kotflügel vorne links Lackierung, zerkratzt, lackieren

| Bezeichnung des Schadens / Rep.-Weg | Rep.Kost | | Anrechn. | Minderwert in EUR | |
|---|---|---|---|---|---|
| 2. Kotflügel vorne links Lackierung, zerkratzt, lackieren (Bild 6) | 280,67 | 334 | 80 | -224,37 | -267 |

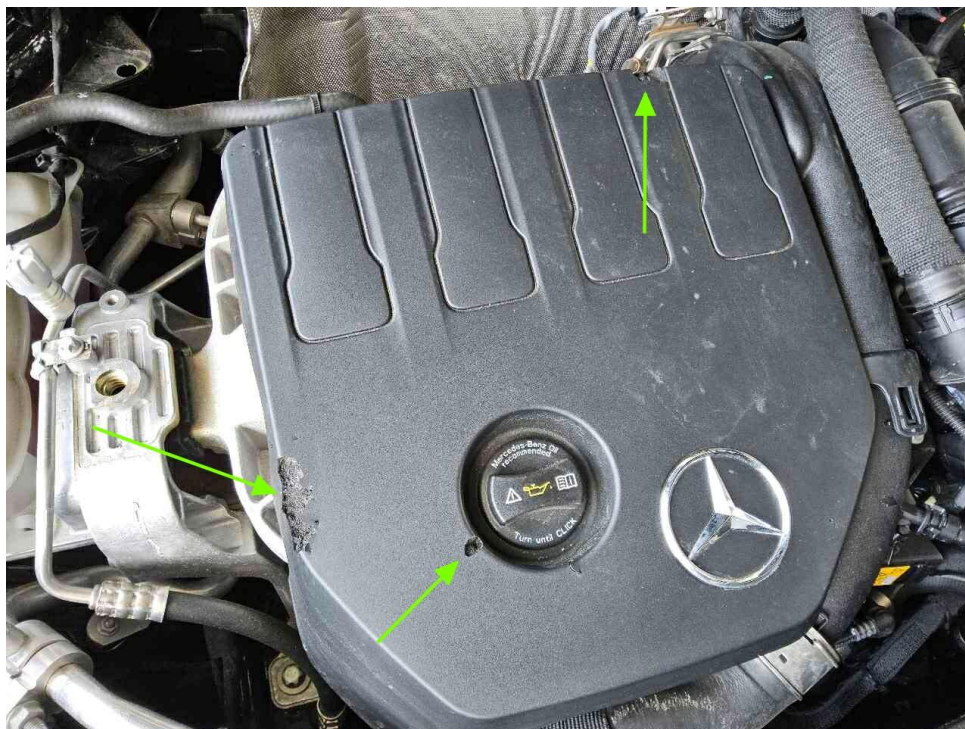
Bild 7 : Motorraum, Abdeckung Motor gerissen

| Bezeichnung des Schadens / Rep.-Weg | Rep.Kost | | Anrechn. | Minderwert in EUR | |
|---|---|---|---|---|---|
| 1. Motorraum, Abdeckung Motor gerissen, (Bild 7) | 105,04 | 125 | 80 | -84,03 | -100 |
