## Zustandsbericht

| Berichtsnummer : | 0000000927543-DE613 | | |

#### Hyundai Ioniq 5 (05.2021->) Uniq Elektro

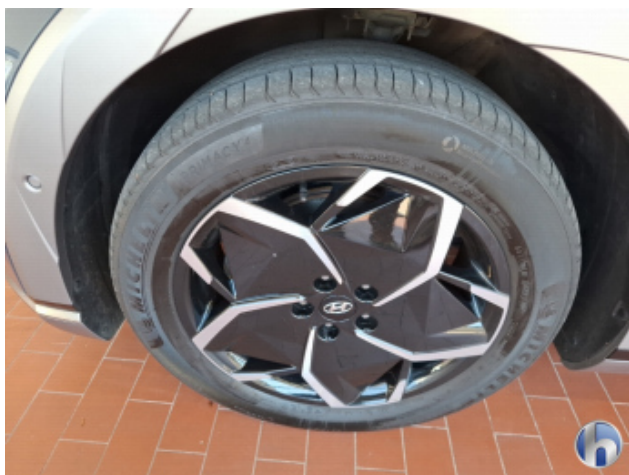
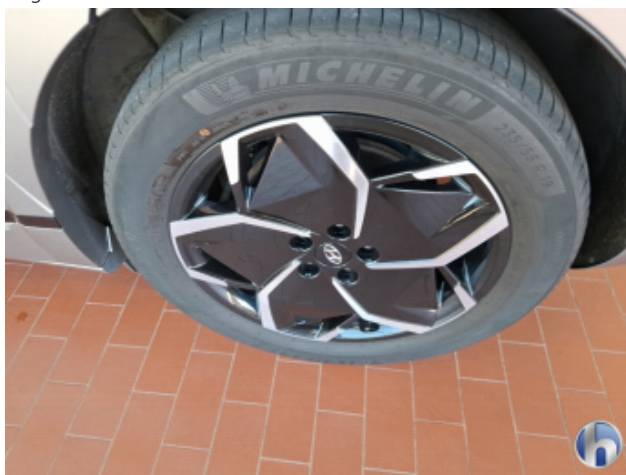
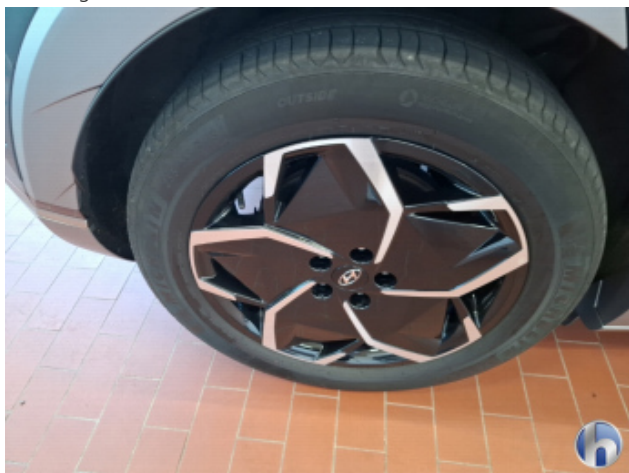
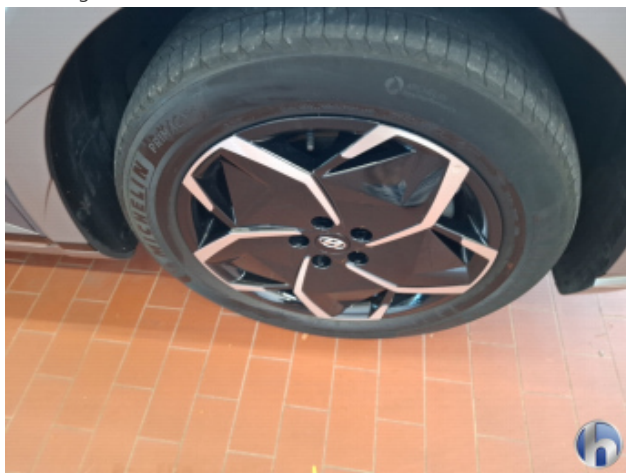
Bereifung

| Reifenart / Felgentyp: | Sommerreifen | Aluminium original |
|---|---|---|
| 1. Achse - links / Zust. | Michelin | 235/55/R19/105V 5 mm |
| 1. Achse - rechts / Zust. | Michelin | 235/55/R19/105V 5 mm |
| 2. Achse - links / Zust. | Michelin | 235/55/R19/105V 5 mm |
| 2. Achse - rechts / Zust. | Michelin | 235/55/R19/105V 5 mm |

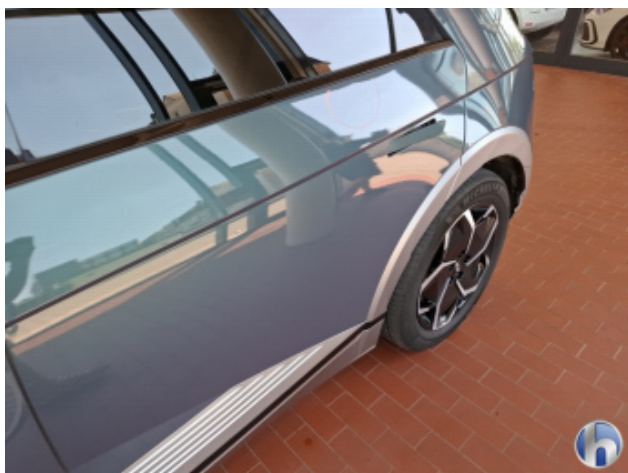
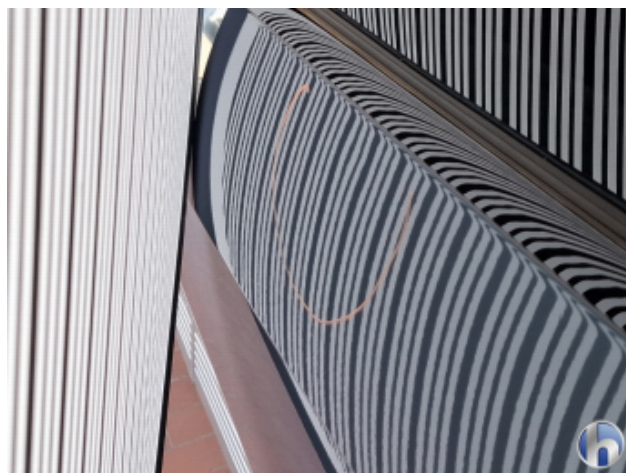
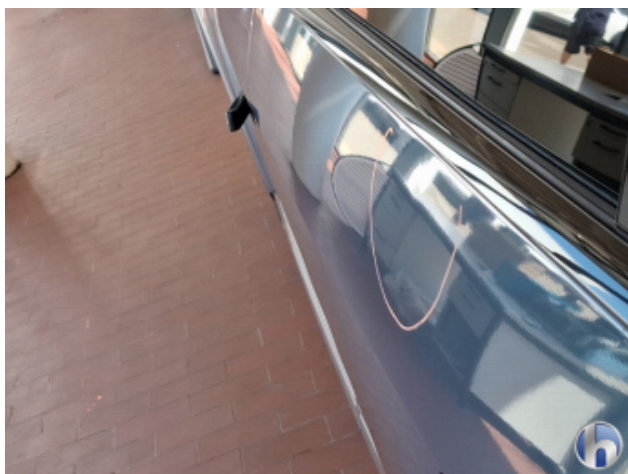
| | <b>Bauteil</b> | <b>Schaden</b> | <b>Rep.-Art</b> |
|---|---|---|---|
| 1. | Tür Hinten - Links | 1 Delle | Sanft Instandsetzen |

1. Tür Hinten - Links  
1 Delle - Sanft Instandsetzen

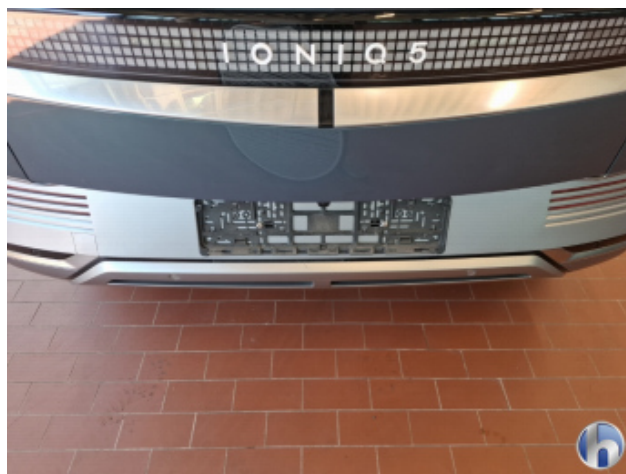
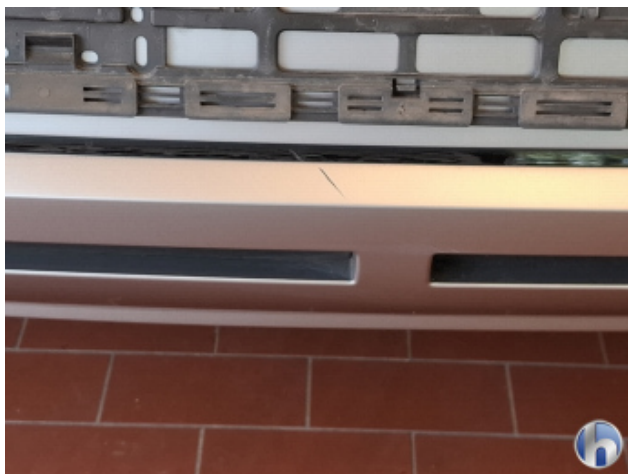
| | <b>Bauteil</b> | <b>Schaden</b> | <b>Rep.-Art</b> |
|---|---|---|---|
| 2. | Stoßfänger Hinten | Kratzer | Smart Repair |

2. Stoßfänger Hinten  
Kratzer - Smart Repair

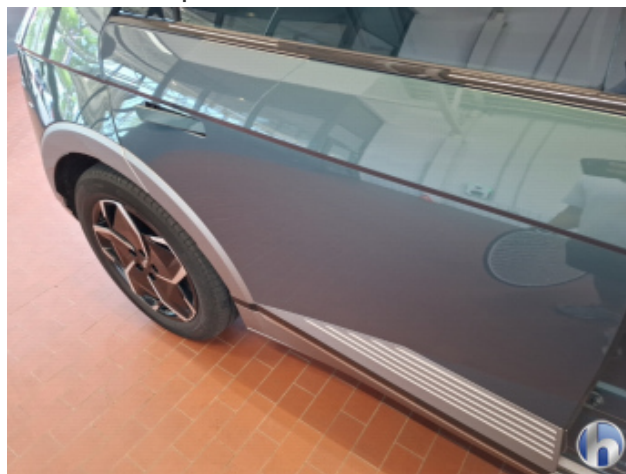
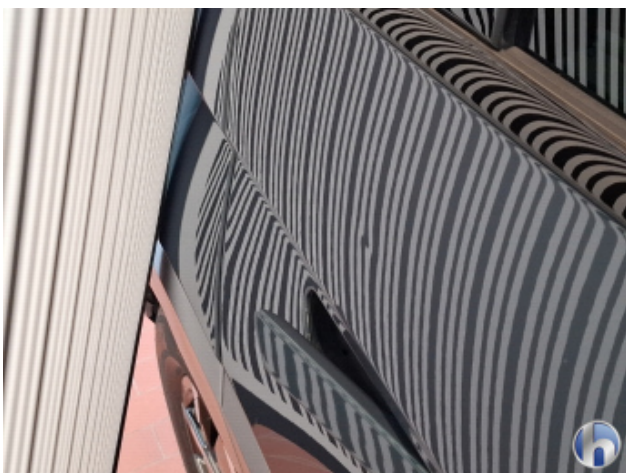
| | <b>Bauteil</b> | <b>Schaden</b> | <b>Rep.-Art</b> |
|---|---|---|---|
| 3. | Tür Hinten - Rechts | 1 Delle | Sanft Instandsetzen |

3. Tür Hinten - Rechts  
1 Delle - Sanft Instandsetzen

3. Tür Hinten - Rechts  
**1 Delle - Sanft Instandsetzen**

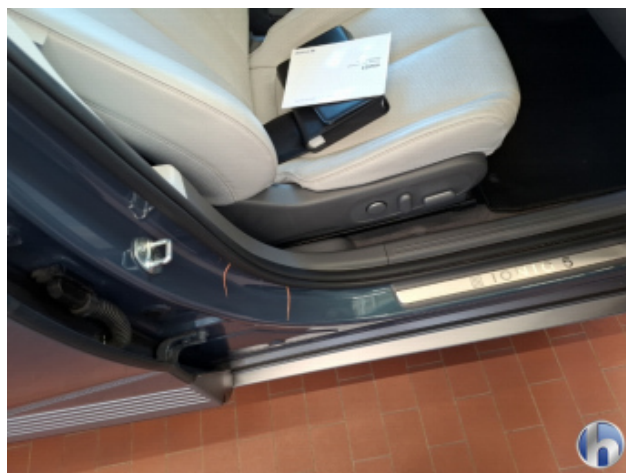
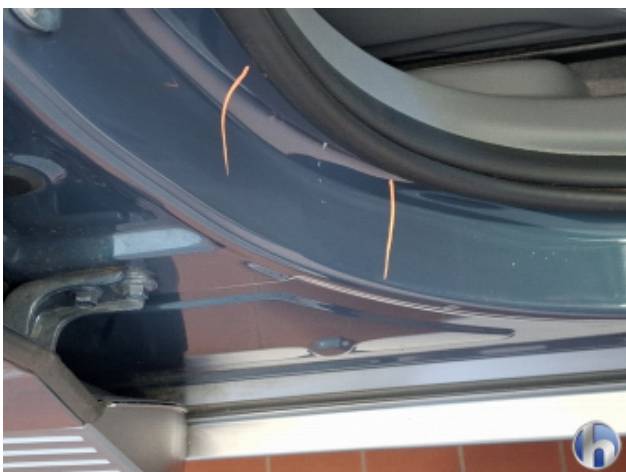
| | <b>Bauteil</b> | <b>Schaden</b> | <b>Rep.-Art</b> |
|---|---|---|---|
| 4. | Türeinstieg Vorne -<br>Rechts | Beschädigt | Smart Repair |

4. Türeinstieg Vorne - Rechts  
**Beschädigt - Smart Repair**

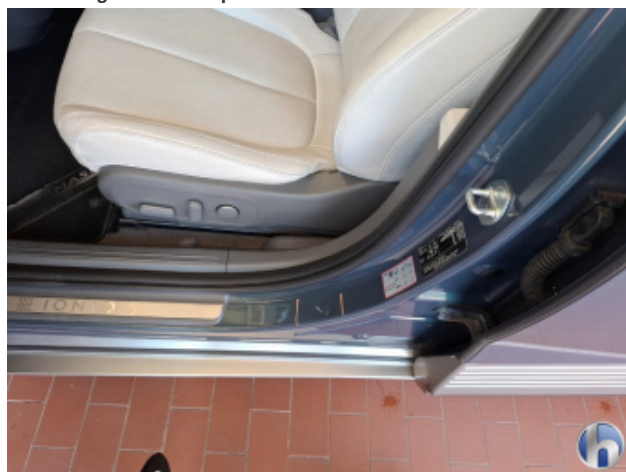
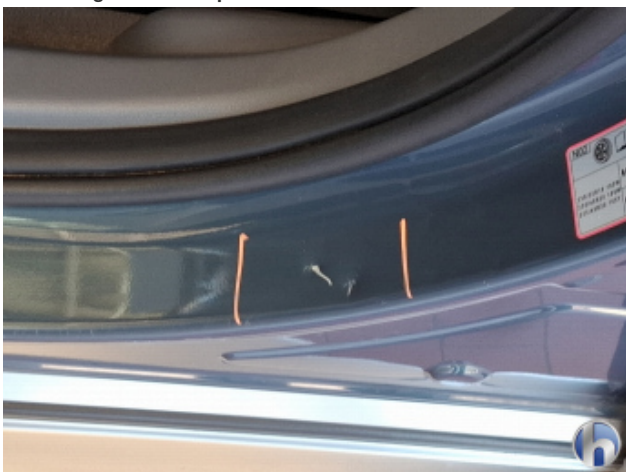
| | <b>Bauteil</b> | <b>Schaden</b> | <b>Rep.-Art</b> |
|---|---|---|---|
| 5. | Türeinstieg Vorne - Links | Beschädigt | Smart Repair |

5. Türeinstieg Vorne - Links  
**Beschädigt - Smart Repair**

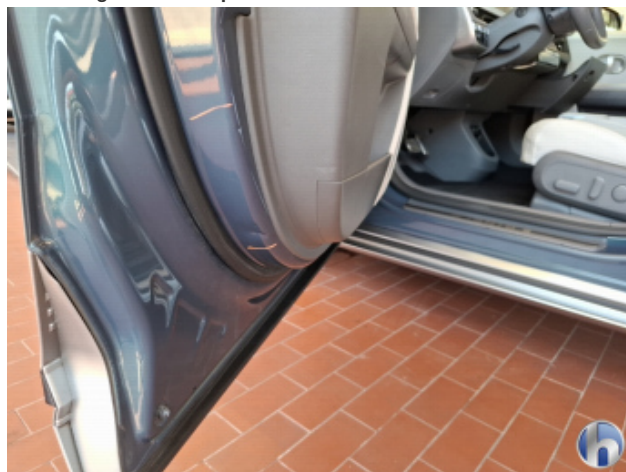
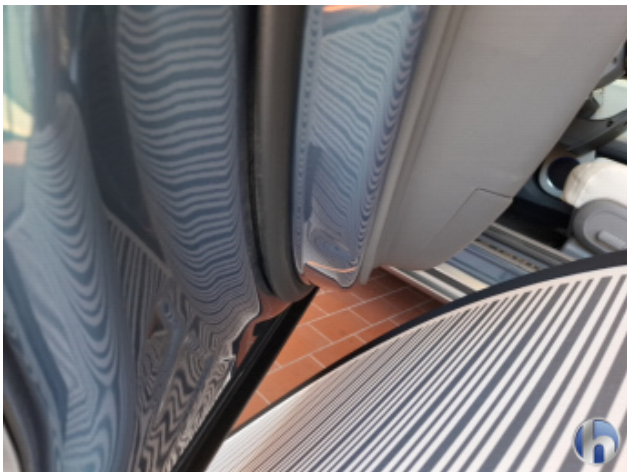
| | <b>Bauteil</b> | <b>Schaden</b> | <b>Rep.-Art</b> |
|---|---|---|---|
| 6. | Tür Vorne - Links | 1 Delle | Sanft Instandsetzen |

6. Tür Vorne - Links  
**1 Delle - Sanft Instandsetzen**

**1 Delle - Sanft Instandsetzen**
