# Zustandsbericht

Besichtigungsdatum: 02.06.2026

| Hersteller / Modell | Tesla Model Y Performance Dual Motor AWD | | |

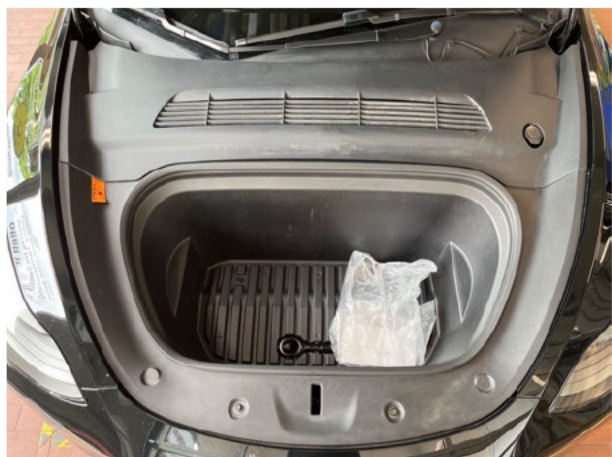
**Abbildung 6:** Motorraum

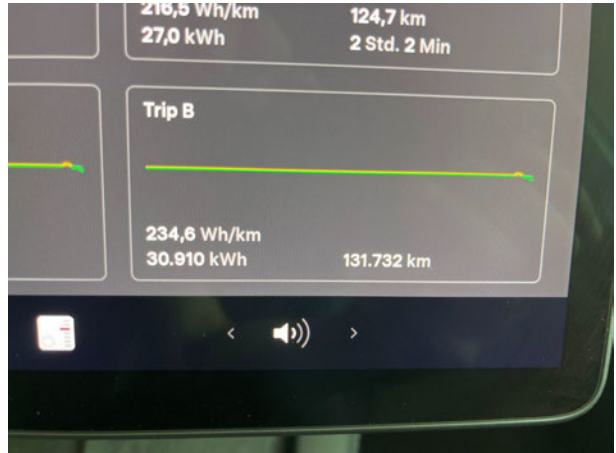
Abbildung 10: Laufleistung

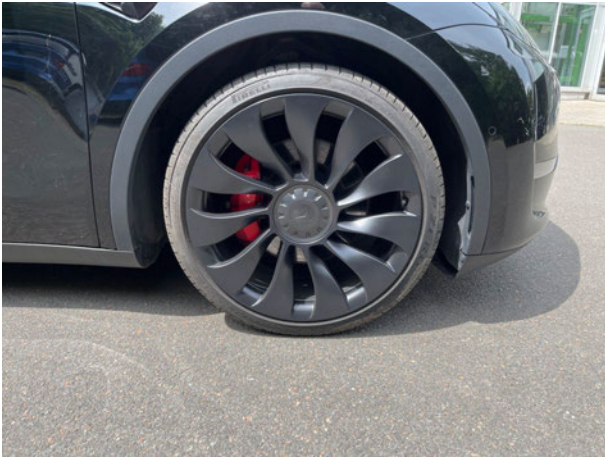
**Abbildung 13:** Montierte Bereifung

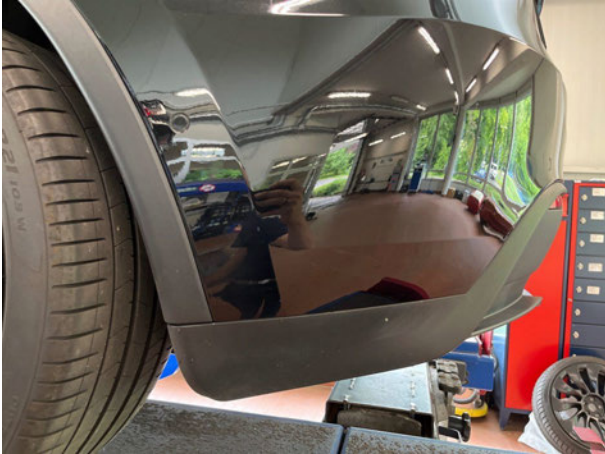
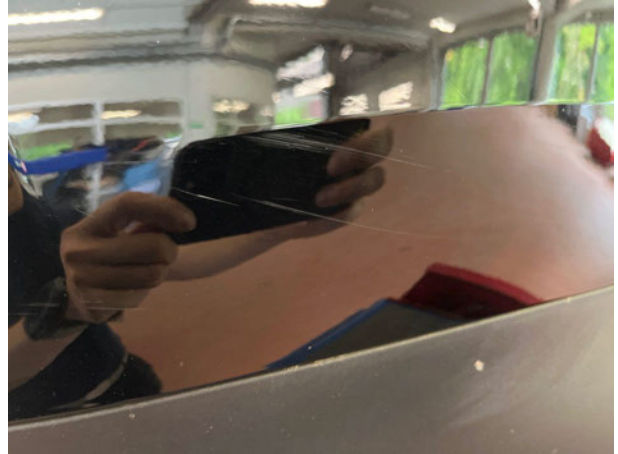
| Nr. | Bauteilgruppe | Beschreibung |
|---|---|---|
| 1 | Stossfänger hinten | Stossfänger hinten - Kratzer - Smart Repair |

**Beschädigung #1:** Stossfänger hinten: Stossfänger hinten - Kratzer - Smart Repair

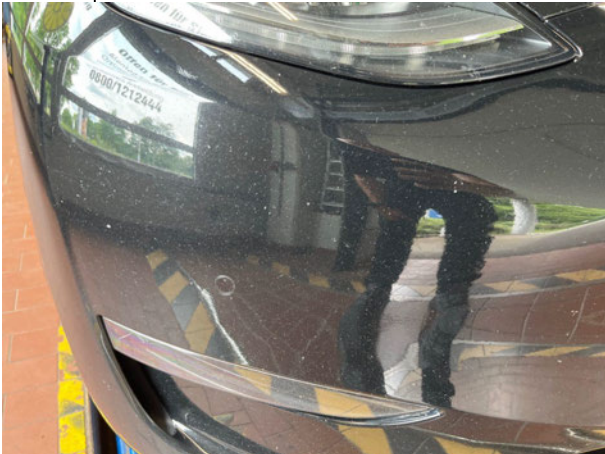
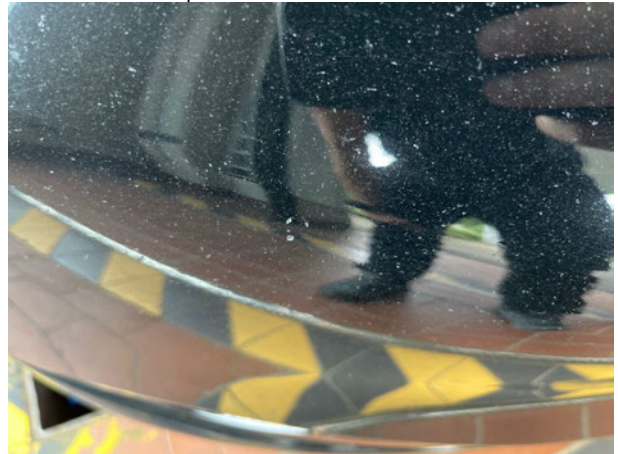
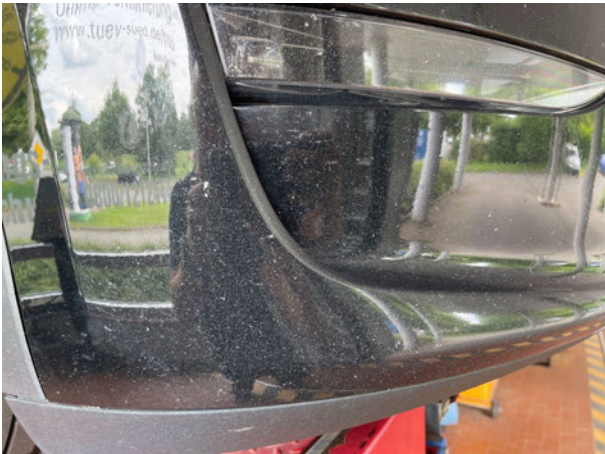
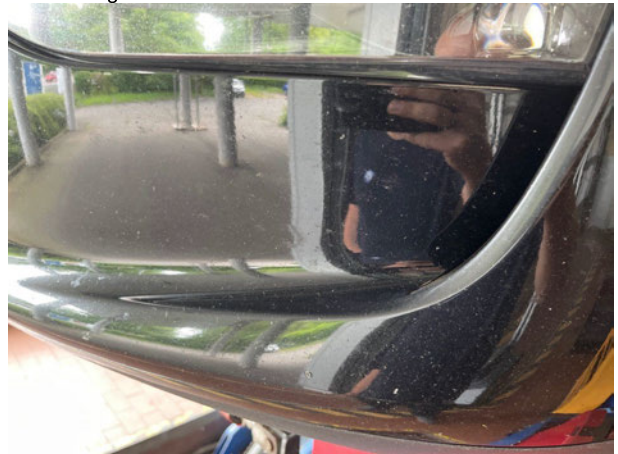
| Nr. | Bauteilgruppe | Beschreibung |
|---|---|---|
| 2 | Stossfänger vorn | Stossfänger vorn - Steinschlag - lackieren |

**Beschädigung #2:** Stossfänger vorn: Stossfänger vorn - Steinschlag - lackieren

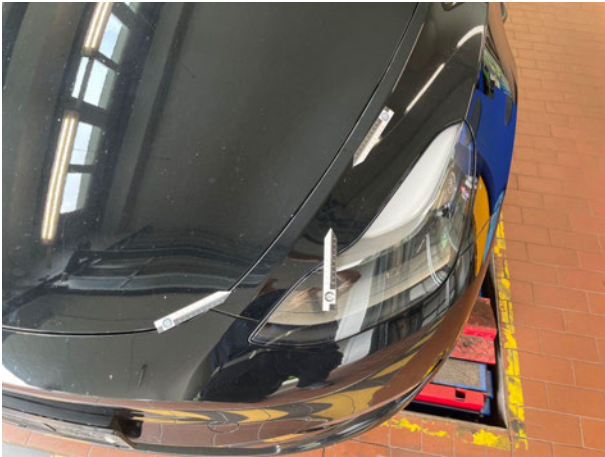
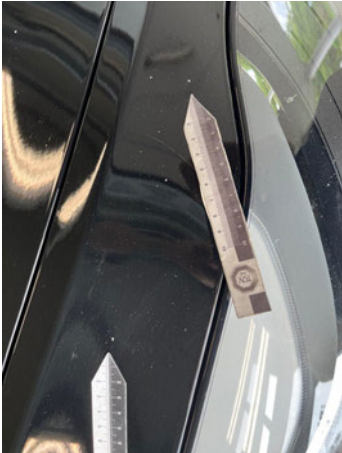
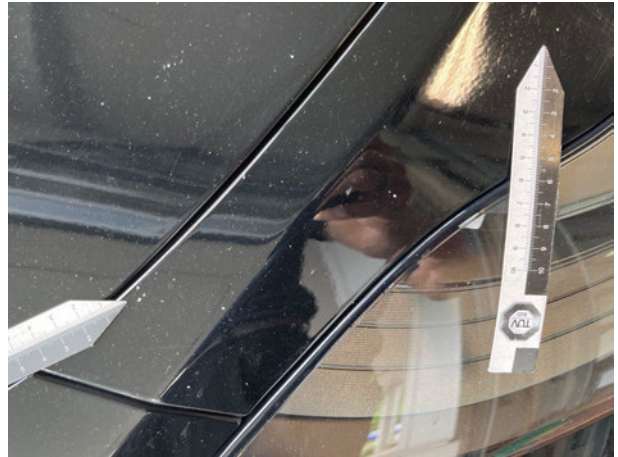
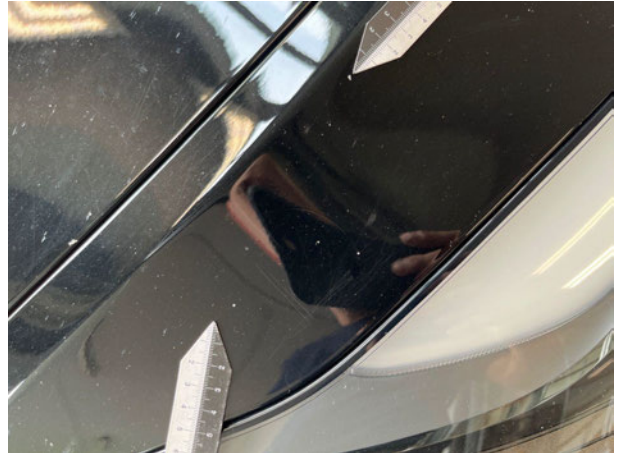
| Nr. | Bauteilgruppe | Beschreibung |
|---|---|---|
| 3 | Kotflügel links | Kotflügel links - Steinschlag - lackieren |

**Beschädigung #3:** Kotflügel links: Kotflügel links - Steinschlag - lackieren

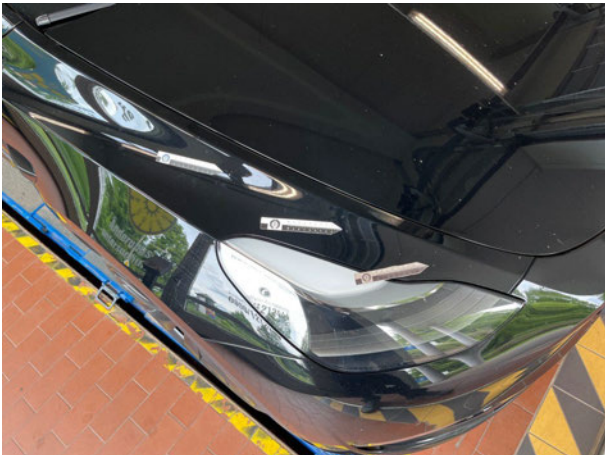
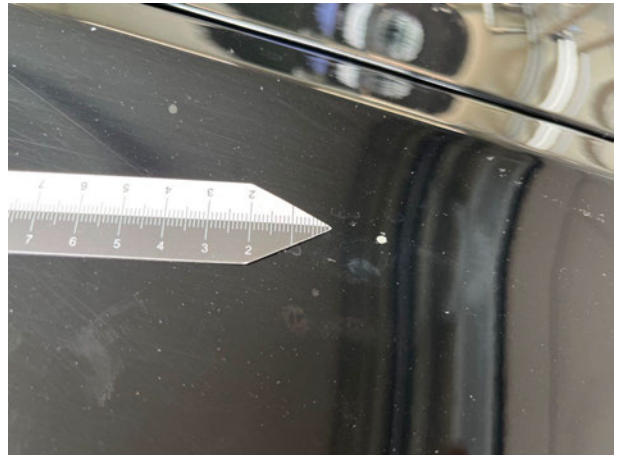
| Nr. | Bauteilgruppe | Beschreibung |
|---|---|---|
| 4 | Kotflügel rechts | Kotflügel rechts - Steinschlag - lackieren |

**Beschädigung #4:** Kotflügel rechts: Kotflügel rechts - Steinschlag - lackieren

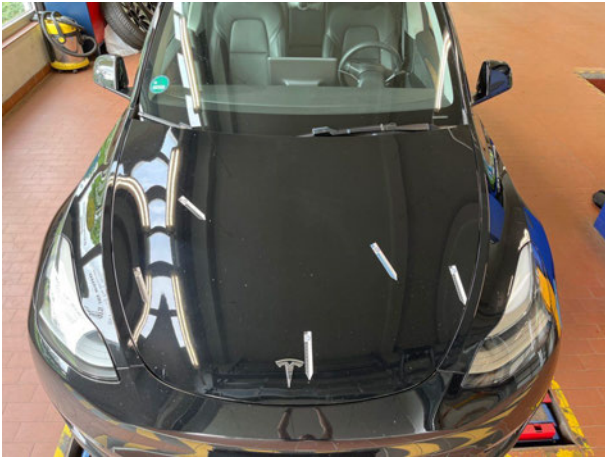
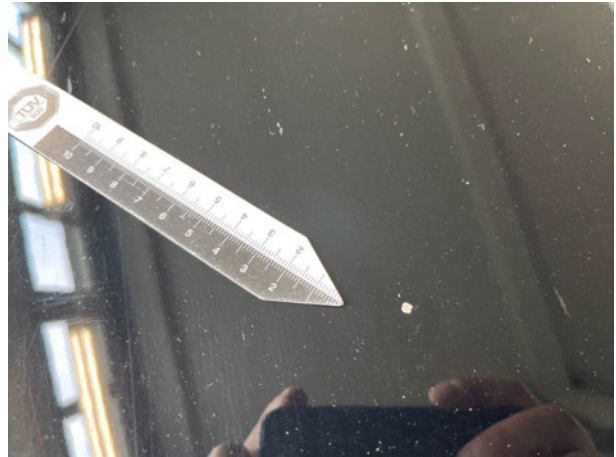
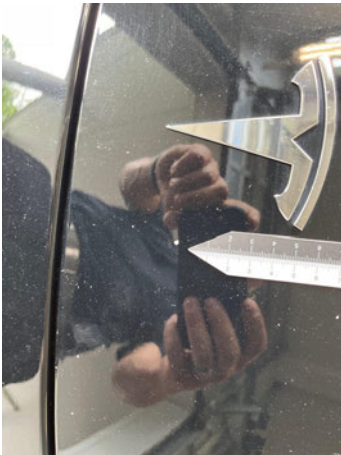
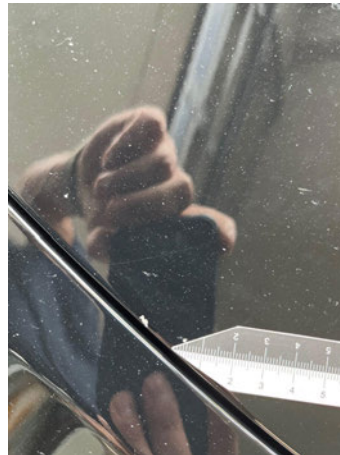
| Nr. | Bauteilgruppe | Beschreibung |
|---|---|---|
| 5 | Motorhaube | Motorhaube - Steinschlag - lackieren |

**Beschädigung #5:** Motorhaube: Motorhaube - Steinschlag - lackieren
