BMW AG

LVV Nr 406230  
Hersteller BMW  
Model X3  
Variante DE - SUV5 xDrive20d Mild-Hybrid EU6d, (Facelift)  
2021 - 2024 20 d MHEV  
Listenpreis 50.705,88  
VIN WBA15BZ080N213685  
Erstzulassungsdatum 1.5.2023  
Kennzeichen M HV8997

# Zustandsbericht / Minderwertgutachten

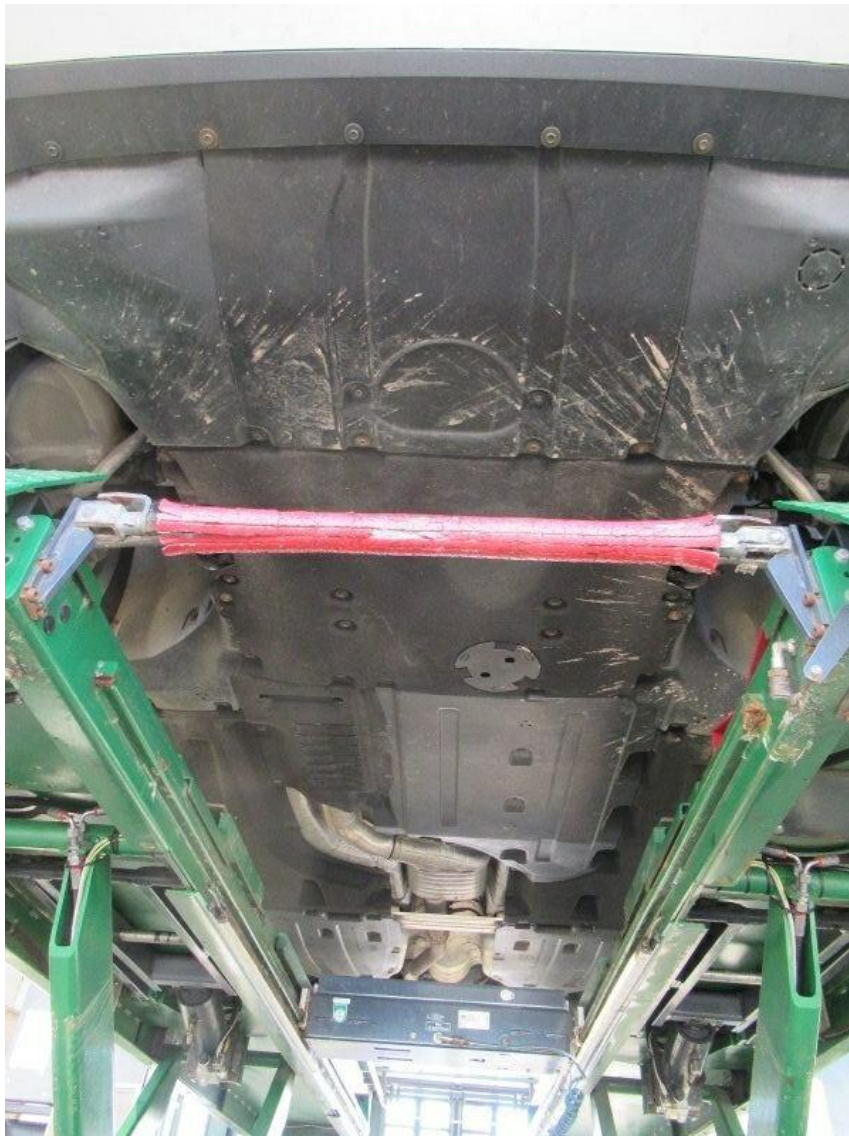
Bild 5 : Fahrzeugunterseite

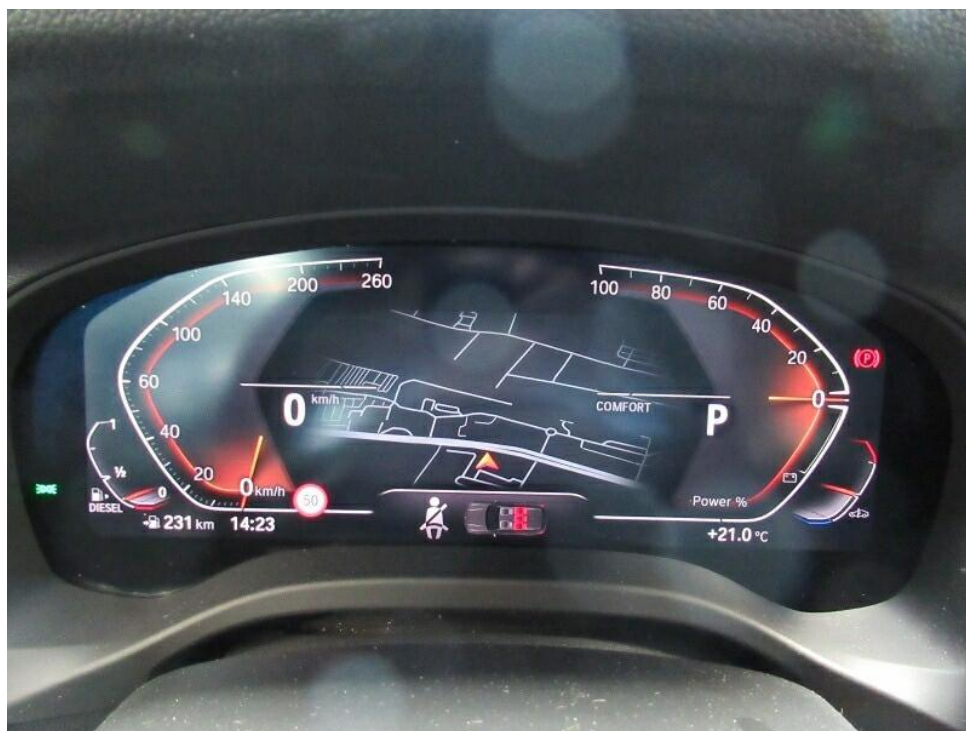
Bild 6 : Kombiinstrument (betriebsbereit) mit Km-Stand  
Motor läuft, Drehzahlmesser zeigt die Drehzahl nicht an

Nach Werkstattangabe ist die Garantie in Bezug auf die fehlerhaften Angaben im Display jüngst abgelaufen. Sollte das Kombiinstrument selbst und nicht nur die Software schadhaft sein, so ist eine Kulanzanfrage beim Hersteller möglich.

1. Serviceintervallanzeige, und Drehzahlmesser zeigen falsch an (Softwareupdate) Schadenerweiterung möglich,

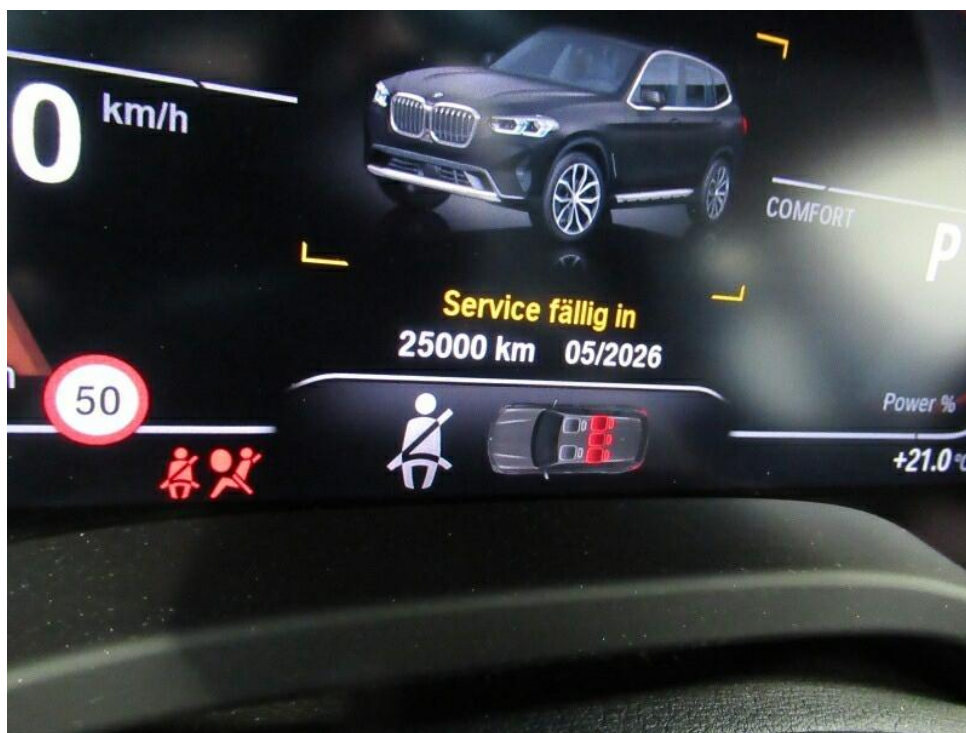
Bild 7 : Serviceintervallanzeige  
Zeitintervall entspricht nicht dem Servicenachweis

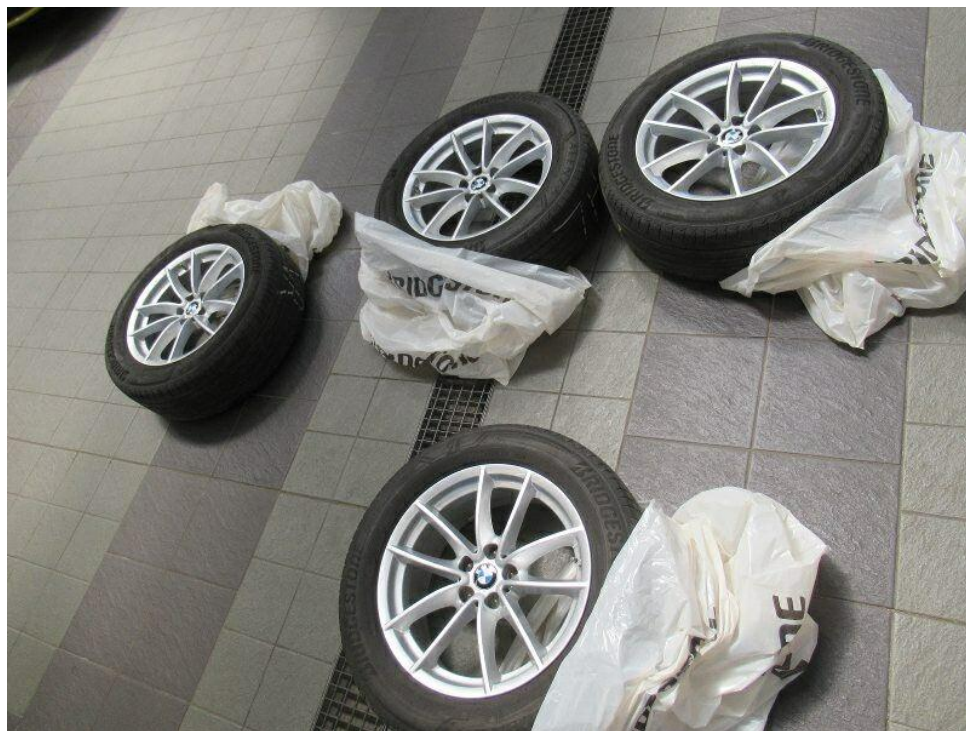
Bild 13 : 2. Radsatz

Reifenbezeichnung	Hersteller/Typ	Art	Profiltiefe
225 / 60 R 18 104 V	Bridgestone / Blizzak 6	W /O	6 mm
225 / 60 R 18 104 V	Bridgestone / Blizzak 6	W /O	6 mm
225 / 60 R 18 104 V	Bridgestone / Blizzak 6	W /O	5 mm
225 / 60 R 18 104 V	Bridgestone / Blizzak 6	W /O	5 mm

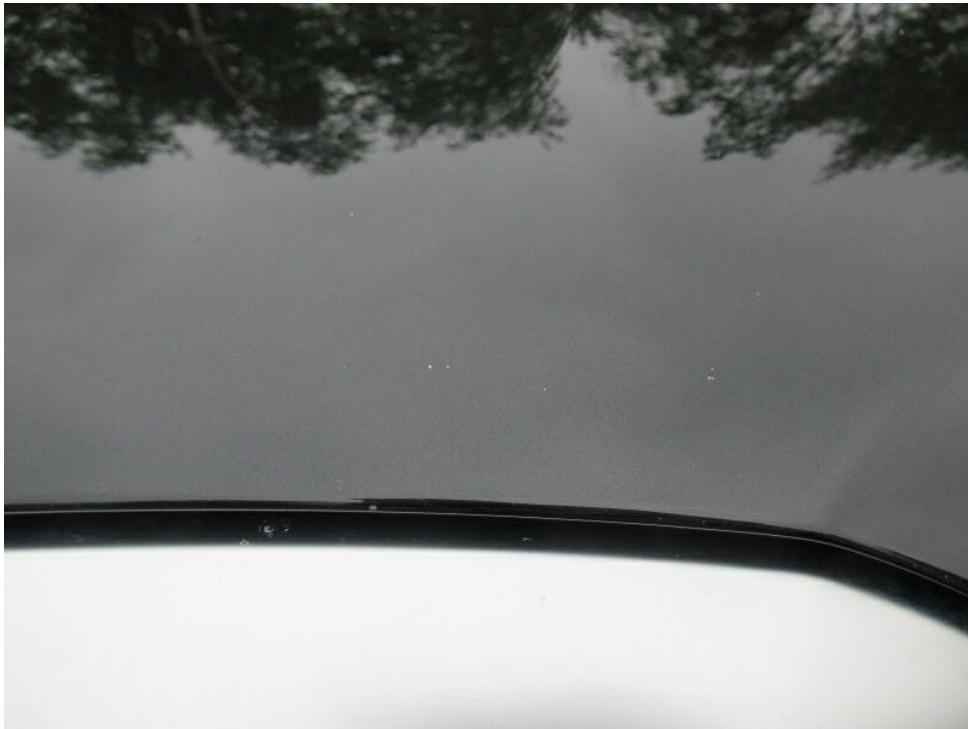
Bild 14 : Motorhaube, kleine Einschläge

kleine Steinschläge in Motorhaube,  
kleine Steinschläge im vorderen Stoßfänger,

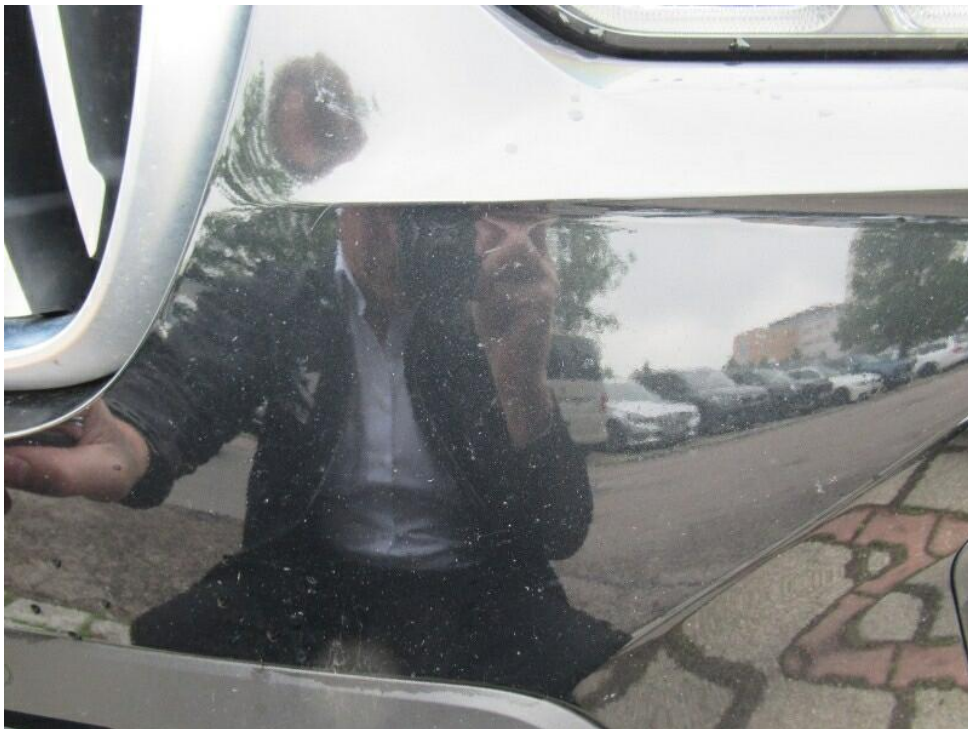
Bild 15 : Stoßfänger vorn, kleine Einschläge
