**JMZDR1WBJ00206565**

## Zustandsbericht

Besichtigungsdatum: 29.06.2026  
**Protokollnummer: 46279736**  
Erstellt durch: Markus Böttcher  
Besichtigt durch: Max Sharma

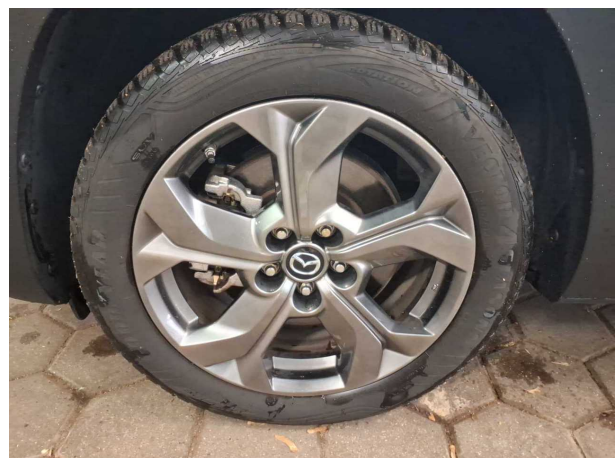
| Achse | Reifengröße | Hersteller | Reifentyp | Profiltiefe | Verktgl. | Zul. |
|---|---|---|---|---|---|---|
| 1 | 215/55 R18 99V | Goodyear | Ganzjahresreifen | 7mm - 7mm | i.O. | i.O. |
| 2 | 215/55 R18 99V | Goodyear | Ganzjahresreifen | 8mm - 8mm | i.O. | i.O. |

**Abbildung 6:** Montierte Bereifung

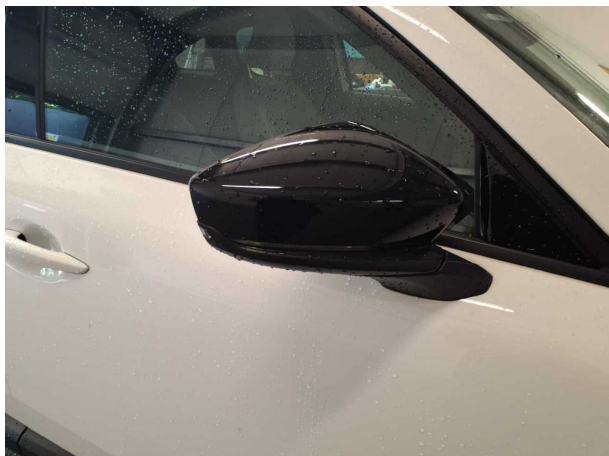
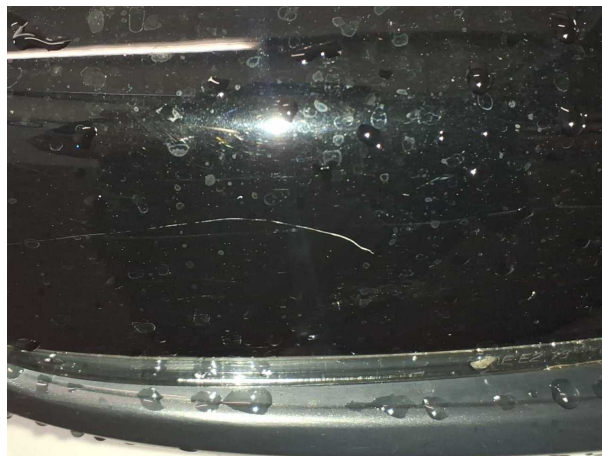
| Nr. | Bauteilgruppe | Beschreibung |
|---|---|---|
| 1 | Außenspiegel rechts | Abdeckkappe - Kratzer - Smart Repair |

**Beschädigung #1:** Außenspiegel rechts: Abdeckkappe - Kratzer - Smart Repair

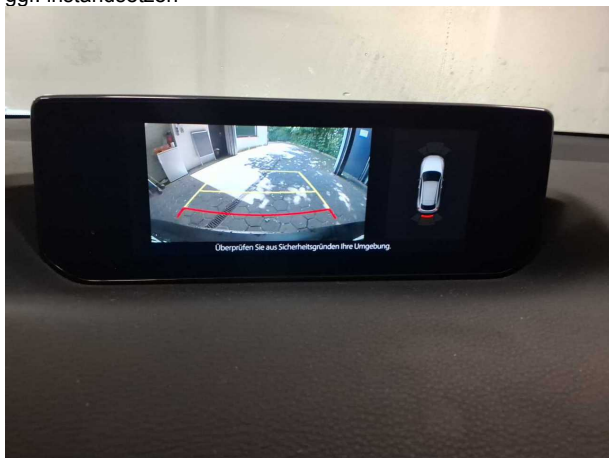
| Nr. | Bauteilgruppe | Beschreibung |
|---|---|---|
| 3 | Stoßfänger hinten | Stoßfänger mit Parktronic - beschädigt - befunden ggf. instandsetzen |

**Beschädigung #3:** Stossfänger hinten: Stossfänger mit Parktroni... beschädigt - befunden ggf. instandsetzen

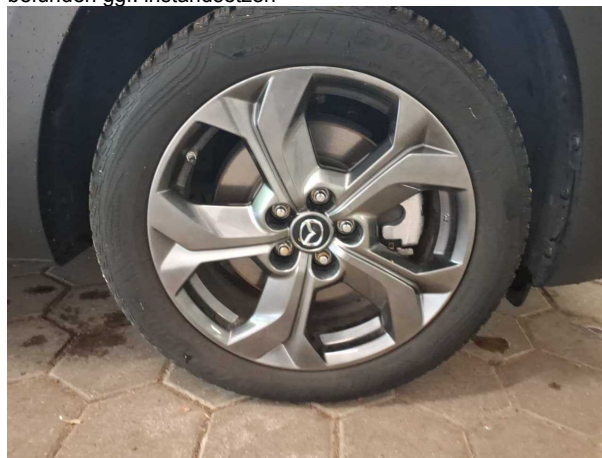
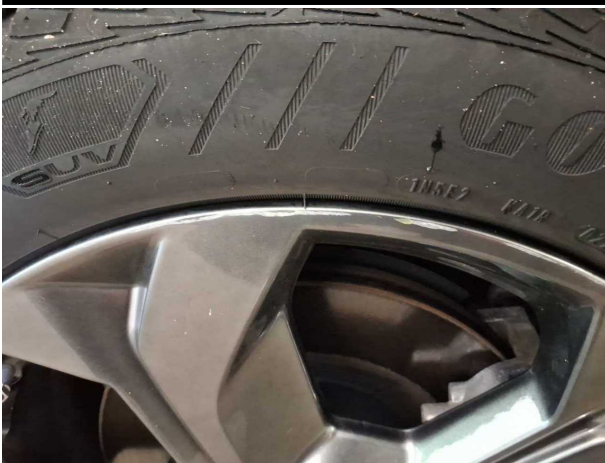
| Nr. | Bauteilgruppe | Beschreibung |
|---|---|---|
| 4 | Rad/Reifen | Leichtmetallfelge vorn rechts - verkratzt / verschürft - Smart Repair |

**Beschädigung #4:** Rad/Reifen: Leichtmetallfelge vorn rechts - verkratzt / verschürft - Smart Repair

**Beschädigung #4:** Rad/Reifen: Leichtmetallfelge vorn rechts -  
verkratzt / verschürft - Smart Repair

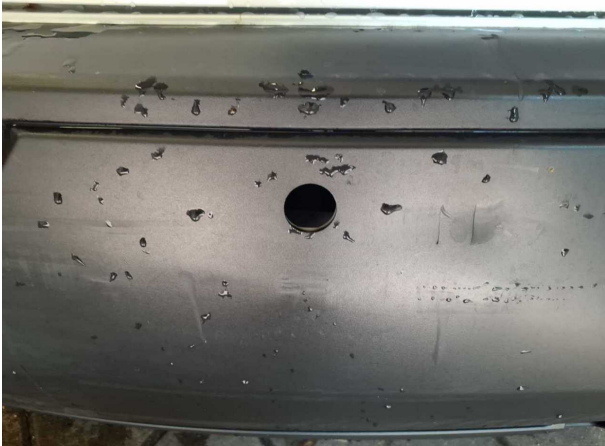
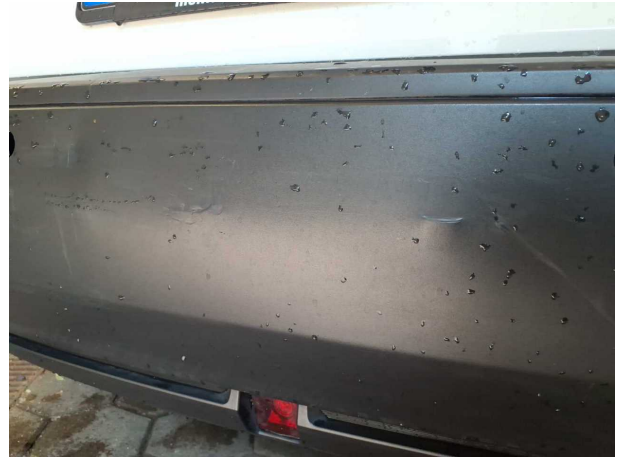
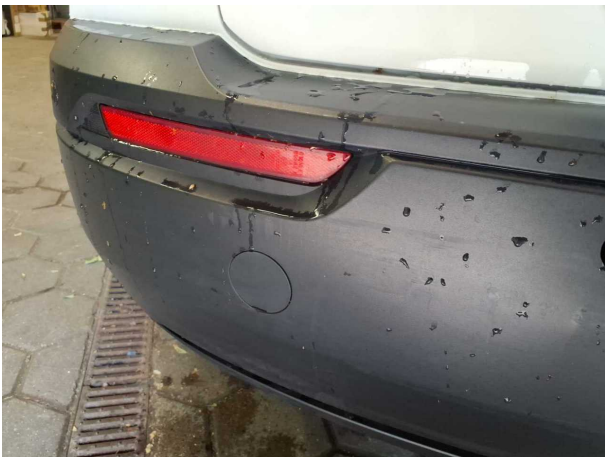
Unfall 1: Heck

| Nr. | Schadenort |
|---|---|
| 1 | Heck |

| Schadennummer | Unfalldatum | Beschädigung | Schadenhöhe<br>in EUR |
|---|---|---|---|
| 2026109089 | 14.06.2026 | Stoßfänger hinten | 2.909,76 |
