Vehicle details

Zustandsbericht

TÜV SÜD Auto Service GmbH
Römeräcker 1
76351 Linkenheim - Hochstetten

Inspection date: 18 May 2026
Protocol number: 45483582
Delivery date: 18 May 2026

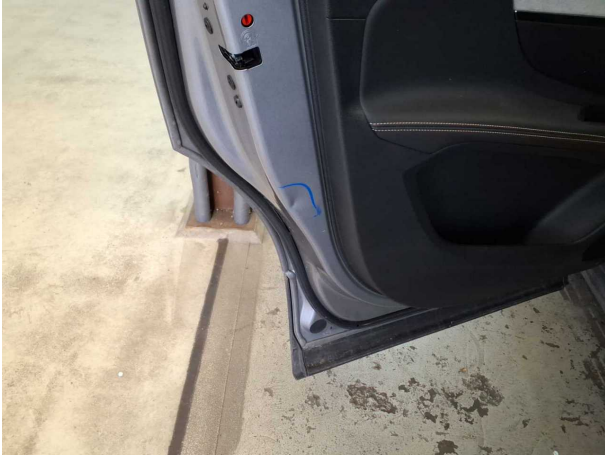
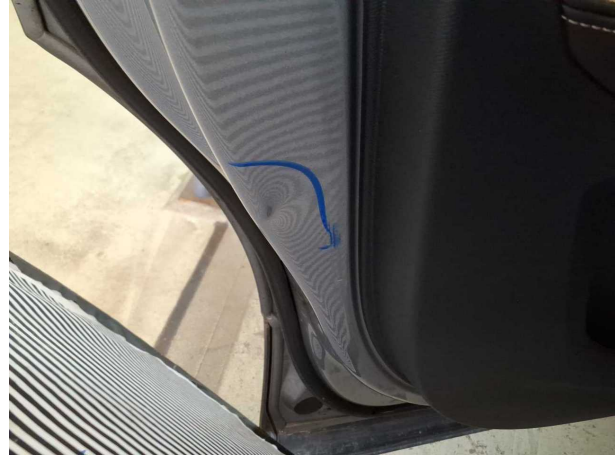
| No. | Component group | Description |
|---|---|---|
| 2 | Door - rear left side | Door - Dent / paintcoat damage - Smart repair |

Damage #2: Door - rear left side: Door - Dent / paintcoat damage - Smart repair

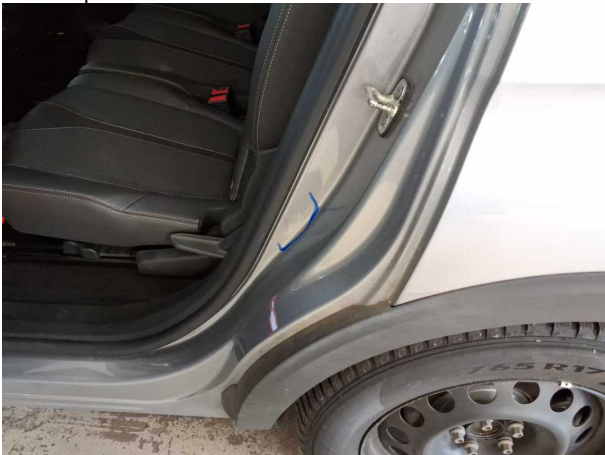
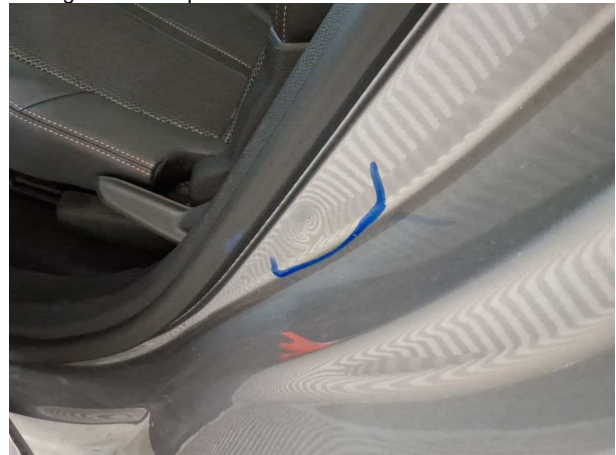
| No. | Component group | Description |
|---|---|---|
| 3 | Side panel - rear left side | Sill - Dent / paintcoat damage - Smart repair |

Damage #3: Side panel - rear left side: Sill - Dent / paintcoat damage - Smart repair

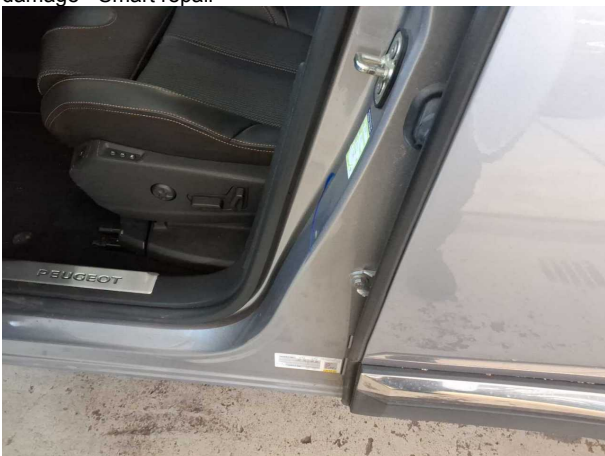
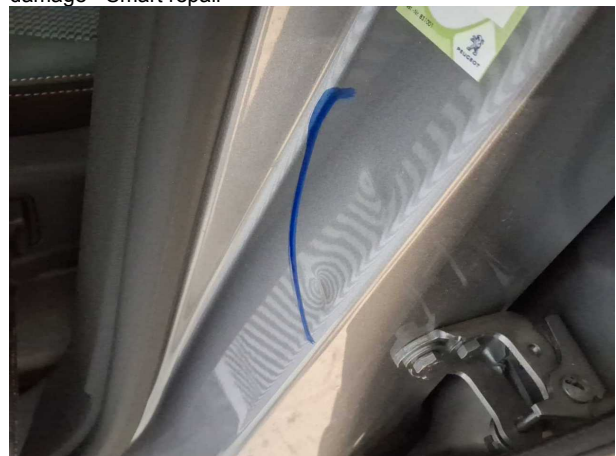
| No. | Component group | Description |
|---|---|---|
| 4 | Sill - left side | Sill - Dent / paintcoat damage - Smart repair |

Damage #4: Sill - left side: Sill - Dent / paintcoat damage - Smart repair

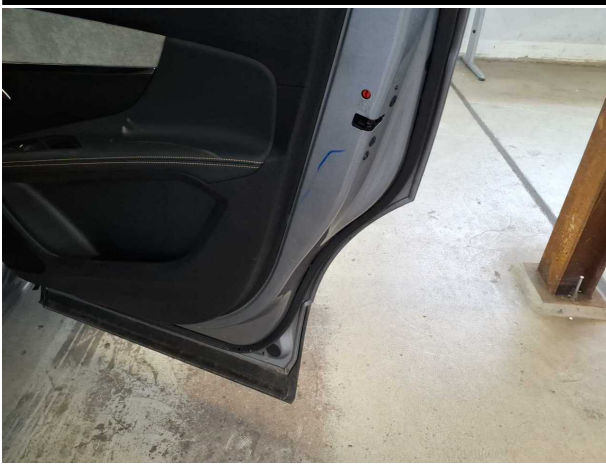
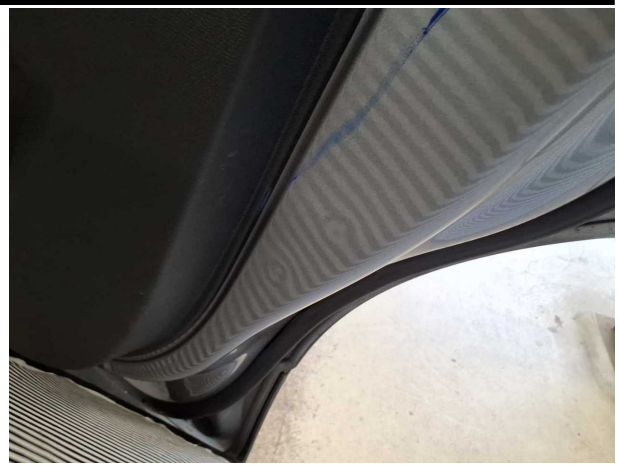
| No. | Component group | Description |
|---|---|---|
| 5 | Door - rear right side | Door - Dent / paintcoat damage - Smart repair |

Damage #5: Door - rear right side: Door - Dent / paintcoat damage - Smart repair

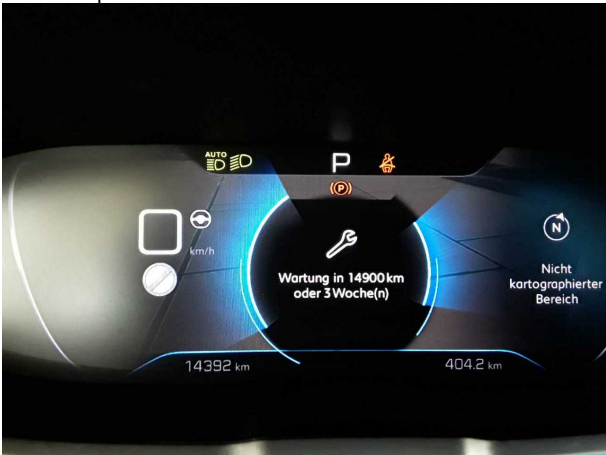
| No. | Component group | Description |
|---|---|---|
| 6 | Misc. | Inspection / maintenance - Due - Replace |

Damage #6: Misc.: Inspection / maintenance - Due - Replace

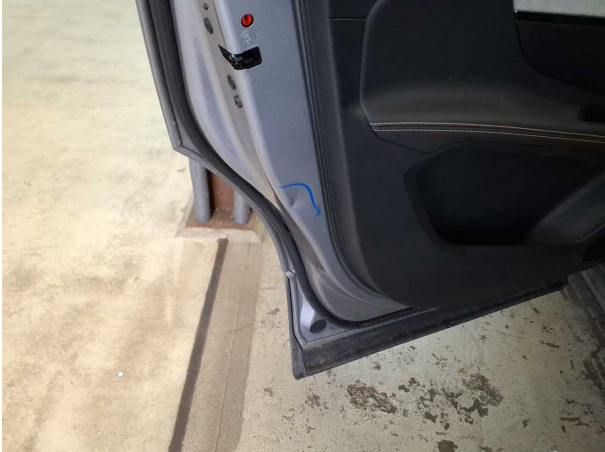
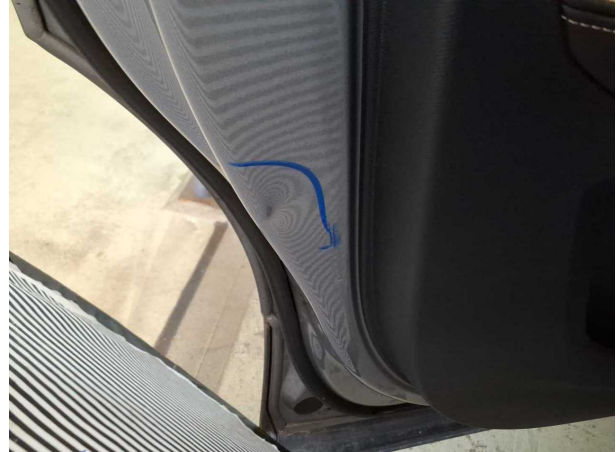
| Nr. | Bauteilgruppe | Beschreibung |
|---|---|---|
| 2 | Tür hinten links | Tür - Delle / Lackschaden - Smart Repair |

Beschädigung #2: Tür hinten links: Tür - Delle / Lackschaden - Smart Repair

Beschädigung #2: Tür hinten links: Tür - Delle / Lackschade...
Smart Repair

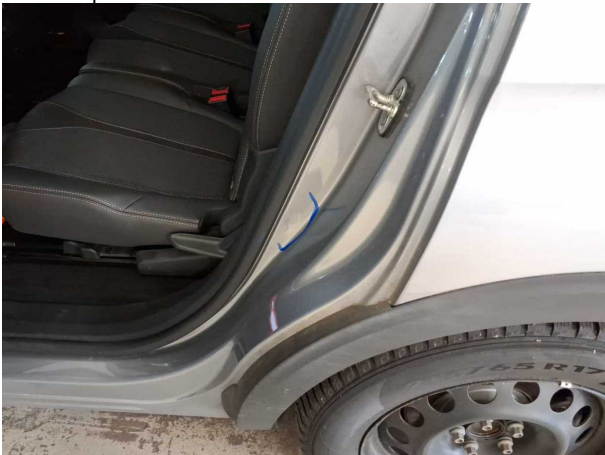
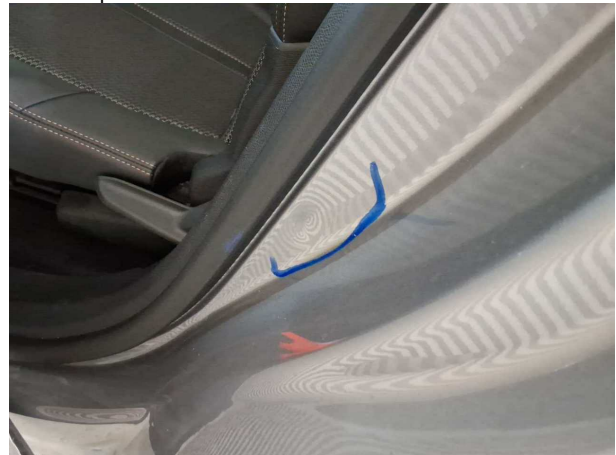
| Nr. | Bauteilgruppe | Beschreibung |
|---|---|---|
| 3 | Seitenwand links | Einstieg - Delle / Lackschaden - Smart Repair |

Beschädigung #3: Seitenwand links: Einstieg - Delle / Lackschaden - Smart Repair

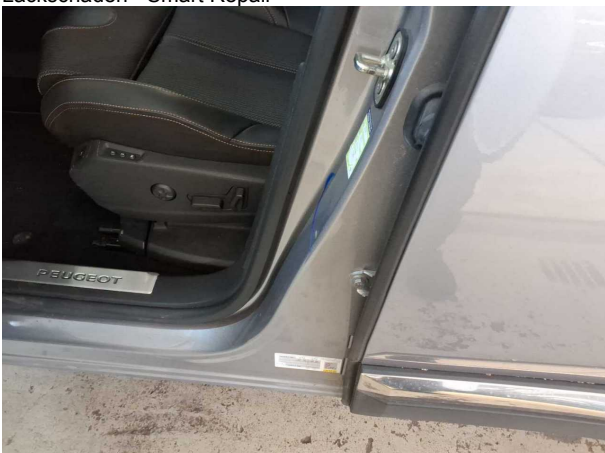
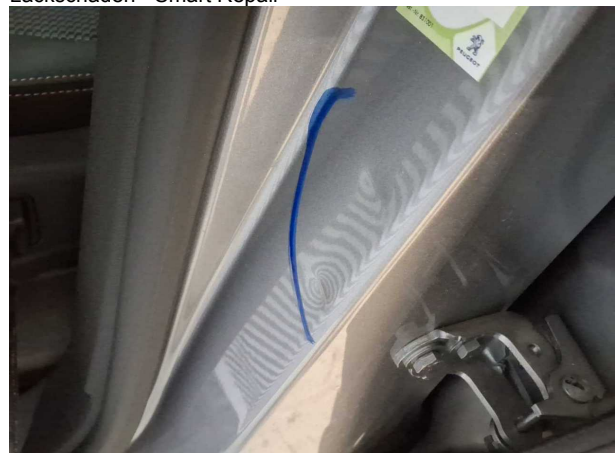
| Nr. | Bauteilgruppe | Beschreibung |
|---|---|---|
| 4 | Schweller links | Einstieg - Delle / Lackschaden - Smart Repair |

Beschädigung #4: Schweller links: Einstieg - Delle / Lackschade...
Smart Repair

Beschädigung #4: Schweller links: Einstieg - Delle / Lackschaden - Smart Repair

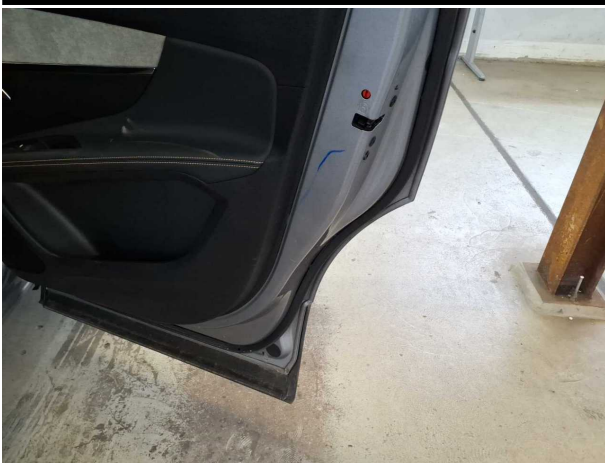
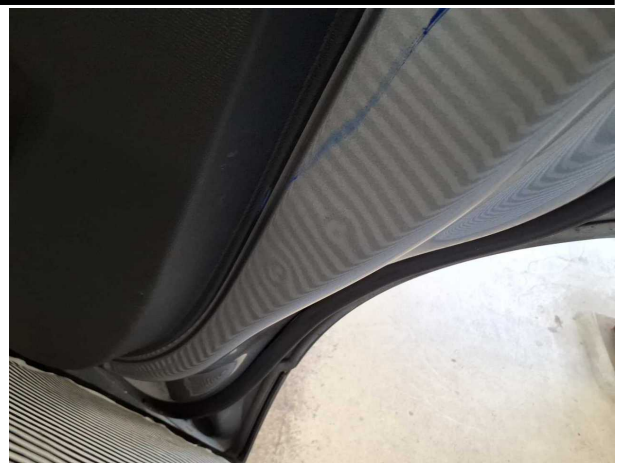
| Nr. | Bauteilgruppe | Beschreibung |
|---|---|---|
| 5 | Tür hinten rechts | Tür - Delle / Lackschaden - Smart Repair |

Beschädigung #5: Tür hinten rechts: Tür - Delle / Lackschaden - Smart Repair

Beschädigung #5: Tür hinten rechts: Tür - Delle / Lackschad... - Smart Repair

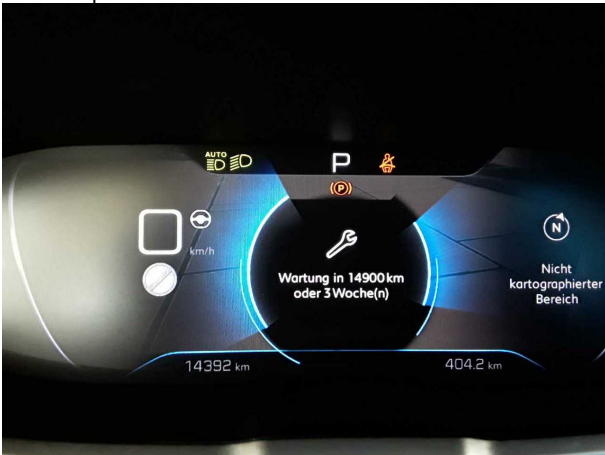
| Nr. | Bauteilgruppe | Beschreibung |
|---|---|---|
| 6 | Sonstiges | Inspektion/Wartung - fällig - erneuern |

Beschädigung #6: Sonstiges: Inspektion/Wartung - fällig - erneuern
