**VXKUPHNEKM4385760**

## Zustandsbericht

Besichtigungsdatum: 24.06.2026  
**Protokollnummer: 46181981**  
Erstellt durch: Markus Böttcher  
Besichtigt durch: Baumgartner

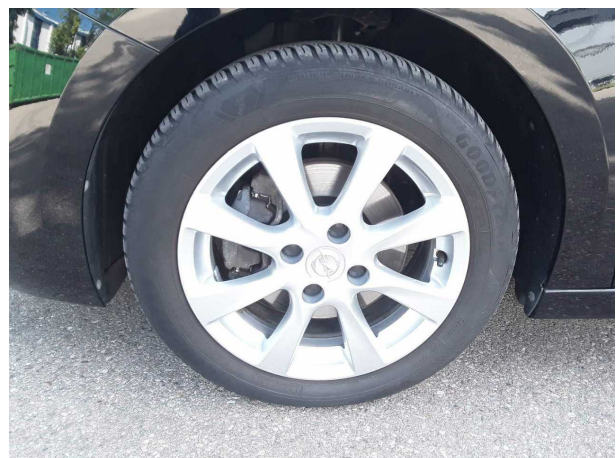
**Abbildung 6:** Montierte Bereifung

| Achse | Reifengröße | Hersteller | Reifentyp | Profiltiefe | Verktgl. | Zul. |
|---|---|---|---|---|---|---|
| 1 | 195/55 R16 91H | Goodyear | Ganzjahresreifen | 4mm - 4mm | i.O. | i.O. |
| 2 | 195/55 R16 91H | Goodyear | Ganzjahresreifen | 6mm - 6mm | i.O. | i.O. |

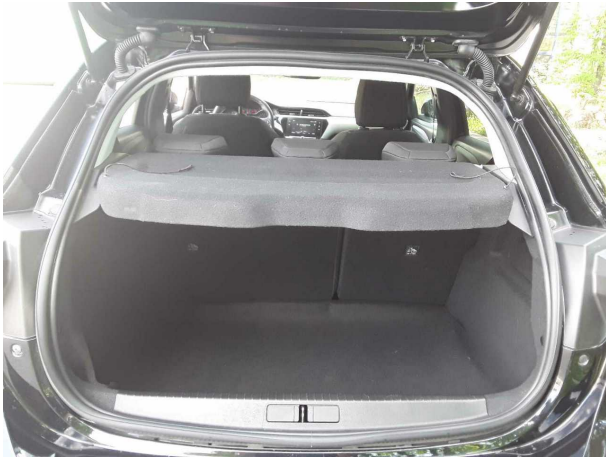
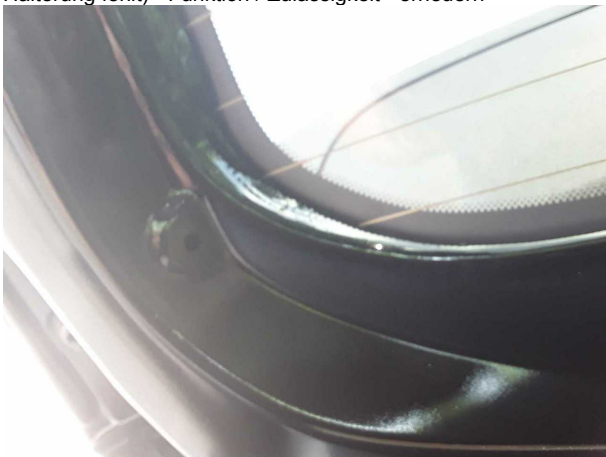
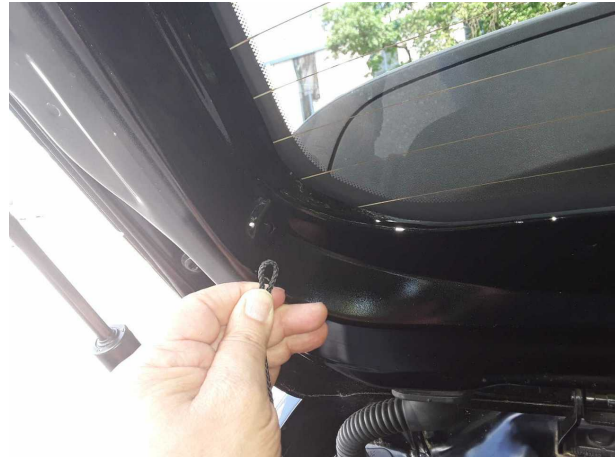
**Beschädigung #3:** Interieur: Hutablage (Gepäckraumabdeckung / Halterung fehlt) - Funktion / Zulässigkeit - erneuern

**Beschädigung #3:** Interieur: Hutablage (Gepäckraumabdeckung / Halterung fehlt) - Funktion /

| Nr. | Bauteilgruppe | Beschreibung |
|---|---|---|
| 3 | Interieur | Hutablage (Gepäckraumabdeckung / Halterung fehlt) - Funktion / Zulässigkeit - erneuern |

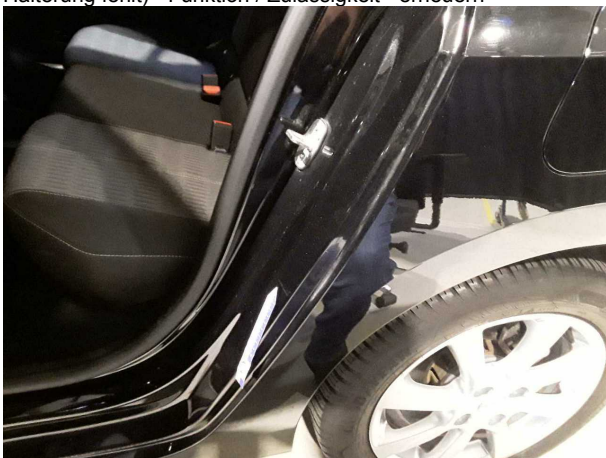
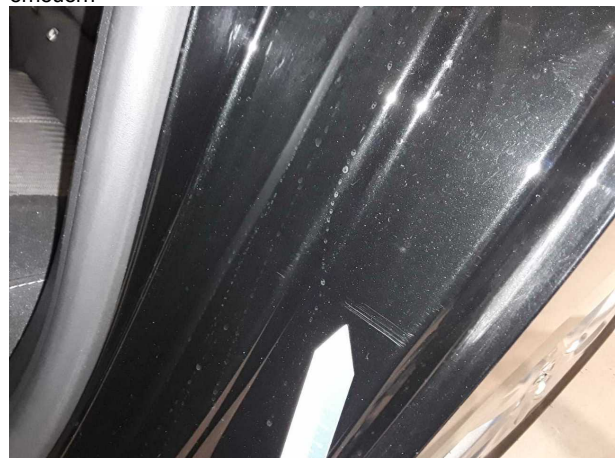
**Beschädigung #5:** Karosserie: C-Säule links unten - Kratzer - Smart Repair

| Nr. | Bauteilgruppe | Beschreibung |
|---|---|---|
| 5 | Karosserie | C-Säule links unten - Kratzer - Smart Repair |

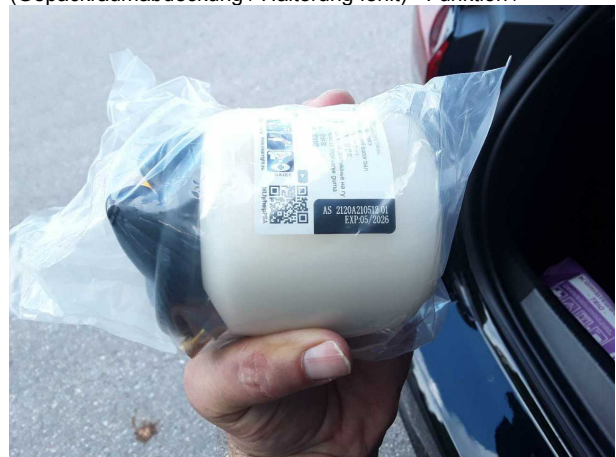
**Beschädigung #4:** Ausrüstung: Tirefit Füllmittel - abgelaufen - erneuern

| Nr. | Bauteilgruppe | Beschreibung |
|---|---|---|
| 4 | Ausrüstung | Tirefit Füllmittel - abgelaufen - erneuern |

| Typ | Reifengröße | Hersteller | Reifentyp | Profiltiefe | Ablaufdatum |
|---|---|---|---|---|---|
| Tirefit | | | | | 05/2026 |

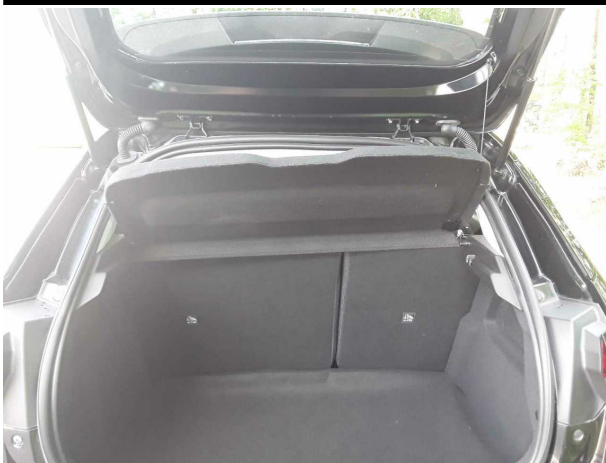
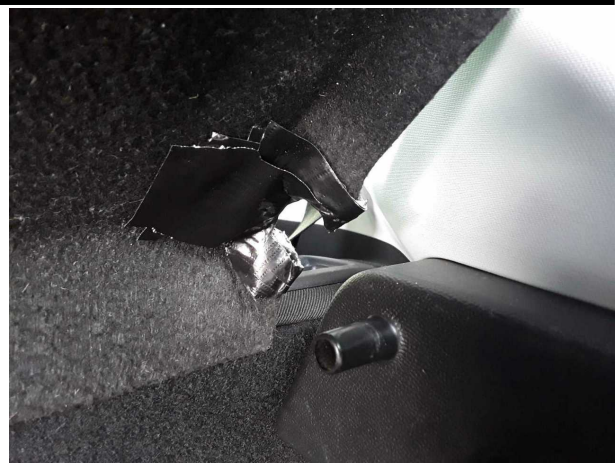
**Beschädigung #6:** Interieur: Hutablage (Gepäckraumabdeckung) - gebrochen / gerissen - erneuern

| Nr. | Bauteilgruppe | Beschreibung |
|---|---|---|
| 6 | Interieur | Hutablage (Gepäckraumabdeckung) - gebrochen / gerissen - erneuern |

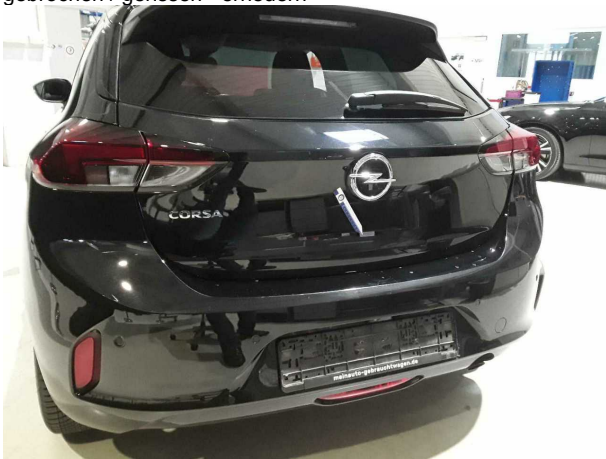
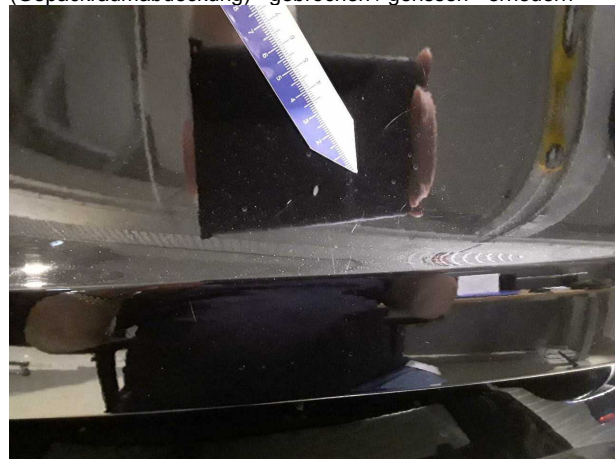
**Beschädigung #7:** Heckklappe/-tür: Heckklappe - Kratzer - Smart Repair

| Nr. | Bauteilgruppe | Beschreibung |
|---|---|---|
| 7 | Heckklappe/-tür | Heckklappe - Kratzer - Smart Repair |

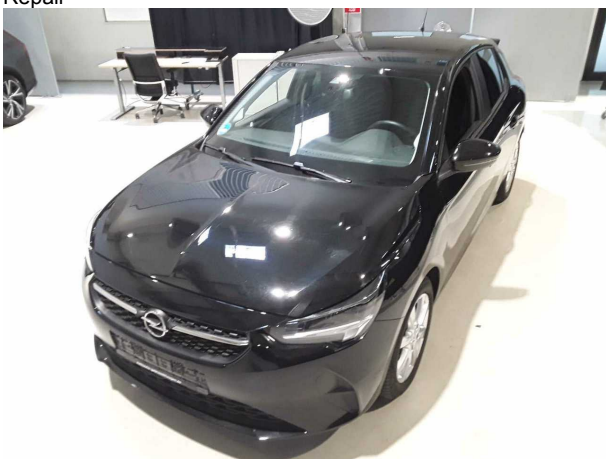
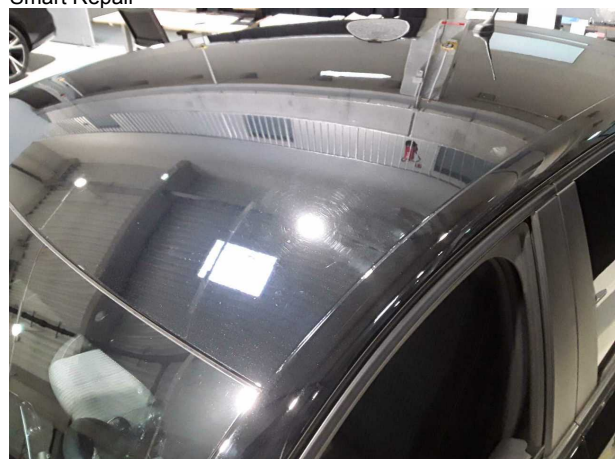
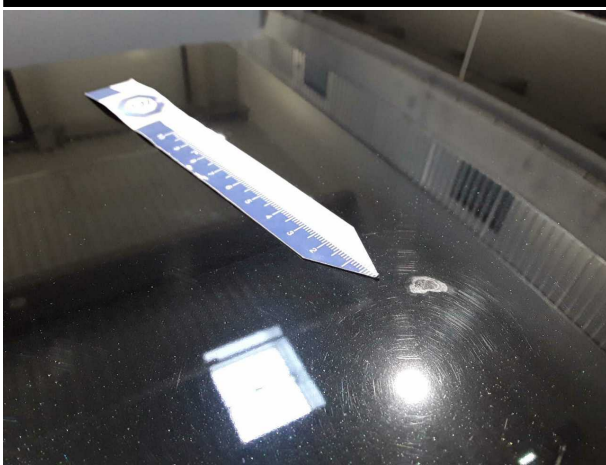
**Beschädigung #8:** Fahrzeugdach: Dach (Harzflecken - Folgekosten möglich) - Lackmangel - Smart Repair

| Nr. | Bauteilgruppe | Beschreibung |
|---|---|---|
| 8 | Fahrzeugdach | Dach (Harzflecken - Folgekosten möglich) - Lackmangel - Smart Repair |

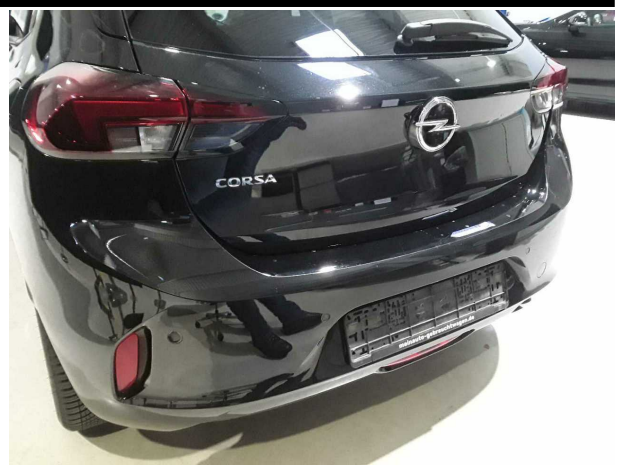
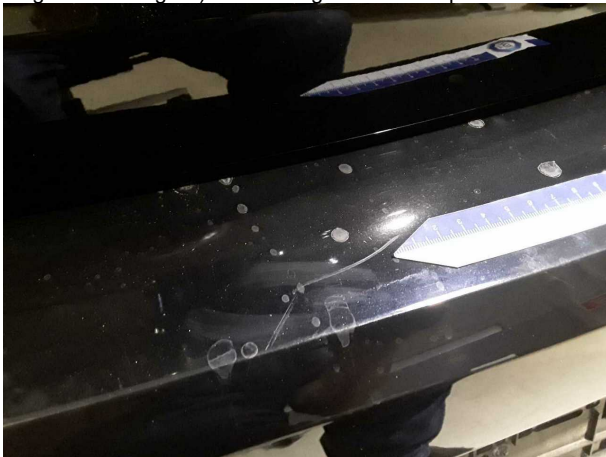
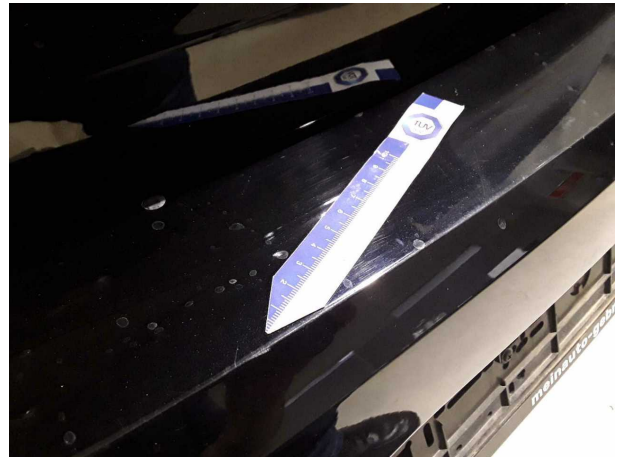
**Beschädigung #9:** Stossfänger hinten: Stossfänger hinten - verkratzt / verschürft - instandsetzen und lackieren

| Nr. | Bauteilgruppe | Beschreibung |
|---|---|---|
| 9 | Stoßfänger hinten | Stoßfänger hinten - verkratzt / verschürft - instandsetzen und lackieren |
