## Zustandsbericht

| Kunde : | Allane SE | Amtl. Kennzeichen : | AC-LF 199E |
| Berichtsnummer : | 0000000927761-DE613 | | |

#### Kia EV6 (CV)(2021->) Basis 2WD

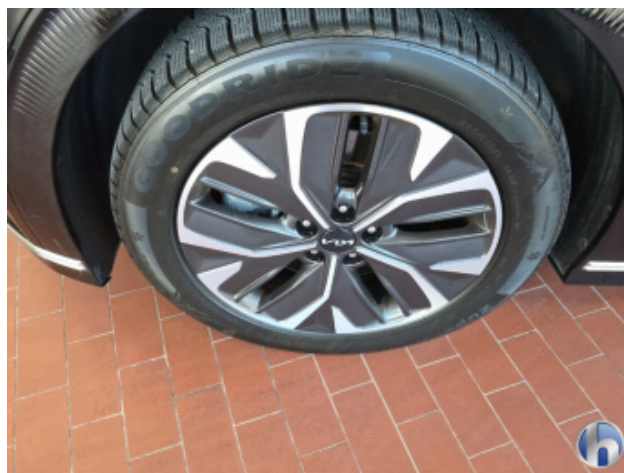
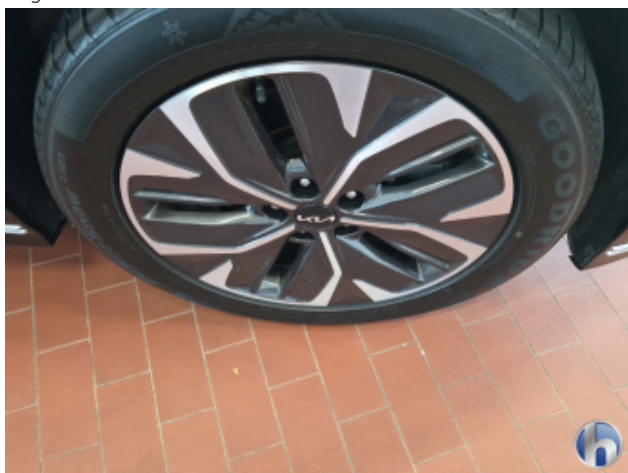
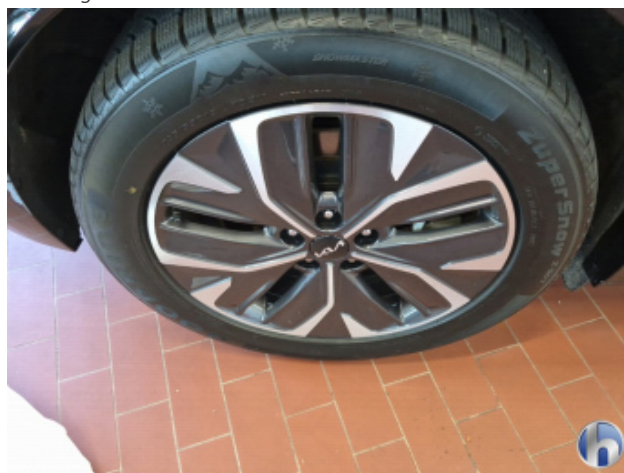
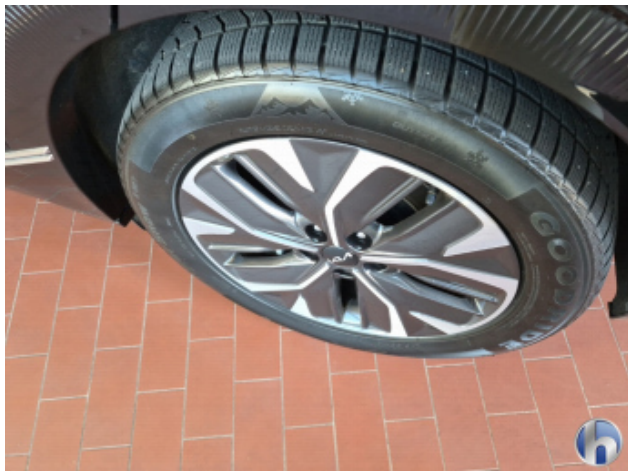
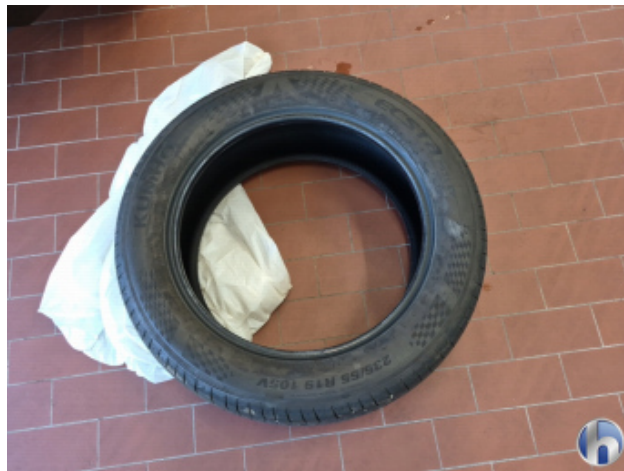
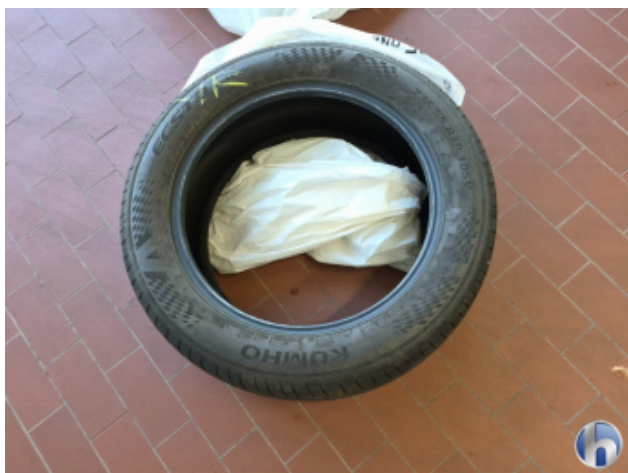
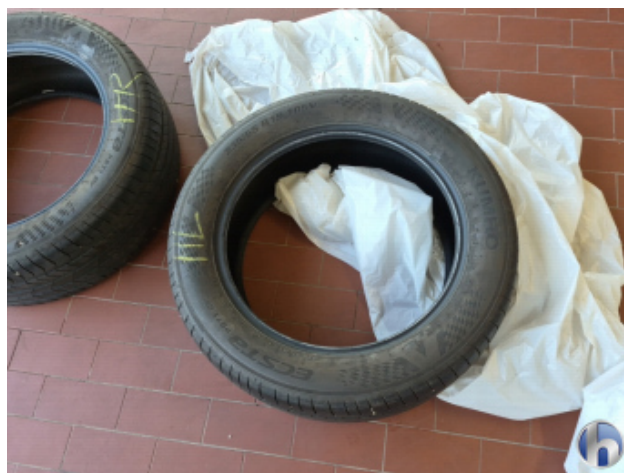
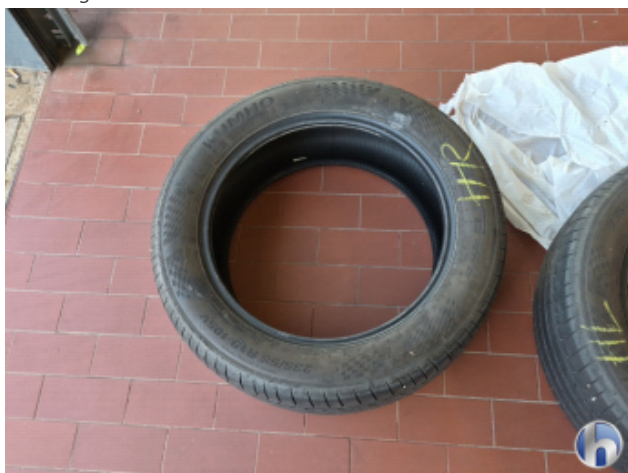
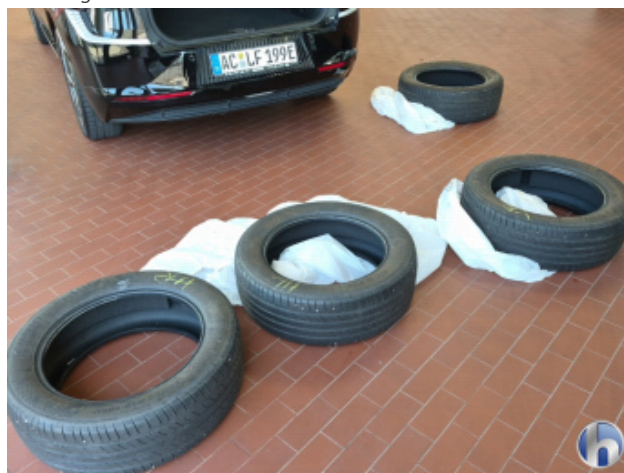
Bereifung

| Montierte Bereifung | | |
|---|---|---|
| 1. Achse - links / Zust. | Anderer | 235/55/R19/105V 4 mm |

| Unmontierte Bereifung | | |
|---|---|---|
| 1. Achse - links / Zust. | Kumho | 235/55/R19/105V 4 mm |

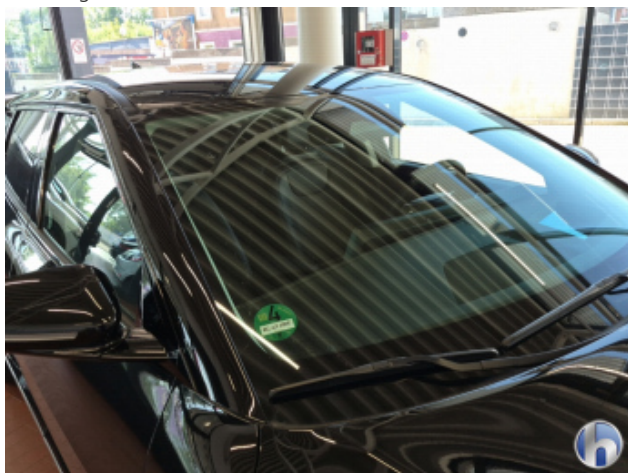
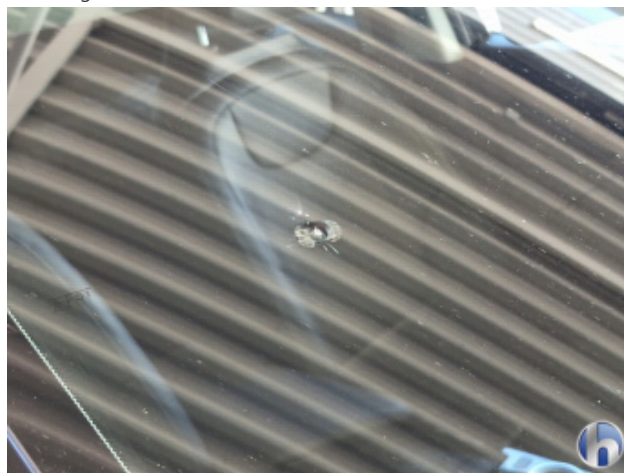
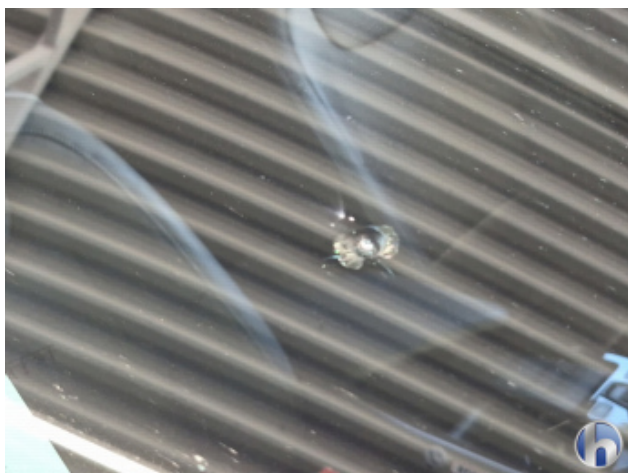
| | Bauteil | Schaden | Rep.-Art |
|---|---|---|---|
| 1. | Windschutzscheibe | Riss | Erneuern |

1. Windschutzscheibe  
Riss - Erneuern

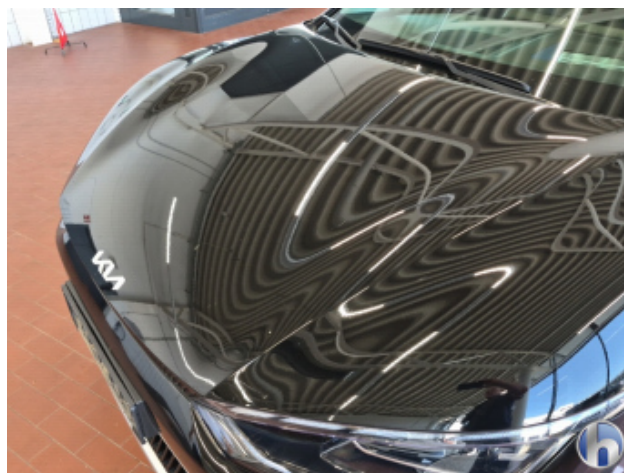
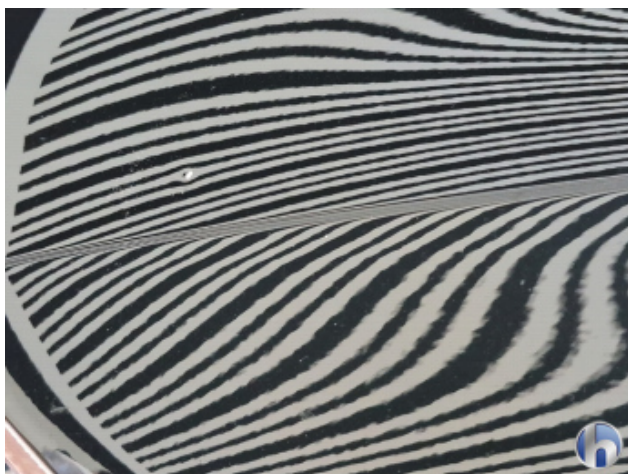
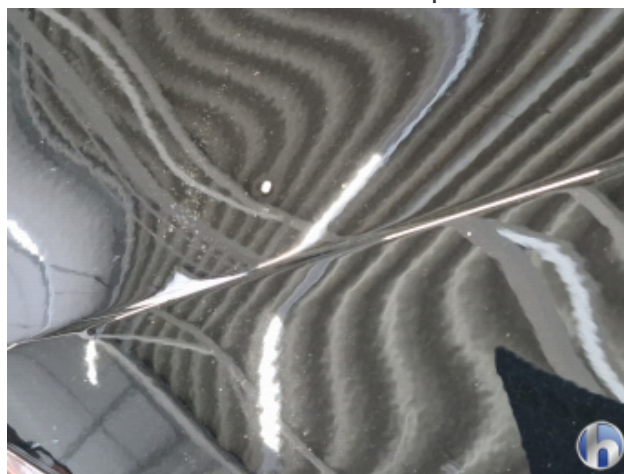
| | Bauteil | Schaden | Rep.-Art |
|---|---|---|---|
| 2. | Motorhaube | Delle Bis 20 Mm Mit Lackschaden | Smart Repair |

2. Motorhaube  
Delle Bis 20 Mm Mit Lackschaden - Smart Repair

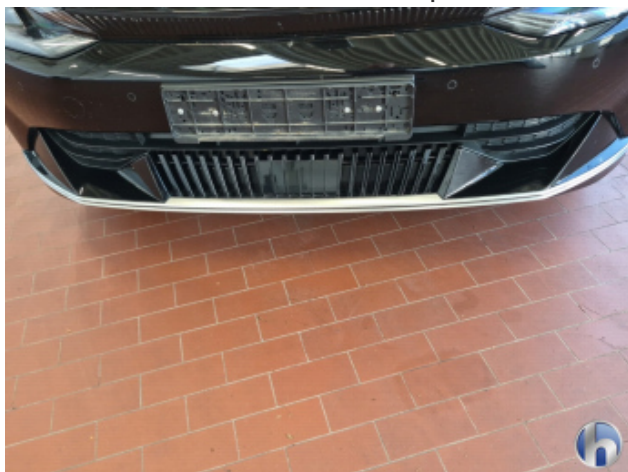
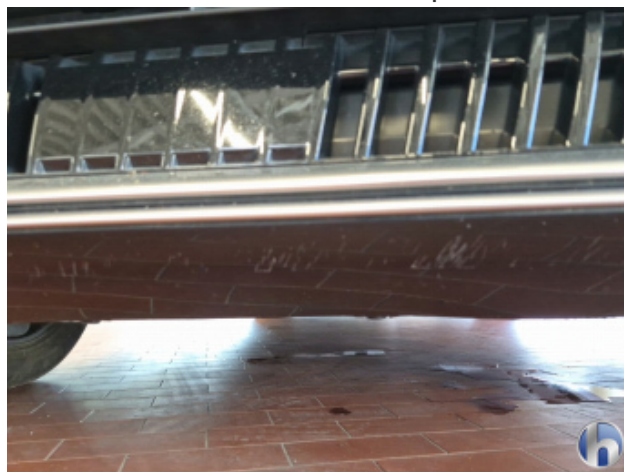
| | Bauteil | Schaden | Rep.-Art |
|---|---|---|---|
| 3. | Frontspoiler | Abschürfung | Smart Repair |

3. Frontspoiler  
Abschürfung - Smart Repair

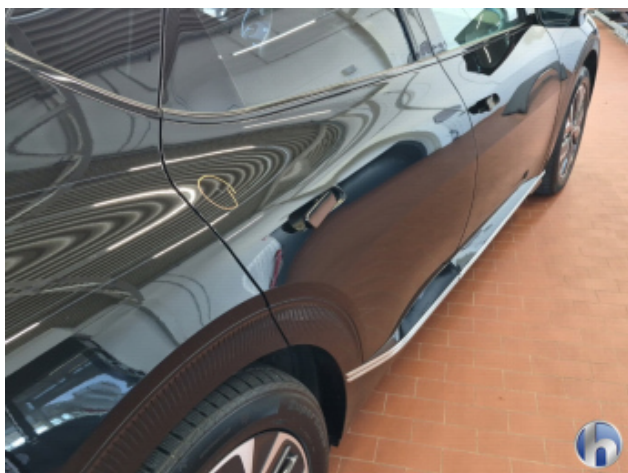
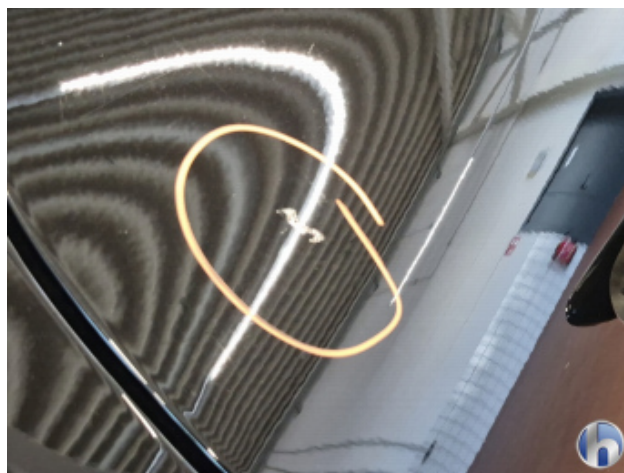
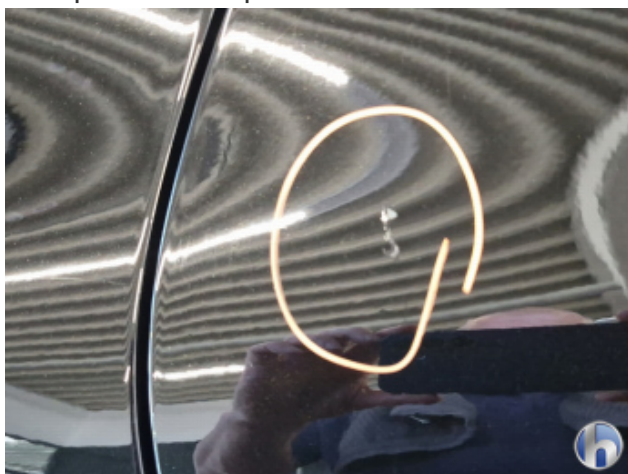
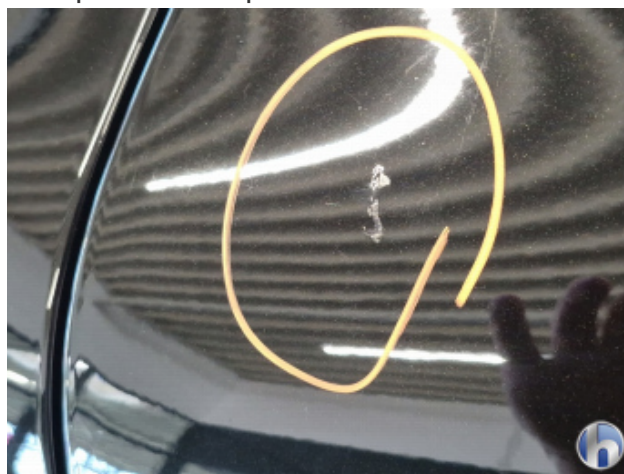
| | Bauteil | Schaden | Rep.-Art |
|---|---|---|---|
| 4. | Tür Hinten - Rechts | Lackabplatzer | Smart Repair |

4. Tür Hinten - Rechts  
Lackabplatzer - Smart Repair

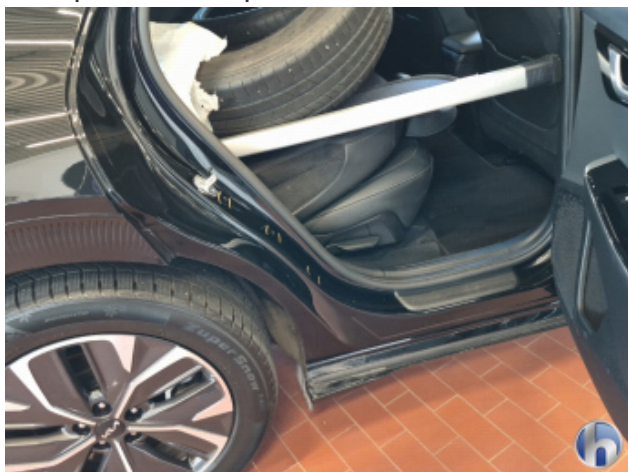
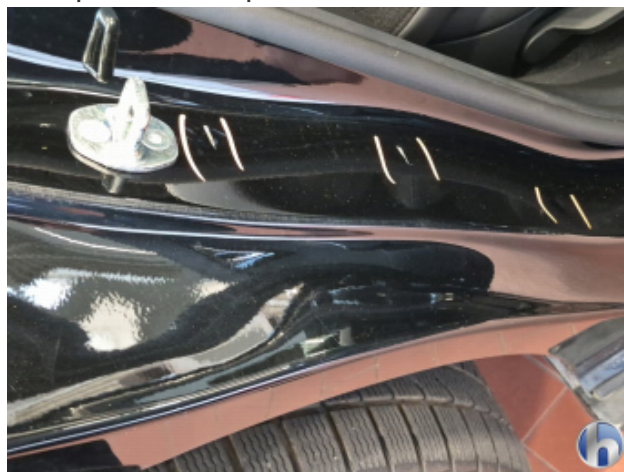
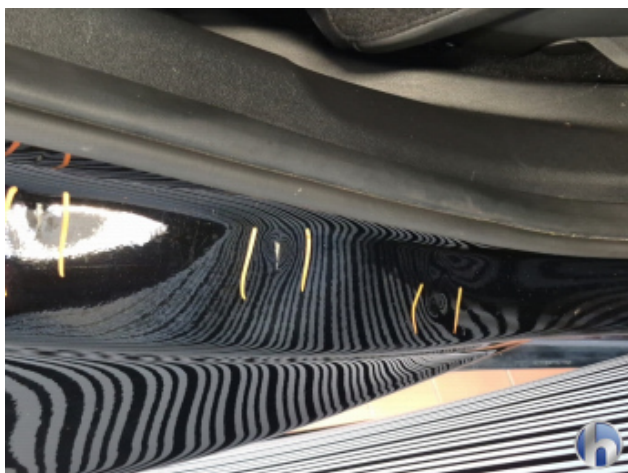
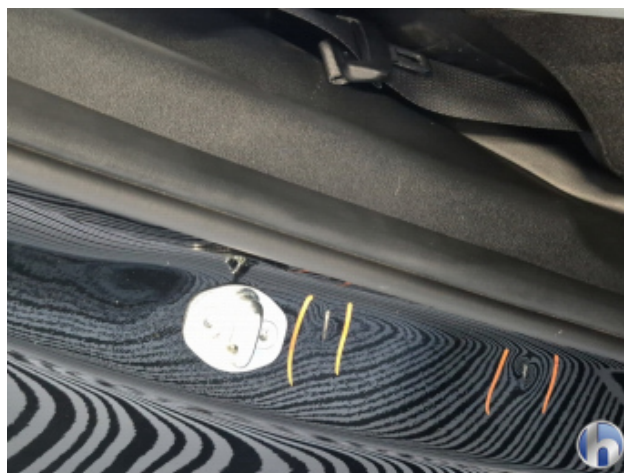
| 5. | Türeinstieg Hinten -<br>Rechts | Beschädigt | Smart Repair |

5. Türeinstieg Hinten - Rechts  
Beschädigt - Smart Repair

5. Türeinstieg Hinten - Rechts  
**Beschädigt - Smart Repair**
