BYD

BYD\_SEALU\_2024\_BYDSEALUDM15215CVBOOST

TELAIO: LGXC74C40S0355402

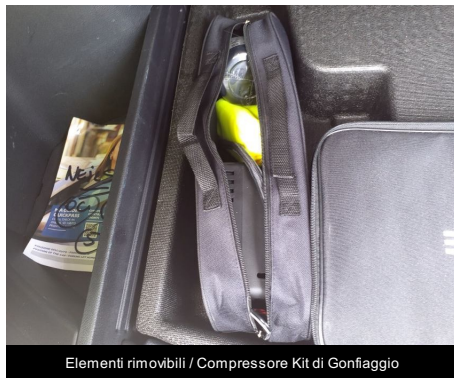
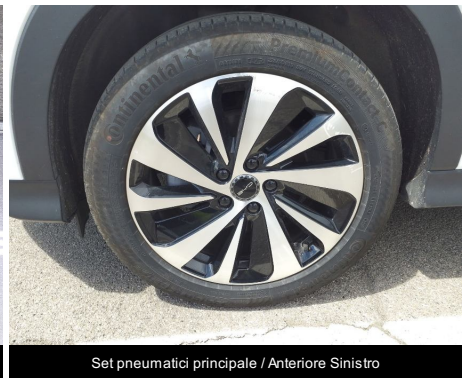
Set pneumatici principale / Anteriore Sinistro

| Anteriore Sinistro | CONTINENTAL | 235 / 50 / 19 / Estivo | 4 mm |

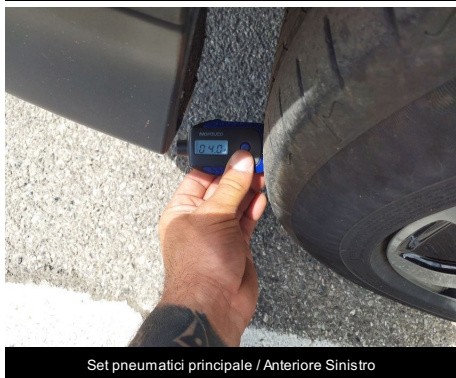
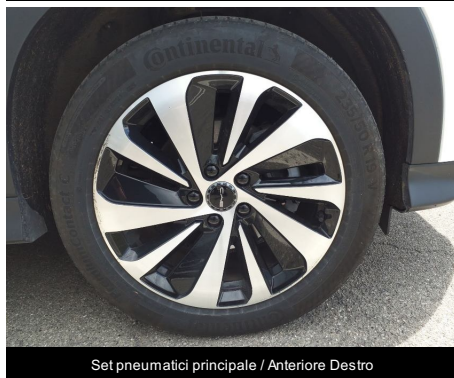
Set pneumatici principale / Anteriore Destro

| Anteriore Destro | CONTINENTAL | 235 / 50 / 19 / Estivo | 4.1 mm |

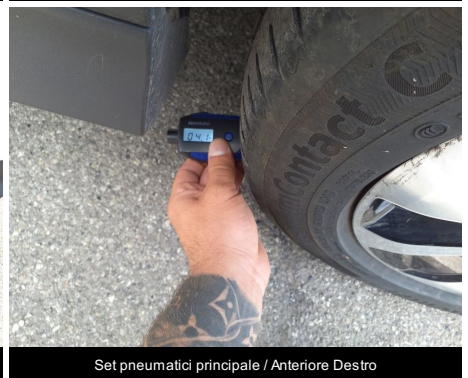
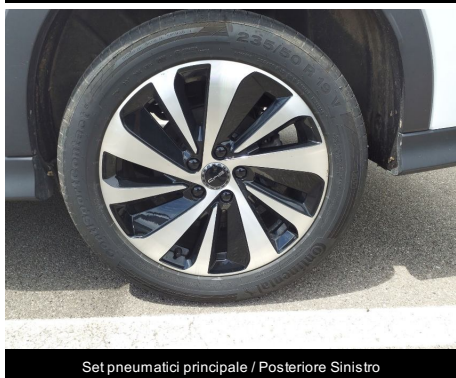
Set pneumatici principale / Posteriore Sinistro

| Posteriore Sinistro | CONTINENTAL | 235 / 50 / 19 / Estivo | 5.3 mm |

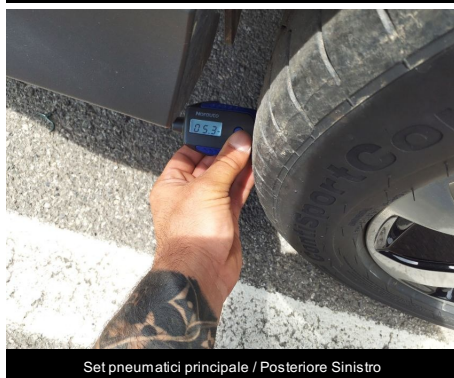
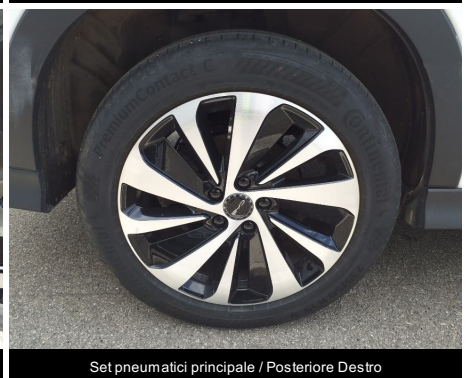
Set pneumatici principale / Posteriore Destro

| Posteriore Destro | CONTINENTAL | 235 / 50 / 19 / Estivo | 4.3 mm |

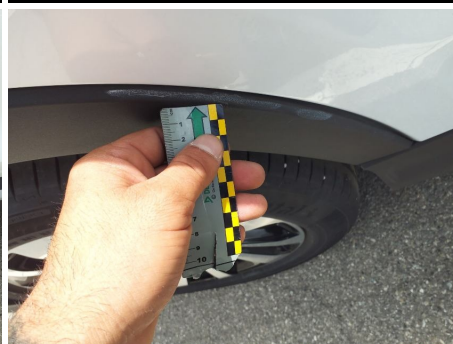
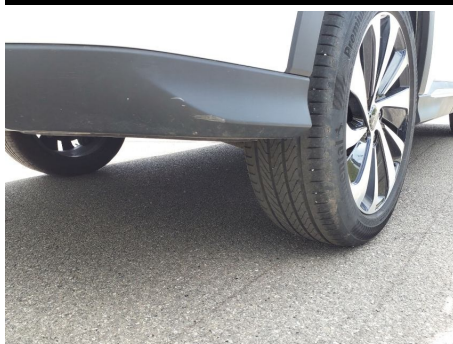
Parte inferiore paraurti / Posteriore / Riga

| # | Elemento | Danno | Operazione |
|---|---|---|---|
| 007 | Parte inferiore paraurti / Posteriore | Riga | Sostituzione |

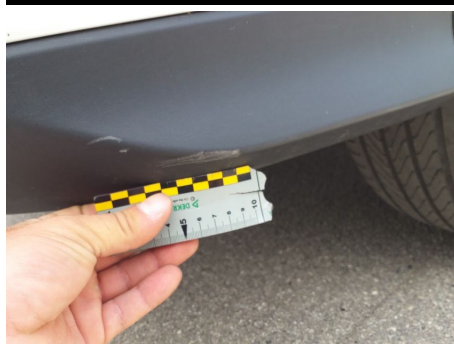
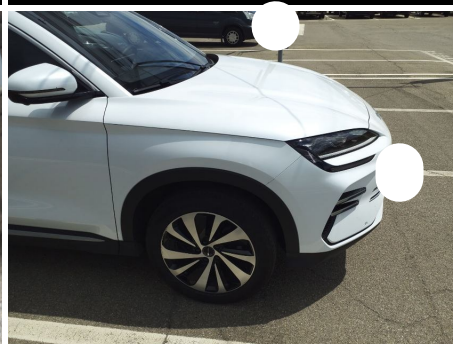
Parafango / Anteriore Destro / Riga

| 008 | Parafango / Anteriore Destro | Riga | Accettabile |
