Halter		Besichtigungszustand	bedingt: Licht/Nässe/Schmutz
Kennzeichen		Laufleistung (abgelesen)	17.706 km
Hersteller	Mazda	Restlauf bis Service	11 Monat(e)
Typ/Modell	MX-30	HU (Bericht lag vor)	05/2027
Fahrgestellnummer	JMZDR1WBJ00209065	Leistung / Hubraum	81 kW
Erstzulassung	27.04.2023	Polster/Farbe	Stoff/Leder Kombination / Grau
Letzte Wartung		Lackierung	Weiß
Kraftstoffart	Elektro	Getriebe	Direktantrieb

Zustandsbericht

Besichtigungsdatum: 03.06.2026
Protokollnummer: 45770215
Erstellt durch: Paula Kube
Besichtigt durch: Baumgartner

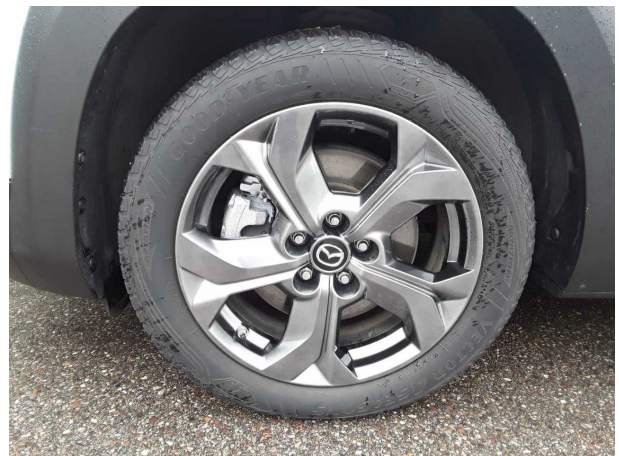
Abbildung 6: Montierte Bereifung

Achse	Reifengröße	Hersteller	Reifentyp	Profiltiefe	Verktgl.	Zul.
1	215/55 R18 99V	Goodyear	Ganzjahresreifen	5mm - 5mm	i.O.	i.O.
2	215/55 R18 99V	Goodyear	Ganzjahresreifen	6mm - 6mm	i.O.	i.O.

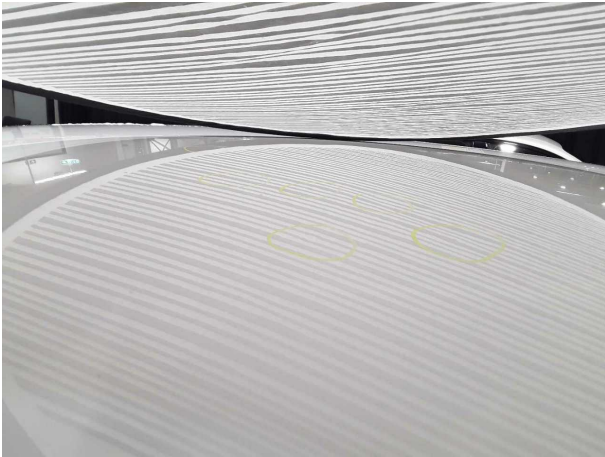
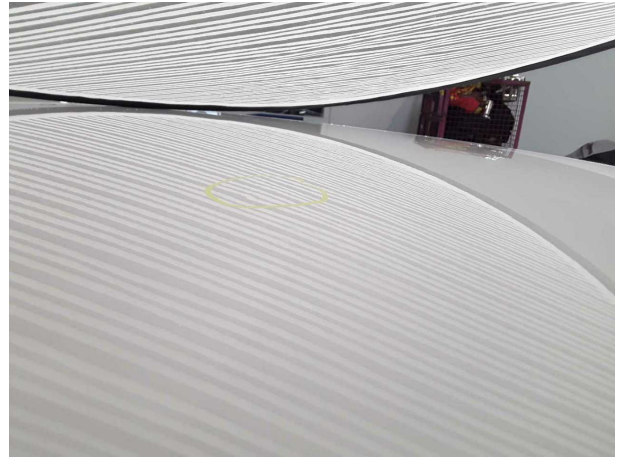
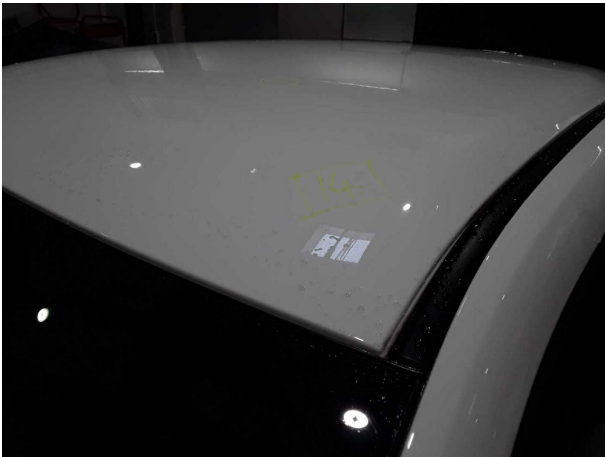
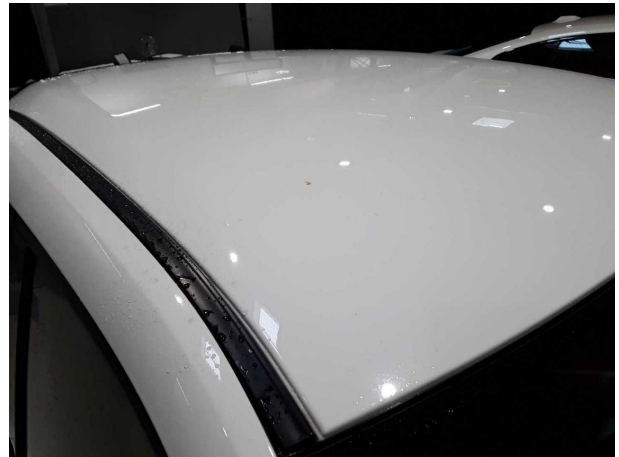
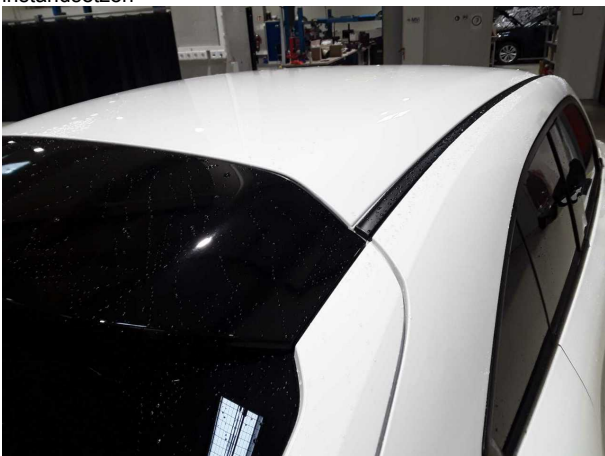
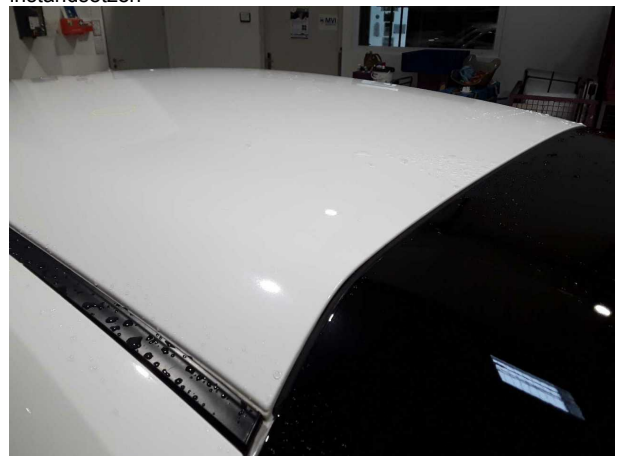
Beschädigung #4: Karosserie: Karosserie - Hagelschaden - instandsetzen

Nr.	Bauteilgruppe	Beschreibung
1	Sonstiges	Inspektion/Wartung (04/2026 fehlt -> 1 Jahr / 20.000km) - kein Nachweis
2	Sonstiges	Inspektion/Wartung (04/2024 fehlt -> 1 Jahr / 20.000km) - kein Nachweis
3	Sonstiges	Inspektion/Wartung (04/2025 fehlt -> 1 Jahr / 20.000km) - kein Nachweis
4	Karosserie	Karosserie - Hagelschaden - instandsetzen
