## Angaben zum Fahrzeug

## Zustandsbericht

Besichtigungsdatum: 03.07.2026  
**Protokollnummer: 46383792**  
Erstellt durch: Markus Böttcher  
Besichtigt durch: Demir

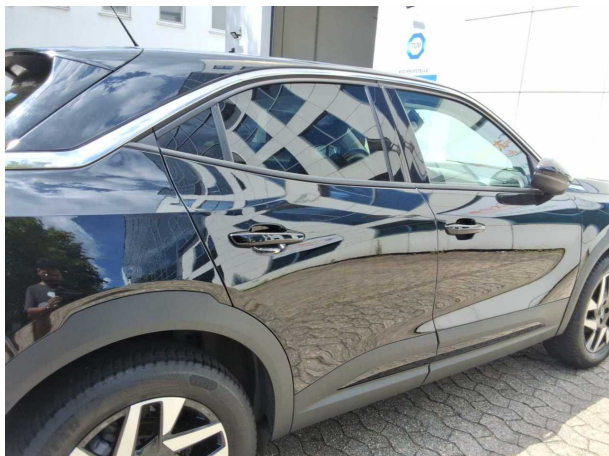
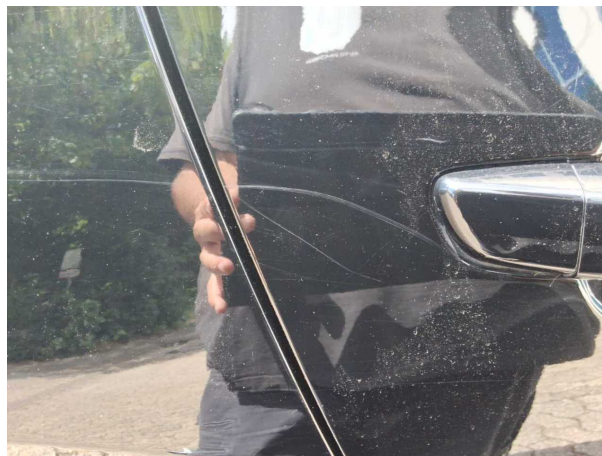
| Nr. | Bauteilgruppe | Beschreibung |
|---|---|---|
| 1 | Tür hinten rechts | Tür - Kratzer - Smart Repair |

**Beschädigung #1:** Tür hinten rechts: Tür - Kratzer - Smart Repair

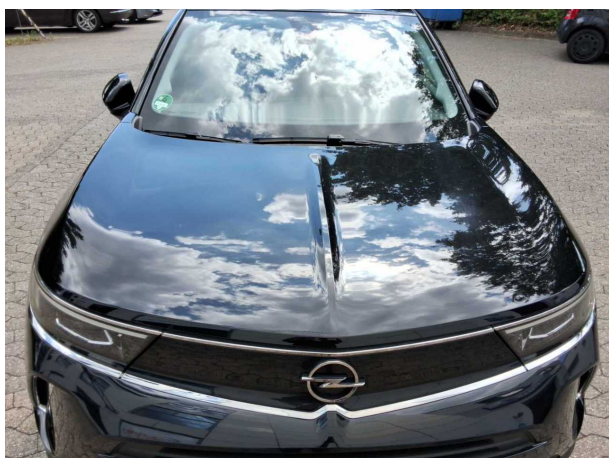
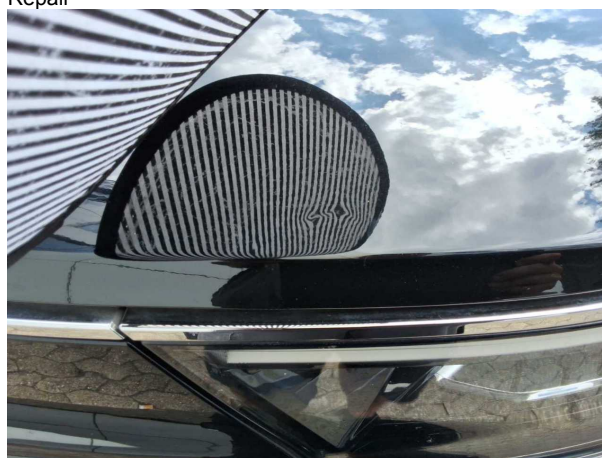
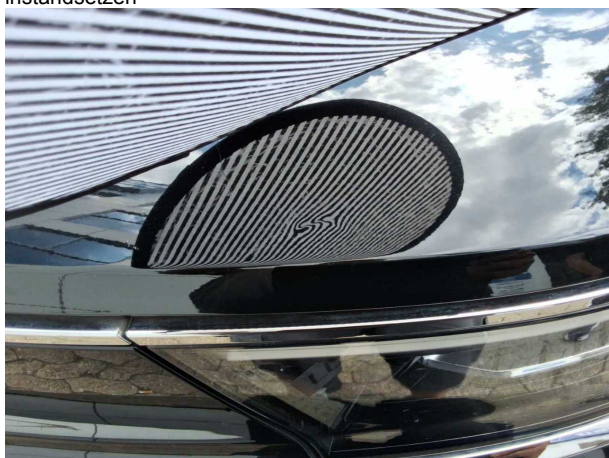
| Nr. | Bauteilgruppe | Beschreibung |
|---|---|---|
| 2 | Motorhaube | Motorhaube - Delle(n) - sanft instandsetzen |

**Beschädigung #2:** Motorhaube: Motorhaube - Delle(n) - sanft instandsetzen

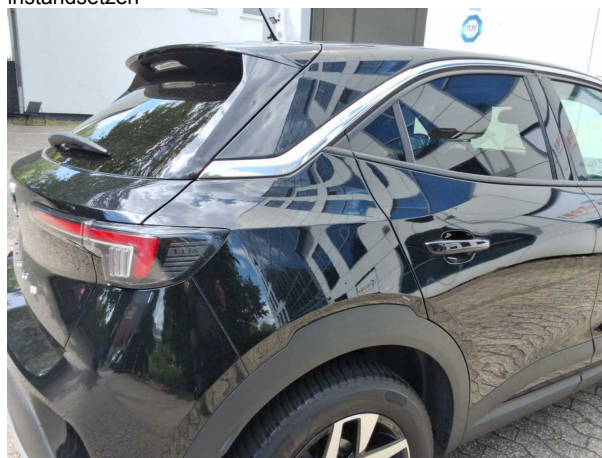
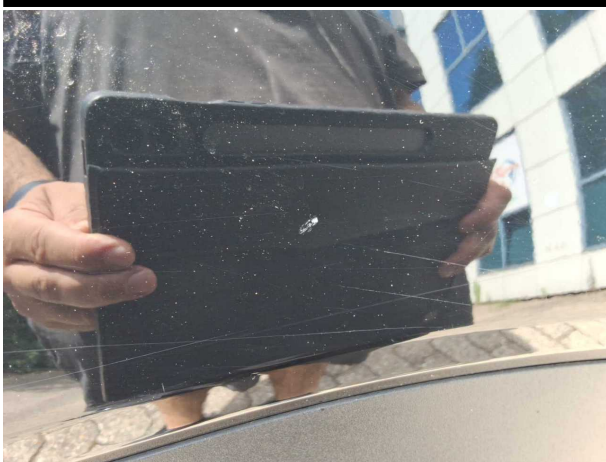
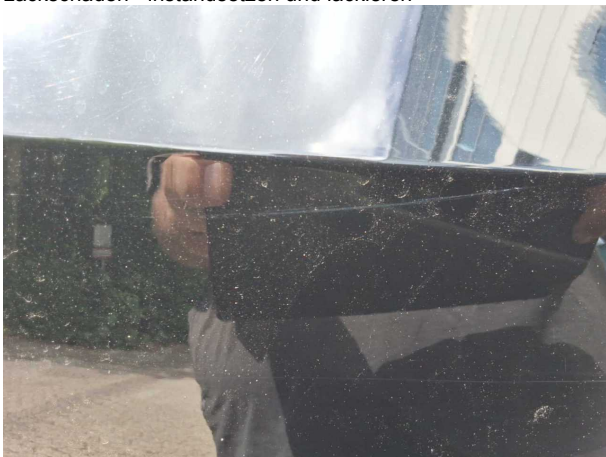
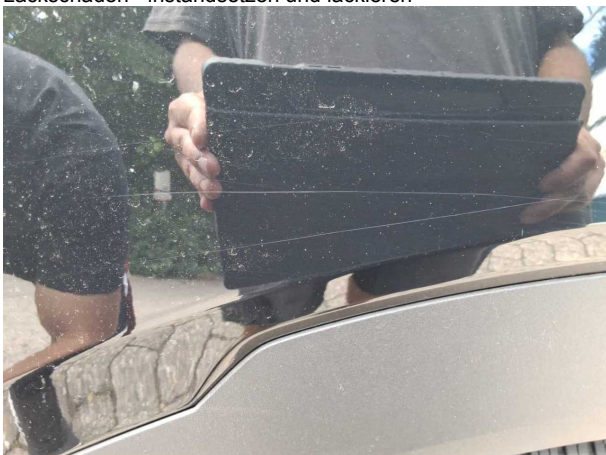
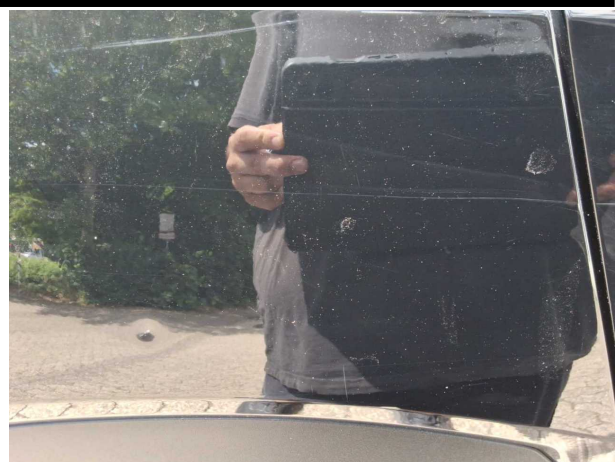
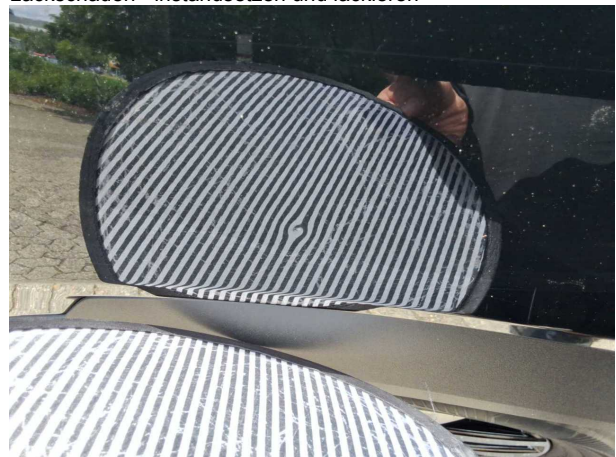
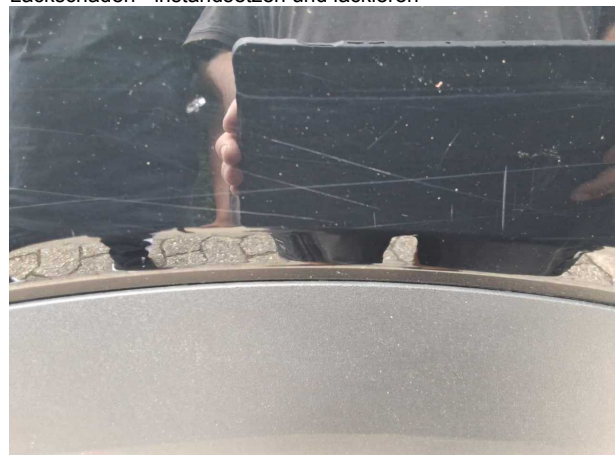
| Nr. | Bauteilgruppe | Beschreibung |
|---|---|---|
| 3 | Seitenwand rechts | Seitenwand - Delle / Lackschaden - instandsetzen und lackieren |

**Beschädigung #3:** Seitenwand rechts: Seitenwand - Delle / Lackschaden - instandsetzen und lackieren
