**Fahrzeug:** AUDI A3 40 TFSI e S tronic Sportback Sportback5-türig 1395 ccm 204 PS / 150 KW  
Elektrisch 6-Gang Automatik

## Zustandsbericht

**TÜV SÜD Auto Service GmbH**    **Besichtigungsort**  
Römeräcker 1                    SAP Walldorf  
76351 Linkenheim - Hochstetten                    69190 Walldorf

Besichtigungsdatum: 12.06.2026  
**Protokollnummer: 45903199**  
Anlieferungsdatum: 12.06.2026

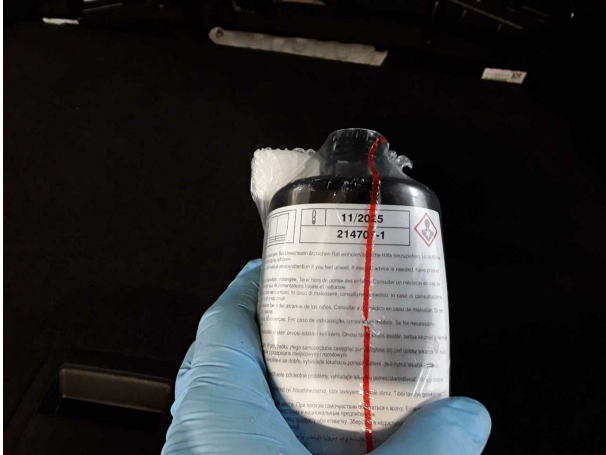
No.	Component group	Description
1	Equipment	Tirefit filler - Expired - Replace

**Damage #1:** Equipment: Tirefit filler - Expired - Replace
