| Amtliches Kennzeichen: | MAI-K 0096E | Fahrgestell-Nummer: | KNACT811FR5119716 |

## Zustandsbericht

| Berichtsnummer : | 0000000923494-DE613 | | |

#### Kia Niro (SG2)(2022->) e-Niro Inspiration

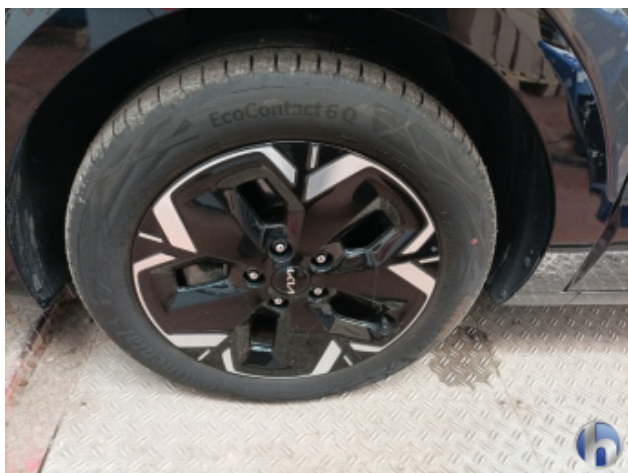
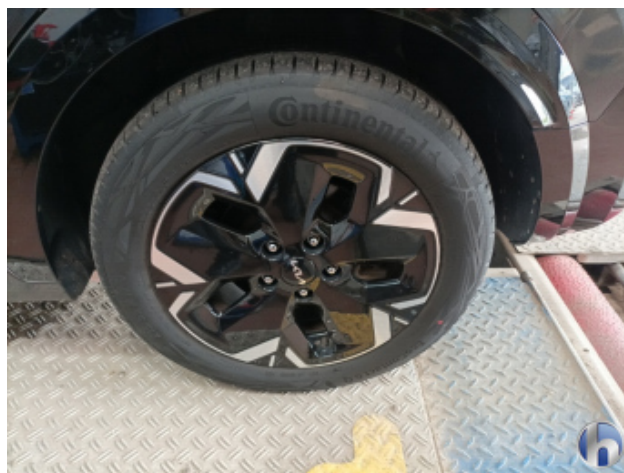
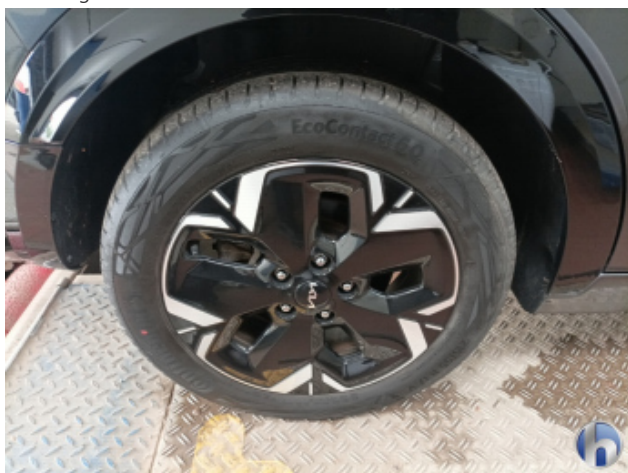
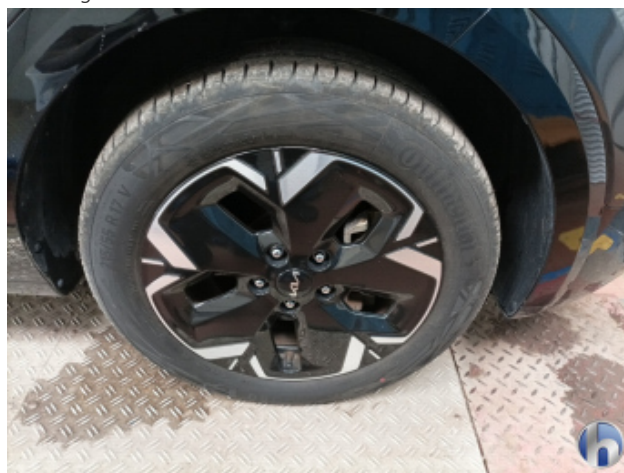
Bereifung

| Montierte Bereifung | | |
|---|---|---|
| 1. Achse - links / Zust. | <b>Continental</b> | <b>215/55/R17/94V 4.5 mm</b> |
| 1. Achse - rechts / Zust. | <b>Continental</b> | <b>215/55/R17/94V 4.5 mm</b> |
| 2. Achse - links / Zust. | <b>Continental</b> | <b>215/55/R17/94V 4.5 mm</b> |
| 2. Achse - rechts / Zust. | <b>Continental</b> | <b>215/55/R17/94V 4.5 mm</b> |
