## Bewertungsgutachten

**Kennzeichen**                      **M IF1376**                      **FIN**                      **VXKFRHNS0R1072989**

| Typ / Verkaufsbezeichnung | Astra L Sports Tourer (2022->) / Astra L 1.2 Turbo GS (EURO 6e) |

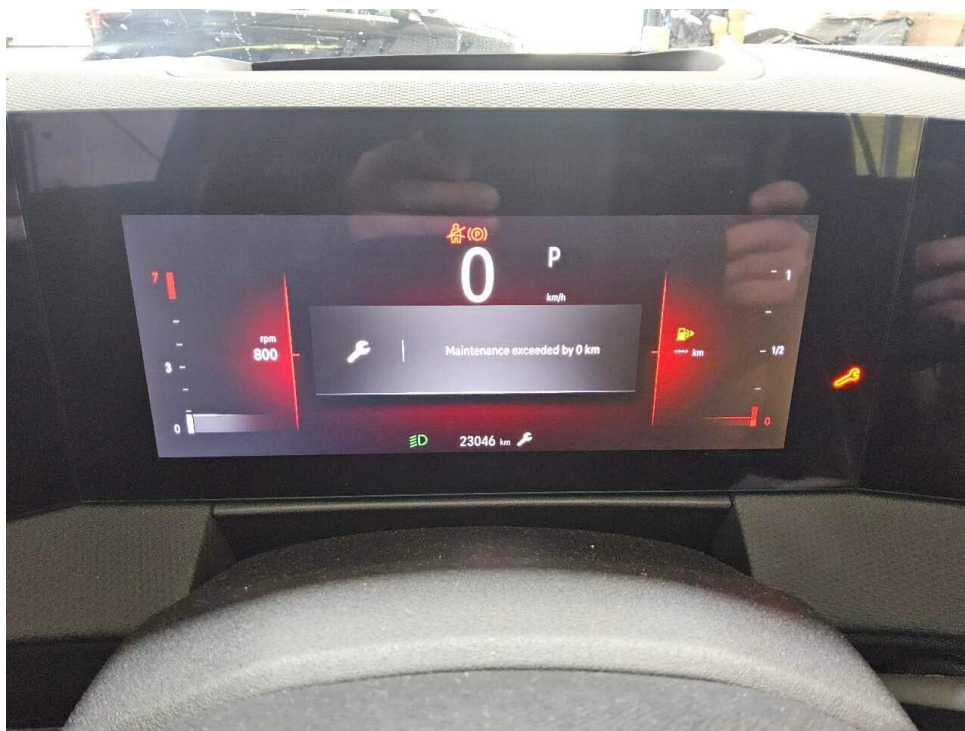
Bild 7 : Serviceintervallanzeige

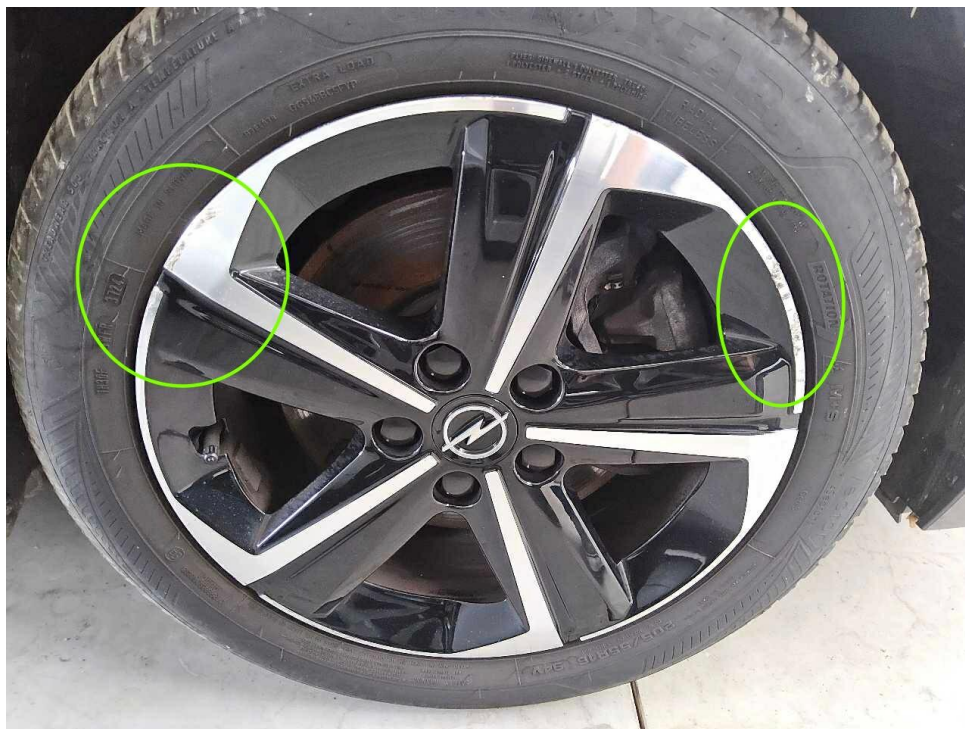
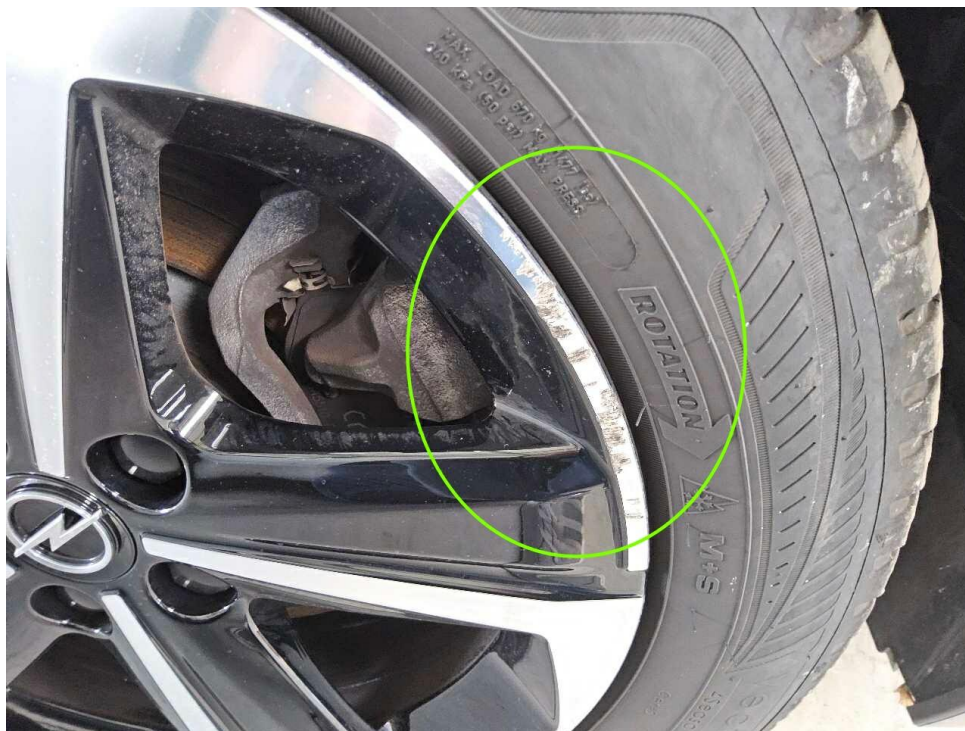
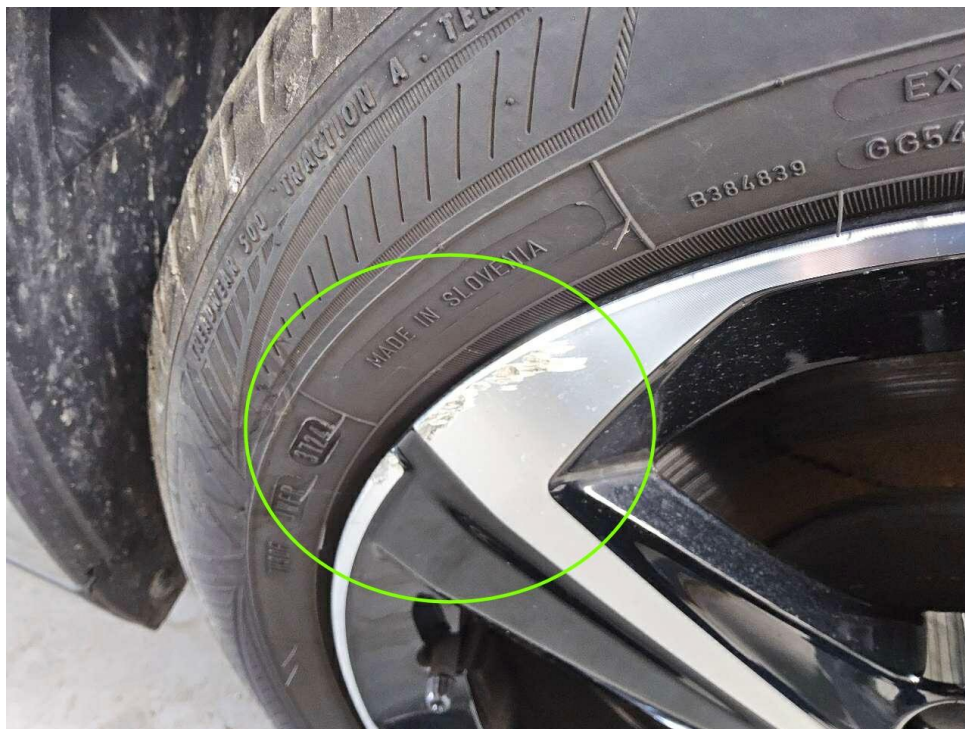
Bild 13 : Felge vorn rechts verschrammt

Bild 14 : Felge vorn rechts verschrammt

Bild 15 : Felge vorn rechts verschrammt

| Bezeichnung des Schadens / Rep.-Weg | Rep.Kost<br>brutto | Anrechn. | Minderwert<br>brutto | |
|---|---|---|---|---|
| 1. Felge vorn rechts verschrammt, erneuern (Bild 13, 14, 15) | 431 | 59.54 | -256,62 | |

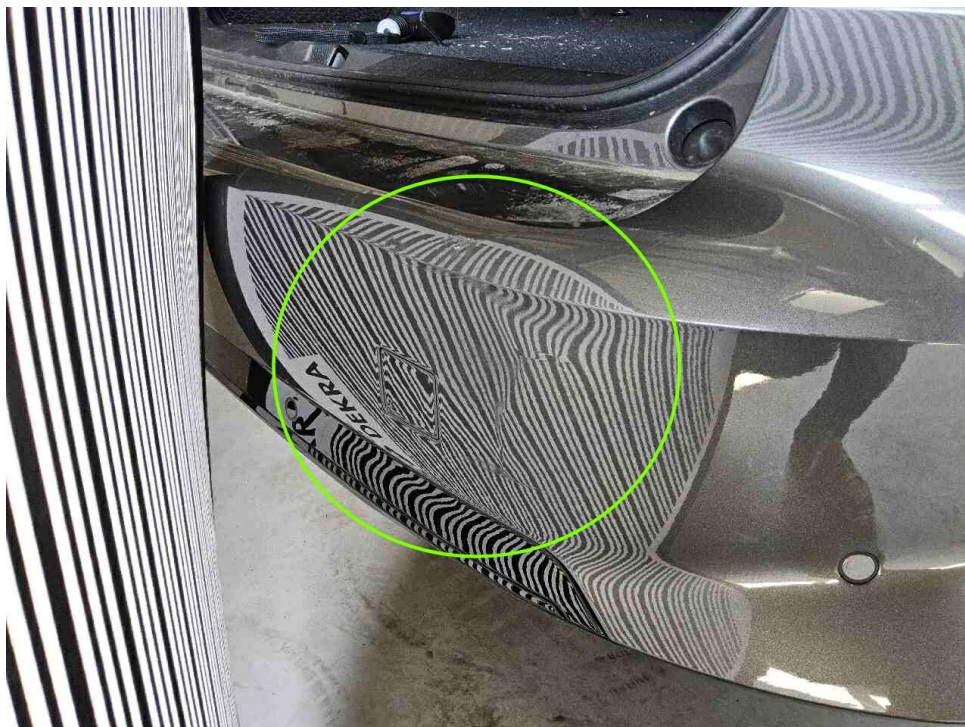
Bild 16 : Stoßfänger hinten deformiert und verschrammt

Bild 17 : Stoßfänger hinten deformiert und verschrammt

| Bezeichnung des Schadens / Rep.-Weg | Rep.Kost<br>brutto | Anrechn. | Minderwert<br>brutto | |
|---|---|---|---|---|
| 2. Stoßfänger hinten deformiert und verschrammt, erneuern (Bild 16, 17) | 1.952 | 59.54 | -1.162,22 | |

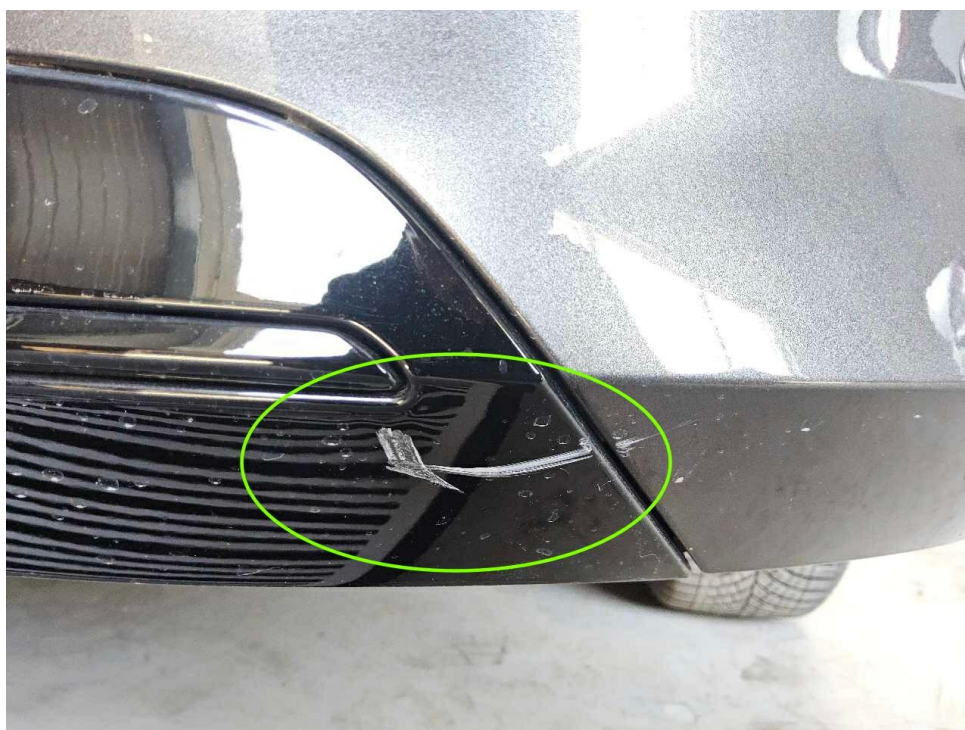
Bild 18 : Stoßfänger spoiler hinten verschrammt

| Bezeichnung des Schadens / Rep.-Weg | Rep.Kost<br>brutto | Anrechn. | Minderwert<br>brutto | |
|---|---|---|---|---|
| 3. Stoßfänger spoiler hinten verschrammt, erneuern (Bild 18) | 776 | 59.54 | -462,03 | |

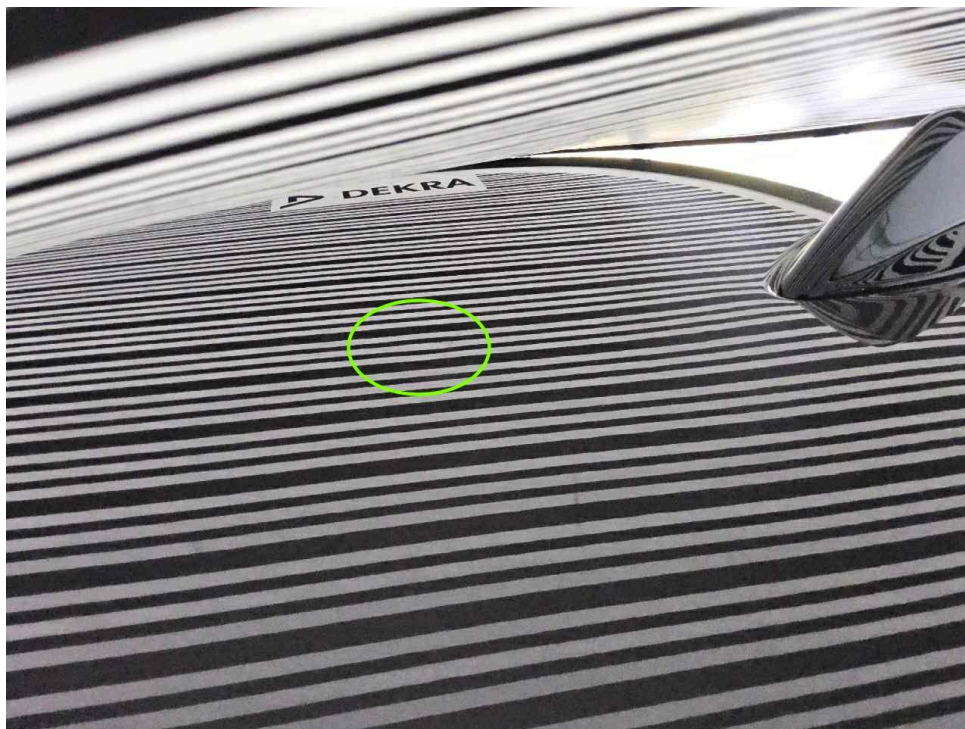
Bild 19 : Dach eingedellt

Bild 20 : Dach eingedellt

| Bezeichnung des Schadens / Rep.-Weg | Rep.Kost<br>brutto | Anrechn. | Minderwert<br>brutto | |
|---|---|---|---|---|
| 4. Dach eingedellt, drücken (Bild 19, 20) | 60 | 100 | -60,00 | |

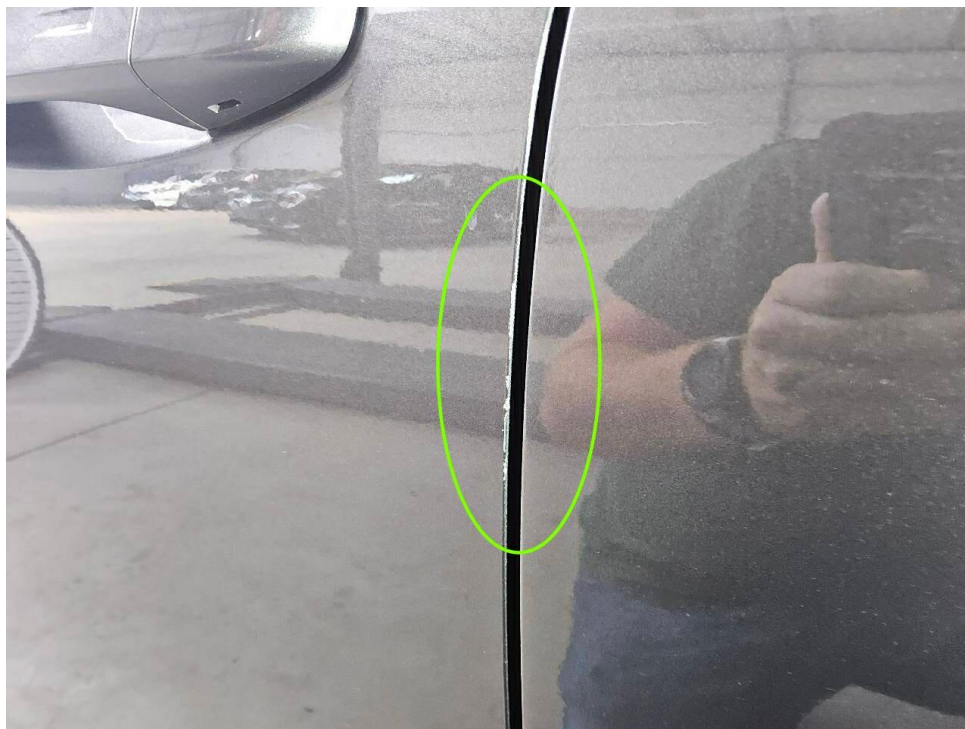
Bild 21 : Türkante vorn links verschrammt

| Bezeichnung des Schadens / Rep.-Weg | Rep.Kost<br>brutto | Anrechn. | Minderwert<br>brutto | |
|---|---|---|---|---|
| 5. Türkante vorn links verschrammt, smart repair (Bild 21) | 150 | 100 | -150,00 | |

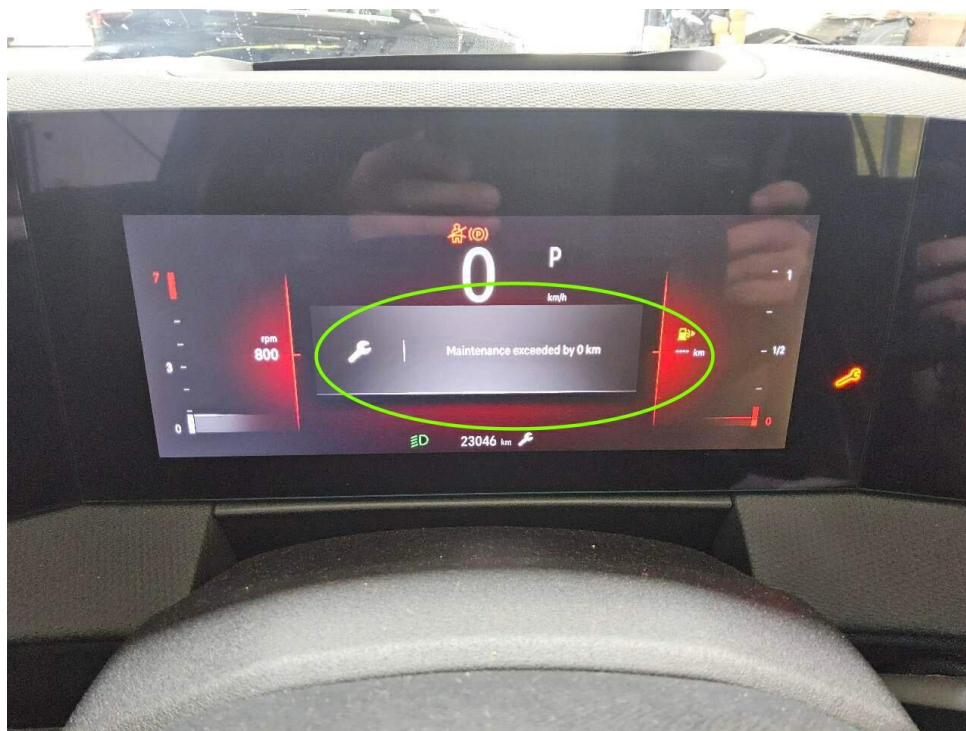
Bild 23 :   Wartung fällig

| Bezeichnung des Schadens / Rep.-Weg | Rep.Kost<br>brutto | Anrechn. | Minderwert<br>brutto | |
|---|---|---|---|---|
| 6. Wartung fällig, erneuern (Bild 23) | 400 | 100 | -400,00 | |
