- 0.1. Make (Trade name of manufacturer): CUPRA  
 0.2. Type: KM  
 Variant: CXDNFBX1  
 Version: AD7CAD7GC0064B11CAC  
 0.2.1. Commercial name: FORMENTOR

LVV Nr 5330229  
Hersteller Cupra  
Model Formentor  
Variante DE - SUV5 2.0 TSI EU6d, VZ 4Drive, 2020 - 2024 2.0 TSI VZ  
Listenpreis 42.268,90  
VIN VSSZZZKM5PR014997  
Erstzulassungsdatum 1.3.2023  
Kennzeichen M HC1062

# Zustandsbericht / Minderwertgutachten

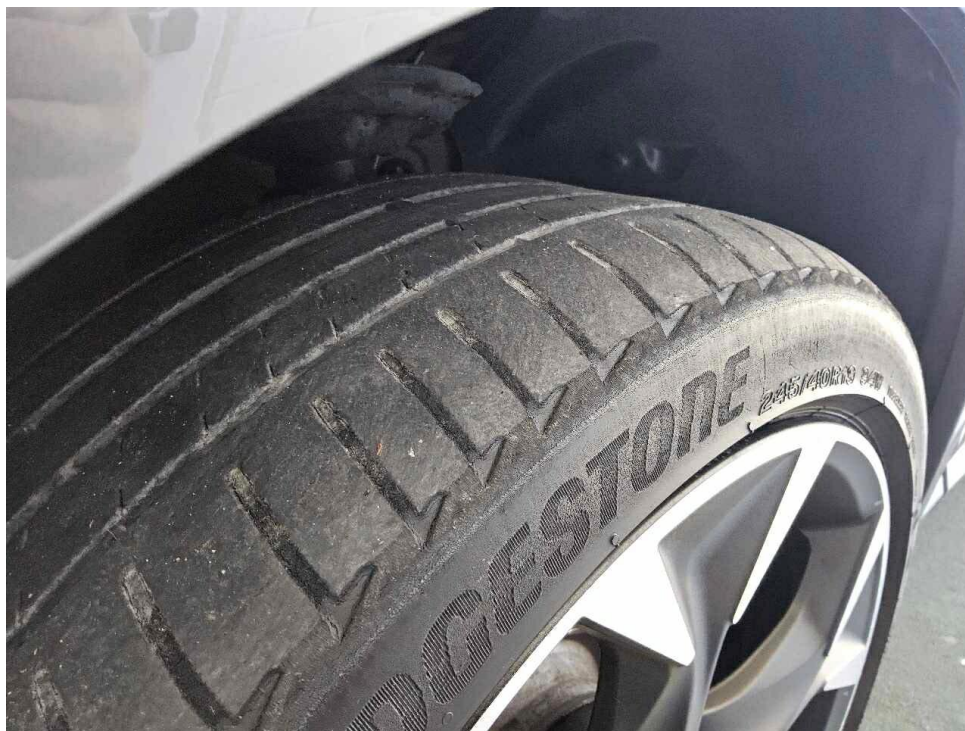
Bild 22 : Reifen vorne links abgefahren

| Achse | Reifenbezeichnung | Hersteller/Typ | Art | Profiltiefe |
|---|---|---|---|---|
| 1 links | 245 / 40 R 19 94 W | Bridgestone / Turanza T 005 FSL | S / O | 1 mm |

| | Profiltiefe | Art |
|---|---|---|
| vorne links | 1 mm | SO |

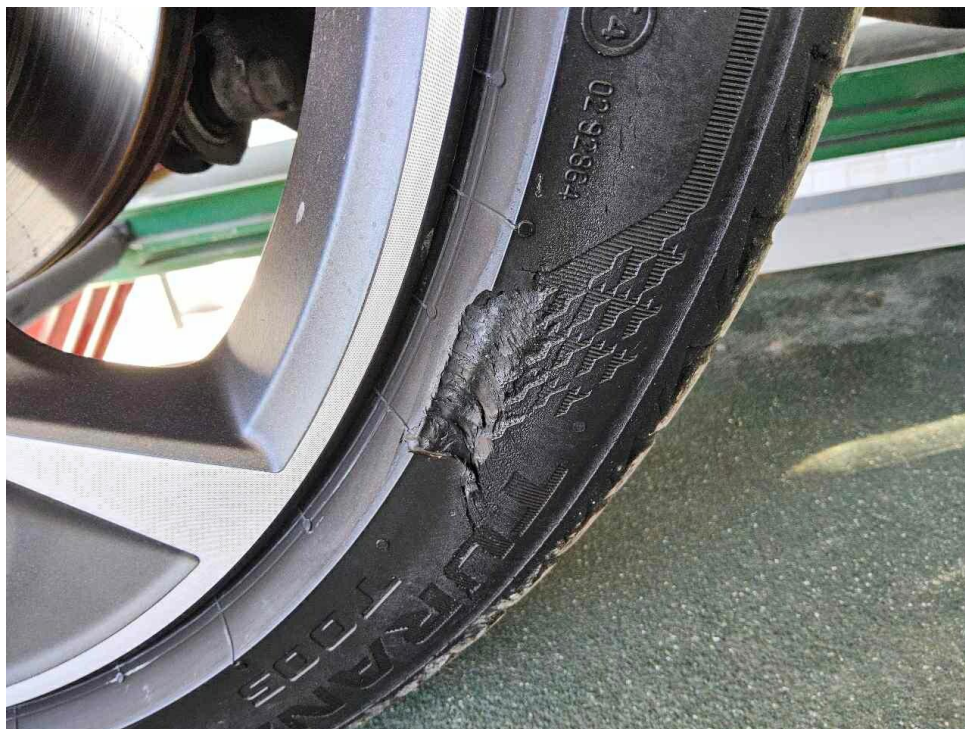
Bild 23 : Reifen hinten rechts beschädigt

| Achse | Reifenbezeichnung | Hersteller/Typ | Art | Profiltiefe |
|---|---|---|---|---|
| rechts | 245 / 40 R 19 94 W | Bridgestone / Turanza T 005 FSL | S / S | 2 mm |

| | Profiltiefe | Art |
|---|---|---|
| hinten rechts | 2 mm | SS |
